### INFORME TÉCNICO FINAL

Visita técnica al municipio de Guaduas Cundinamarca

(DISEÑO DE UNA VIVIENDA MODELO ECO-AMIGABLE EN EL MUNICIPIO DE GUADUAS CUNDINAMARCA)

Bogotá Colombia, 11 de febrero de 2014.

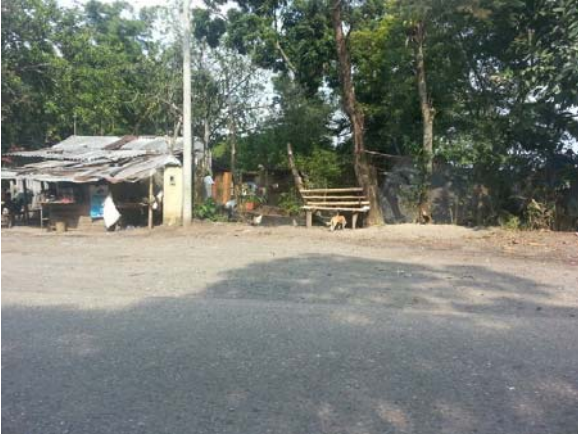
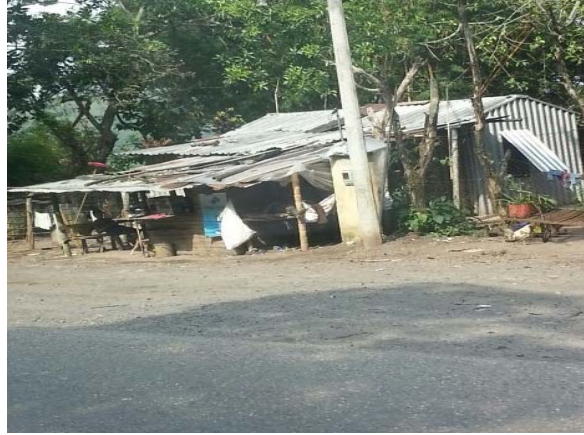
A las 15:33 del día 8 de febrero de 2014 se arribó al municipio de Guaduas Cundinamarca, hallando la primera casa con sistema estructural a base de guadua, las condiciones de esta vivienda evidenciaban un alto grado de deterioro debido a la exposición al agua y al sol, sin el mantenimiento adecuado para prevenir que agentes meteorológicos externos alteren las propiedades de los materiales con que fue construida. Ver imagen 1 y 2. En el anexo fotográfico.
