**DIAGNÓSTICO DE FALLA DE LA ESTRUCTURA DE PAVIMENTO FLEXIBLE DE LA
VÍA DE ACCESO PRINCIPAL AL BARRIO PLANADAS
(MOSQUERA-CUNDINAMARCA)**

**UNIVERSIDAD LA GRAN COLOMBIA
FACULTAD DE INGENIERÍA CIVIL
BOGOTÁ
2014**

Trabajo de grado presentado para optar al título en Ingeniería Civil

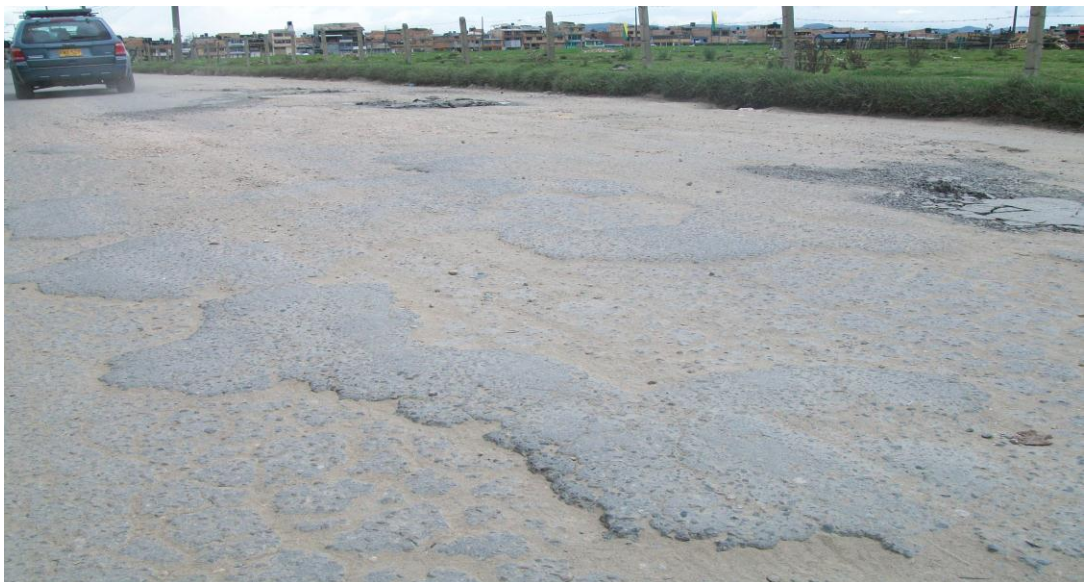
Figura 7. Deterioro de parches en la vía. Tramo de vía en la que se aprecian daños visibles particularmente el deterioro de parches, posiblemente debido a las malas reparaciones efectuadas sobre la superficie de la vía.

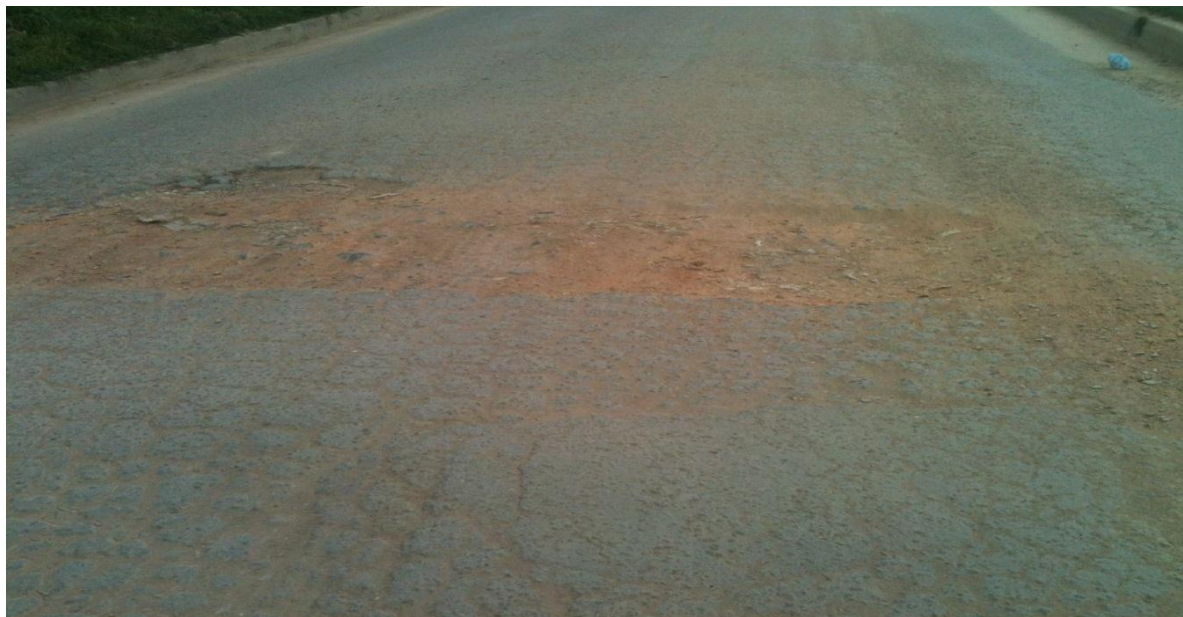
Figura 8. Hundimiento transversal sobre la vía.

En esta foto se muestra un daño representativo que presenta la vía, está identificado dentro de las deformaciones que esta presenta y está clasificado dentro de los daños como Depresiones ó baches.

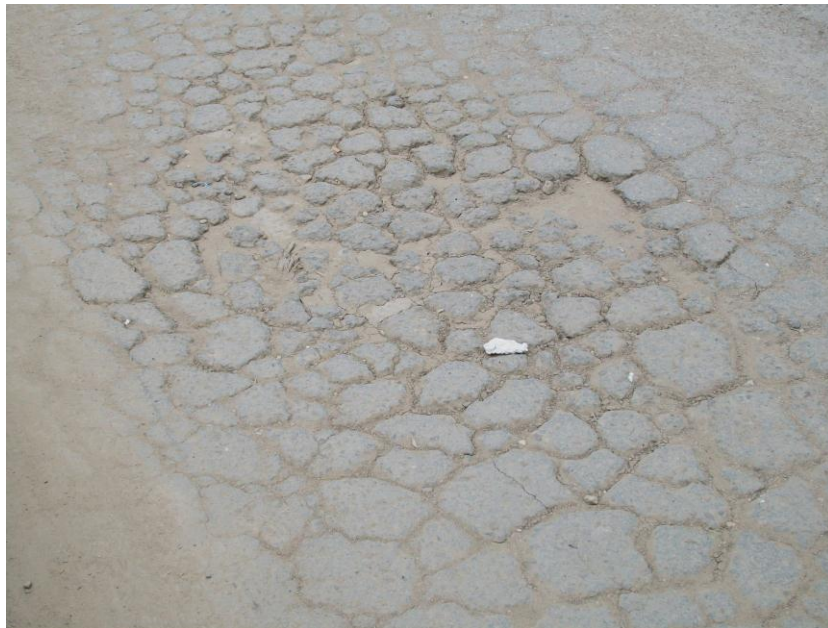
Figura 12. Piel de Cocodrilo en la vía. En esta fotografía se observan fisuras interconectadas formando pequeños polígonos en forma de mallas lo que corresponde a este tipo de deterioro.

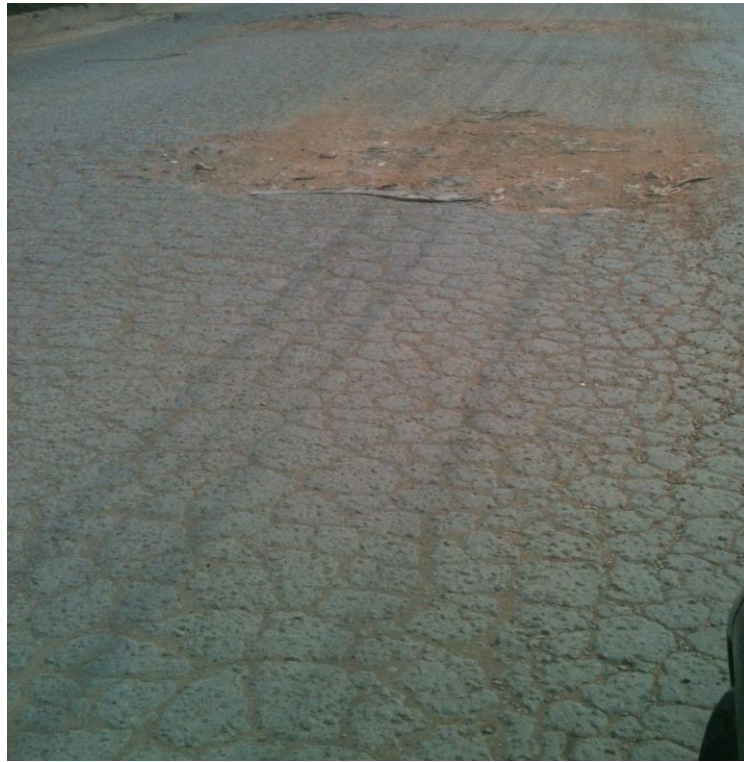
Figura 13. Tramo de vía con piel de Cocodrilo. En esta fotografía se presenta el deterioro de piel de cocodrilo pero con el agravante de pérdida de material.

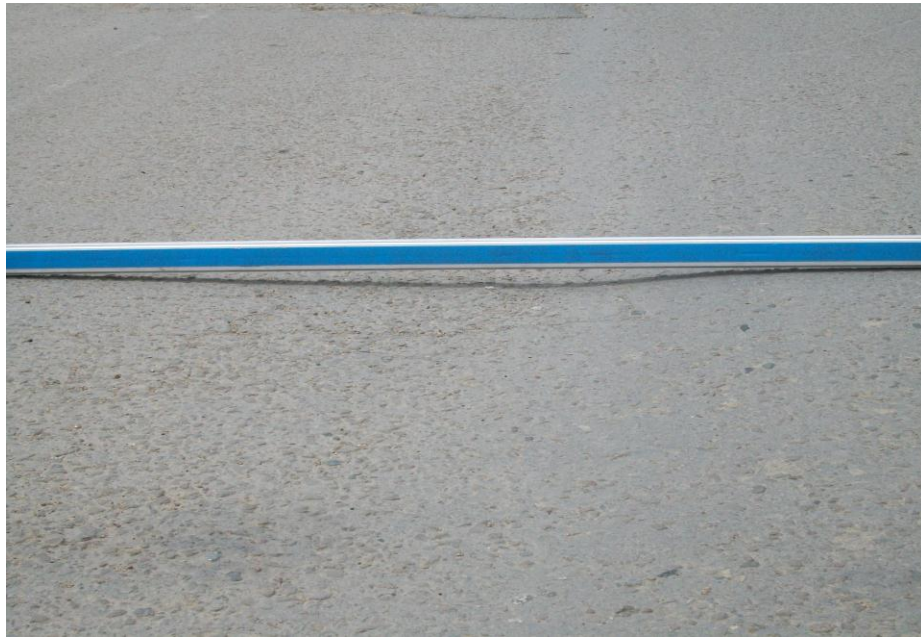
Figura 14. Asentamiento longitudinal en la vía. En esta fotografía se puede observar que al poner la regleta de medición se aprecia un espacio considerable de hundimiento de la vía.

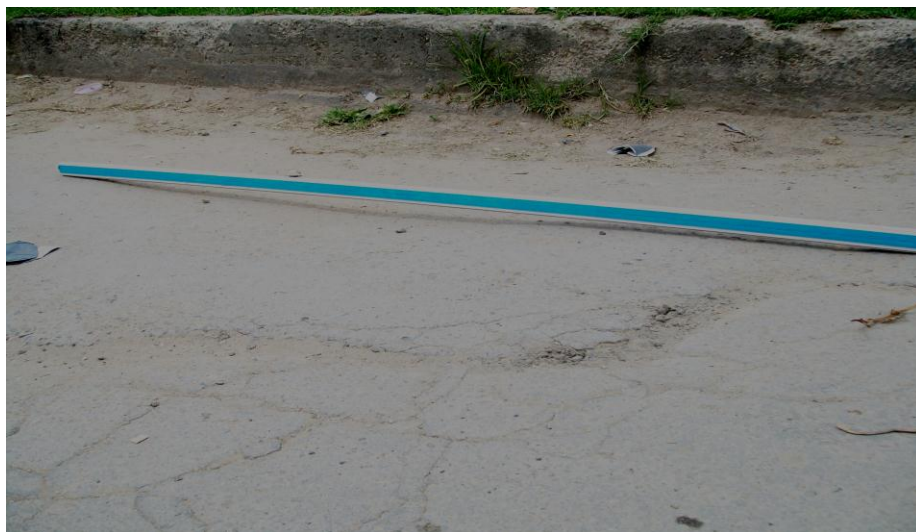
-Asentamientos Transversales. Son hundimientos en sentido perpendicular al eje de la vía. (Ver Figura 15).

Figura 15. Asentamiento transversal en la vía. En esta fotografía se puede observar que en el sentido perpendicular al eje de la vía y al colocar la regleta de medición se evidencia un hundimiento considerable dentro del deterioro de la vía.

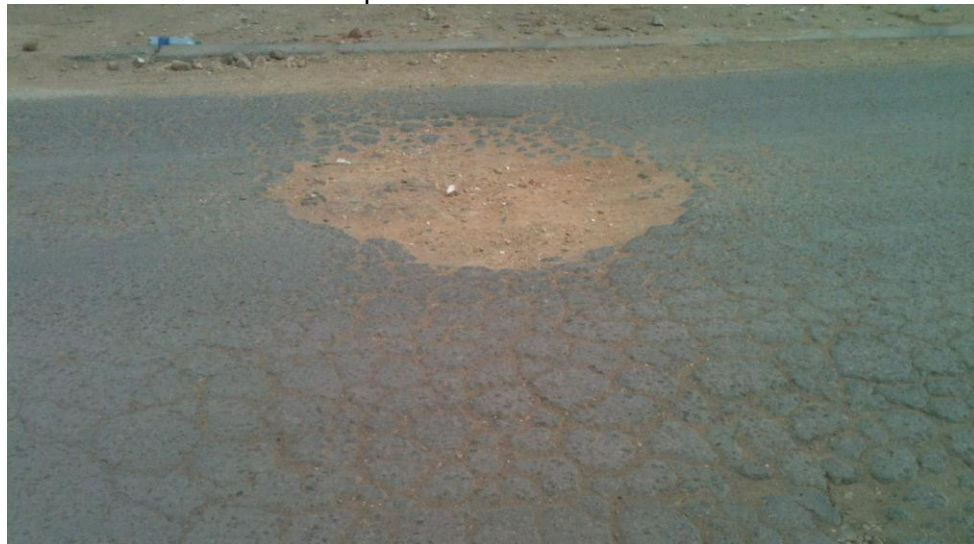
-Depresiones (Baches). Son hundimientos localizados del pavimento, generalmente en forma circular o semejante a ella, algunos con pérdida de material. (Ver Figura 16).

Figura 16. Hundimiento localizado en la vía de forma circular. En la fotografía se puede evidenciar un bache de un diámetro aproximado de 1,20m, que se encuentra a un costado de la vía con pérdida considerable de material.

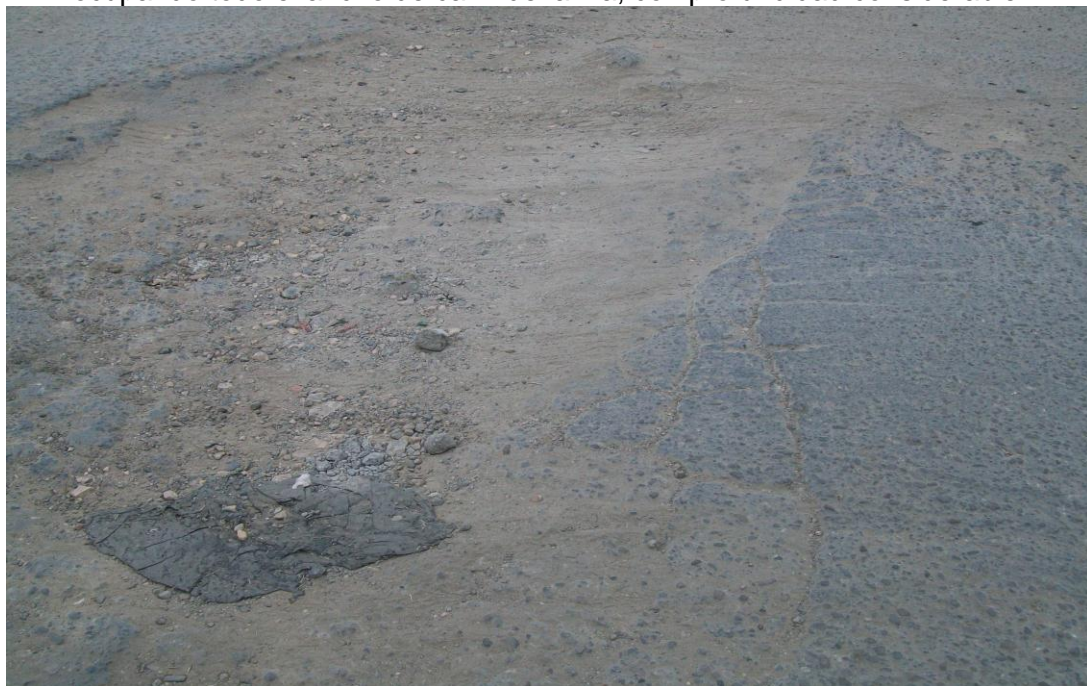
Figura 17. Bache profundo 1. Localizado en sentido perpendicular al eje de la vía. Bache ocupando todo el ancho de carril de la vía, con profundidad considerable.

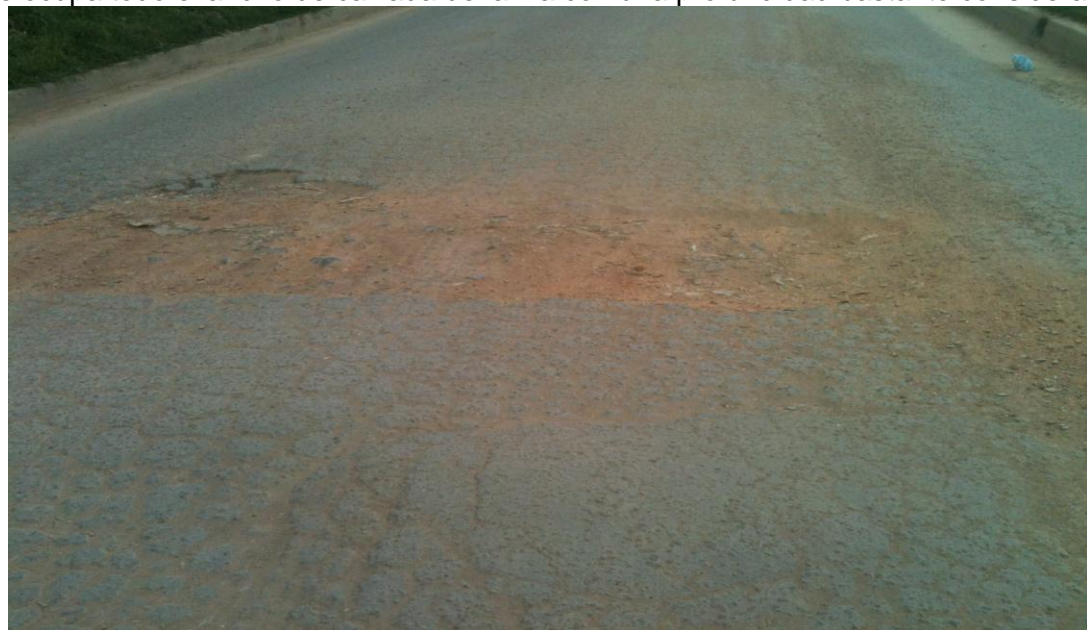
Figura 18. Bache profundo 2 localizado en sentido perpendicular al eje de la vía. Bache que ocupa todo el ancho de calzada de la vía con una profundidad bastante considerable.

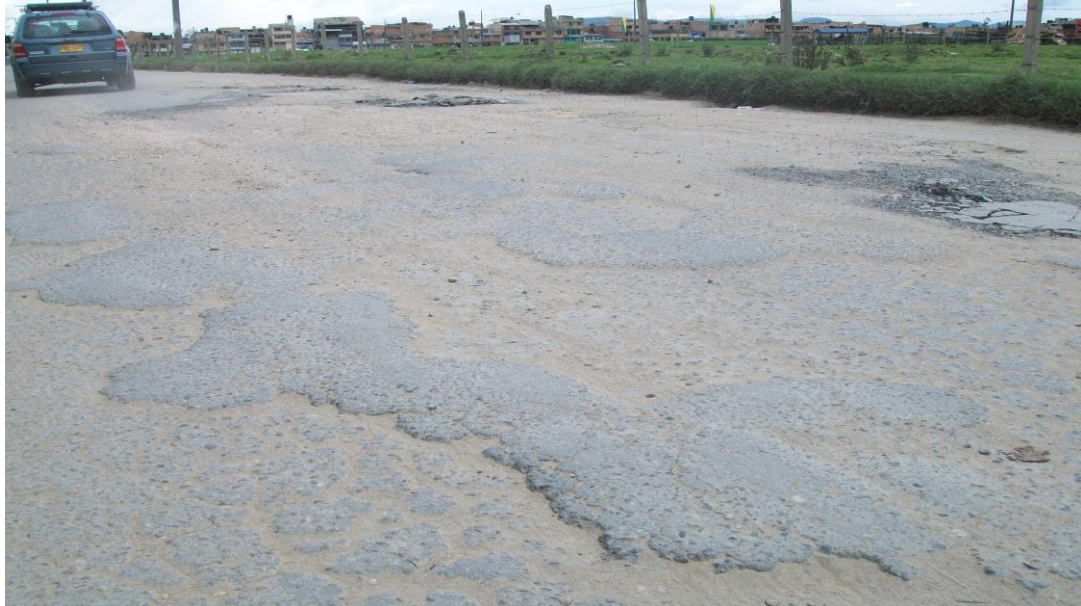
-Deterioro de Parches. Son las zonas de la vía que se encuentran afectadas debido a las malas reparaciones afectando la superficie de la misma. (Ver figura 19 y Figura 20).

Figura 19. Parches deteriorados en la vía. En esta fotografía se aprecian las malas reparaciones efectuadas a esta vía generando incomodidad en el tránsito.

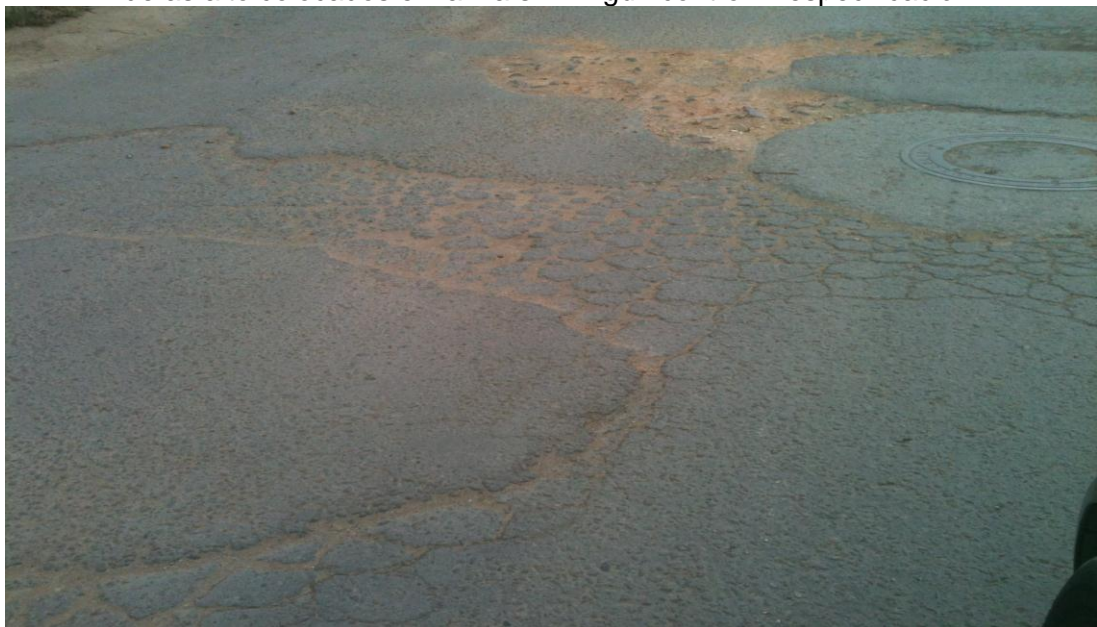
Figura 20. Parches de concreto asfáltico en la vía. En esta fotografía se detallan parches de asfalto colocados en la vía sin ningún control ni especificación.

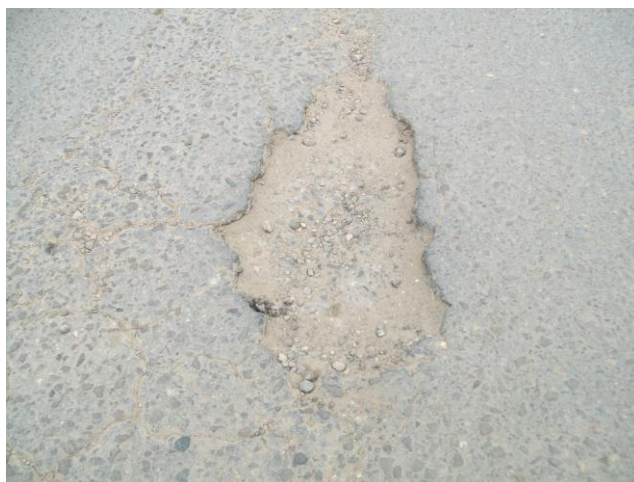
Figura 21. La presente fotografía nos muestra la pérdida de un fragmento de la capa asfáltica de la vía en uno de los carriles de la vía.

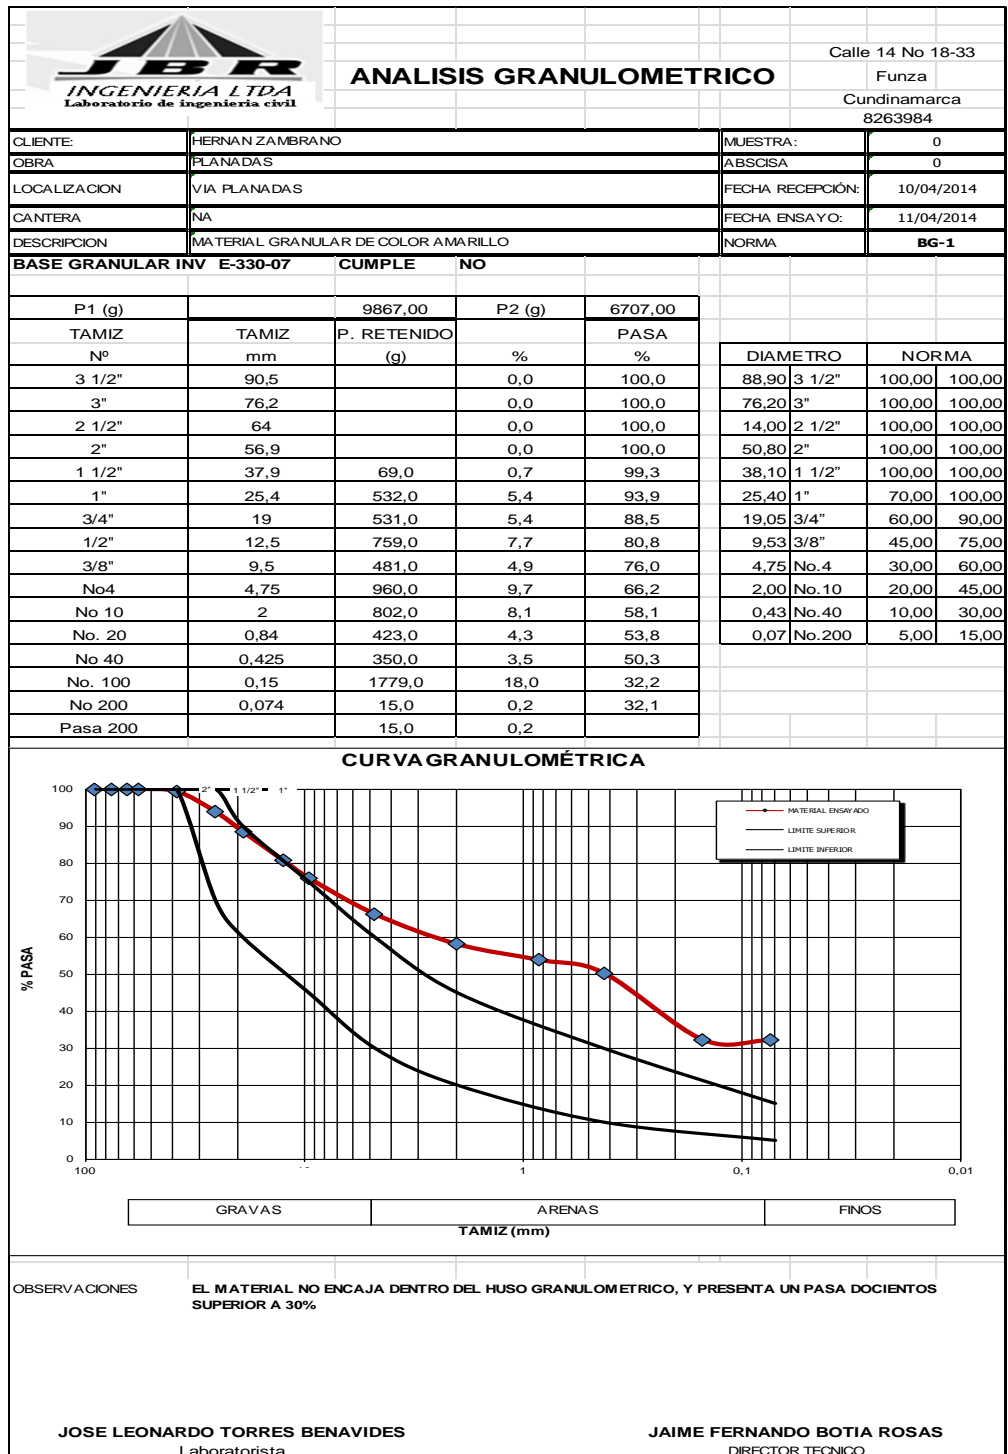
Tabla 8. Curva Granulométrica. Material Tipo BG1 (Base Granular 1, Norma Invias)

Se puede observar que para esta base el material no encaja dentro del huso granulométrico y presenta un pasa doscientos superior al 30%.

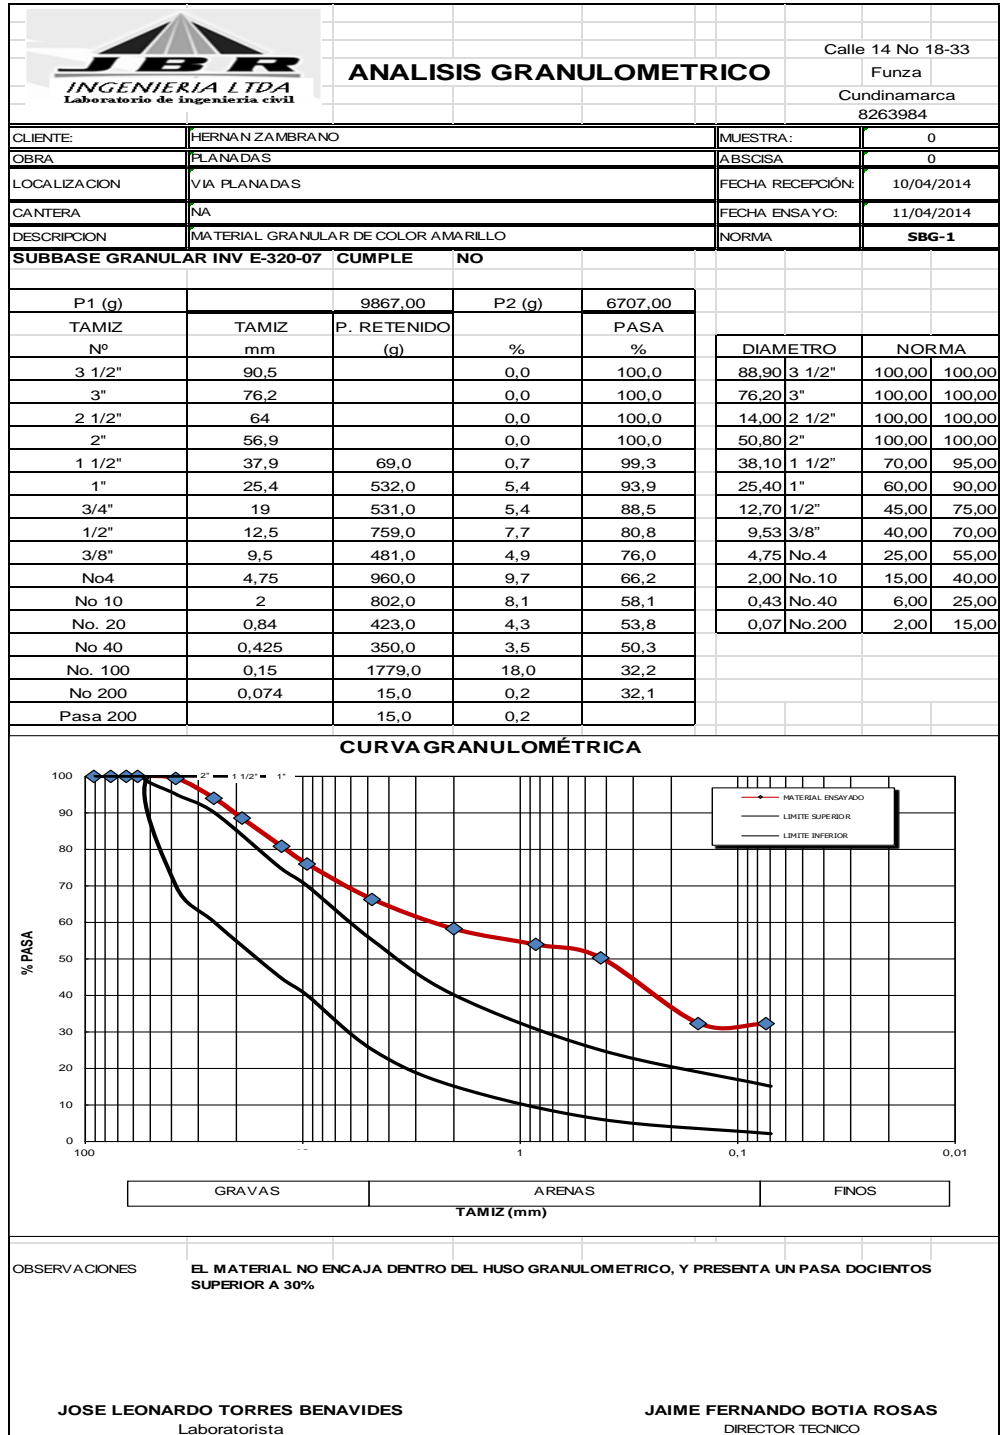
Tabla 9. Curva Granulométrica. Material Tipo SBG1 (Sub-base Granular 1, Norma Invias)

Se puede observar que para esta base el material no encaja dentro del huso granulométrico y presenta un pasa doscientos superior al 30%.

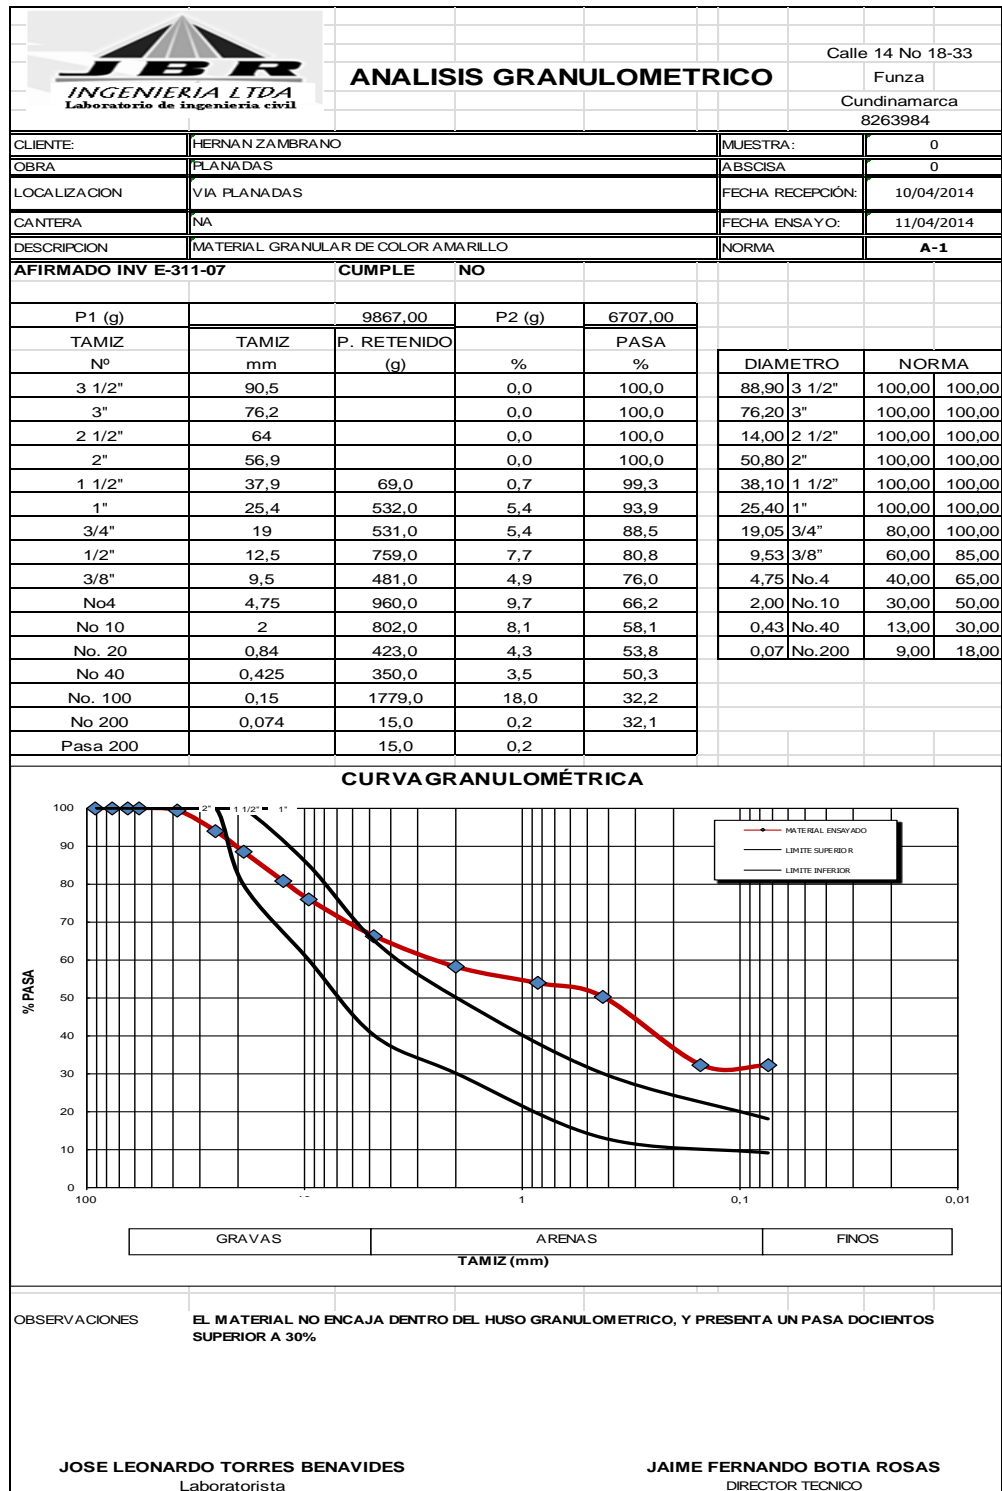
Tabla 10. Curva Granulométrica. Material Tipo AF1 (Afirmado 1, Norma Invias)

Se puede observar que para esta base el material no encaja dentro del huso granulométrico y presenta un pasa doscientos superior al 30%.

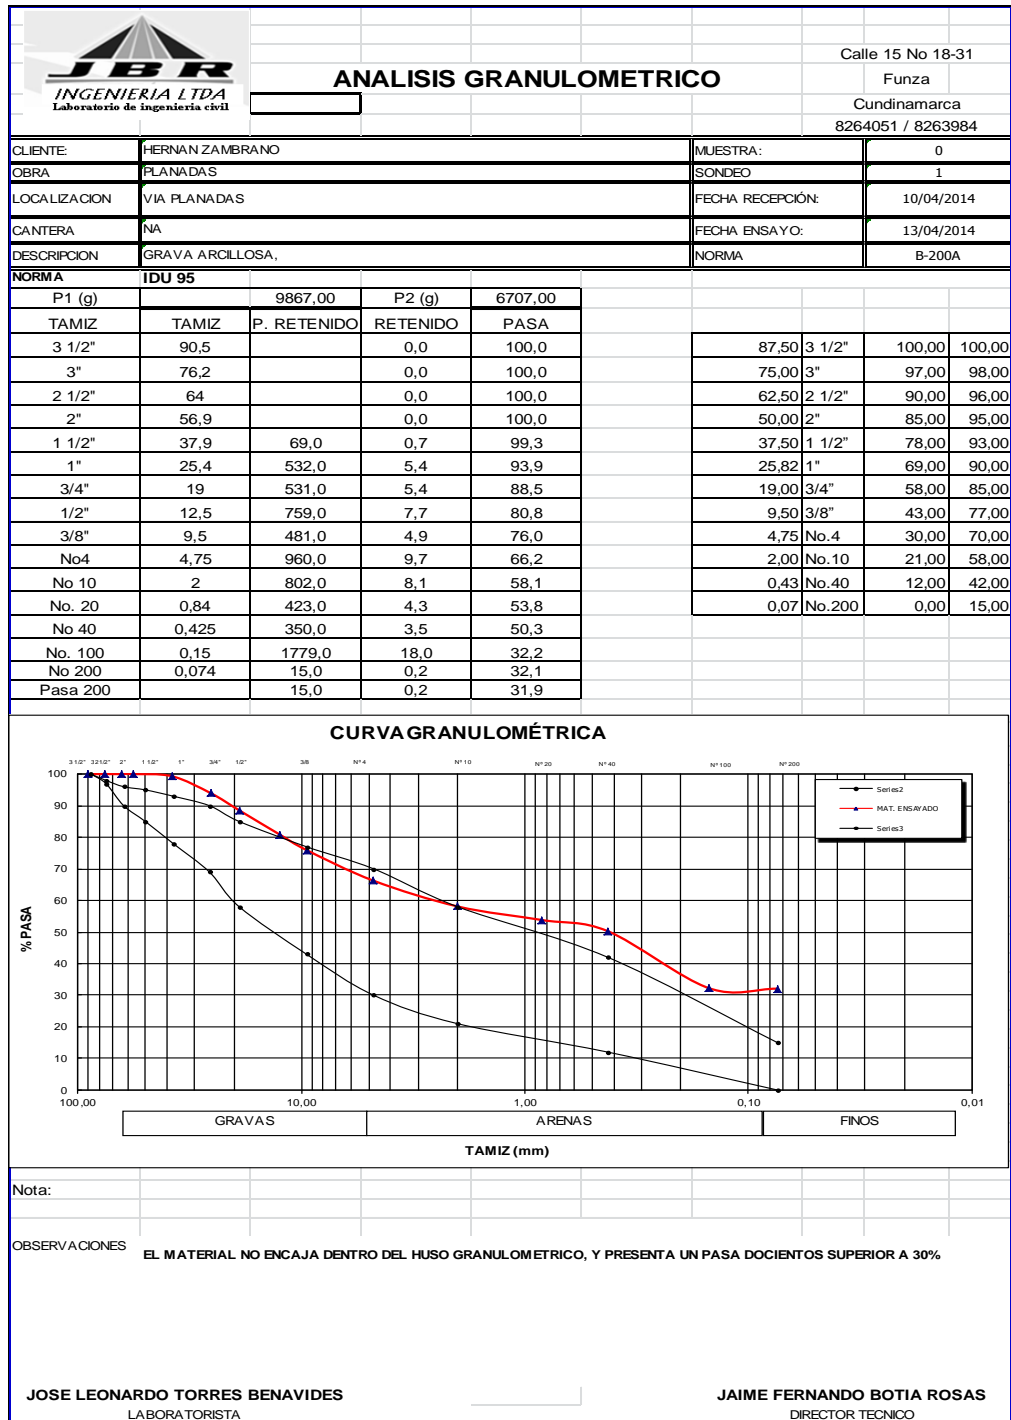
Tabla 11. Curva Granulométrica. Material Tipo B-200 (Base granular 200, Norma IDU-95)

Se puede observar que para esta base el material no encaja dentro del huso granulométrico y presenta un pasa doscientos superior al 30%.

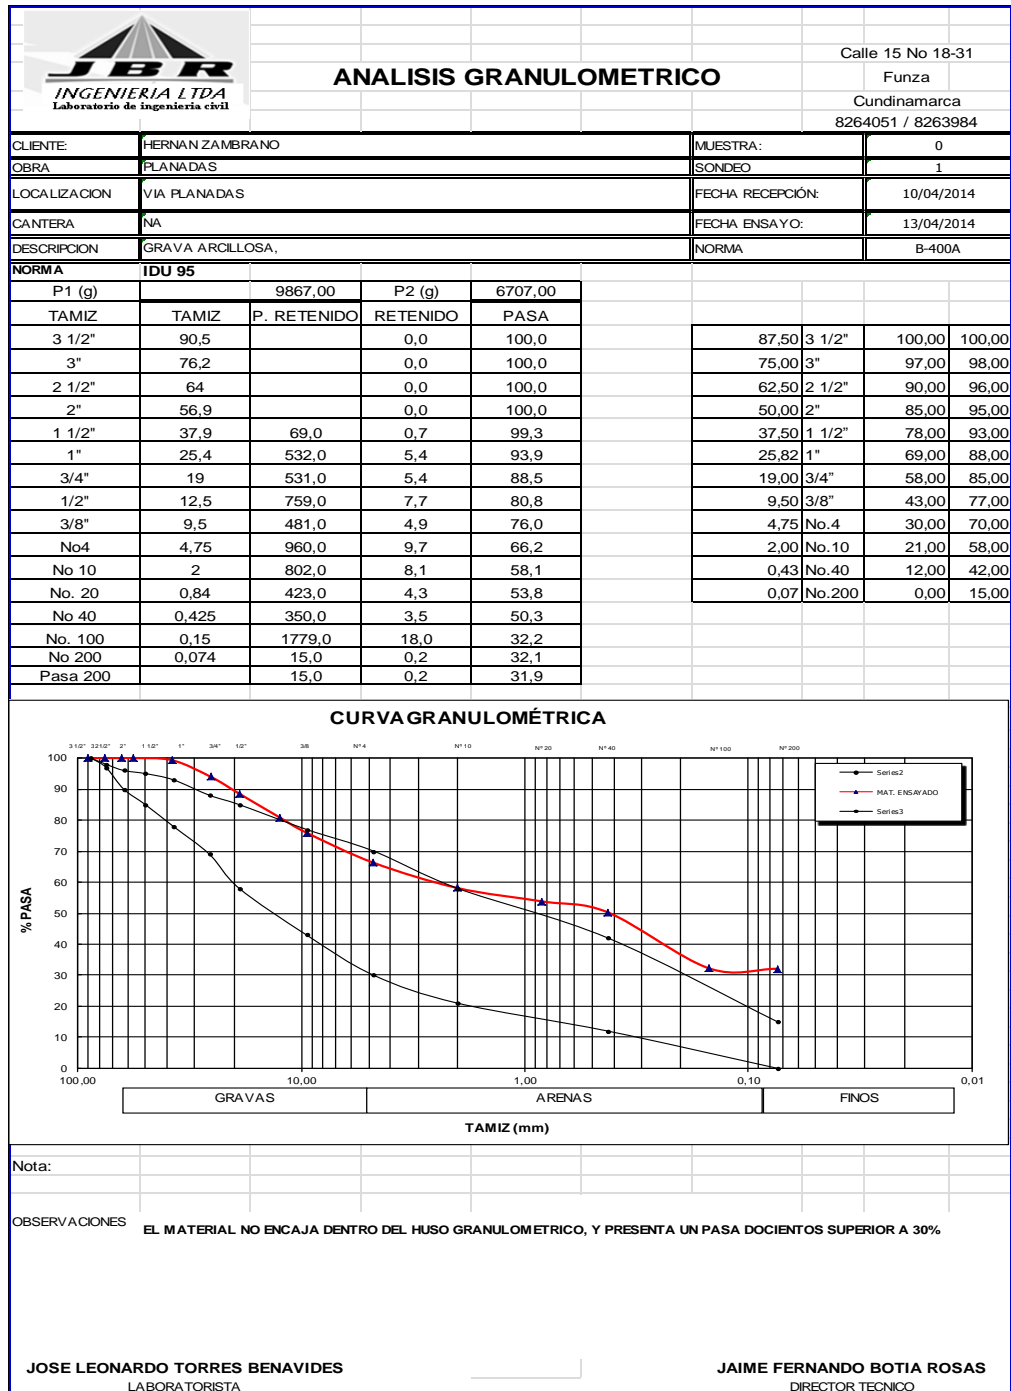
Tabla 12. Curva Granulométrica. Material Tipo B-400 (Base granular 400, Norma IDU-95)

Se puede observar que para esta base el material no encaja dentro del huso granulométrico y presenta un pasa doscientos superior al 30%.

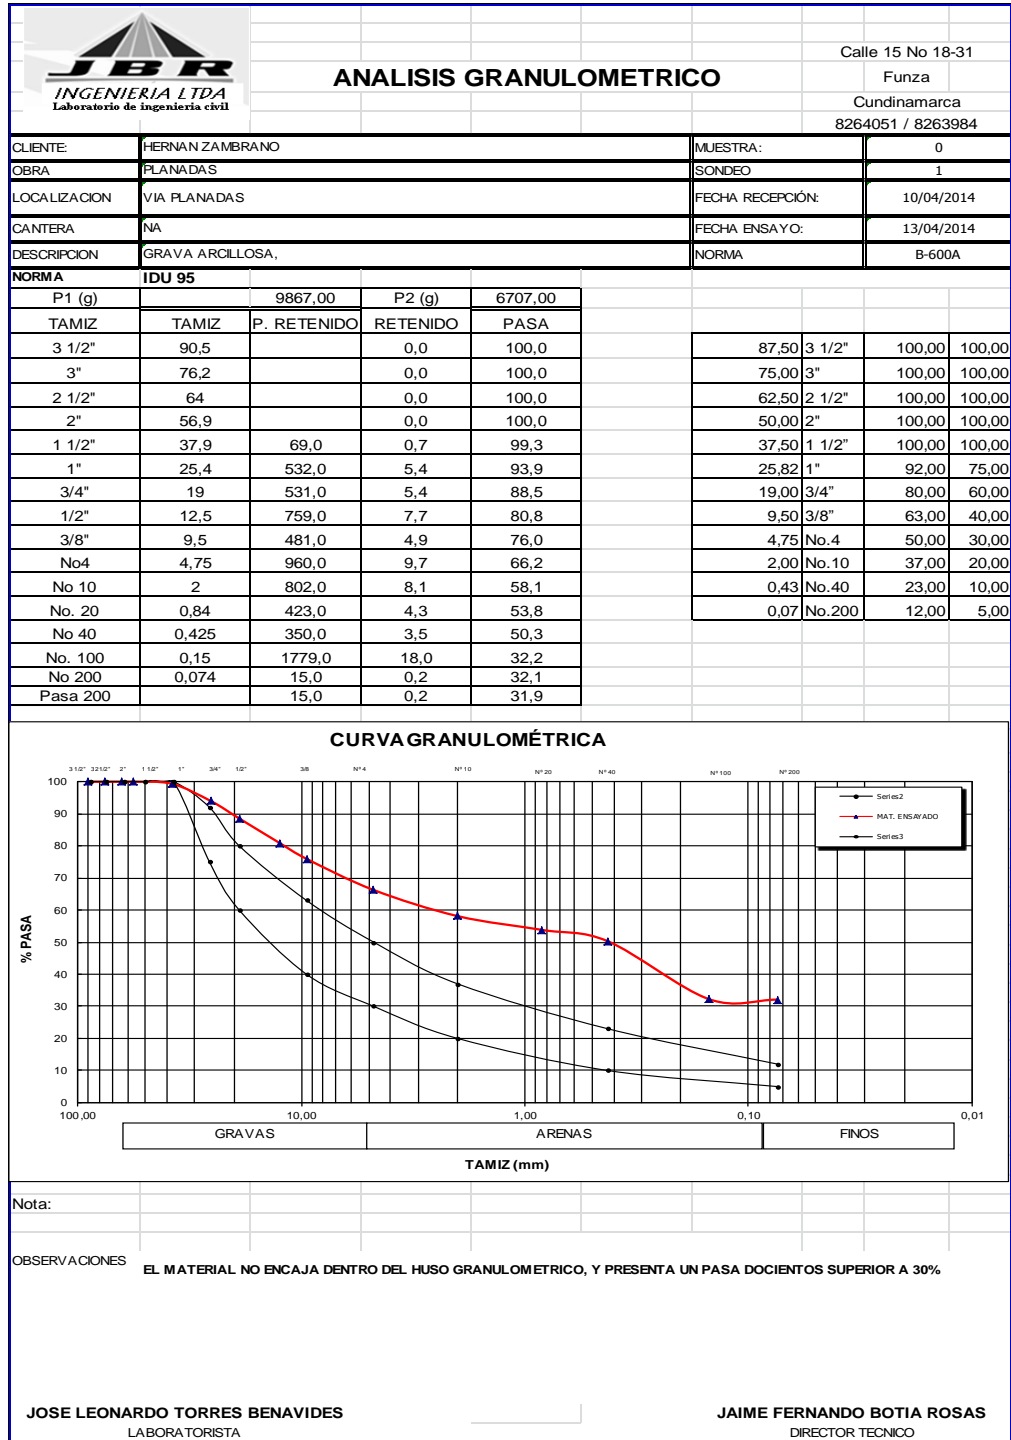
Tabla 13. Curva Granulométrica. Material Tipo B-600 (Base granular 600, Norma IDU-95)

Se puede observar que para esta base el material no encaja dentro del huso granulométrico y presenta un pasa doscientos superior al 30%.

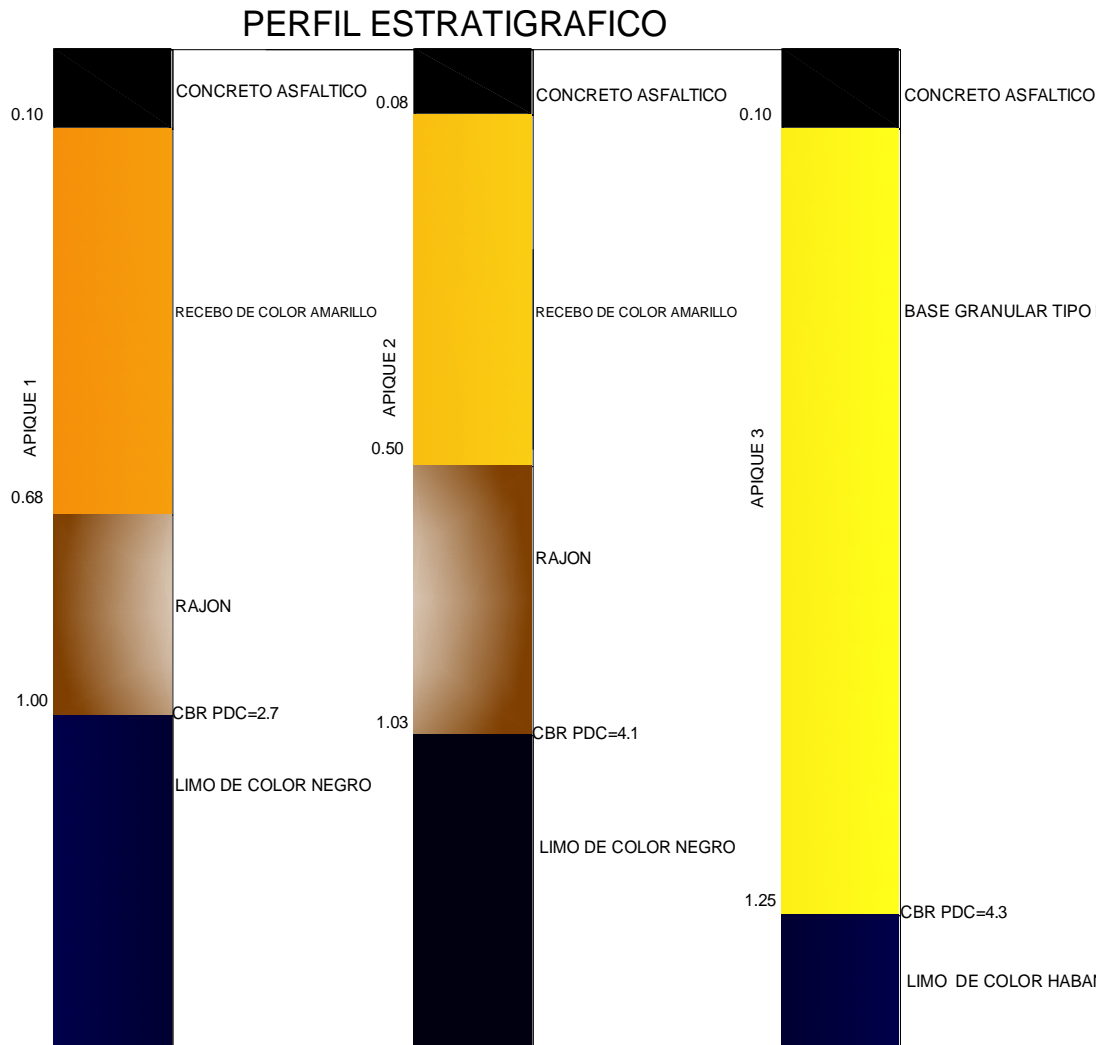
Figura 22. Perfil Estratigráfico del suelo.

Este perfil muestra cada uno de los sondeos que se realizaron, dos de los cuales presentan mejoramiento del suelo con rajón, sin embargo es de destacar que en el sondeo 3 no se evidencia mejoramiento del suelo con rajón, y es precisamente en este lugar donde se evidencian hundimientos bastante considerables en la vía.
