Departamento: Antioquia	Uso Actual:	Aspectos Generales	F.1
	Municipio: Concepción	Uso Original: Residencial		
	Dedicatoria: Resolución 1617-1999	Dirección: MZ 06 19-43	Fecha de Estudio: 26-04/2018	
	Barrio: Manzana 06		Elaborado por: Estefanía Chavarro Munevar	
Características del Inmueble		Fachada:		
Lote : <input type="checkbox"/> Edificación : <input checked="" type="checkbox"/>

Elaborado por: ESTEFANIA CHAVARRO MUNEVAR		Aspectos Estructurales	F.3
	Fecha de Estudio: 01-05/2018			
Estado de Gravedad	Lesión:

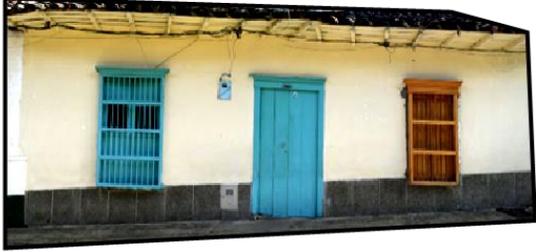
Propietario: Francisco Ríos Jesús Antonio				
Observaciones:		Localización:		
<p>El inmueble conserva su altura original, la cubierta presenta pandeo, y se mantienen sus elementos ornamentales como las fachadas y su puerta principal</p>

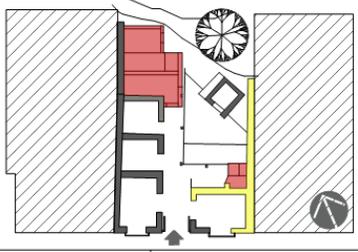
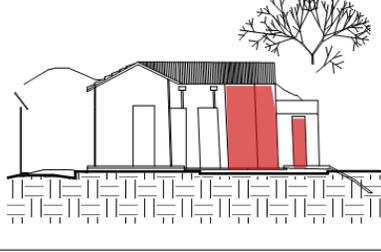
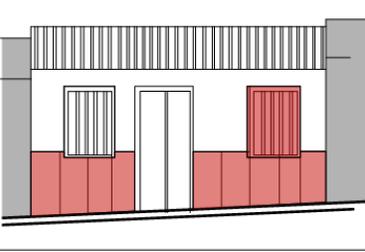
Planta	Corte	Fachada

Observaciones	<p>parte posterior del volumen la adición de un nuevo espacio con un material que no es consecuente con las técnicas de construcción con las cuales se origino la vivienda, además hay una leve ocupación del patio que al replicarse que puede</p>

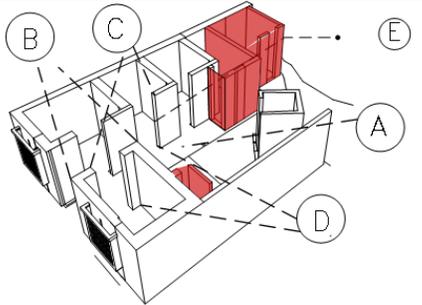
<input checked="" type="checkbox"/> A <input type="checkbox"/> B <input type="checkbox"/> M	Física-Mecanica Descripción: A) se pueden observar una pérdida del material del recubrimiento del dintel ocasionado por una falla en la impermeabilización de la cubierta que permite la filtración del agua			
En esta fotografía se puede observar una reparación de cubierta de manera empírica que no respeta el material de origen, que no es consecuente con las uniones entre la cubierta antigua y nueva y que carece de material impermeabilizante y permite la filtración de humedad por tanto esto puede ser un factor de deterioro a largo plazo que afecte su integridad estructural Se puede apreciar un ataque de coleópteros debido a que el dintel no presenta una buena inmunización			Detalle Volumetrico planta Localización

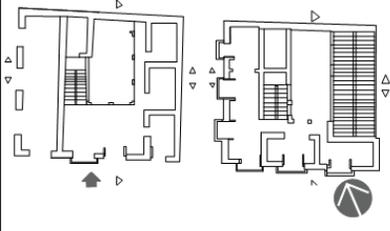
Observaciones	Al comparar la planta de 1994 con la del 2018 se puede observar que hubo una distribución de la vivienda, la subdivisión de la casa.

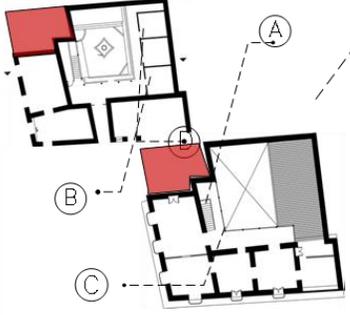
<input type="checkbox"/> B <input checked="" type="checkbox"/> R <input type="checkbox"/> M	Descripción: Debido a factores de naturales y falta de conservación se puede observar se presenta ataque de factores bióticos ( carpintería en madera, fachadas cubierta ) que comprometen la integridad estructural.		
teniendo en cuenta elementos de la carpintería que hacen parte de núcleo estructural de la casa  podemos observar una falla estructural del pilar que sostiene la placa del segundo piso, presentándose un exeso de compresión y a verticalidad de la columna se ve afectada, por tanto en un futuro se prevee que el elemento falle en el sentido vertical y se reemplace

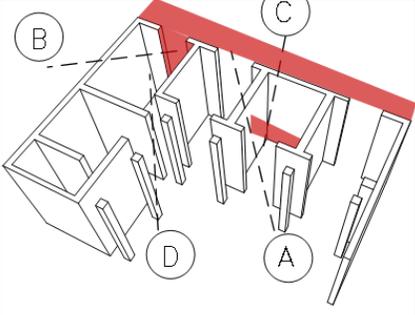
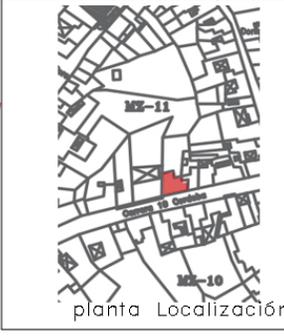
<input type="checkbox"/> B <input checked="" type="checkbox"/> R <input type="checkbox"/> M	Tipo: Descripción: Se pueden observar una pérdida del material del dintel, de los muros y de la madera en los aleros, ocasionado por la filtración del agua, en el casi de los muros se puede observar la humedad por capilaridad		
En estas fotografías se puede identificar además de la pérdida del material por humedad, la presencia de agentes bióticos, por falta de mantenimiento y la posible filtración del agua proveniente de la cubierta. Se puede apreciar un ataque de coleópteros debido a que el dintel no presenta una buena inmunización.

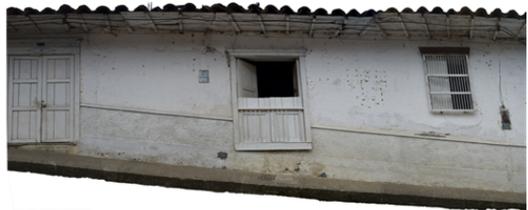
Público: <input type="checkbox"/> Privado: <input checked="" type="checkbox"/> Otro: <input type="checkbox"/>				
Propietario: Marin Salazar Carlos Humberto.				
Observaciones:				
En la fachada se puede observar (Pandeo) en donde este momento de flexión puede llegar a permitir el desplazamiento de los materiales ocasionando fallas en la estructura de cubierta y afectaciones en los muros principales.		El predio se localiza en MZ 11 CR 19 N-19-43

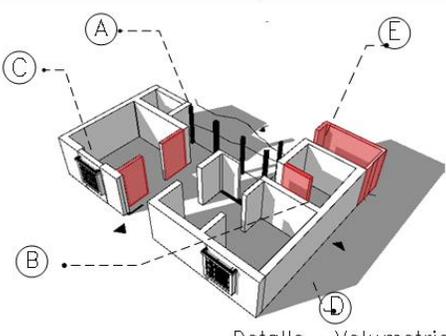
UNIVERSIDAD La Gran Colombia	Elaborado por: Estefania Chavarro Munevar		Aspectos Estructurales	F.3
	Fecha de Estudio: 27-04-2018			
Lesión: Estado de Gravedad <input type="checkbox"/> B <input checked="" type="checkbox"/> R <input type="checkbox"/> M	Fisica-Mecanica. Descripción: A) La relación del elemento con el terreno, la unión con el volumen vecino y en relación con el condicionamiento climaticos ocasionado la pérdida de sus propiedades mecánicas. B) La relación del elemento y el contacto directo que tiene sobre el terreno produce una filtración capilar. C) La intervención del muro lateral llevo a la sustitución de la estructural de la cubierta como el elemento de cerchas. D) El estado actual de cubierta en su interior es deficiente permite la filtración del agua.

planta Localización
Diagnostico: Los muros nuevos no presentan uniones con las técnicas constructivas originales del inmuebles y sus intervención amenazan la conservación de otras partes de la vivienda.
