DIAGNÓSTICO DE LESIONES Y DETALLES PARA GUADUA CON BASE AL
CUMPLIMIENTO DE LA NSR-10.

“ESTUDIO DE CASO UBICADO EN CACHIPAY (CUNDINAMARCA)”.

UNIVERSIDAD
La Gran Colombia

2017

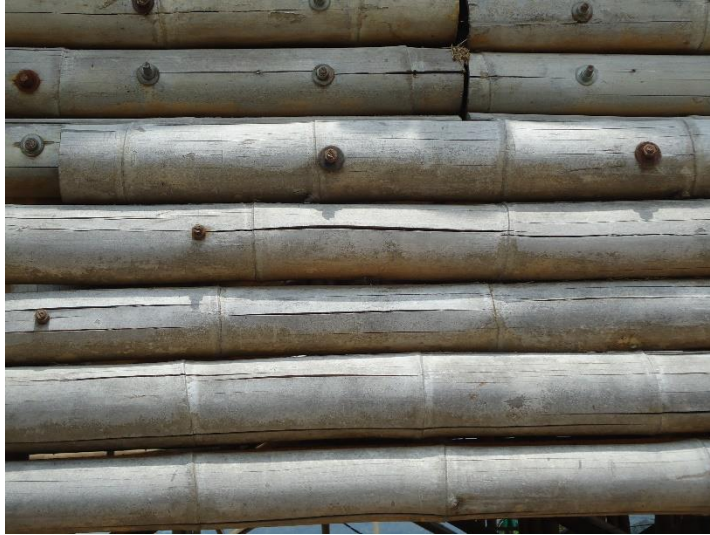
Ilustración 8. Fotodegradación en la guadua.
Fuente: Fotografía propia.

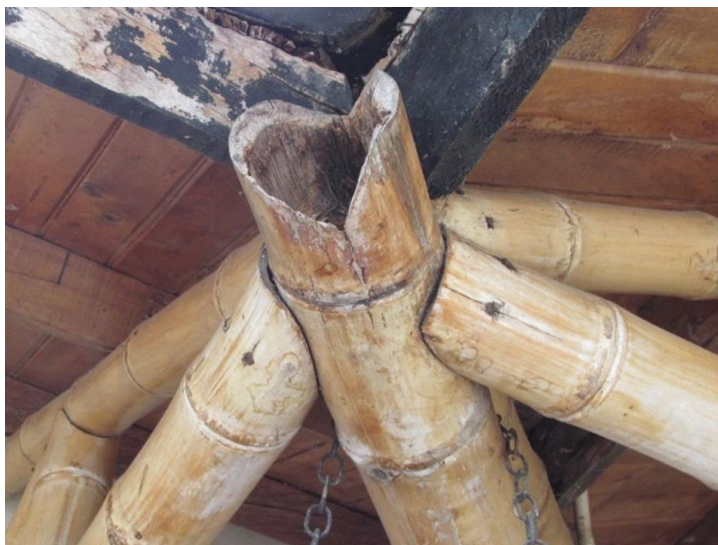
Ilustración 9. Pudrición por hongo.
Fuente: Walter Barreto 2017.

En la ilustración 9, se puede observar la guadua, la cual presenta una lesión química a causa de un hongo de pudrición, este hongo pudo haberse generado ya que la guadua no tiene un contenido de humedad óptimo es decir que no está por debajo del 20%.

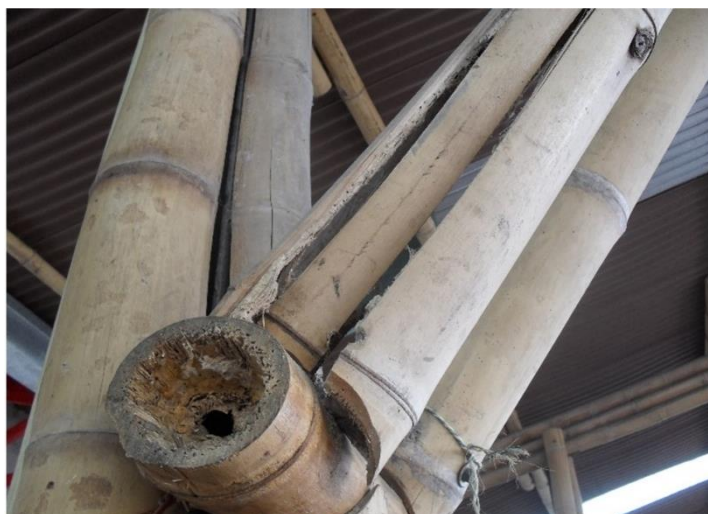
Ilustración 10. Ataque de insectos en la punta y falla por agrietamiento.
Fuente: Walter Barreto 2017

En la ilustración 10, se observa un ataque por un insecto, el cual puede ser coleoptero o por termitas, estos insecto pueden alojarse allí ya que se alimentan de la celulosa o hemi-celulosa del material. También se observa una falla por agrietamiento, la cual pudo causarse por un exceso de carga, es decir que esa unión no estaba diseñada en función del esfuerzo.

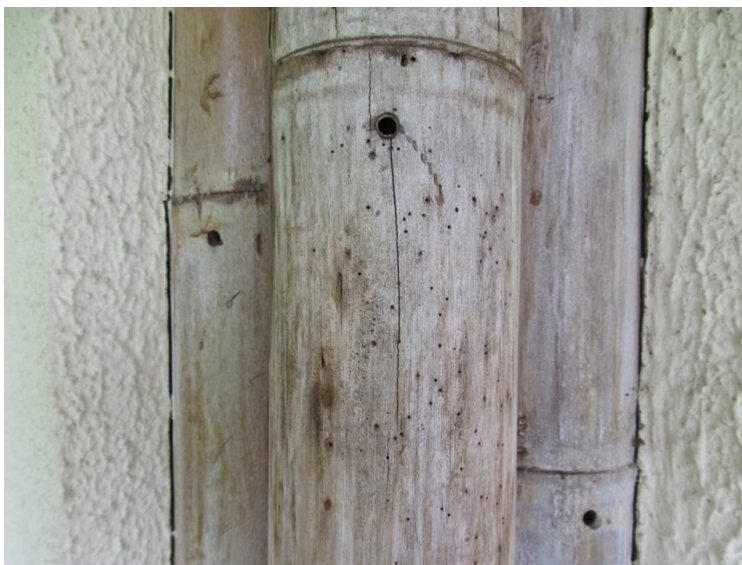
Ilustración 11. Perforaciones por Coleópteros y Fotodegradación.
Fuente: Walter Barreto.

En la ilustración 11, se observa principalmente la guadua fotodegradada, esta fotodegradación se da ya que el elemento está expuesto a la radiación solar y no posee ningún tipo de protección en su superficie que ayude a contrarrestar la incidencia del sol. También se observa el ataque de insectos coleópteros, en donde estos degradan el material por dentro.

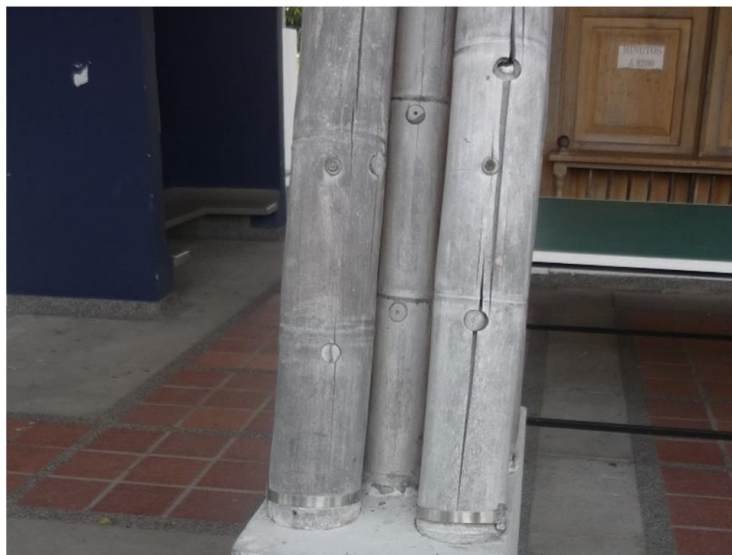
Ilustración 12. Fotodegradación y agrietamiento por tensiones diferenciales en la superficie.
Fuente: Walter Barreto 2017.

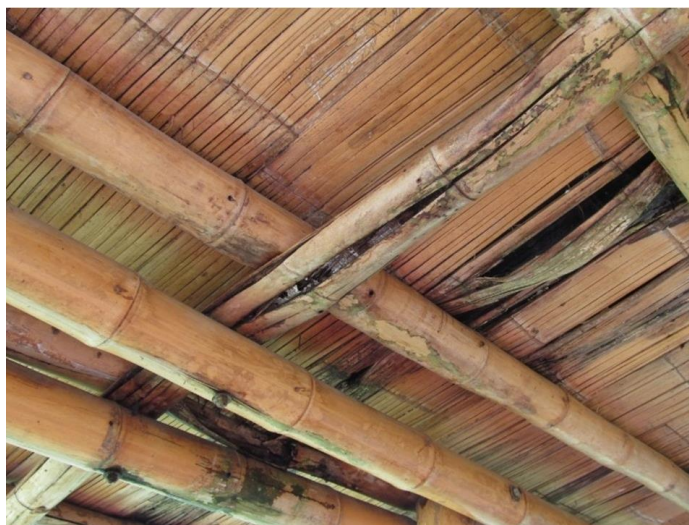
Ilustración 14. Falla por flexión luego de perder sección por pudrición.
Fuente: Walter Barreto 2017.

Por último, en la ilustración 14, se puede evidenciar el mismo daño que en la anterior, con la diferencia de que este falló por flexión luego de perder sección.

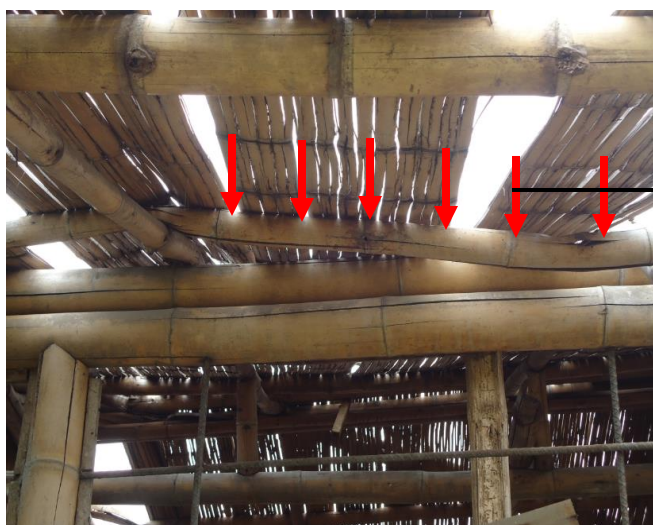
Esta lesión se evidencio en las correas que componen la cubierta, estas correas presentaron deflexión, ya que la correa, la cual está hecha en guadua no cumple con la resistencia óptima que se estipula en la NSR-10 Titulo G.12.7.3 y tampoco estaba diseñada para que funcionara al esfuerzo de compresión transversal y poder resistir las cargas de la cubierta. Esto también influyó en la aparición de grietas las cuales atraviesan la pared del elemento.

Cargas transversales aplicadas a las correas de la cubierta, lo cual ocasiono la deflexión al no resistir el peso de la cubierta.

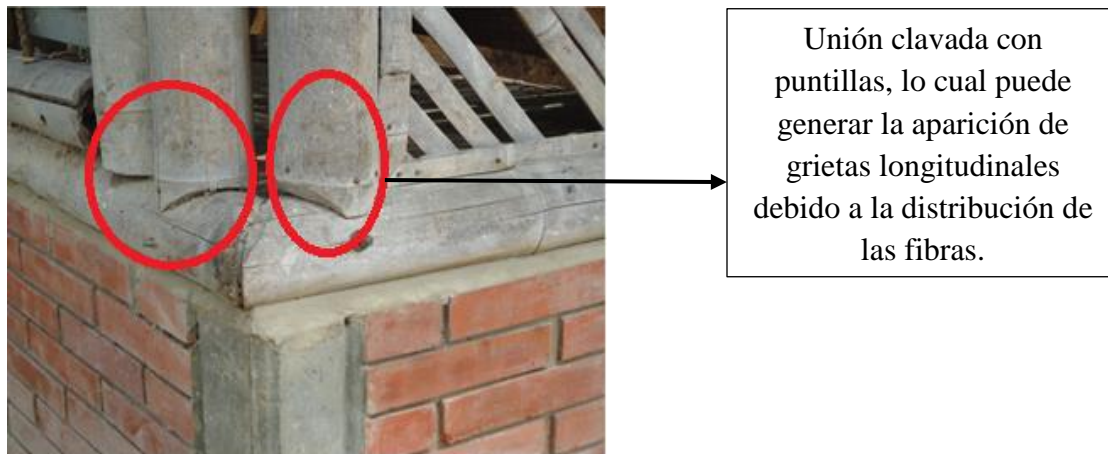
un futuro pueden que se conviertan en grietas. Estas puntillas, solo se pueden utilizar como un apoyo temporal.

Ilustración 52. Unión clavada.
Fuente: Fotografía propia.

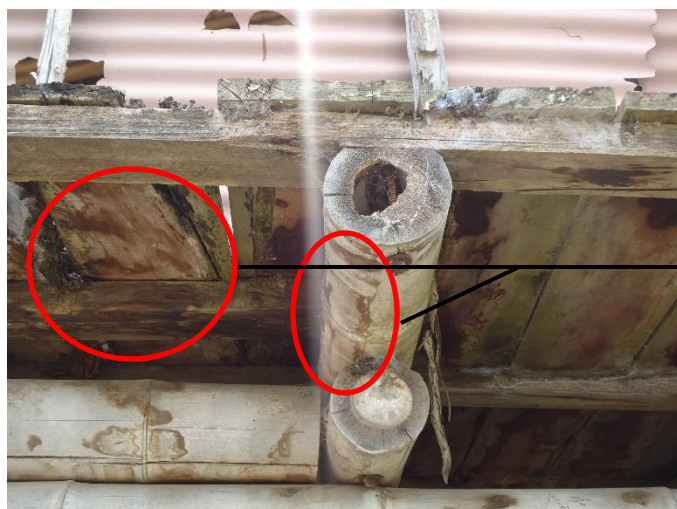
En la mayor parte que se registra humedad es en el entrepiso, ya que una parte de la cubierta no se encuentra puesta, es decir que no tiene la esterilla y tampoco la teja. Este entrepiso, está hecho o se componen de un entramado en madera (planchones), este al ser un material higroscópico absorbió la humedad, lo cual hizo que apareciera moho y hongos de pudrición. En la guadua también se puede evidenciar la humedad, pero la mayoría aparece en los elementos que están aplastados, tienen fisuras o grietas, ya que gracias a esto el agua se puede filtrar por medio de las paredes.

Humedad en el entrepiso, por falta de protección de la cubierta, también se evidencia en las vigas de guadua que sostienen el entrepiso.

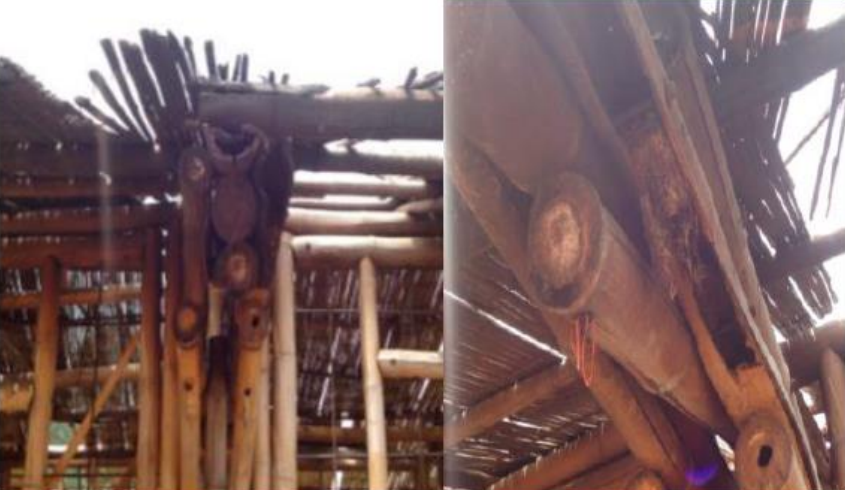
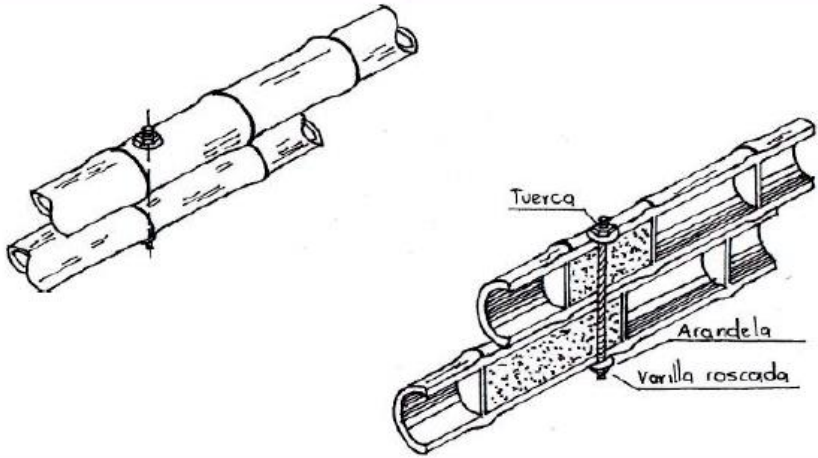
<p>DIAGNOSTICO</p>		<p>RECOMENDACIONES</p>	
<p>Aplastamiento por falta de mortero en los canutos y perdida de sección debido al incendio. Grietas y fisuras causados por el aplastamiento y el incendio. El aplastamiento que se observa es debido a la perdida de sección y a los esfuerzos sometidos, y no presenta ningún tipo de mortero en los entrenudos para evitar la lesión, el incendio fue generado por llamas que se encontraban en el interior de la construcción.</p>		<p>Para el diseño de estructuras en guadua se debe tener en cuenta, que este es un material combustible y de alta inflamabilidad, para mitigar los incendios en estructuras en guadua, se deben contemplar los lineamientos que estan estipulados en la NSR-10 G.12.12.4.6 PROTECCION CONTRA EL FUEGO. (ver ficha 2)</p>

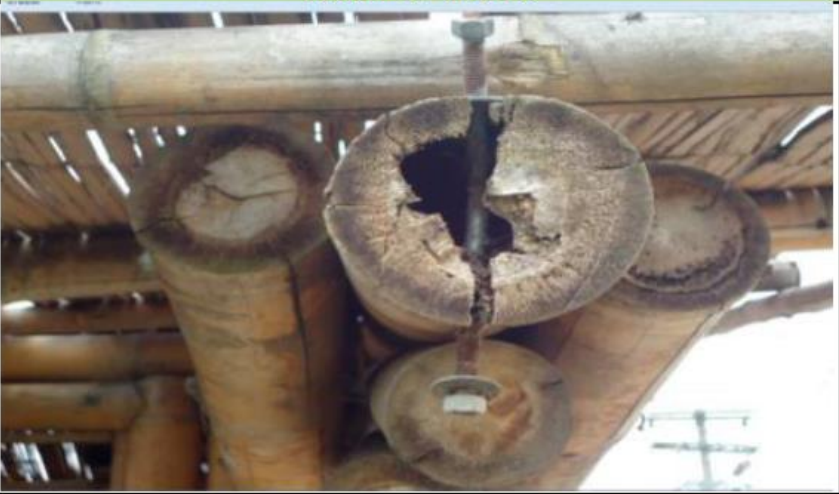
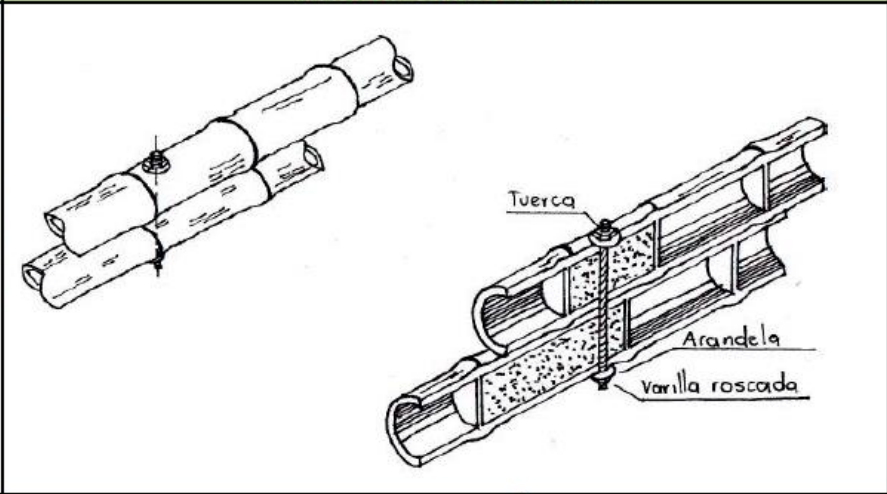
DIAGNOSTICO		RECOMENDACIONES	
<p>Se evidencian las grietas a nivel del perno, atravesando el nudo y el entre-nudo, ya que la perforación se realizo cerca al borde, y no hay presencia de mortero de relleno. También presenta humedad por filtración.</p>		<p>Toda perforación según la NSR-10, debe ser rellenada de mortero para evitar la lesión, y la perforación debe estar más cerca al entre-nudo anterior del nudo final. Y el perno debe ser tratado con algún material para evitar la corrosión ya que estará expuesto a la intemperie. (ver ficha 9)</p>

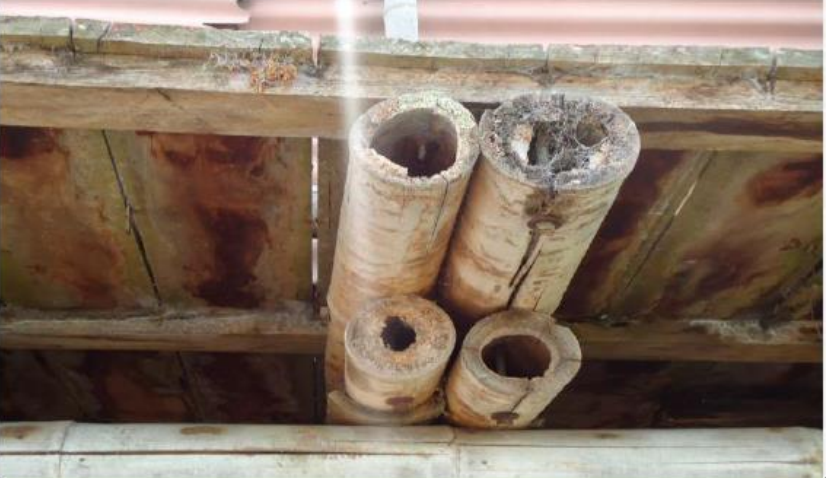
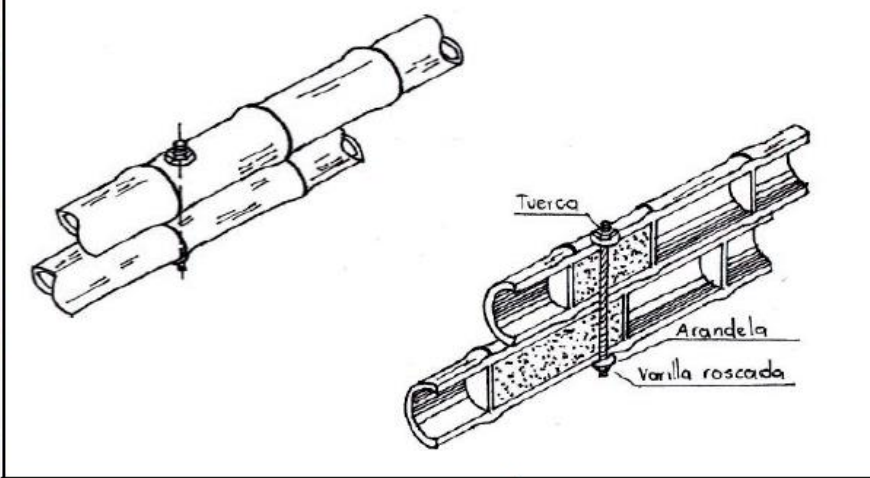
DIAGNOSTICO		RECOMENDACIONES	
<p>Se evidencian grietas y fisuras a lo largo del elemento, debido a la humedad generada por el entrepiso, tampoco se evidencia relleno de mortero en los entre-nudos y por esto aparece el aplastamiento de las vigas por las cargas generadas por el entrepiso, hay ataque de insectos en los extremos del elemento. Hongo de pudrición y pérdidas de sección por humedad.</p>		<p>Para evitar el aplastamiento generado en el entre-piso, se debe cumplir con lo que estipula la NSR-10 G 11.12.3.5. Se debe rellenar los entre-nudos por donde pasen pernos con una mezcla de mortero de cemento en una dosificación de 1 a 3, preferiblemente con un aditivo que garantice la fluidez de la mezcla, y la perforación por donde se va a inyectar el mortero, no debe estar en la misma línea de la perforación de los pernos, para evitar fisuras o grietas. Debe contar con un inmunizante para evitar el ataque de insectos, y proteger los elementos para que no estén expuestos a la humedad. (ver ficha 13)</p>

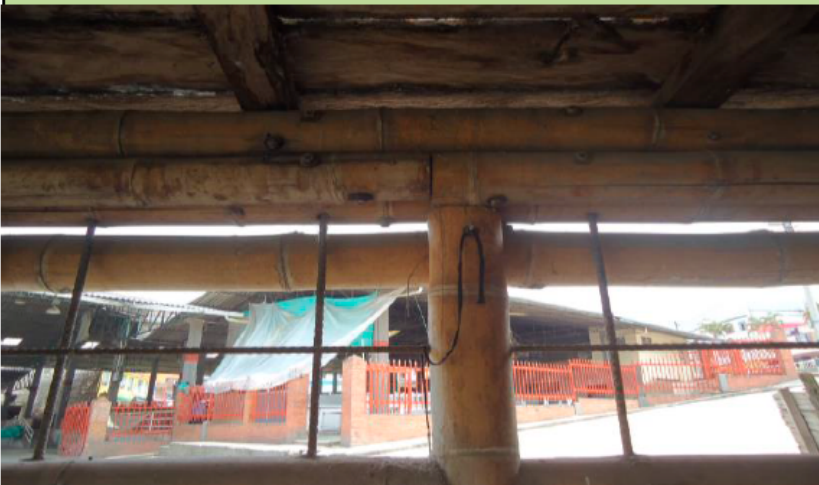
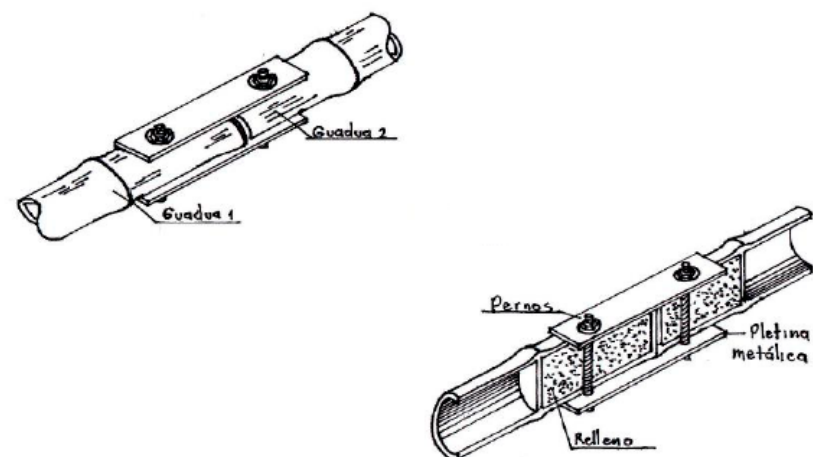
<p>DIAGNOSTICO</p>		<p>RECOMENDACIONES</p>	
<p>Se evidencia humedad a lo largo de las vigas que sostienen el entrepiso. Esto se presentó por fallas de diseño en la cubierta.</p>		<p>Según los lineamientos de la NSR-10. G 12.12.4.4. La guadua es un material higroscópico que absorbe el agua de ambiente sea en forma de vapor o líquido, al aumentar la humedad de la guadua sus propiedades mecánicas disminuyen, de este modo se recomienda.</p> <ul style="list-style-type: none"> -Que la guadua no esté en contacto directo con el suelo. -No se permite elementos de guadua expuestos a la intemperie. -Para evitar la condensación del agua, se deben evitar ambientes poco ventilados, si en el caso que se encuentre expuesto a vapor como cocinas o baños, esta debe contar con recubrimientos impermeables. <p>Para unir dos elementos para que sean continuos se recomienda poner una pletina entre ellos. (ver ficha 15)</p>

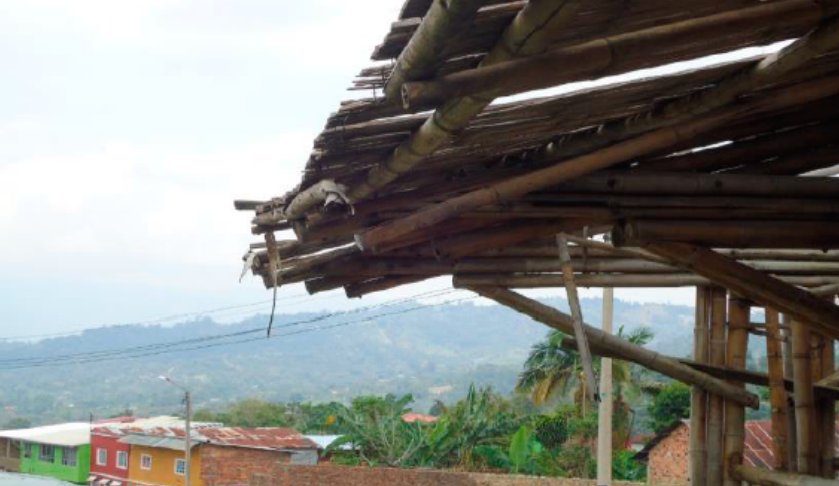
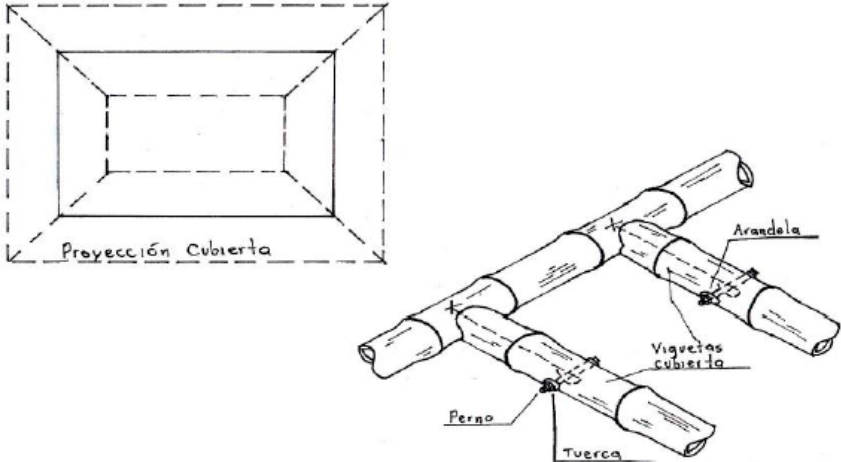
DIAGNOSTICO		RECOMENDACIONES	
<p>Se evidencia la deflexión, el aplastamiento, las fisuras y grietas generando la pérdida de sección que presenta el elemento; esto se originó debido a la humedad del elemento incidiendo en la aparición de los hongos de pudrición, por falta de la cubierta, los elementos quedaron expuestos a los agentes atmosféricos generando las graves lesiones.</p>		<p>Para evitar las lesiones de aplastamiento es necesario rellenar los canutos con mortero como se estipula en la NSR-10 G 11.12.3.5, las luces entre apoyos no debe superar los 4 mts para evitar deflexiones de las correas, al no existir cubierta, los agentes atmosféricos como sol y agua actúan directamente en la guadua generándole grietas y fisuras por cambios de temperatura, la cubierta debe generarle protección a todos los elementos en guadua para evitar lesiones, por eso los aleros deben ser de mínimo 1.50 mts y evitar que se filtre agua y que pueda afectar los elementos de la construcción. (ver ficha 21)</p>

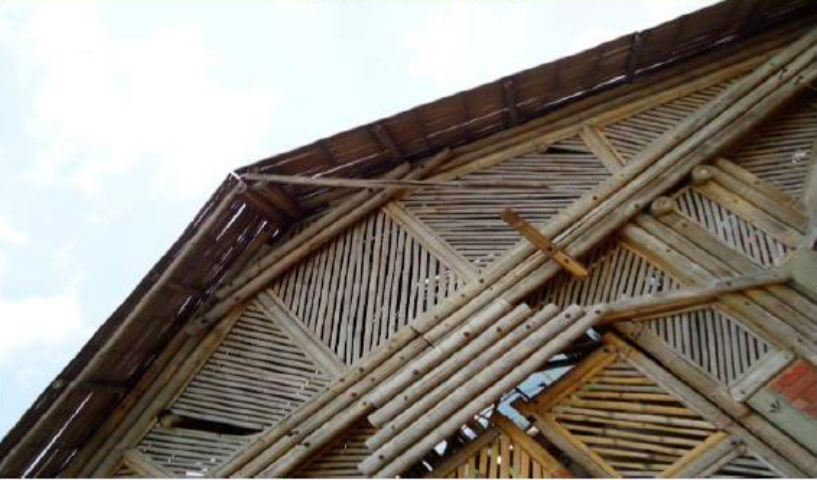
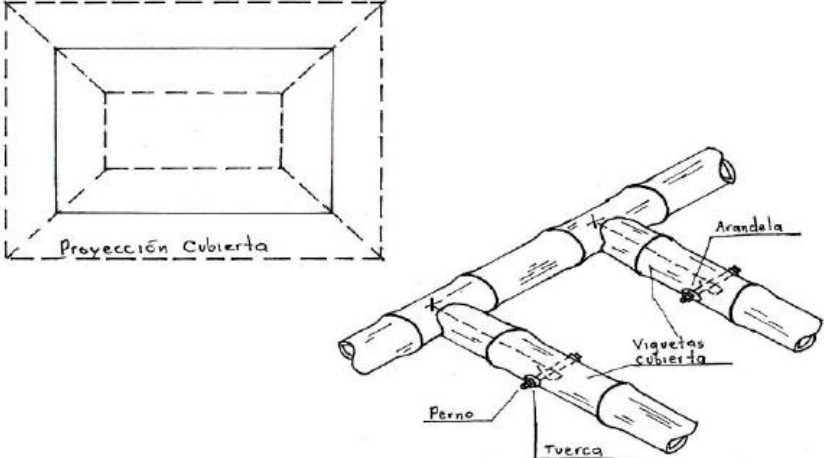
DIAGNOSTICO		RECOMENDACIONES	
<p>Se evidencia la deflexión, el aplastamiento, las fisuras y grietas debido a la pérdida de sección que presenta el elemento; esto se originó debido a la humedad del elemento incidiendo en la aparición de los hongos de pudrición.</p>		<p>Para evitar las lesiones de aplastamiento es necesario rellenar los canutos con mortero como se estipula en la NSR-10 G 11.12.3.5, las luces entre apoyos no debe superar los 4 mts para evitar deflexiones de las correas, al no existir cubierta, los agentes atmosféricos como sol y agua actúan directamente en la guadua generándole grietas y fisuras por cambios de temperatura, la cubierta debe generarle protección a todos los elementos en guadua para evitar lesiones, por eso los aleros deben ser de mínimo 1.50 mts y evitar que se filtre agua y que pueda afectar los elementos de la construcción. (ver ficha 23)</p>

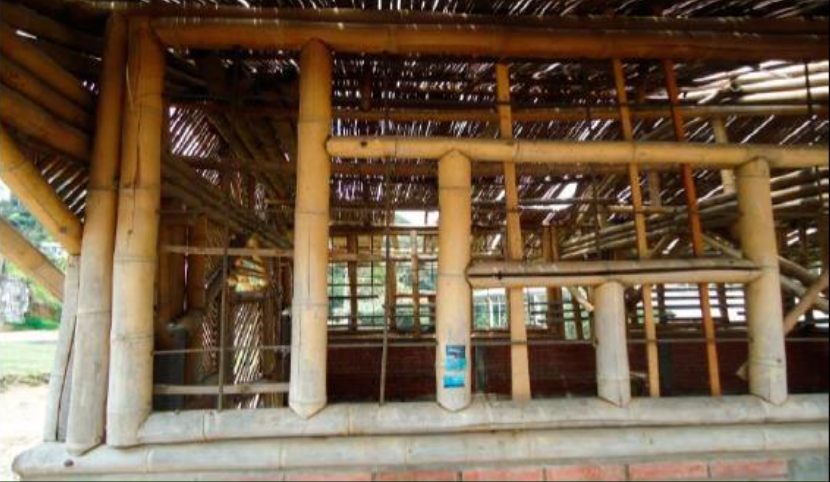
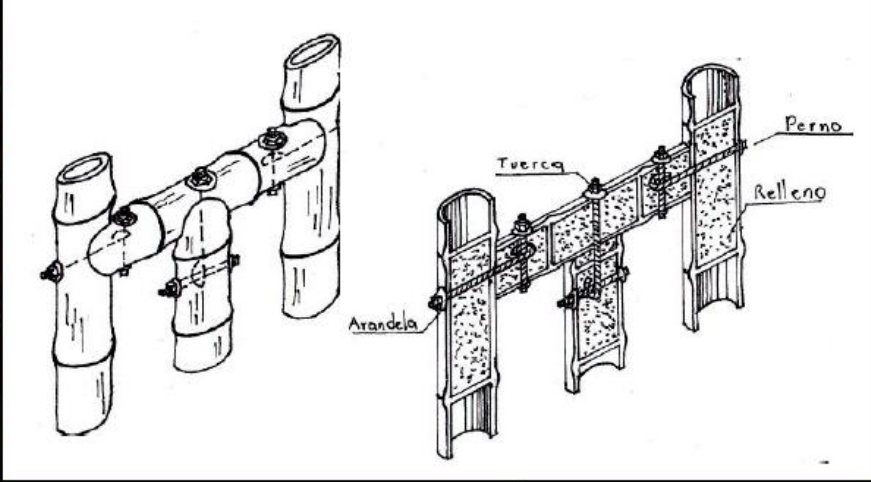
DIAGNOSTICO		RECOMENDACIONES	
<p>Se evidencia aplastamiento en la guadua inferior por la carga generada por la ventana, y agrietamiento en el elemento vertical, debido a perforaciones hechas para pernos. No se observa mortero de relleno en las piezas para evitar las lesiones.</p>		<p>Para evitar el aplastamiento generado por la ventana, se debe cumplir con lo que estipula la NSR-10 G 12.11.3.5. Se debe rellenar los entre-nudos con una mezcla de mortero de cemento en donde los esfuerzos de compresión sean más altos o donde se encuentre una unión pernada, en una dosificación de 1 a 3, preferiblemente con un aditivo que garantice la fluidez de la mezcla, y la perforación por donde se va a inyectar el mortero, no debe estar en la misma línea de la perforación de los pernos, para evitar fisuras o grietas, debido a las fibras paralelas de la guadua. (ver ficha 25)</p>
