Lesion #3: Humedad por filtracion - Tipo: Fisica.		Finca El Edén.
Ubicación: Alero fachada principal.		
Marzo del 2018	Octubre del 2018	Ficha comparativa visitas marzo entre octubre del 2018. Oscar Leonardo Guillen Alape Andrés Felipe Oliveros Garcia

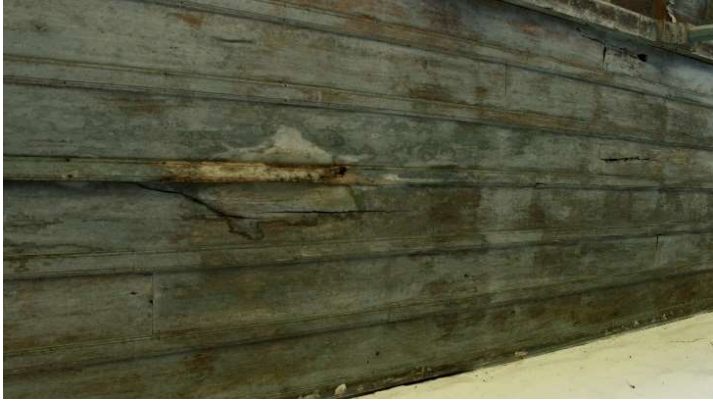
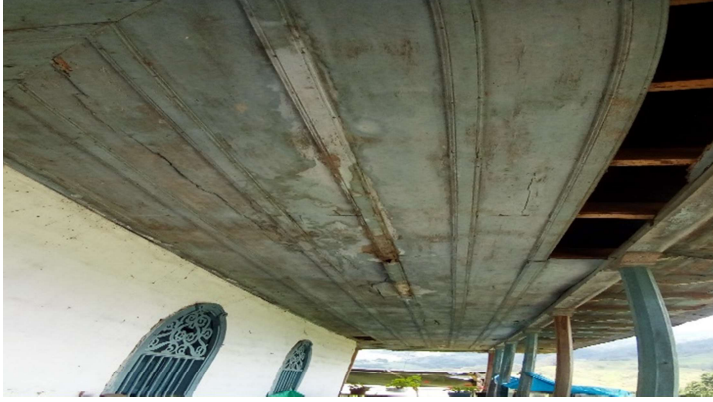
Grado de afectación: medio. La afectacion se tomo de la totalidad del alero teniendo una afectacion con un porcentaje del: 30%.	Grado de afectación: medio. La afectacion se tomo de la totalidad del alero teniendo una afectacion con un porcentaje del: 31%.	
Análisis comparativo		
<p>En el alero podemos evidenciar unas manchas y deterioro de los elementos de madera ocasionados principalmente por la humedad ya sea por filtracion y condensation, lo que tambien ha generado la perdida de unos elementos de madera que conforman el cielo razon en comparacion de la visita entre marzo y octubre se ve un pequeño aumento en deterioro en su mayor parte por manchas y perdida de elementos.</p>
