| 7. Estudio patológico. | | Fecha de inspeccion | | 2018 | OCTUBRE | Grado de afectacion | | |

Ficha diagnostico patologias del bahareque. Marzo 2018.
Oscar Leonardo Guillen Alape
Andrés Felipe Oliveros Garcia

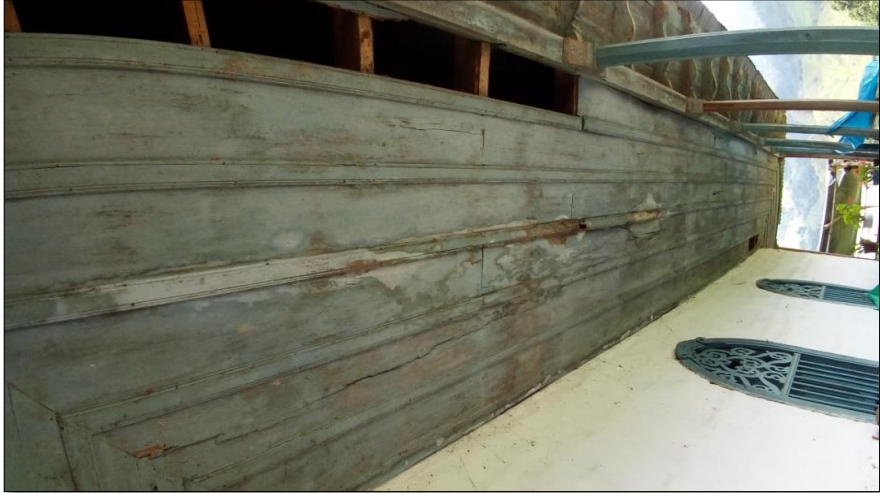
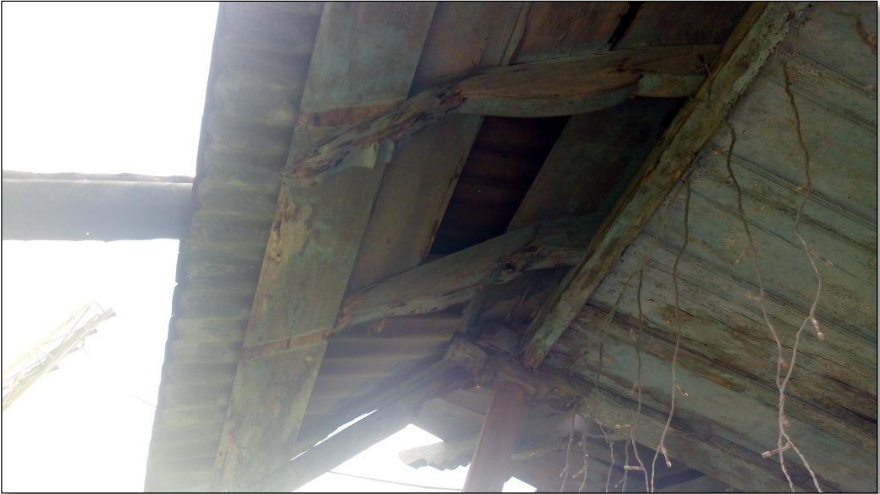
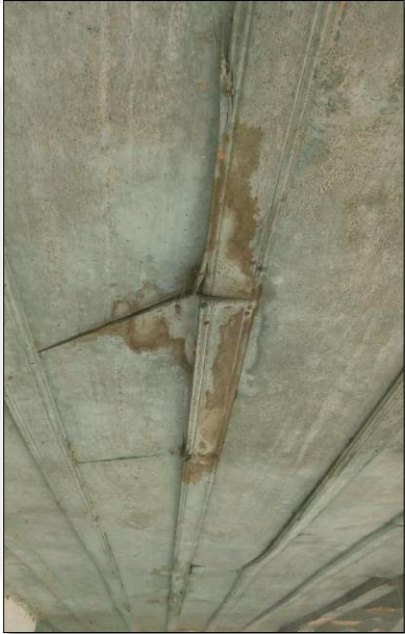
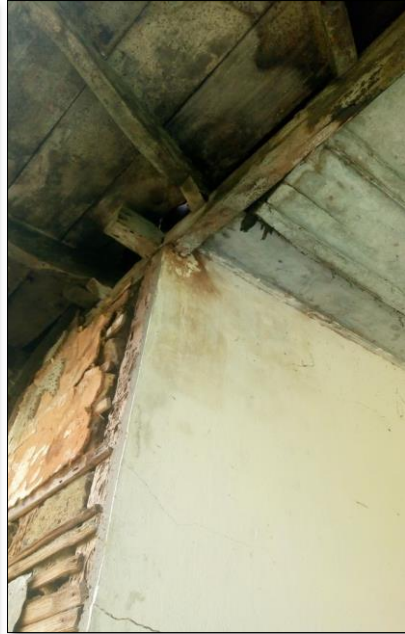
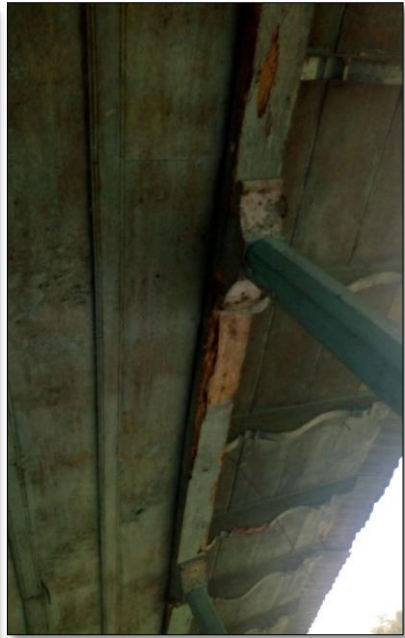
| 7. Estudio patológico. | | Fecha de inspeccion | | 2018 | OCTUBRE | Grado de afectacion | | |
|---|--|--|---|---|---|--|---|---|
| | | Tercera Lesion | | | | A | M | B |

| 7. Estudio patológico. | | Fecha de inspeccion | | 2018 | OCTUBRE | Grado de afectacion | | |
|---|--|--|---|---|---|--|---|---|
| | | Tipo | Lesion | Posible causa | | | | |
| | | Fisico | Humedad por filtracion | El agua lluvia se puede estar filtrando por alguna falla de uniones entre las tejas metalicas, esto genera una humedad evidente que ataca la madera del cielo raso a simple vista pero es muy probable que la madera que conforma la cercha en las cubiertas este sufriendo también pudrición. Esta humedad esta empezando a filtrarse en los muros. Tambien podrían estar atacando hongos xilofagos por el color marron de algunas manchas como resultado de la humedad, ambiente propicio para estos entes. | | X | | |
