Lesion #2: Humedad por filtracion - Tipo: Fisica.		Finca El Edén.
Ubicación: Alero Muro lateral Izquierdo.		
Marzo del 2018	Octubre del 2018	Ficha comparativa visitas marzo entre octubre del 2018. Oscar Leonardo Guillen Alape Andrés Felipe Oliveros Garcia

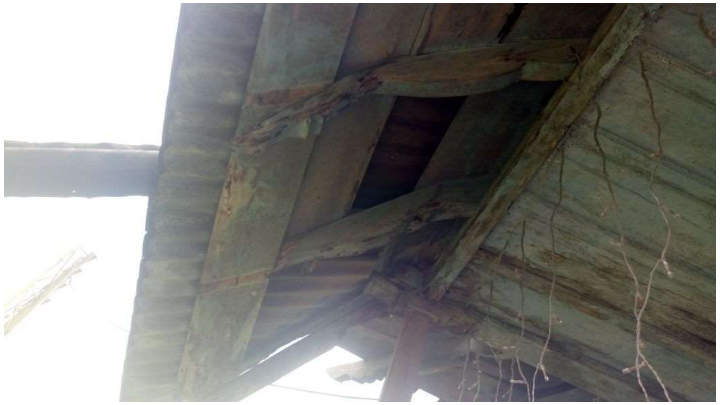
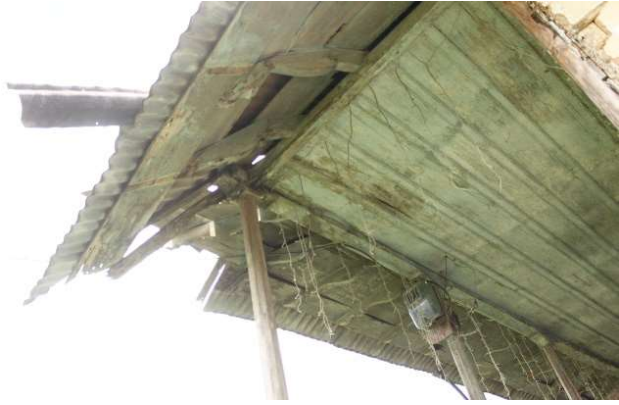
Grado de afectación: Alto. La afectacion se tomo con un 20% de la totalidad del muro teniendo una afectacion con un porcentaje total del: 75%.	Grado de afectación: Alto. La afectacion se tomo con un 20% de la totalidad del muro teniendo una afectacion con un porcentaje total del: 78%.	
Análisis comparativo		
<p>En el elemento se evidencia un gran deterioro y un posible desplome de la seccion en comparacion entre la visita de marzo con la de octubre, en donde podemos observar que la lesion se encuentra en el mismo estado deplorable, con un ligero aumento de inclinacion debido ala gravedad y al peso del agua ocasionado por la lluvias, y la humedad por filtracion que estaria afectando la parte estructural, logrando ser un elemento de gran riesgo y de peligro para los habitantes ya que su desplome podria ocasionar un accidente.</p>
