Lesion #5: Fisuras superficiales - Tipo: Mecanica.

Ubicación: Muro lateral Izquierdo.

Finca El Edén.

Ficha comparativa visitas marzo entre octubre del 2018.  
Oscar Leonardo Guillen Alape  
Andrés Felipe Oliveros Garcia

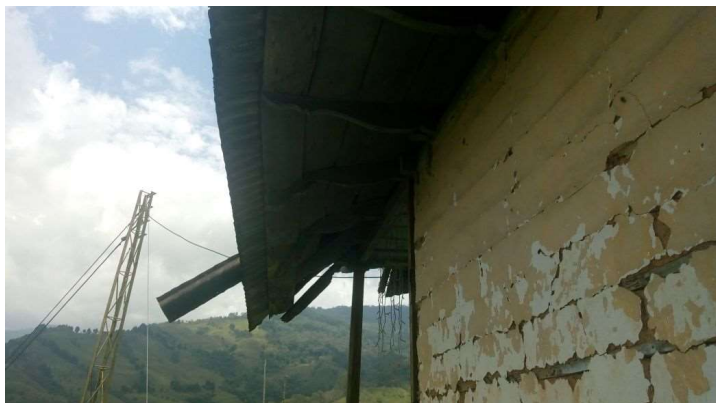
Marzo del 2018

Grado de afectación: medio. La afectacion se tomo con una cuarta parte de la totalidad del muro teniendo una afectacion con un porcentaje del: 18%.

En esta seccion del muro no se eviencia un avance de la falla, pero sigue persistiendo el mismo grado de falla. Debido especialmente al que el aleron esta cubriendo gran parte de esta seccion, logrando conservar la originalidad del muro e impidiendo el temprano aumento de la lesion y otras afectaciones.

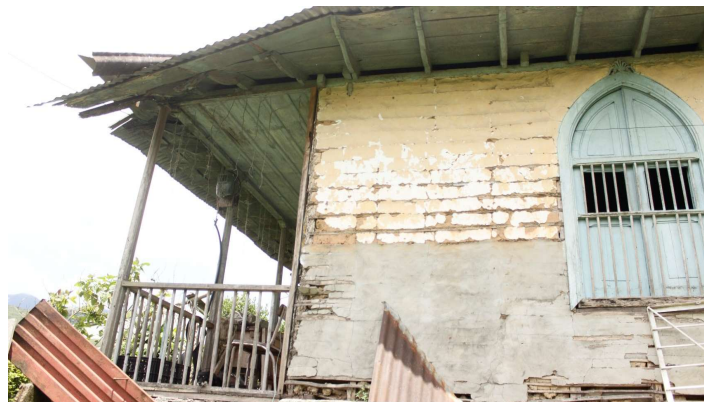
Octubre del 2018

Grado de afectación: medio. La afectacion se tomo con una cuarta parte de la totalidad del muro teniendo una afectacion con un porcentaje del: 18%.
