Lesion #7: Agrietamiento profundo - Tipo: Mecanica.

Ubicación: Muro fachada principal.

Finca El Edén.

Ficha comparativa visitas marzo entre octubre del 2018.
Oscar Leonardo Guillen Alape
Andrés Felipe Oliveros Garcia

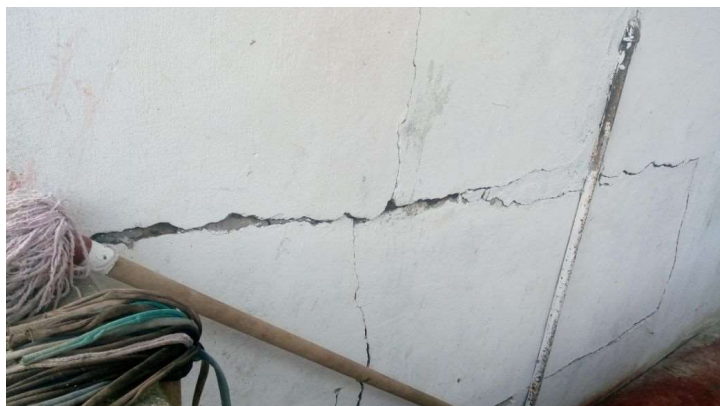
Marzo del 2018

Grado de afectación: medio. La afectacion se tomo con una cuarta parte de la totalidad del muro teniendo una afectacion con un porcentaje del: 20%.

En esta seccion del muro se puede observar por la fisura que el revoque de este muro esta compuesto por mortero el cual fue modificado por el propietario y tuvo una alateracion para la una instalacion hidraulicay mayor resistencia ya que el mur colinda con la cocina y el lavadero pero en comparacion de las dos visitas no se evidencia ninguna alteracion, ni aumento de la falla pero aun asi sigue persistiendo el mismo grado de afectacion.

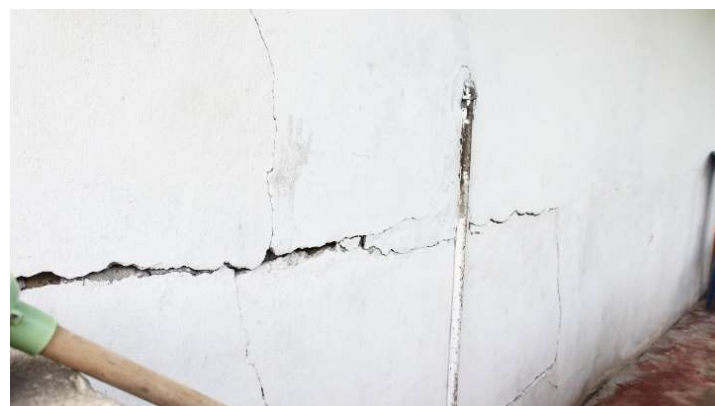
Octubre del 2018

Grado de afectación: medio. La afectacion se tomo con una cuarta parte de la totalidad del muro teniendo una afectacion con un porcentaje del: 20%.
