INVESTIGACIÓN RESISTENCIA A COMPRESIÓN DE LA GUADUA

ANGUSTIFOLIA EN ESTADO DE FOTODEGRADACIÓN

TECNOLOGIA EN CONSTRUCCIONES ARQUITECTONICAS

PROYECTO DE GRADO

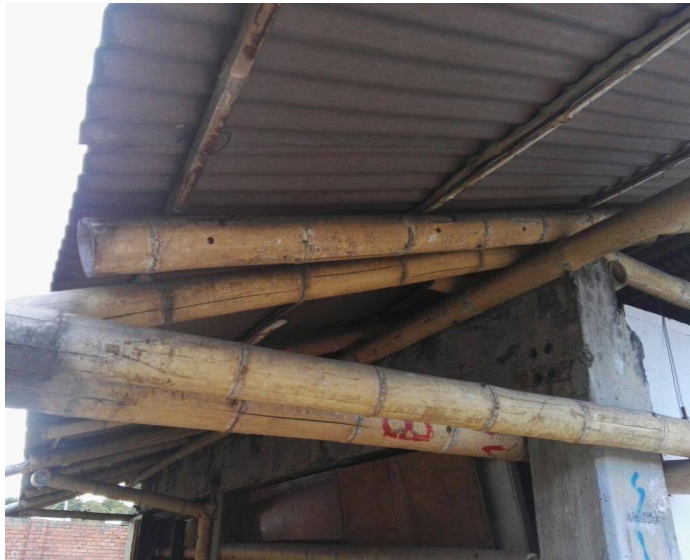
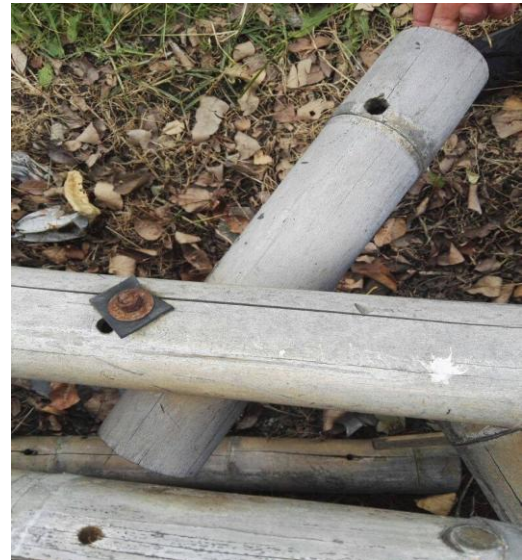
Ilustración 11 Estructura en guadua

Estructura en guadua que presenta pudrición (lado izquierdo) y Guadua en estado de fotodegradación con fisura (lado derecho)

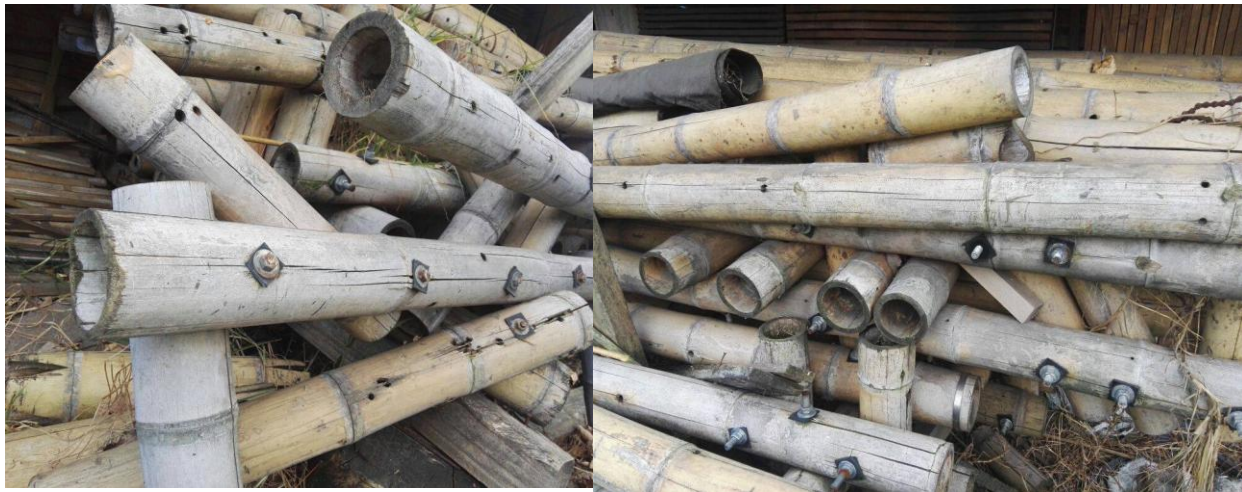
[Ilustración 13 Guaduas almacenadas](#)

Guaduas almacenadas con presencia fotodegradación y fisuras a nivel de donde se encuentran los pernos.

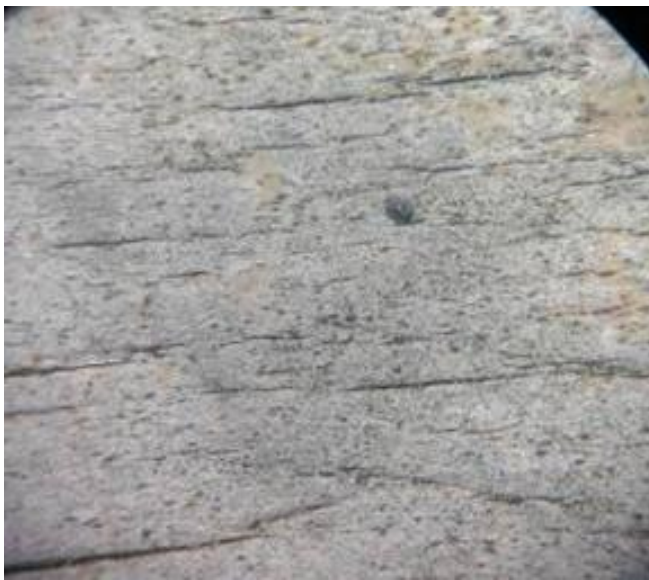
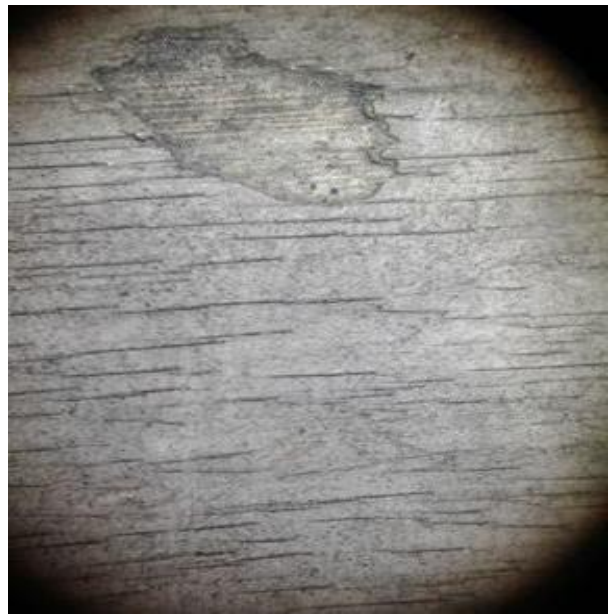
Ilustración 14 Muestra de corteza de guadua

Muestra de corteza de guadua en estado de fotodegradación, se presentan microfisuras debido a la contracción.

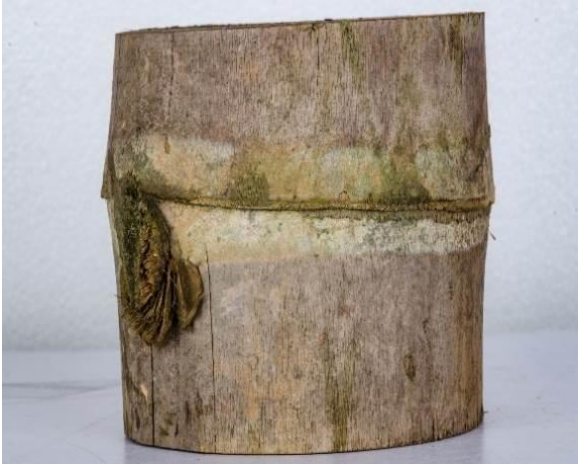
FICHA TECNICA		EVALUACIÓN VISUAL
MUESTRA REFERENCIA	Guadua Angustifolia Kunth con lesión de foto-degradación

NOMBRE: GF1	N° de muestra: 1	
CAUSA: Directa - fisica (factores atmosféricos)	AGRAVANTES: La lesión se agrava encuaneto siga expuesta a los rayos electromagnéticos del sol, trayendo consigo unas lesiones secundarias	
TIPO DE LESIÓN: Primaria		
DESCRIPCIÓN: Muestra de guadua angustifolia con visible lesión de foto-degradación y demás lesiones derivadas de esta como pequeñas fisuras, manchas de un tono verde provenientes de la humedad a la que estuvo expuesta.		LUGAR DE OBTENCIÓN: Edificio Sindu, Universidad Nacional De Colombia
		PREDIAGNOSTICO: La lesion se dio por la sobre-exposicion al sol sin tener proteccion tanto del material, o si llego a ser parte de una estructura, con falta de aleros, etc.

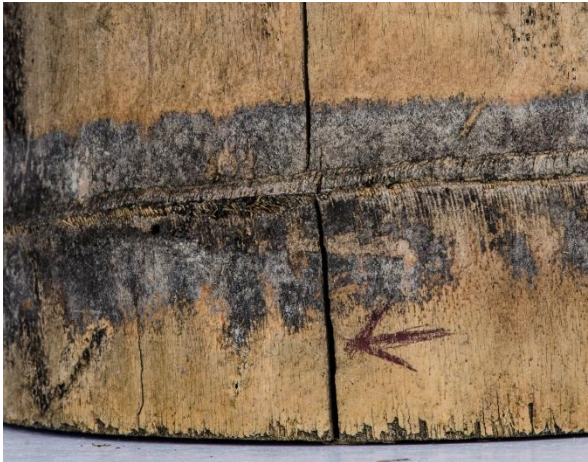
FICHA TECNICA		EVALUACIÓN VISUAL
MUESTRA REFERENCIA	Guadua Angustifolia Kunth con lesión de fisura.

NOMBRE: GF2	N° de muestra: 2	
CAUSA: Directa – mecánicas	AGRAVANTES: La lesión se agrava a causa de que la sobre-exposición de la guadua al sol hace que se contraiga y genere lesiones de mayor diámetro.	
TIPO DE LESIÓN: Secundarias		
DESCRIPCIÓN: Muestra de guadua angustifolia con lesión de fisura en la parte inferior con diámetro aproximado de 3mm afectando su nudo.		LUGAR DE OBTENCIÓN: Edificio Sindu, Universidad Nacional De Colombia
		PREDIAGNOSTICO: La lesion pudo haber dado tanto por la contraccion de esta o por sobre- carga que se haya hecho al elemento.

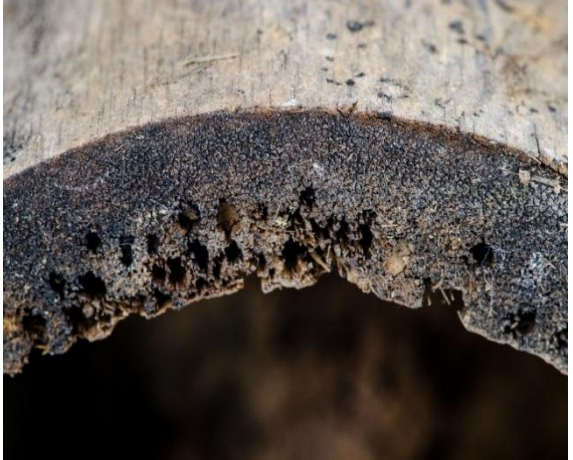
FICHA TECNICA		EVALUACIÓN VISUAL
MUESTRA REFERENCIA	Guadua Angustifolia Kunth con lesión de insectos.

NOMBRE: GF4	N° de muestra: 4	
CAUSA: Directa - fisica	AGRAVANTES: La lesión se agrava mediante siga expuesta a los rayos electromagnéticos del sol, trayendo consigo unas lesiones secundarias	
TIPO DE LESIÓN: Secundaria		
DESCRIPCIÓN: Muestra de guadua angustifolia con lesión en la parte inferior de la guadua causada por ataque de insectos con descomposición por la humedad.		LUGAR DE OBTENCIÓN: Edificio Sindu, Universidad Nacional De Colombia PREDIAGNOSTICO: La lesion se pudo haber dado por La presencia del almidón y azucars en la planta que constituyen, indudablemente, el más importante factor de susceptibilidad de la guadua al ataque de los insectos.

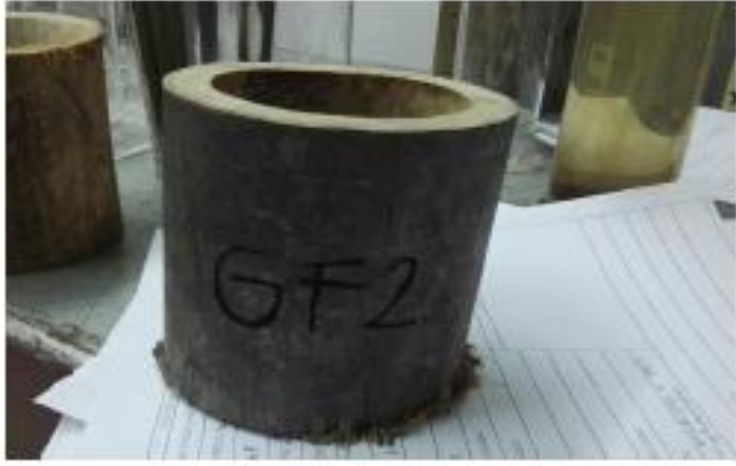
NOMBRE DEL RESPONSABLE DEL ENSAYO: Carolina Valderrama	
TEMPERATURA Y HUMEDAD DEL LABORATORIO:	
DESCRIPCION DE LA PRUEBA: la probeta sometida al esfuerzo soporte mas de los 14 Mpa, con una deformacion en el lado inferior por aplastamiento

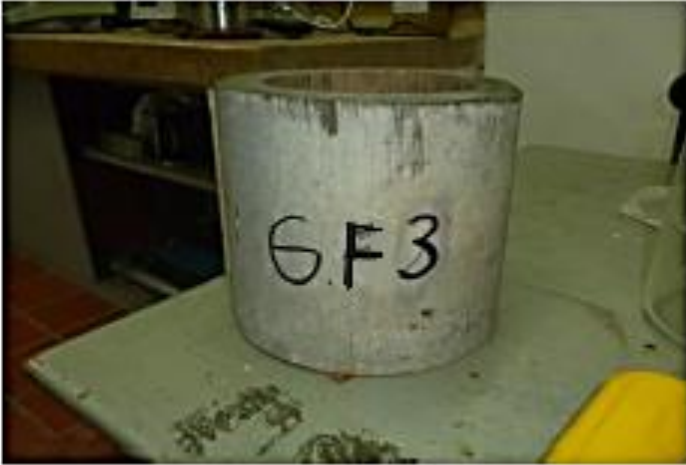
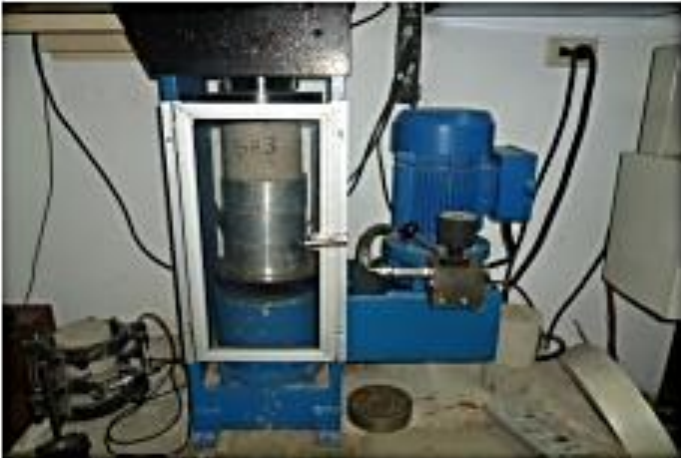
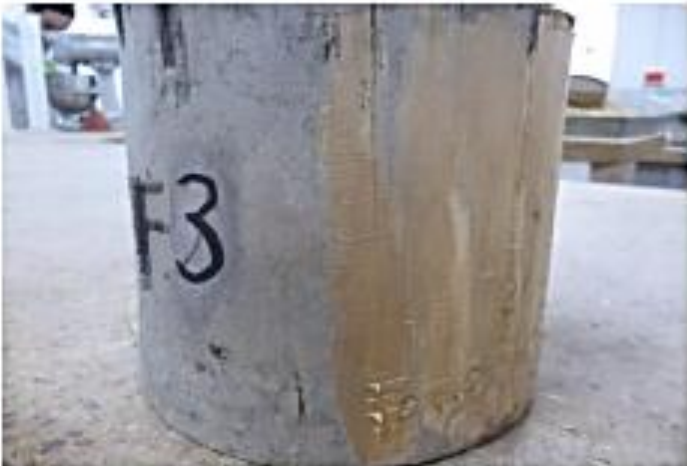
MUESTRA REFERENCIA: Guadua con hongos	
NOMBRE: GF	
Nº DE MUESTRA: 3	
TIPO DE LESION: Hongos y fotodegradacion	
ESFUERZO ADMISIBLE A COMPRESION PARALELA SEGÚN LA NSR-10: 14MP	<p data-bbox="1045 722 1268 743">FOTO DURANTE LA PRUEBA</p>

DIMENSION: L:13,5m D:13,5cm Di: 9,9cm g:1,8cm	
PESO PROBETA: 317 g	
PESO PROBETA SECA: 435 g	
VELOCIDAD DE LA CARGA: 0,01 m/s	
PUNTO DE FALLA: +14MPa, no presenta daño alguno.	
EQUIPO UTILIZADO: Prensa de compresion de cilindros	<p data-bbox="1045 1346 1268 1367">FOTO DESPUES DE LA PRUEBA</p>

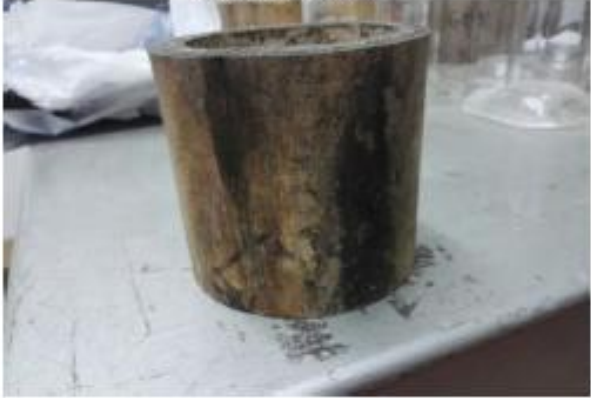
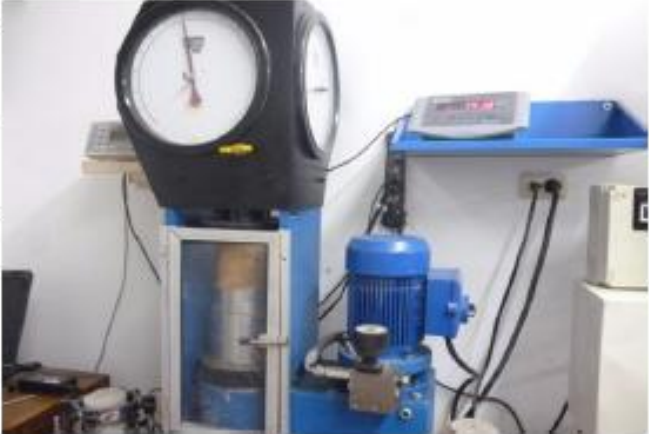
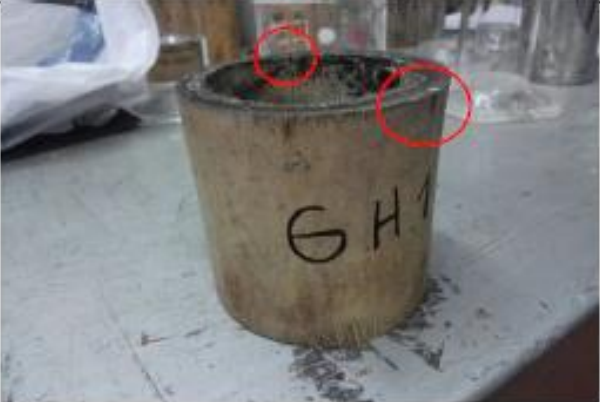
NOMBRE: GH	
Nº DE MUESTRA: 1	
TIPO DE LESION: Hongos.	
ESFUERZO ADMISIBLE A COMPRESION PARALELA SEGÚN LA NSR-10: 14MP	
DIMENSION: L:10cm D:10cm Di: 8,2cm g:0,9cm

PESO PROBETA: 272 g	
PESO PROBETA SECA: 227 g	
VELOCIDAD DE LA CARGA: 0,01 m/s	
PUNTO DE FALLA: +14MPa, se agrieta por donde habia fisuras, salen nuevas fisuras e intenta fallar por aplastamiento.	
EQUIPO UTILIZADO: Prensa de compresion de cilindros	FOTO DESPUES DE LA PRUEBA
NOMBRE Y DIRECCION DEL LABORATORIO: Laboratorio de suelos y pavimentos. Sede ingenieria civil.

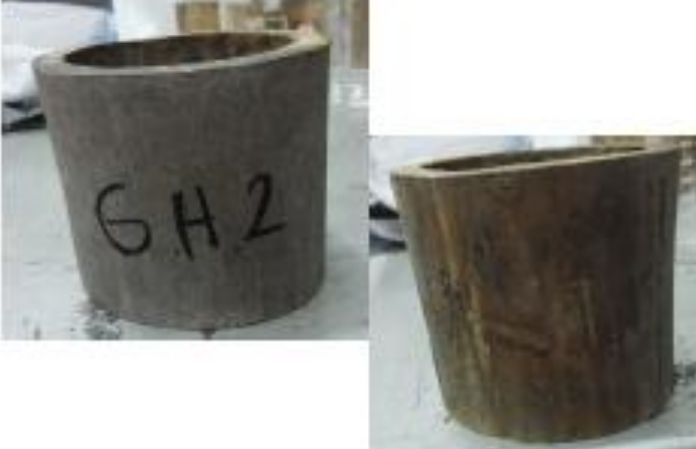
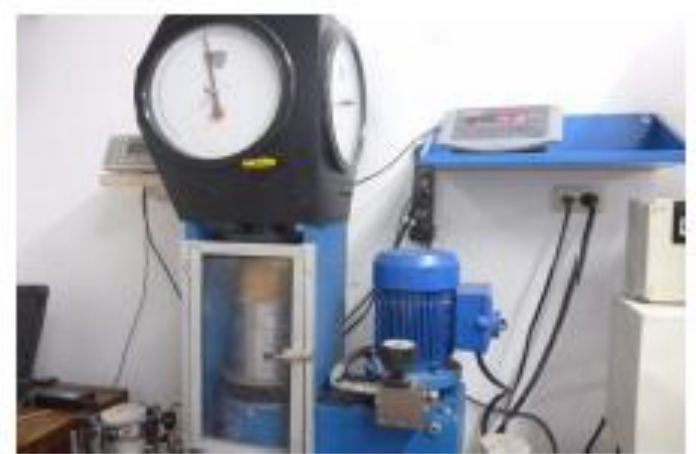
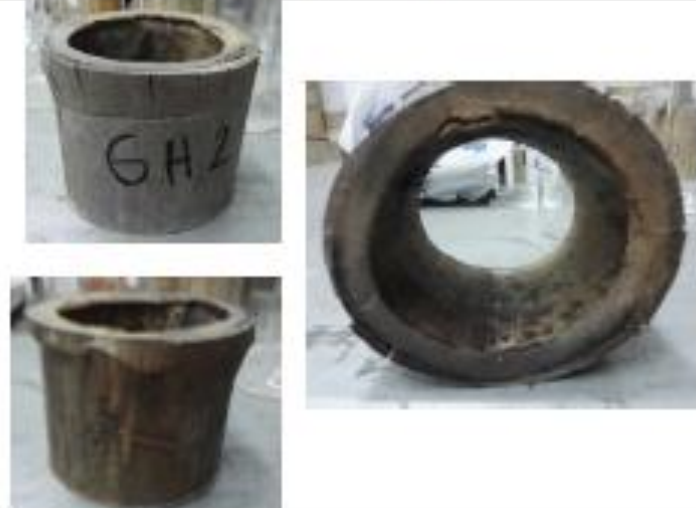
NOMBRE: GH	
Nº DE MUESTRA: 2	
TIPO DE LESION: Hongos.	
ESFUERZO ADMISIBLE A COMPRESION PARALELA SEGÚN LA NSR-10: 14MP	
DIMENSION: L:10,4cm D:10,4cm Di: 8,6cm g

PESO PROBETA: 162 g	
PESO PROBETA SECA: 132 g	
VELOCIDAD DE LA CARGA: 0,01 m/s	
PUNTO DE FALLA: 63.6 Kn, falla totalmente por cause del hongo y la pudrición.	
EQUIPO UTILIZADO: Prensa de compresion de cilindros	FOTO DESPUES DE LA PRUEBA
NOMBRE Y DIRECCION DEL LABORATORIO: Laboratorio de suelos y pavimentos. Sede ingenieria civil.
