LESIONES EN FACHADAS DE BLOQUE DE TIERRA COMPRIMIDO (B.T.C)

Lesiones en fachadas de bloque de tierra comprimido (B.T.C)

Trabajo de grado presentado como requisito de grado para optar por el título de:

Tecnóloga en construcciones arquitectónicas

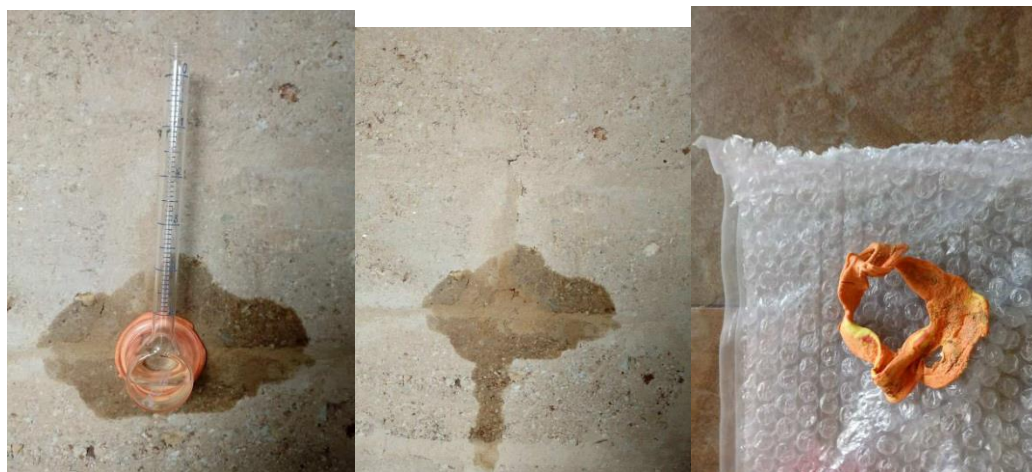
**Ilustración 7 Muestra 1 Bello horizonte**

### **Bloque de tierra comprimida sin grietas ni fisuras.**

En la segunda toma de este ensayo se encontró una gran diferencia que en la anterior muestra, ya que en el tiempo estipulado para la realización del ensayos de absorción (5, 10,15 y 20 minutos) la misma es muy baja en el bloque ya que este no cuenta con las lesiones comunes de desprendimientos y erosión, tipo de lesiones que surgen por cambios climáticos, fallas por falta de mantenimiento y mano de obra no calificada, este bloque tenía una característica particular ya que su cara externa estaba de manera arcillosa y resbaladiza permitiendo al bloque ser un poco impermeable a comparación del resto de los bloques, son muy pocos los bloques que cuentan con este tipo de característica física.

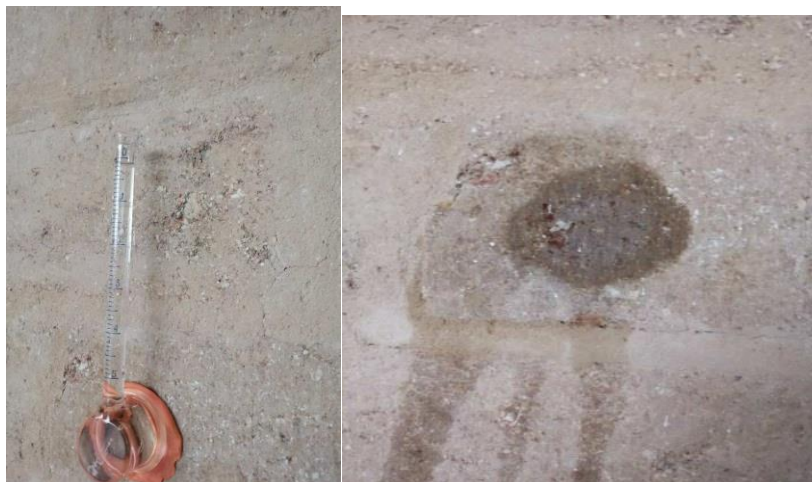
**Ilustración 8 Muestra 2 ensayo Bello horizonte**

### **Bloque de tierra comprimido con desprendimiento, grietas y fisuras.**

En el análisis de esta toma de muestra se halló que en el tiempo estipulado para la toma del ensayos de absorción (5, 10,15 y 20 minutos) en el bloque con desprendimientos muy agresivos, grietas y fisuras de la fachada sur del edificio bello horizonte se observa que su absorción de los primeros 5ml agregados de agua en el tubo se absorben de manera muy rápida en los cinco (5) primeros minutos, en los próximos diez (10 ) y veinte (20) minutos da lentamente la absorción del agua ya que dura los primero cinco (5) minutos para absorber solo entre 3 y 4ml y a medida que pasa el tiempo estipulado del ensayo, este muestra satura a un nivel mínimo y absorbe en los últimos 20 minutos más lento logrando absorber solo 3ml a su vez la marca de agua crece durante el vertido de agua y absorción de la misma.

También cada vez que se le agrega agua a la probeta y la mancha de agua crece, el material del bloque se desprende quedando en la probeta y en la plastilina, provocando a su vez que esta se desprenda poco a poco.

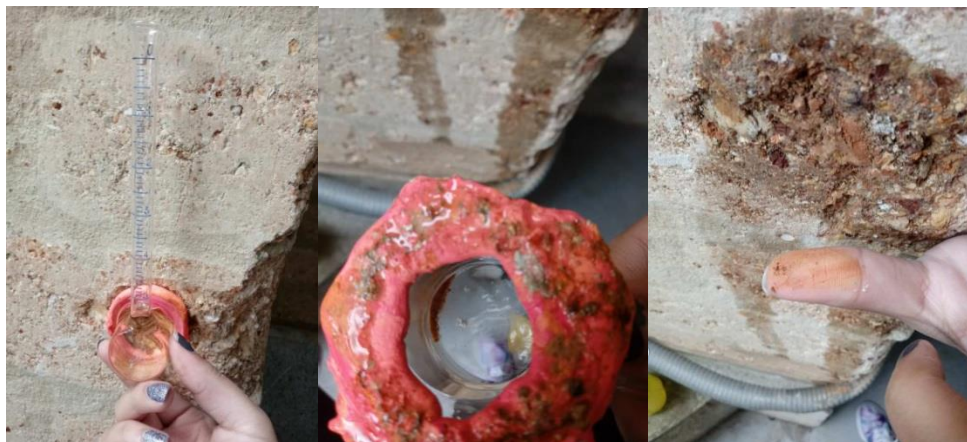
**Ilustración 9 Muestra 3 ensayo Bello Horizonte**

En el análisis de esta ficha se encontró en el tiempo estipulado en el que se hacen los ensayos de absorción (5, 10, 15 y 20 minutos); su absorción es prácticamente nula en los bloques que son erosionados y con musgo estas lesiones surgen por su ubicación, cambios climáticos, fallas por falta de mantenimiento y constante contacto con el agua por estar cerca de plantas decorativas del lugar.

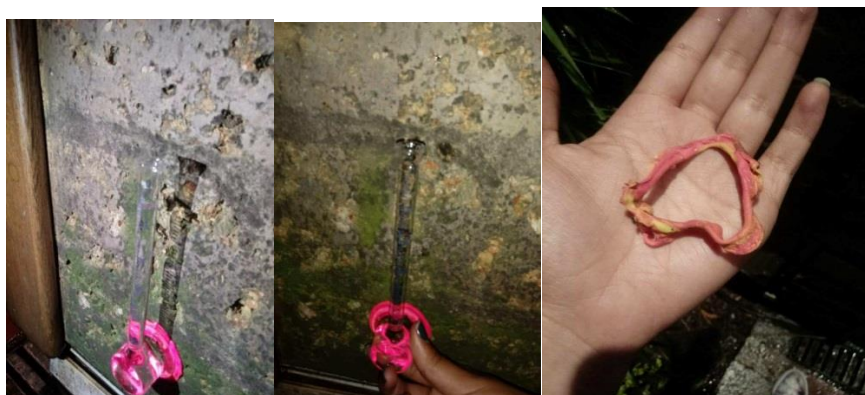
Ilustración 12 Muestra 1 ensayo Shamua

En la toma de las muestras se encontraron que en el tiempo estipulado en el que se hacen los ensayos de absorción (5, 10, 15 y 20 minutos), la misma es casi nula en los bloques donde se halla musgo, la misma surge por cambios climáticos (lluvia), fallas por mano de obra no calificada ; al aplicar agua a esta parte de la fachada no se obtiene ninguna reacción del bloque ya que la capa de musgo que está creciendo es la que absorbe poco a poco el agua para su reproducción.

Se aclara que este ensayo no le hace daño a la edificación ya sea física y estructuralmente, también se observa que este bloque no presenta ningún tipo de desprendimiento del material cuando se le retira el material (plastilina) con el cual estaba pegada la probeta.

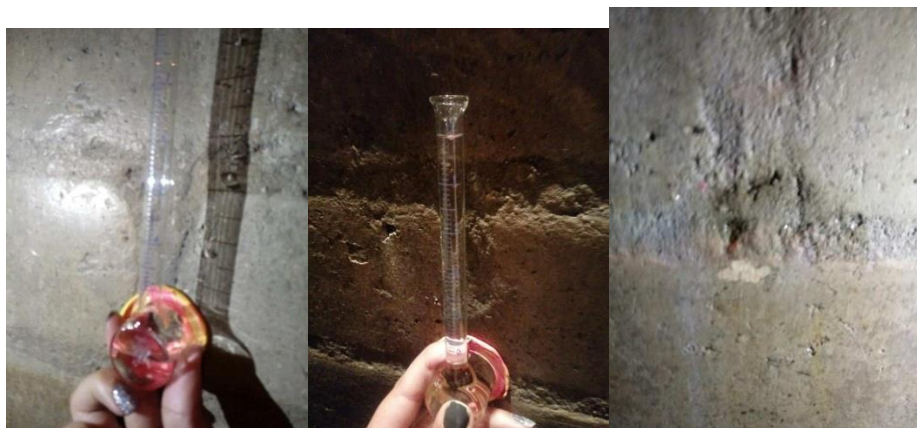
**Ilustración 14 Muestra 3 ensayo Shamua**

El ensayo de absorción realizado en esta parte de la fachada del Restaurante; con los mismos tiempos que las anteriores muestras (5, 10, 15 y 20 minutos) se obtienen resultados diferentes a los ya tomado, ya que en esta parte el bloque y junta absorben por medio de la grieta los 5ml de agua que se agregan en la probeta, absorbiendo en menos de 40 segundos el agua, esta parte cuenta con hidrófugo pero de igual manera por tener una grieta grande su absorción es permitida y alta.

-Absorbe el agua con rapidez y no muestra ninguna mancha.

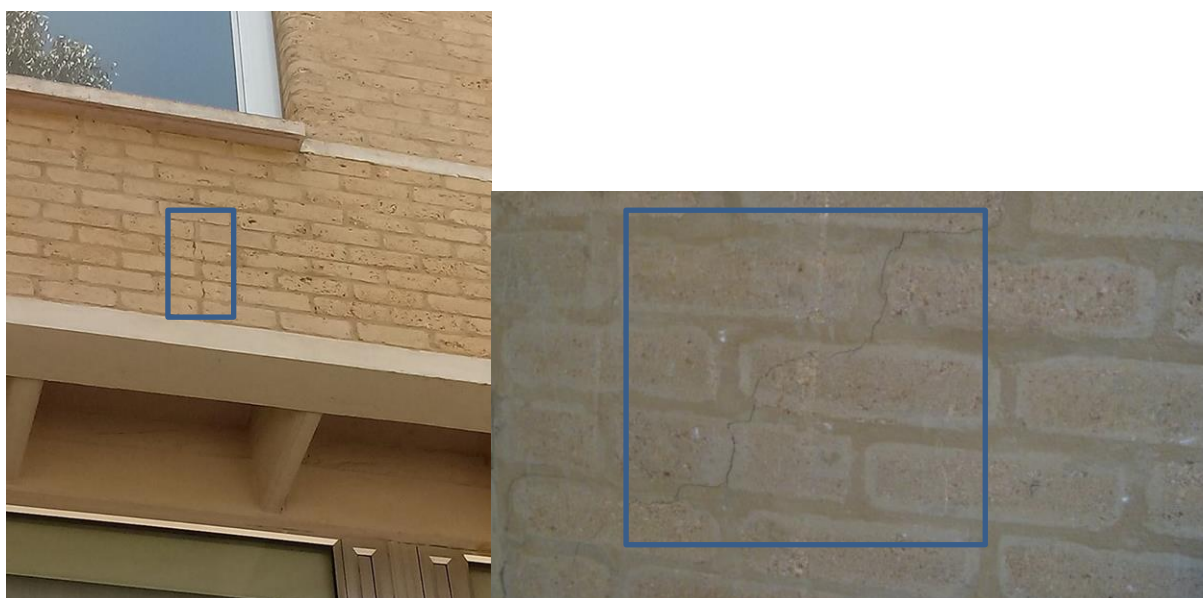
**Ilustración 20 Fotografía fisuras**

Otra de las lesiones más frecuentes en estos bloques son las fisuras y grietas, que suelen ser producidas por cambios climáticos y movimientos que sufre la edificación que este tipo de material no logra superar sin sufrir daño alguno, estas lesiones tampoco causan un daño estructural, pueden ser controladas por un buen mantenimiento y revisión.

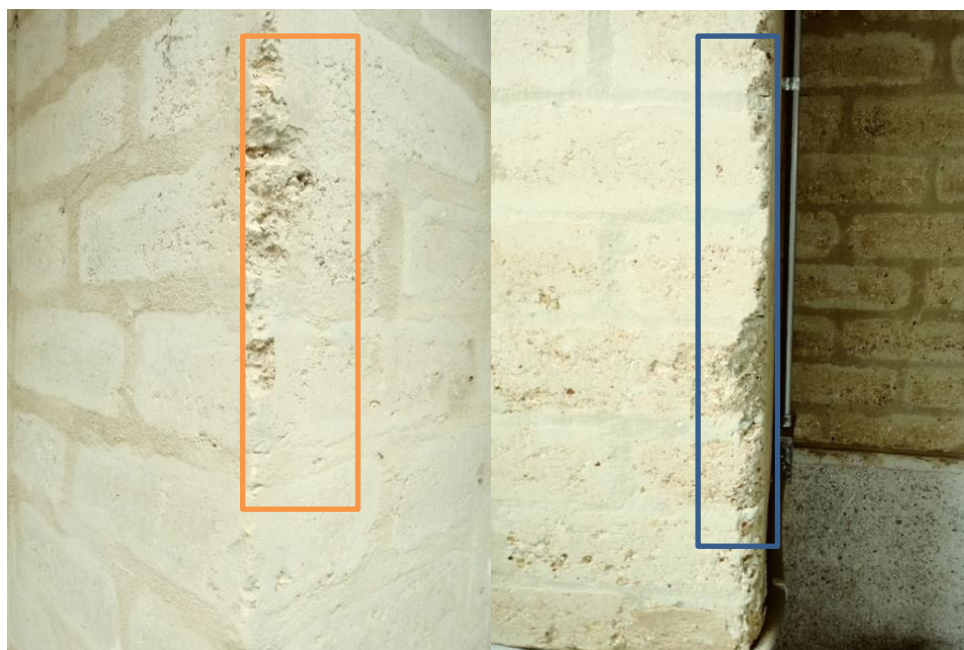
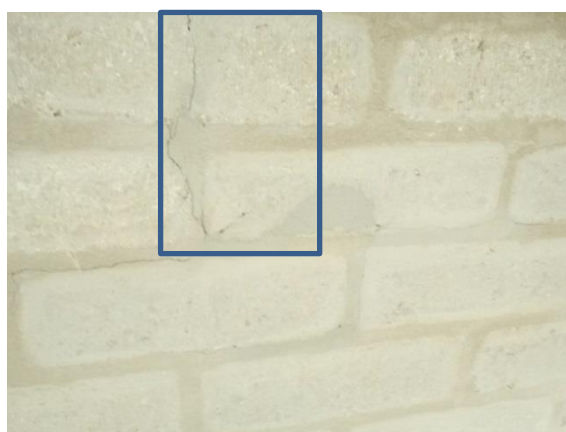
En el análisis de las fachadas Norte y Sur, que cuentan a su vez con el bloque a la vista, al igual que la principal; se hallan de igual forma las lesiones de fisuras, en su mismo grado leve, y desprendimientos en un grado severo, donde afecta principalmente en las esquinas del muro, generando un daño casi irreparable.

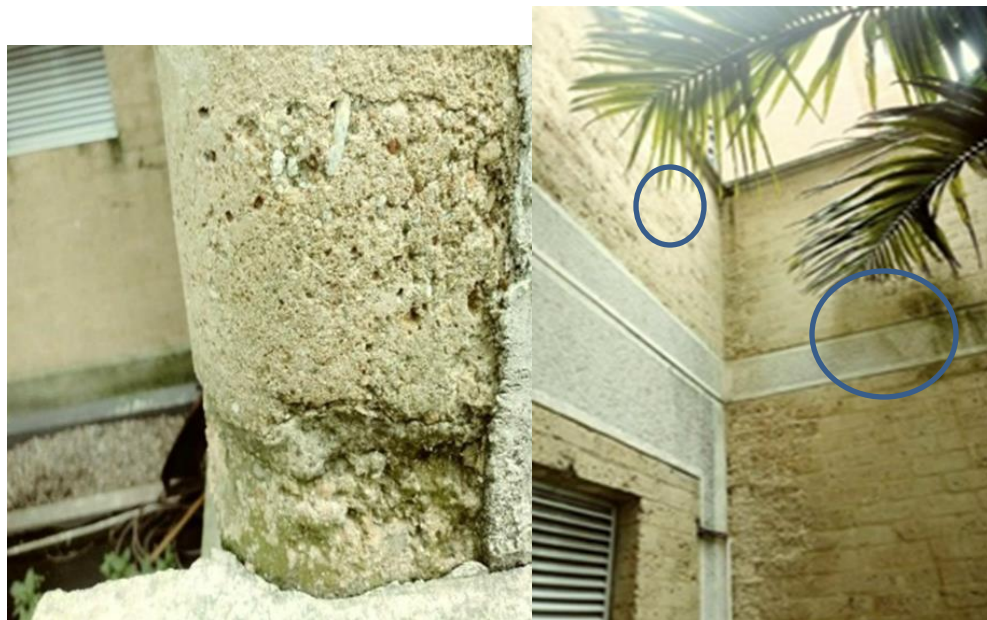
**Ilustración 23 Fotografías Musgo.**

En las fichas se encuentran la recolección de información sobre estas fachadas laterales en donde se ha generado musgo, por su constante contacto con el agua, ya que en la fachada lateral izquierda se encuentra vegetación que es regada frecuentemente y en la fachada lateral derecha se encuentra un punto de salida de agua usado constantemente y vegetación lo cual ha producido en un escala leve este tipo de lesión.

Este tipo de lesión, genera mal aspecto a la fachada, y a su vez provoca otro tipo de lesión como lo es la suciedad y/o manchas, se deduce que estas lesiones se generan a partir de los desprendimientos causados por el desgaste al que está sometido el bloque ambientalmente, ya que el bloque de tierra compactado, tiene un grado de absorción de agua muy alto por no contar con el Hidrófugo, provocando en el bloque expansión de las partículas del material y al evaporarse el agua, intenta volver a su forma, pero al pasar por este proceso sus partículas pierden su forma original, por su constante cambio, terminando así en la pérdida de su compactación hecha en fabrica y por ende provocando las lesiones.

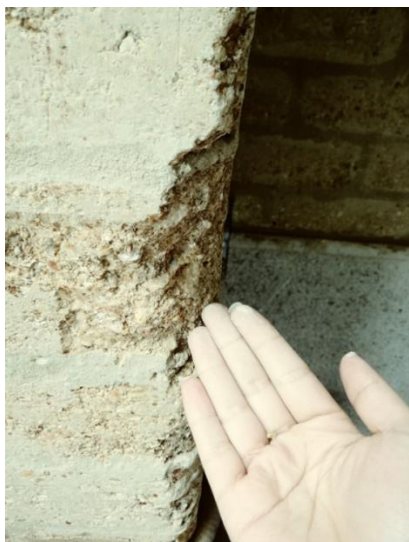
Ilustración 25 Fotografía Erosión 2

Para finalizar el análisis de estas fachadas laterales con bloque de tierra comprimido, se termina por encontrar que el grado de erosión en estas fachadas es mayor que la hallada en la fachada principal, en el primer nivel, donde al tocar el material quedan residuos del bloque, pero no se genera mayor desprendimiento.

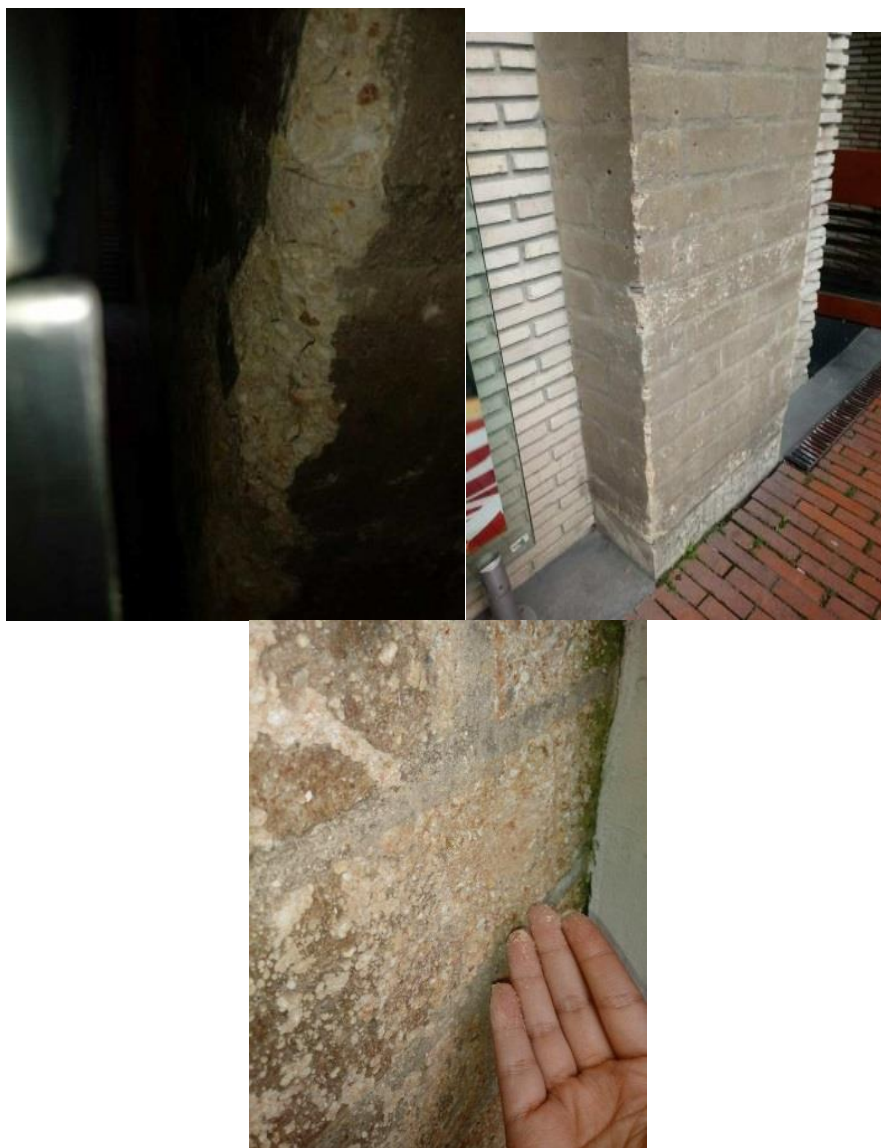
**Ilustración 26 Fotografías erosión y Desprendimientos**

En las fichas patológicas 1 y 2 se colecciona información de la fachada donde se encontraron lesiones físicas y mecánicas, que surgen principalmente por ubicación (ficha ambiental 1), por cambios climáticos, fallas por falta de mantenimiento y mano de obra no calificada.

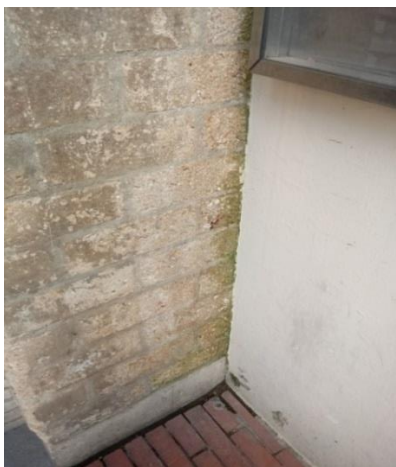
**Ilustración 27** Fotografía Musgo Shamua

Este tipo de lesión genera un mal aspecto a la fachada y a su vez provoca otro tipo de lesión como suciedad o manchas, se puede deducir que estas lesiones se generan a partir de los desprendimientos causados por el desgaste al que se ha sometido por los diversos cambios climáticos, ya que este tipo de bloque de tierra comprimido (B.T.C) tiene un grado de absorción de agua menor ya que se le ha aplicado en años anteriores un tipo de laca llamado hidrófugo y ha sido el mantenimiento de este, pero su mano de obra no ha sido calificada, y por ello no se ha podido controlar el surgimiento de estas lesiones.

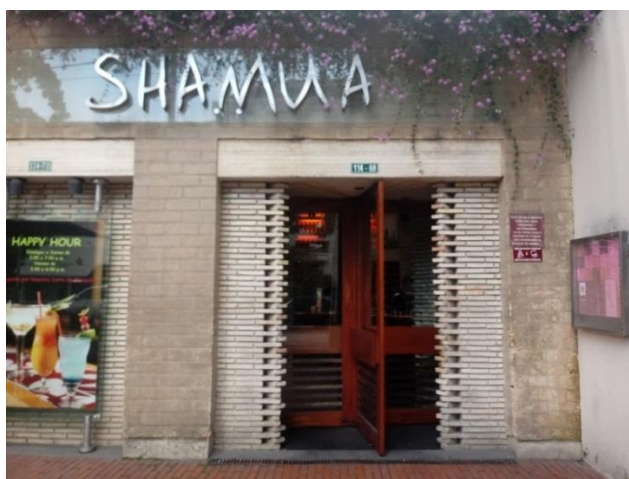
También como se muestran en las fichas 5 y 6 en las esquinas ya sea en columnas de la fachada principal, se muestra un desgaste y desprendimiento de los bloques de tierra comprimido (B.T.C) el cual se produce por un mal manejo de mantenimiento y la mano de obra no calificada, también es por los distintos cambios climáticos que se presentan.

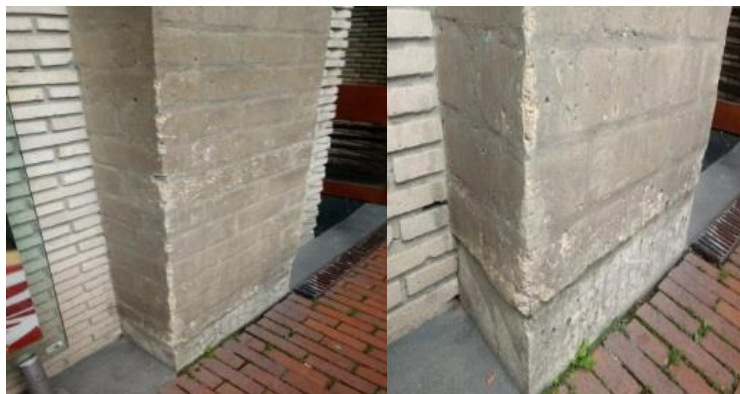
Ya que no se le ha hecho un buen mantenimiento y no ha sido constante la única solución que le dieron a las esquinas de la fachada del restaurante shamua fue ponerle unos esquineros en madera para así evitar más desprendimientos y a su vez que este no tenga un mal aspecto.

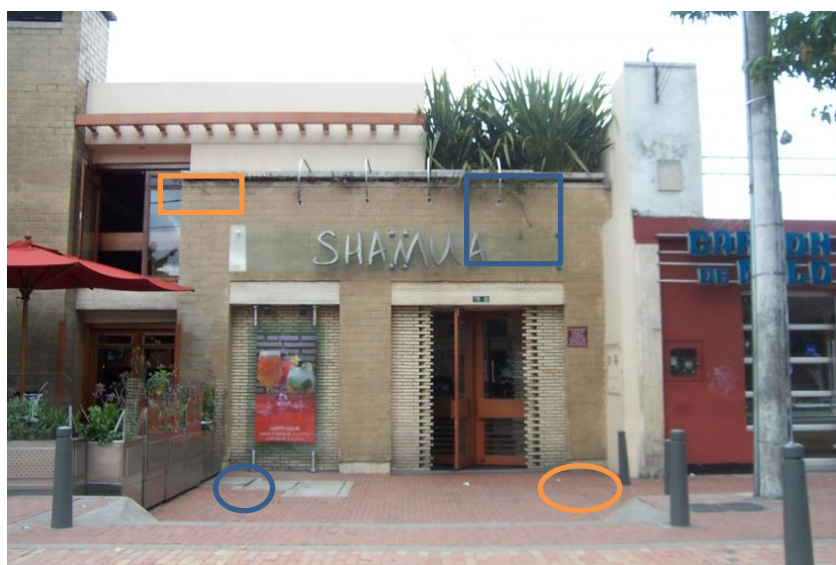
**Ilustración 29**

Suciedad en la parte inferior de la edificación producto de la salpicadura de la lluvia.

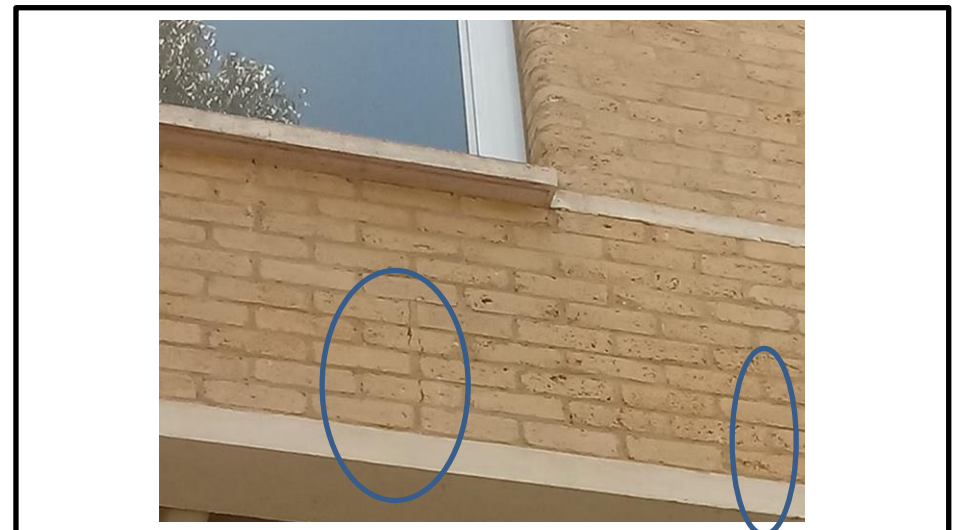
Estas lesiones de fisuras y agrietamientos no tienen gran daño estructural. Se recomienda colocar algún sistema para detectar movimientos, con el objetivo de controlar si la fisura está estabilizada o en movimiento.

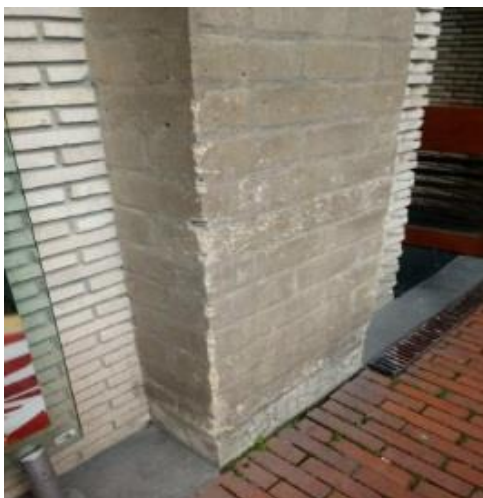
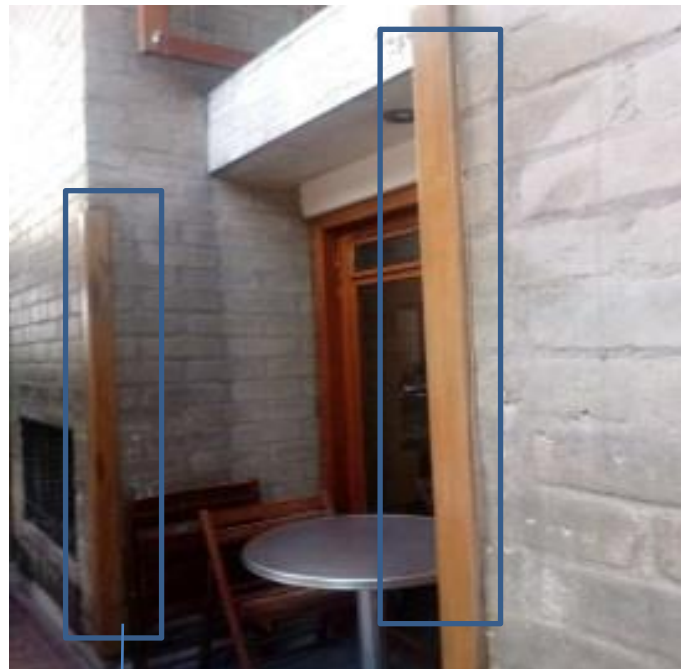
Estos esquineros en madera se colocaron para evitar el desprendimiento de las esquinas del bloque, no se dispuso de su uso en toda la fachada, solo en la parte donde se ubican mesas y uso publico del restaurante.

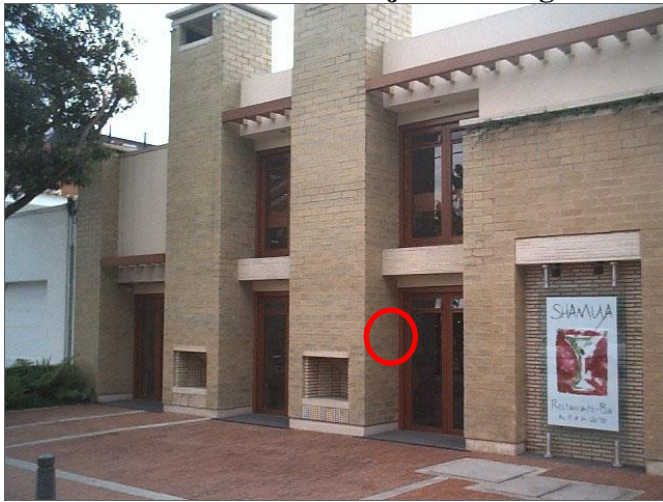
**ENSAYO #3 Fachada entre juntas con grietas**

La toma del ensayo se realizó en la principal del Restaurante Shamua, en la parte izquierda donde se concretó el ensayo (círculo rojo).
