A. ANEXOS FICHAS PATOLOGICAS Y AMBIENTALES
EDIFICIO BELLO HORIZONTE.

EDIFICIO: Bello Horizonte

ANEXO FICHAS PATOLOGICAS Y AMBIENTALES DE LESIONES EN FACHADAS DE BLOQUE DE TIERRA COMPRIMIDA

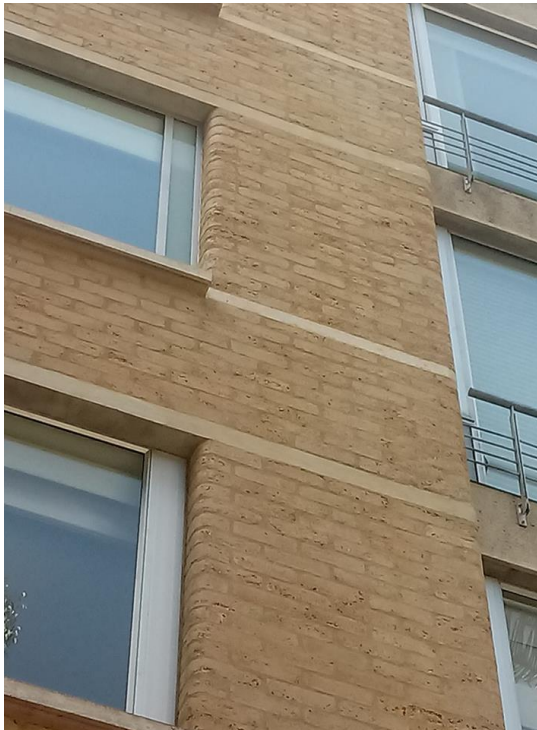
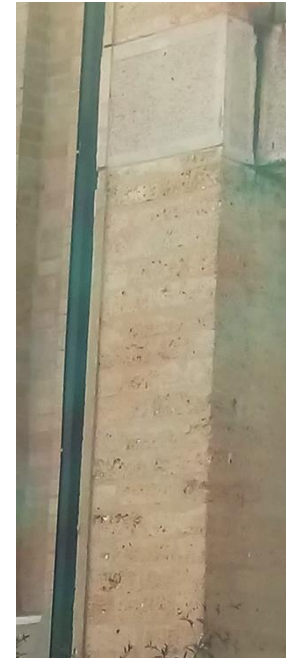
FOTOGRAFIA DE LA LESIÓN

En los bloques de la fachada se pueden ver pequeños huequitos, reconociéndolos así como desprendimientos y/o desgastes, no causan ningún daño a la estructura, y en su mayoría se encuentran en lugares cercanos a ventanas y en los pisos cuarto y quinto.

Este tipo de lesión en el bloque es causada por la falta de revisiones preventivas del uso y mantenimiento, también se ve afectado por agentes climáticos como lluvia y vientos.

Descripción: Su causa se encuentra de manera directa por ser física e indirecta ya que su mantenimiento ha sido irregular e inadecuado

Patología con nulo peligro estructural, estos desprendimientos son progresivos y generalmente solo afecta al ámbito estético de la superficie.

Realizar inspecciones visuales periódicas de las diferentes desprendimientos físicos, controlando los desprendimientos existentes y aparición de nuevos, a su vez se recomienda el uso del Hidrófugo con correcta limpieza y aplicación.

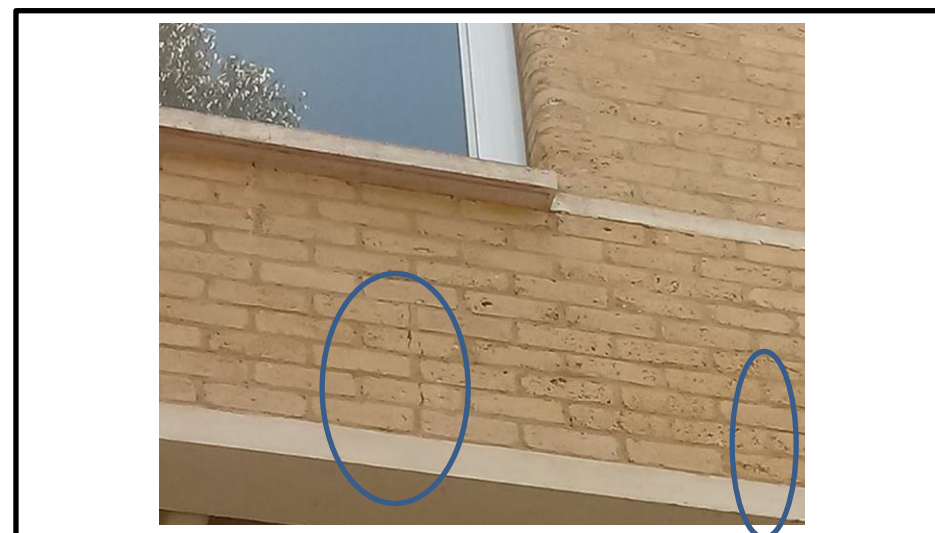
En los bloques de la fachada se pueden hallar fisuras y grietas, donde se encuentran en un solo bloque y no mayor a dos hiladas con pega, no causan ningún daño a la estructura, se encuentran en lugares cercanos al inicio del muro. Son aberturas longitudinales que afectan el acabado. Normalmente no tienen importancia de carácter estructural y pueden afectar al bloque de manera que permita entrada de agua, frío, etc.

Este tipo de lesión en el bloque es causada por la falta de revisiones preventivas del uso y mantenimiento, también se ve afectado por el asentamiento diferencial del terreno, ya que esta afecta a la estructura del edificio provocando unas tensiones y deformaciones de los materiales que no puede resistir sin fisurarse.

Descripción: Mala construcción de los paramentos o mala calidad de los materiales empleados.

Estas lesiones de fisuras y agrietamientos no tienen gran daño estructural. Se recomienda colocar algún sistema para detectar movimientos, con el objetivo de controlar si la fisura está estabilizada o en movimiento.

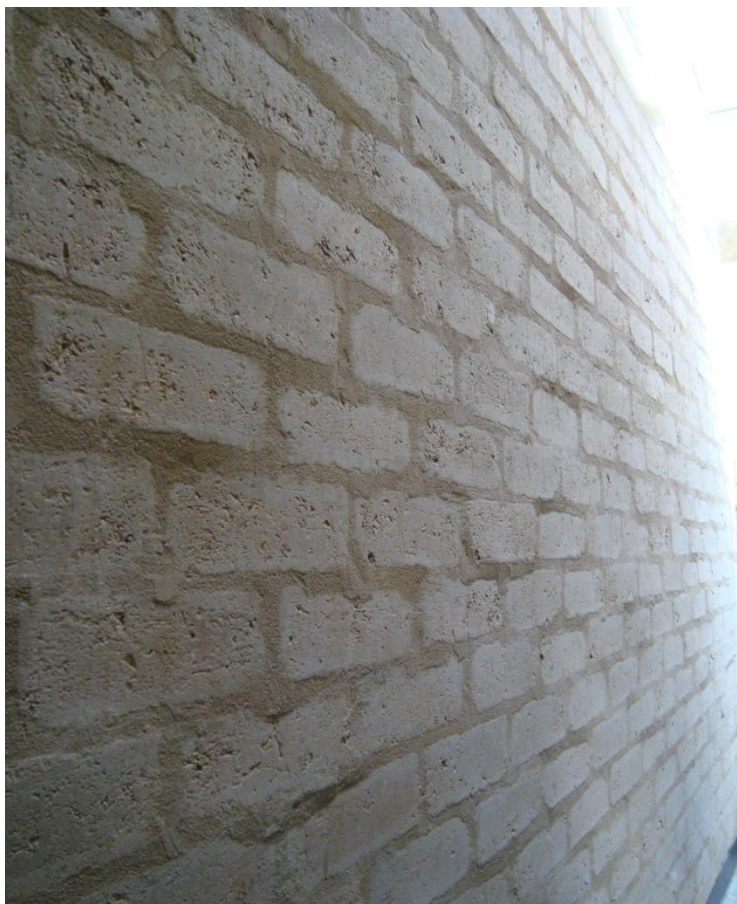
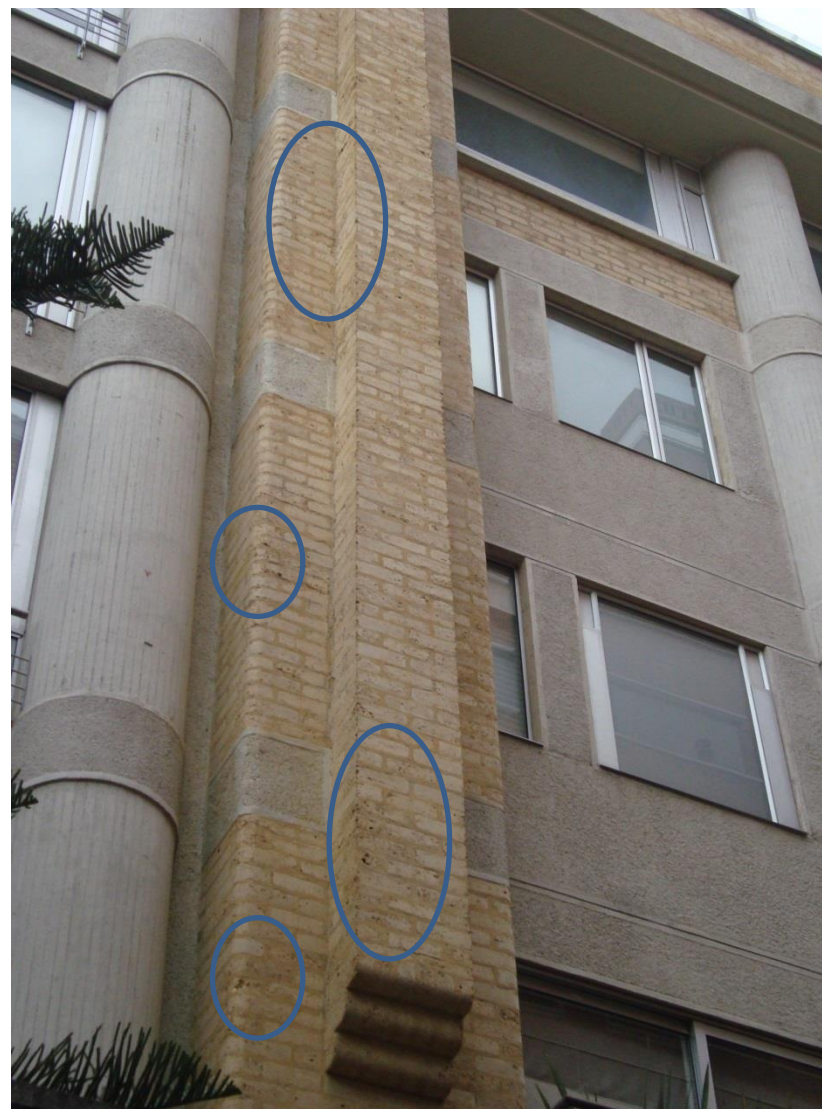
En los bloques de esta fachada se observan pequeños huecos, reconociéndolos así como desprendimientos y/o desgastes, no causan ningún daño a la estructura, y en su mayoría se encuentran en lugares cercanos a ventanas y en mayor parte, en los bloques que conforman la chimenea.

Esta lesión en el bloque es causada por la falta de revisiones, también se ve afectado por agentes climáticos como lluvia y vientos, además de esto por el lugar en que se encuentran algunos de los desprendimientos se podría decir que por causa de mala ubicación de sus ventanas al abrir las mismas golpean los bloques.

Descripción: Incorrecta mano de obra en su construcción y mal diseño en la colocación de elementos no estructurales.

El deterioro y desprendimiento de los bloques en esta fachada puede surgir además de causas dichas anteriormente, también pueden suceder por causa de mantenimientos en la fachada del vecino edificio.

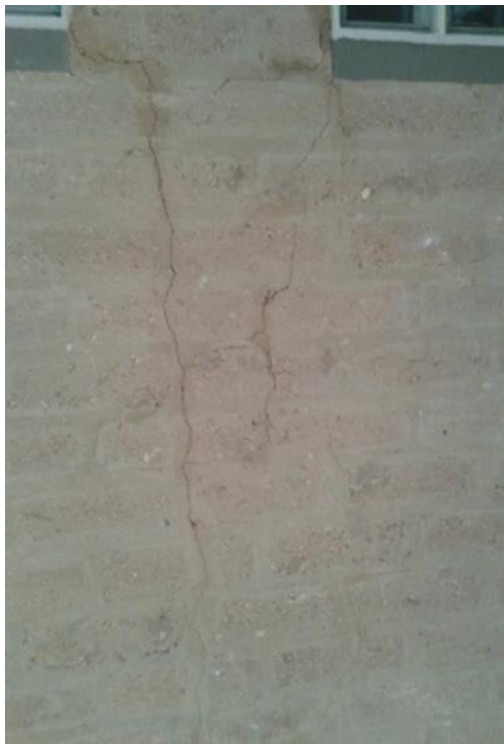
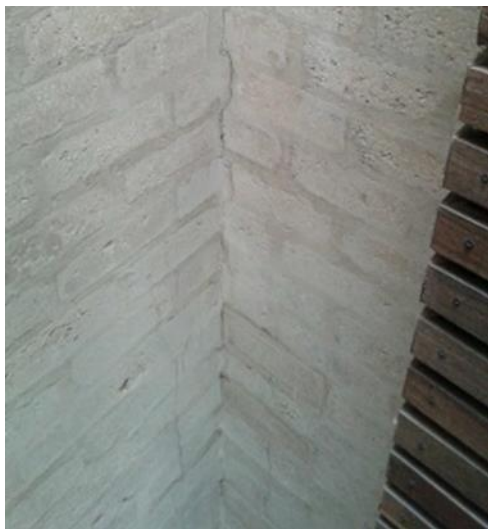
Este tipo de lesión en el bloque es causada por la falta de revisiones preventivas del uso y mantenimiento, también se ve afectado por el asentamiento diferencial del terreno, ya que esta afecta a la estructura del edificio provocando unas tensiones y deformaciones de los materiales que no puede resistir sin fisurarse.

Estas lesiones de fisuras y agrietamientos no tienen gran daño estructural. Se recomienda colocar algún sistema para detectar movimientos, con el objetivo de controlar si la fisura está estabilizada o en movimiento.

En los bloques de la fachada se pueden hallar fisuras y grietas, donde se encuentran en varias hiladas, no causan ningún daño a la estructura, se encuentran en secciones medias e inicio del muro. Son aberturas longitudinales que afectan el acabado. Normalmente no tienen importancia de carácter estructural y pueden afectar al bloque de manera que permita entrada de agua, frío, etc.

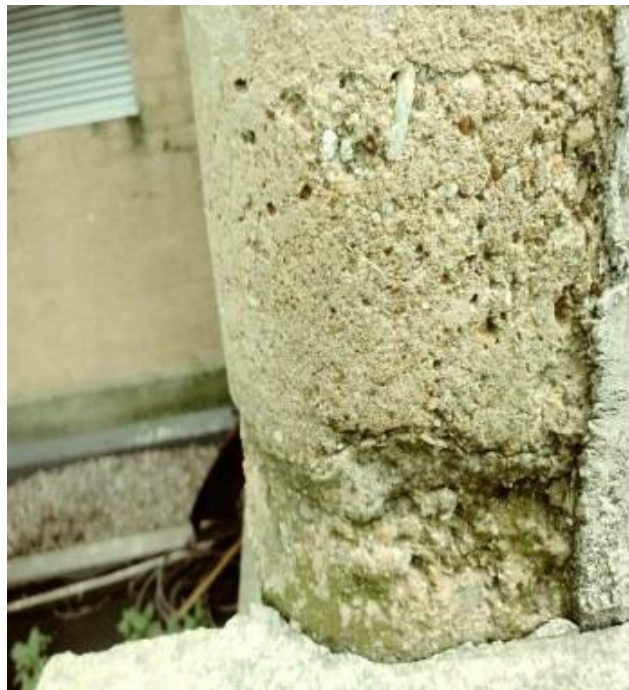
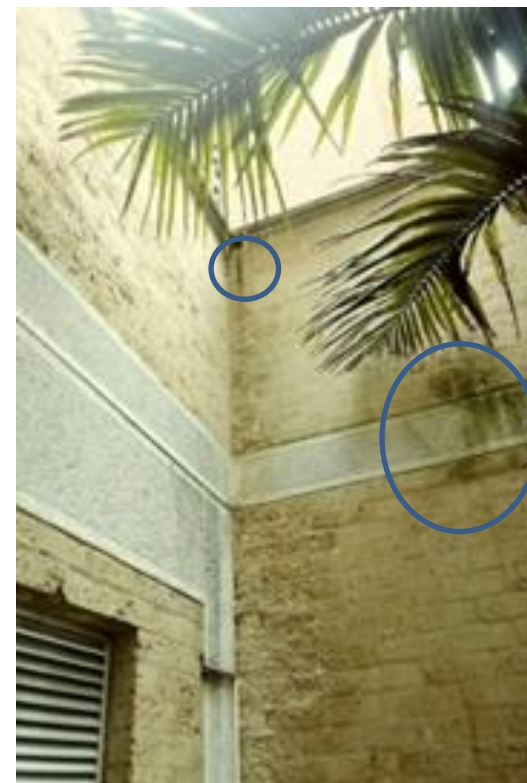
Este tipo de lesión en el bloque es causada por la falta de revisiones preventivas del uso y mantenimiento, también se ve afectado por agentes climáticos como lluvia y vientos, a su vez se desarrolla por la constante humedad a la que es sometida la parte inferior de la edificación, ya que se encuentra una salida de agua por esta parte.

En los bloques de la fachada lateral se puede hallar aparición de moho y/o hongos, en pequeñas manifestaciones, no causan ningún daño a la estructura del edificio pero afecta al bloque.

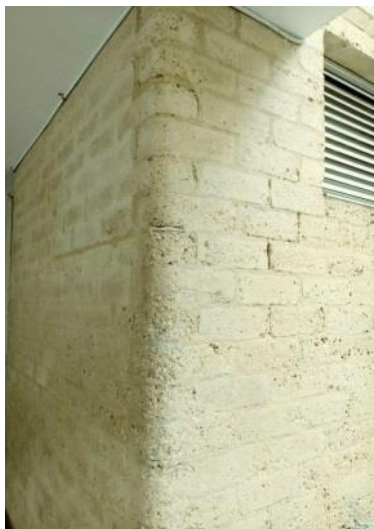
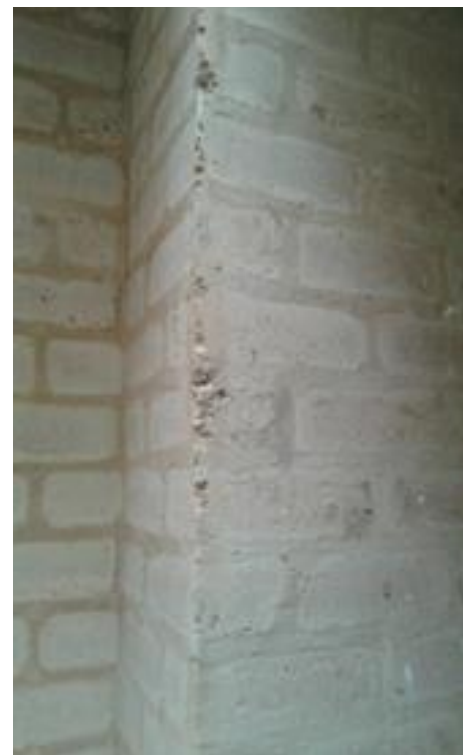
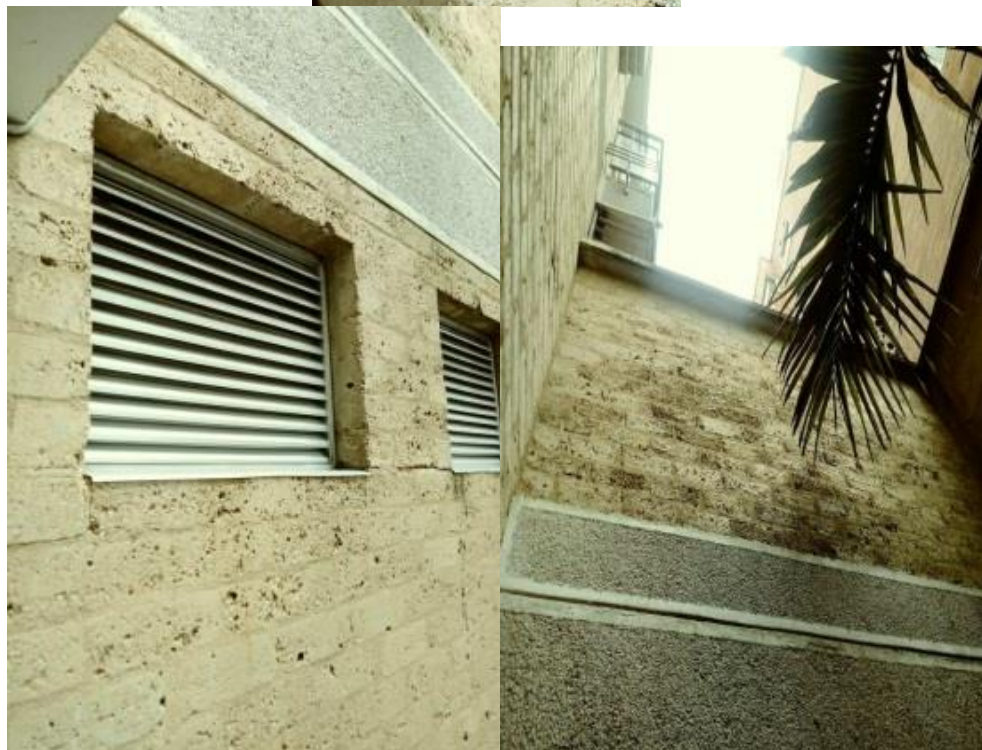
Este tipo de lesión en el bloque es causada por la falta de revisiones preventivas del uso y mantenimiento, también se ve afectado por agentes climáticos como lluvia y vientos.

En los bloques de la fachada lateral se pueden ver pequeños huecos y deformaciones reconociéndolos como desprendimientos y/o desgastes, estos no causan ningún daño a la estructura.

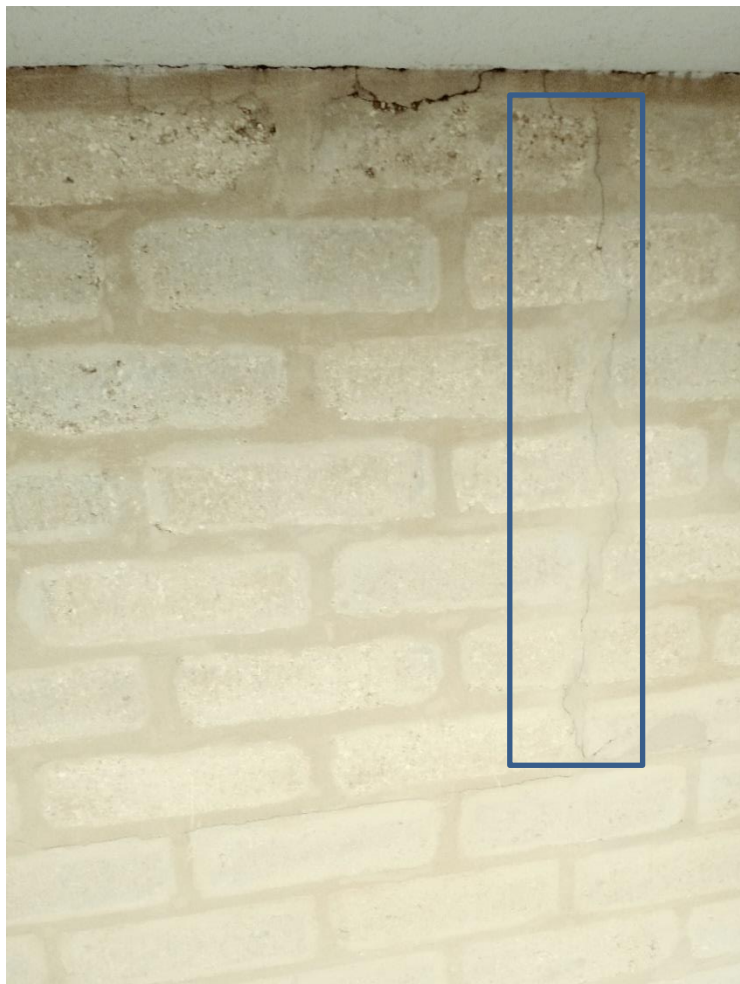
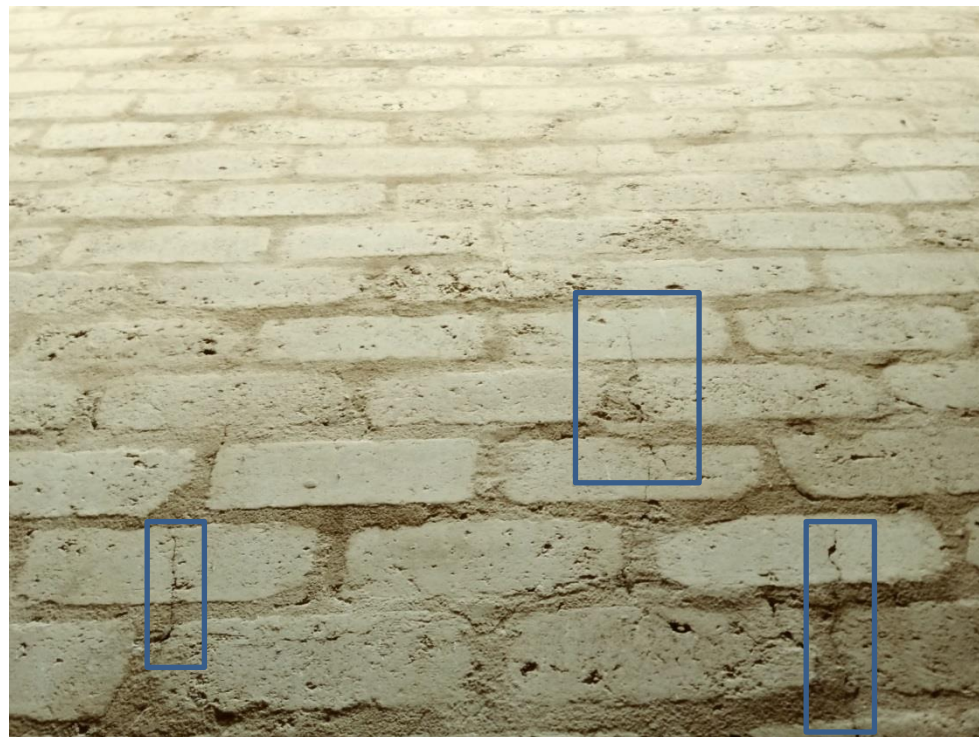
En los bloques de la fachada se pueden hallar fisuras y grietas, se generan en varias hiladas, no causan ningún daño a la estructura, se encuentran en secciones medias del muro. Donde se afecta el acabado. Normalmente no tienen importancia de carácter estructural y pueden afectar al bloque de manera que permita entrada de agua, frío, etc.

Estas lesiones de fisuras y agrietamientos no tienen gran daño estructural. Se recomienda colocar algún sistema para detectar movimientos, con el objetivo de controlar si la fisura está estabilizada o en movimiento.

El Uso de Hidrófugo puede ayudar a mantener las partículas únicas y generar mayor flexibilidad en los bloques, frente a movimientos y asentamientos.

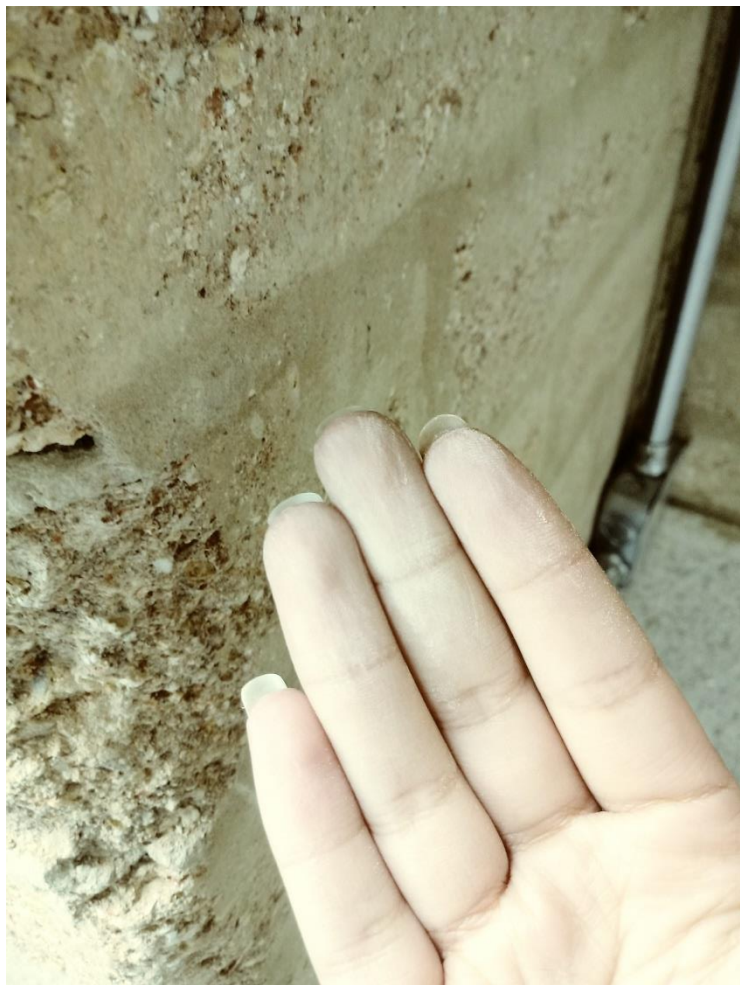
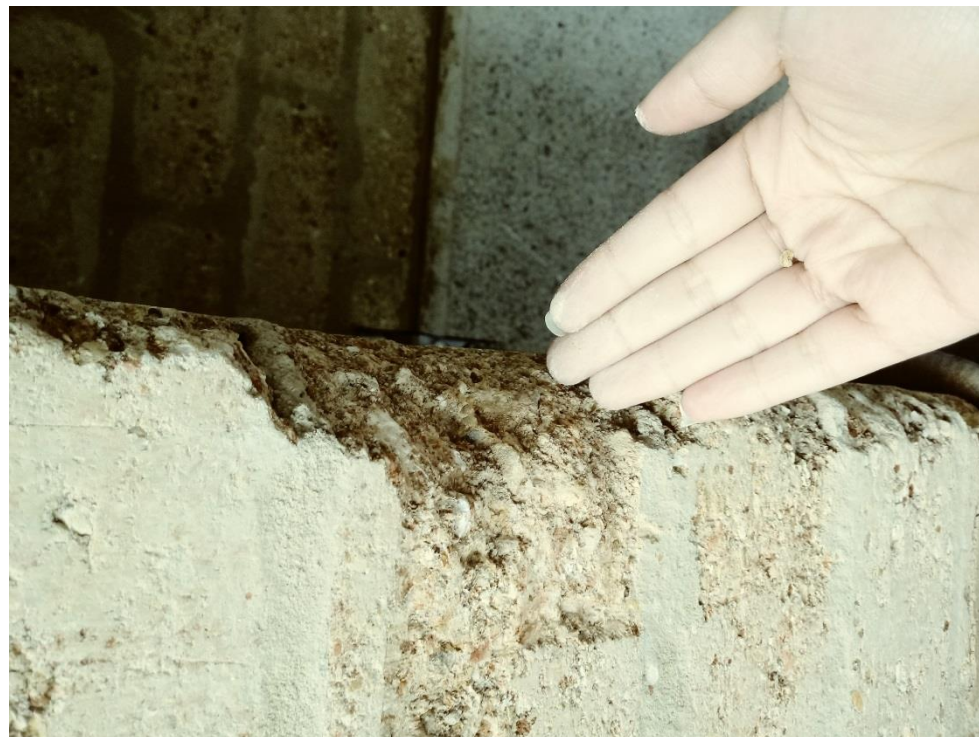
La erosión en los bloques en esta parte de la fachada se debe a la pérdida o transformación superficial del material, llegando a ser total o parcial, donde puede ser causante de siguientes lesiones, como desprendimientos de mayor tamaño del material del bloque.

Para evitar este tipo de lesiones lo más recomendado es el uso de Hidrófugo aplicado correctamente, para evitar erosión y así preservar el bloque.

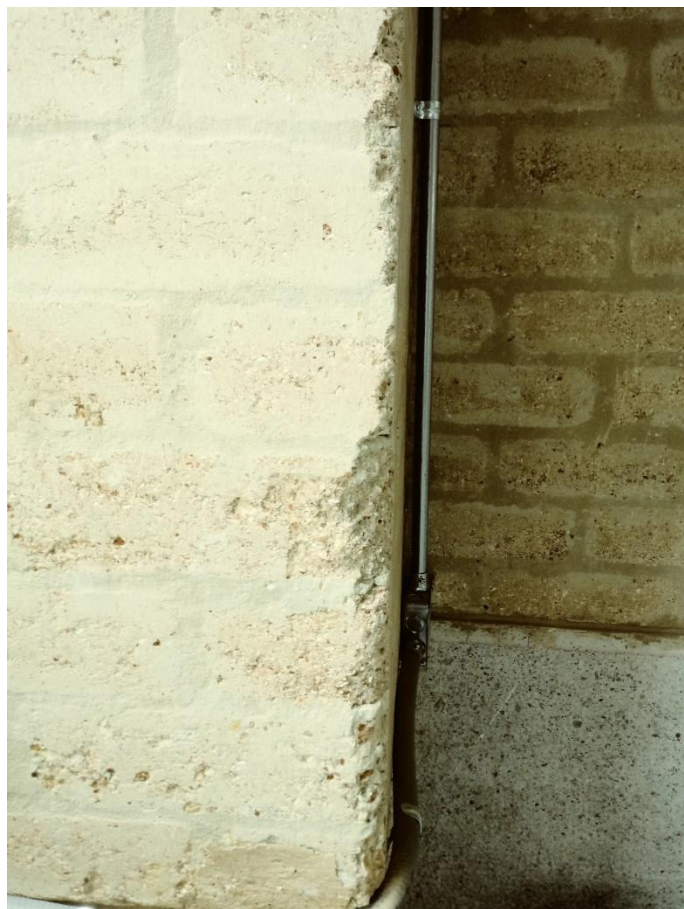
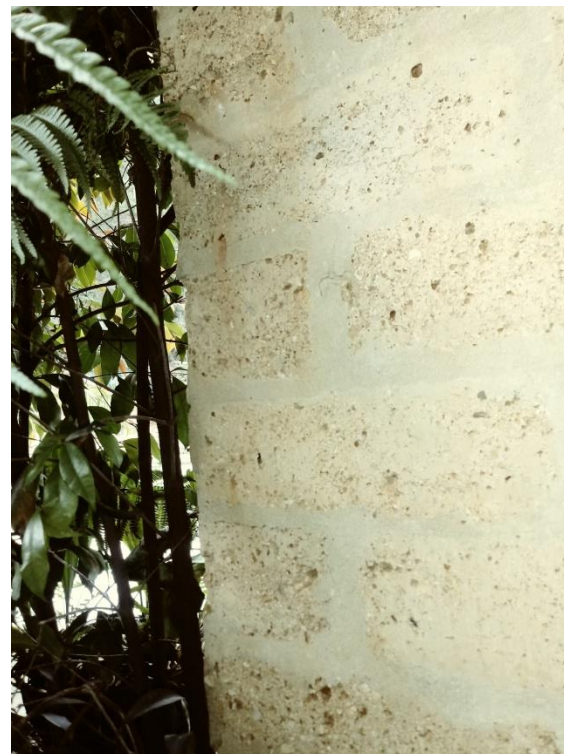
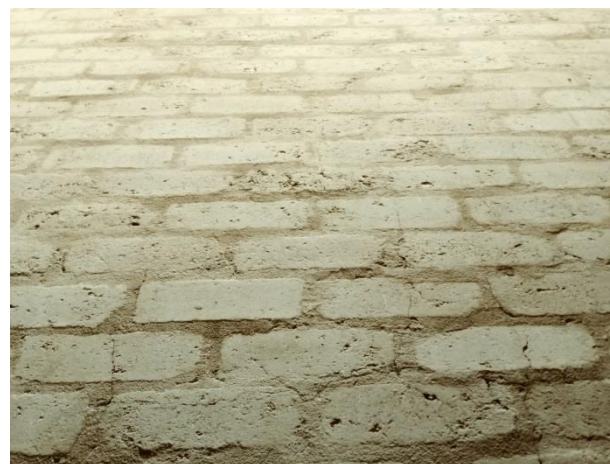
En los bloques de la fachada se hallan perforaciones de diferentes tamaños, reconociéndolos así como desprendimientos y/o desgastes, no causan ningún daño a la estructura, y en su mayoría se encuentran en esquinas y en partes de bloque.

Descripción: Su causa se encuentra de manera directa por ser física e indirecta ya que su mantenimiento ha sido irregular e inadecuado ya que al tratar de rellenar las perforaciones se han generado parches muy visibles.

Patología con nulo peligro estructural, estos desprendimientos son progresivos y generalmente solo afecta al ámbito estético de la superficie.

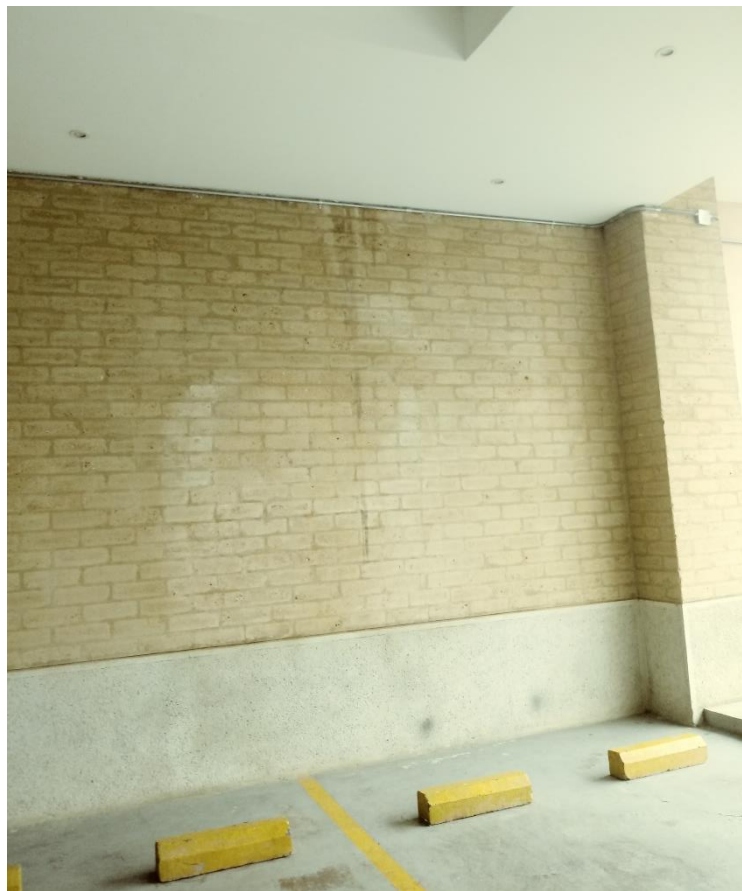
En los bloques de la fachada lateral se puede hallar aparición de moho y/o hongos, en pequeñas manifestaciones, no causan ningún daño a la estructura del edificio pero afecta al bloque, a su vez se encuentra humedad, causante de la terraza vecina la cual no cuenta con la correcta impermeabilización y se filtra a esta parte de la edificación.

Realizar inspecciones visuales periódicas de las diferentes desprendimientos físicos, controlando los desprendimientos existentes y aparición de nuevos, a su vez se recomienda el uso del Hidrofugo con correcta limpieza y aplicación.

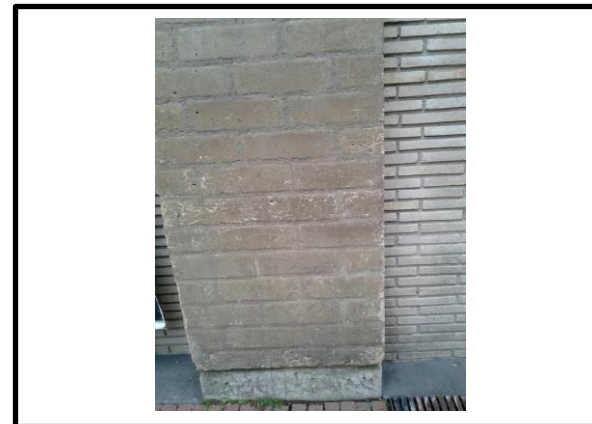
En los bloques de la fachada principal de restaurante se pueden ver pequeños defectos en la parte de abajo y se le reconoce como desprendimiento y/o desgastes, no causan ningún daño a la estructura y solo se encuentra en la parte baja de la fachada principal.

Esta patología no afecta en nada la estructura del restaurante, pero si afecta el ámbito estético de este.

PREVENCIÓN: Realizar una inspección visual periódicamente de los diferentes desprendimientos y llevar un control de los desprendimientos ya vistos y los nuevos y a su vez se hace una recomendación a u buen uso con el hidrófugo y una correcta limpieza.

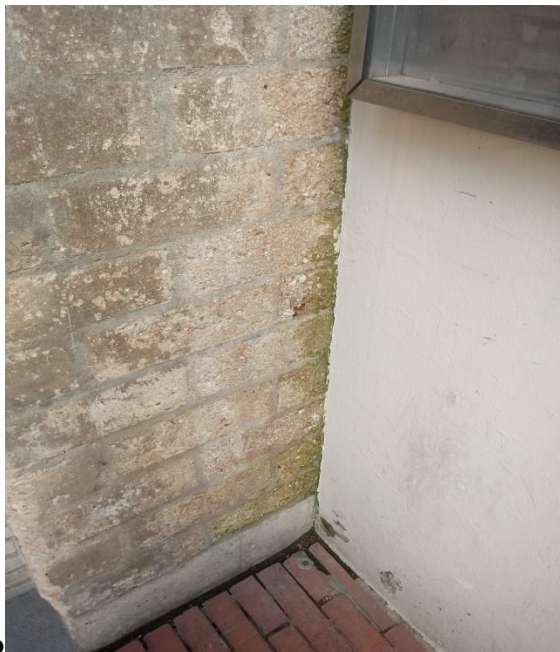
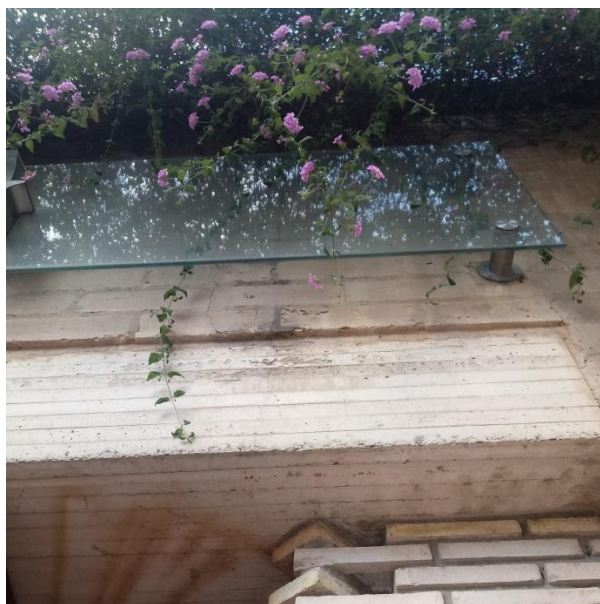
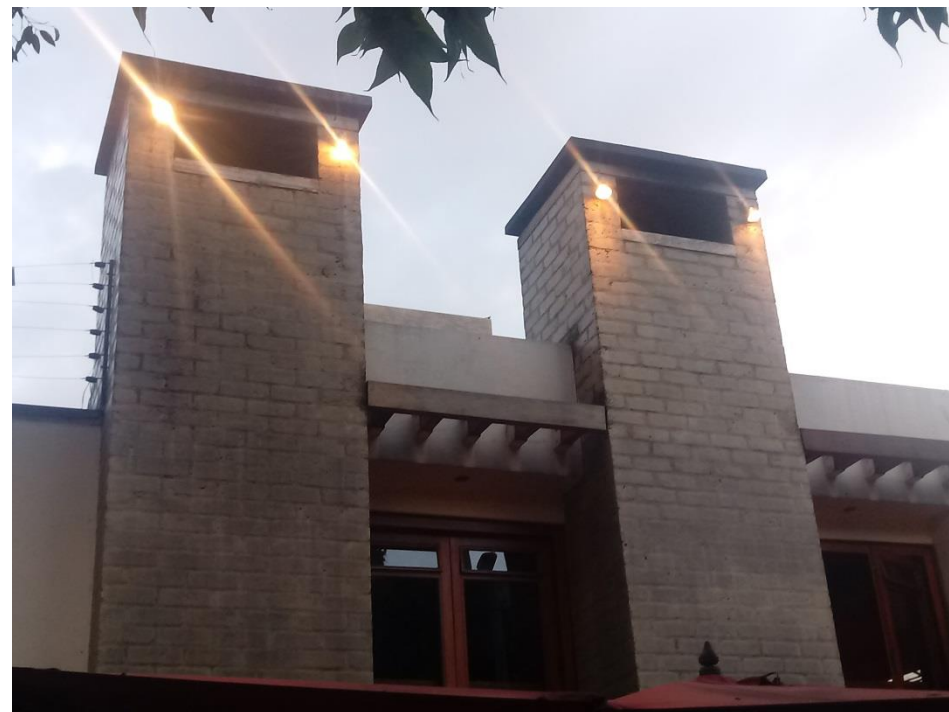
FOTOGRAFIA DE LESIONES

En los bloques de la fachada principal, la cual es la única que se puede analizar, se puede hallar aparición de moho, no causan ningún daño de manera severa a la estructura de la construcción, a su vez se encuentra humedad en algunos lugares de la, causante de la vegetación que adorna la fachada, la cual no cuenta con la correcta impermeabilización y se filtra hasta ocasionar lesiones.

Patología con leve peligro estructural, estas lesiones son progresivas y generalmente solo afecta al ámbito estético de la superficie.

-Hongos

-suciedad y humedad

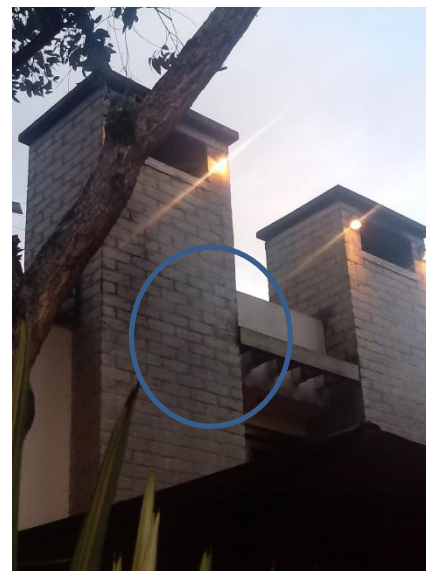
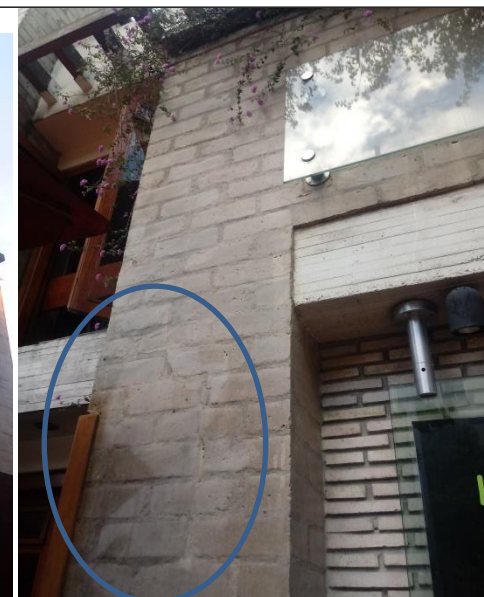
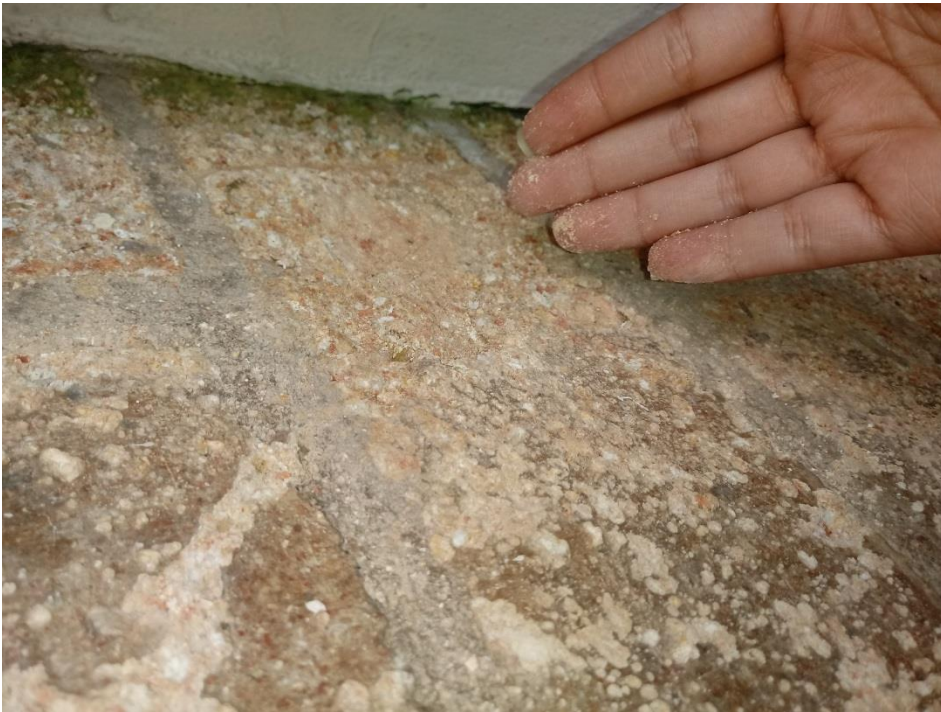
La erosión en los bloques en se encuentran en a parte baja de la fachada, se debe a la pérdida o transformación superficial del material, llegando a ser total o parcial, donde puede ser causante de siguientes lesiones, como desprendimientos de mayor tamaño del material del bloque.

Esta edificación realiza su mantenimiento de forma regular, pero su mano de obra no es calificada por lo tanto al ser mal lavado y sin el uso correcto del hidrófugo este provoca un efecto de protección que ayuda a su durabilidad, pero ocasiona otro tipo de lesiones más estéticas como lo son machas.

Para evitar este tipo de lesiones lo más recomendado es el uso de Hidrófugo aplicado correctamente, para evitar erosión y así preservar el bloque.

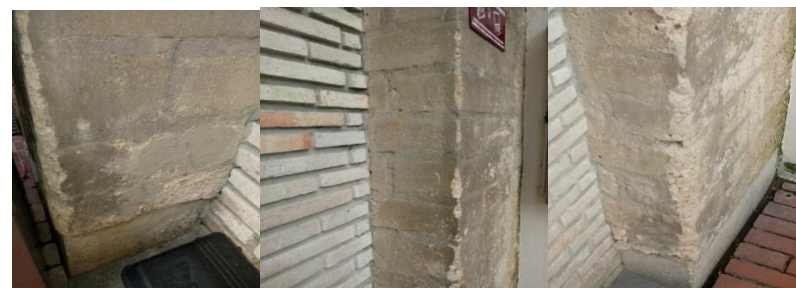
En los bloques de la fachada principal de restaurante se pueden ver pequeños defectos en la parte de abajo y se le reconoce como desprendimiento y/o desgastes, no causan ningún daño a la estructura y solo se encuentra en la parte baja de la fachada principal.

PREDIAGNOSTICO: Esta patología no afecta en nada la estructura del restaurante, pero si afecta el ámbito estético de este.

PREVENCIÓN: Realiza inspecciones visuales periódicamente de los diferentes desprendimientos y llevar un control de los desprendimientos ya vistos y los nuevos y a su vez se hace una recomendación a u buen uso con el hidrófugo y una correcta limpieza.

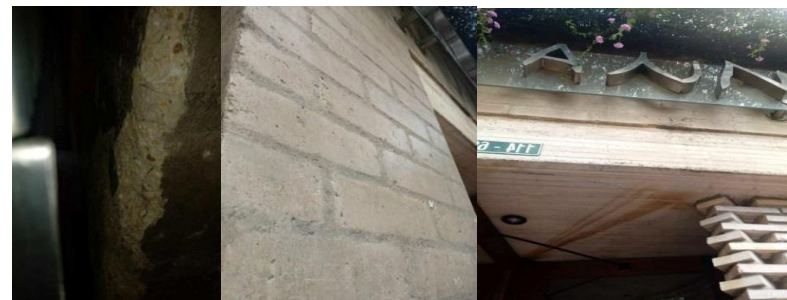
En los bloques de la fachada principal de restaurante se pueden ver pequeños defectos en la parte de abajo y se le reconoce como desprendimiento y/o desgastes, no causan ningún daño a la estructura y solo se encuentra en la parte baja de la fachada principal.

PREDIAGNOSTICO: Esta patología no afecta en nada la estructura del restaurante, pero si afecta el ámbito estético de este.

PREVENCIÓN: Realizar una inspección visual periódicamente de los diferentes desprendimientos y llevar un control de los desprendimientos ya vistos y los nuevos y a su vez se hace una recomendación a u buen uso con el hidrófugo y una correcta limpieza.

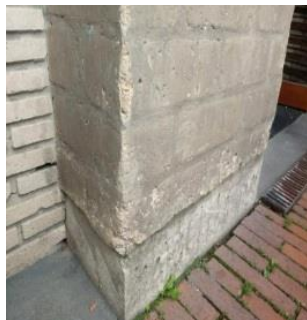
En los bloques de la fachada principal de restaurante se pueden ver pequeños defectos en la parte de abajo y se le reconoce como desprendimiento y/o desgastes, no causan ningún daño a la estructura y solo se encuentra en la parte baja de la fachada principal.

Estos esquineros en madera se colocaron para evitar el desprendimiento de las esquinas del bloque, no se dispuso de su uso en toda la fachada, solo en la parte donde se ubican mesas y uso publico del restaurante.
