Nombre: Colegio Santiago de los Atalayas

Ubicación: Bosa, la libertad

Tipo de lesión física

Ensuciamiento

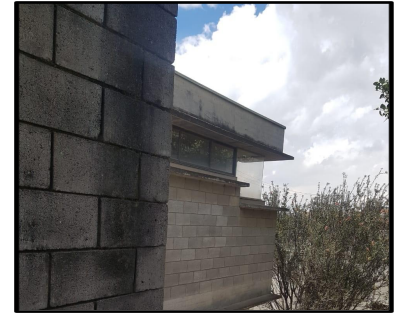
Imagen 4, Fuente propia

imagen 4: presencia de suciedad de color negro en una sección del muro dispersa de forma vertical.

imagen 3-4: debido a la erosión de los bloques de concreto se adhieren residuos como el polvo

Mal mantenimiento que provoca mayor erosión y así mayor adherencia a partículas que generan la suciedad

Estado moderado en vista de que son lesiones que presentan carencia de más cuidado y futuramente pueden disminuir la seguridad.
