Fecha: 19/10/18

Nombre: Conjunto Residencial Oikos Teucali

Ubicación: Suba, La Campiña

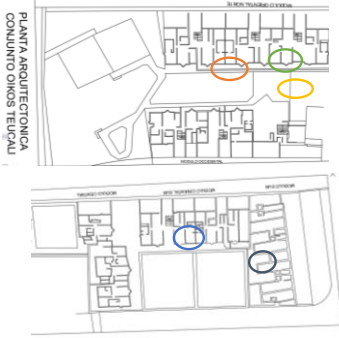
Tipo de lesión física		Imagen de la lesión					
<p><b>Ensuciamiento por Oxidación y Eflorescencia</b></p>							
<p><b>Descripción de la lesión</b></p> <p><b>Imagen 1:</b> Defectos distribuidos color herrumbre en el muro interior de la torre 8.  <b>Imagen 2:</b> Mancha color oxido en forma puntual ubicada en uno de los muros de la entrada de la torre 11.  <b>Imagen 3:</b> Salpicadura color oxido en forma puntual ubicada en uno de los muros de la entrada de la torre 5.  <b>Imagen 4 y 5:</b> Manchón lateral y frontal eflorescente color blanco ubicado en bloques de muros de cerramiento de zona comunal.</p>		  <i>Imagen 1, fotografía propia</i>   <i>Imagen 2, fotografía propia</i>

<i>Imagen 5, fotografía propia</i>					
<p><b>Clasificación de la causa</b></p> <table border="1"> <thead> <tr> <th>Directa</th> <th>Indirecta</th> </tr> </thead> <tbody> <tr> <td> <p>Mancha color herrumbre generada por la oxidación de los refuerzos estructurales.                      Migración de sales accionantes por la evaporación de humedades que hacen a material poroso.</p> </td> <td> <p>Ubicación inadecuada de refuerzos causante de la oxidación al contacto con el agua.</p> </td> </tr> </tbody> </table>		Directa	Indirecta	<p>Mancha color herrumbre generada por la oxidación de los refuerzos estructurales.                      Migración de sales accionantes por la evaporación de humedades que hacen a material poroso.</p>	<p>Ubicación inadecuada de refuerzos causante de la oxidación al contacto con el agua.</p>	<p><b>Localización de la lesión</b></p>
