Nombre: Conjunto residencial Oikos Teucali

Ubicación: Suba, La Campiña

Tipo de lesión física

Ensuciamiento por agentes atmosfericos

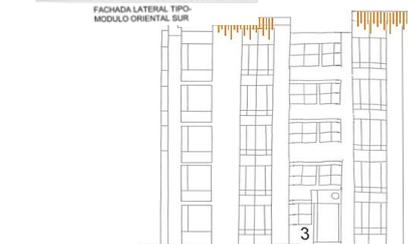
FACHADA LATERAL TIPO-MODULO ORIENTAL SUR

Imagen 2: Parches color negro en bloques ubicados en el inicio del muro en la fachada lateral.
