Nombre: Colegio Santiago de los Atalayas

Ubicación: Bosa, la libertad

Tipo de lesión física

Erosión

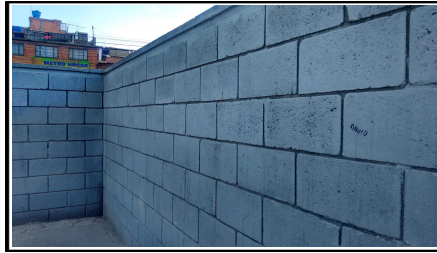
imagen 1, fuente propia

*imagen 1:* En el muro de cerramiento se presenta erosión del material debido a que se puede diferenciar a simple vista su textura y así mismo también presenta indicios de suciedad.

Puede ocasionarse debido al constante rozamiento o al contacto con los agentes atmosféricos como la lluvia y el viento

En cuanto a su diseño que pudiera disminuir el contacto directo con agentes atmosféricos o la lluvia. Además cabe resaltar el mantenimiento inadecuado que pudo ocasionar el desprendimiento de las partículas de los bloques

Si no se trata estas lesiones se podría considerar que se generen otros tipos de lesiones de origen mecánico como la aparición de fisuras y grietas.

Estado leve de la lesión ya que no presenta ningún riesgo para la edificación si se trata a tiempo

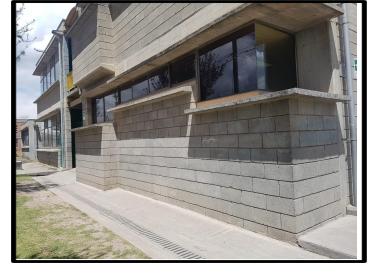
imagen 2, fuente propia

*imagen 2-3:* En sus dos fachadas se puede presentar de forma más leve la presencia de erosión en comparación con la imagen 1.
