**FACULTAD DE ARQUITECTURA.  
TECNOLOGIA EN CONSTRUCCIO  
ARQUITECTONICAS.**

<b>PATOLOGÍAS</b>	<b>Fecha</b> :17/10 /2018	<b>Descripción</b> : estructura			
<b>Sistema constructivo</b> : Adobe		<b>Portante</b> : muros			
<b>localización:</b> calle 12 ·1-39 la candelaria (Bogotá)		<b>Ubicación:</b> exterior

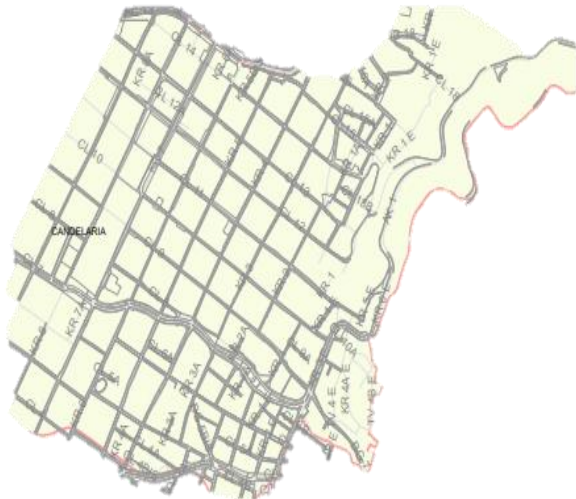
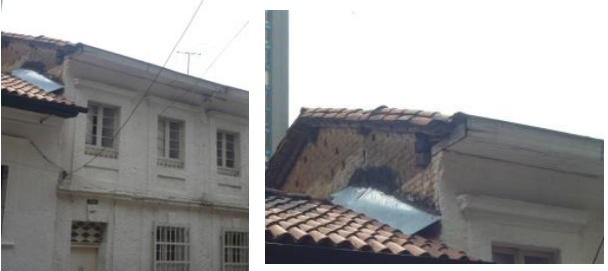
Abombamiento o revestimiento	Hundimiento	Manchas color	Reacción Sales y bases	Defecto por Diseño
	Erosión	Abombamiento muro	Adiciones agregados	Reacción a ácidos	Falta Mantenimiento
	Lagunas en revestimiento	Volcamiento	Vanos tapiados	Reacción a aguas	Intervenciones defectuosas
<b>Observación:</b> la vivienda presenta alteraciones en los costados de su estructura debido a que la salpicadura de agua y el deterioro es notable ya que por falta de mantenimiento no tiene una barrera que proteja la filtración de agua

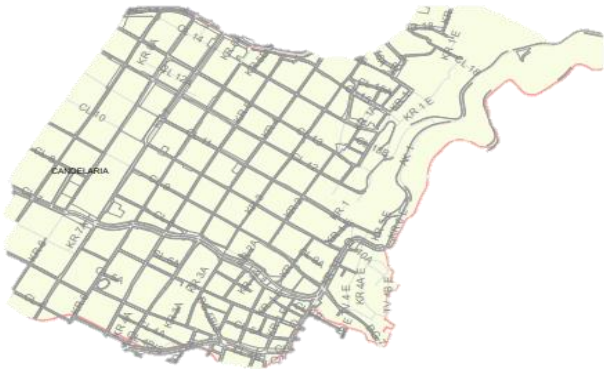
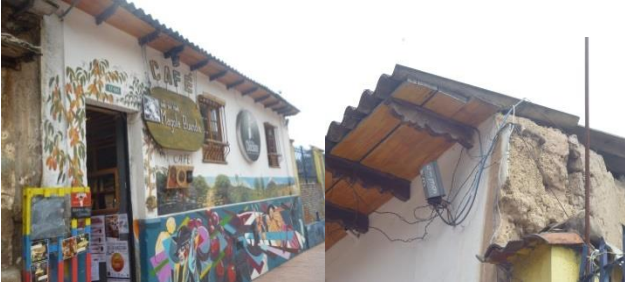
<b>PATOLOGÍAS</b>	<b>Fecha</b> :17/10 /2018	<b>Descripción</b> : estructura									
<b>Sistema constructivo</b> : Adobe		<b>Portante</b> : muros									
<b>Localización</b> : calle 12 # 17-60		<b>Ubicación</b> : exterior

**Observación:** la estructura en sus laterales sufre afectación directa ala intemperie debido a que no se le ha desarrollado un mantenimiento óptico para su conservación.

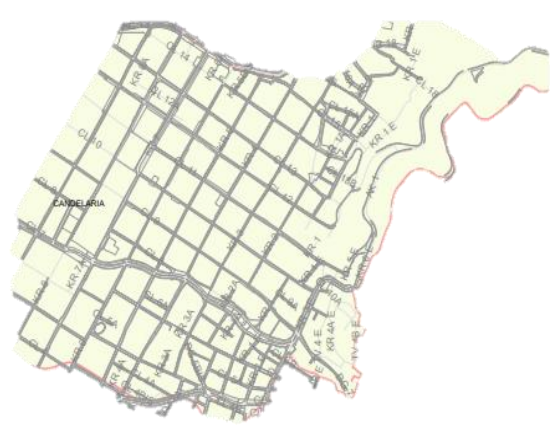
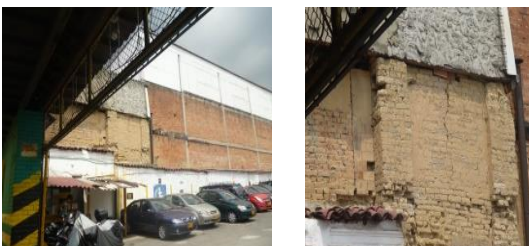
<b>PATOLOGÍAS</b>	<b>Fecha :</b> 17/10 /2018	<b>Descripción :</b> estructura									
<b>Sistema constructivo :</b> Adobe		<b>Portante :</b> muros									
<b>localización:</b> calle 12 ·1-39 la candelaria (Bogotá)		<b>Ubicación:</b> exterior

Abombamiento o revestimiento		Hundimiento		Manchas color		Reacción Sales y bases		Defecto por Diseño	
		Erosión	x	Abombamiento muro	x	Adiciones agregados		Reacción a ácidos		Falta Mantenimiento	x
		Lagunas en revestimiento		Volcamiento		Vanos tapiados		Reacción a aguas	x	Intervenciones defectuosas	
		<b>Observación:</b> está vivienda por ser colindante a un parqueadero su fachada lateral sufre riesgo de filtración de agua sin tener un adecuado mantenimiento su estructura ha sufrido desgaste y pérdida de material

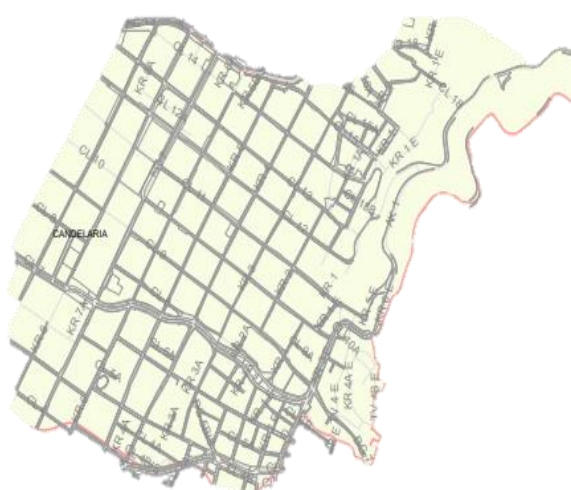
<b>PATOLOGÍAS</b>	<b>Fecha</b> :17/10 /2018	<b>Descripción</b> : estructura				
<b>Sistema constructivo</b> : Adobe		<b>Portante</b> : muros				
<b>Localización</b> : CARRERA 5 · 12-34 LA CANDELARIA (BOGOTA)		<b>Ubicación</b> : exterior

Abombamiento o revestimiento	Hundimiento	Manchas color	Reacción Sales y bases	Defecto por Diseño	
	Erosión	Abombamiento muro	Adiciones agregados	Reacción a ácidos	Falta Mantenimiento	
	Lagunas en revestimiento	Volcamiento	Vanos tapiados	Reacción a aguas	Intervenciones defectuosas	x
<b>Observación:</b> la vivienda se encuentra en mantenimiento realizando una caracterización de los materiales utilizados contemplamos en que este tiene elementos químicos no compatibles al sistema constructivo

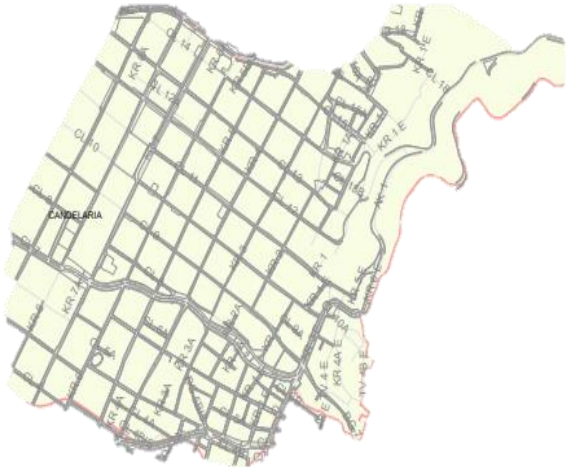
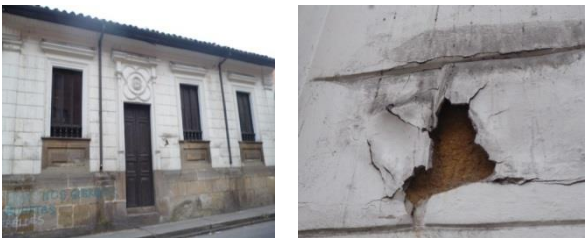
<b>PATOLOGÍAS</b>	<b>Fecha :</b> 17/10 /2018	<b>Descripción :</b> estructura									
<b>Sistema constructivo :</b> Adobe		<b>Portante :</b> muros									
<b>Localización:</b> CARRERA 6 · 5-56 LA CANDELARIA (BOGOTA)		<b>Ubicación:</b> exterior

Abombamiento o revestimiento	x	Hundimiento		Manchas color		Reacción Sales y bases		Defecto por Diseño	
		Erosión	x	Abombamiento muro	x	Adiciones agregados		Reacción a ácidos		Falta Mantenimiento	x
		Lagunas en revestimiento		Volcamiento		Vanos tapiados		Reacción a aguas		Intervenciones defectuosas	x
<b>Observación: esta vivienda sufre alteraciones directamente en su fachada por el mal uso de materiales para su protección y mantenimiento, provocando erosiones en la estructura de su fachada</b>
