**ANEXO N° 1**

**REGISTRO FOTOGRAFICO**

### EVALUACIÓN DEL GRADO DE VULNERABILIDAD PRODUCIDA POR EL FENOMENO DE INUNDACIONES EN LA ZONA RURAL DE PUERTO SANTANDER DE FUENTEDEORO META COMO APOORTE A LA GESTION DEL RIESGO.

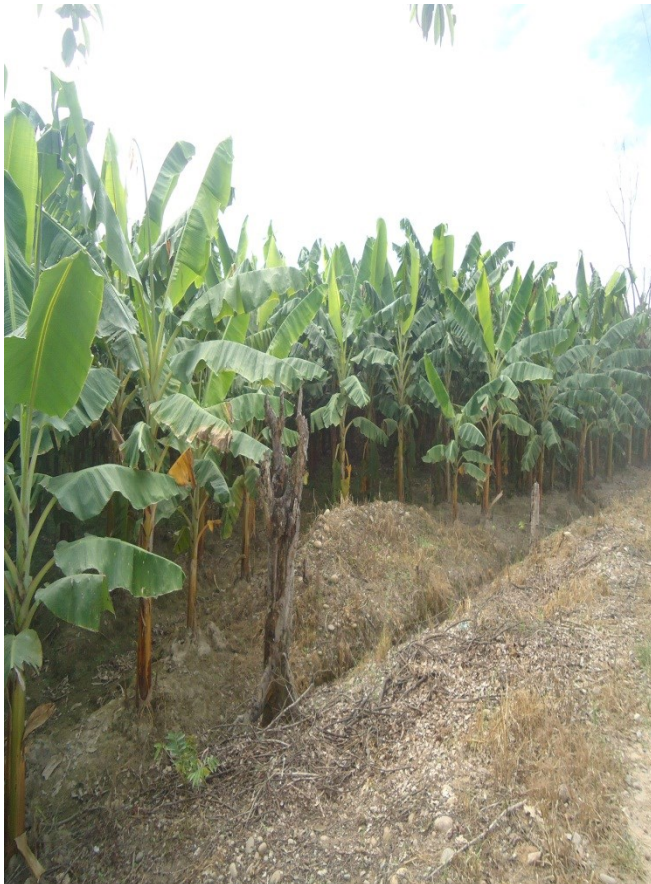
**CULTIVOS AFECTADOS POR INUNDACION 1**

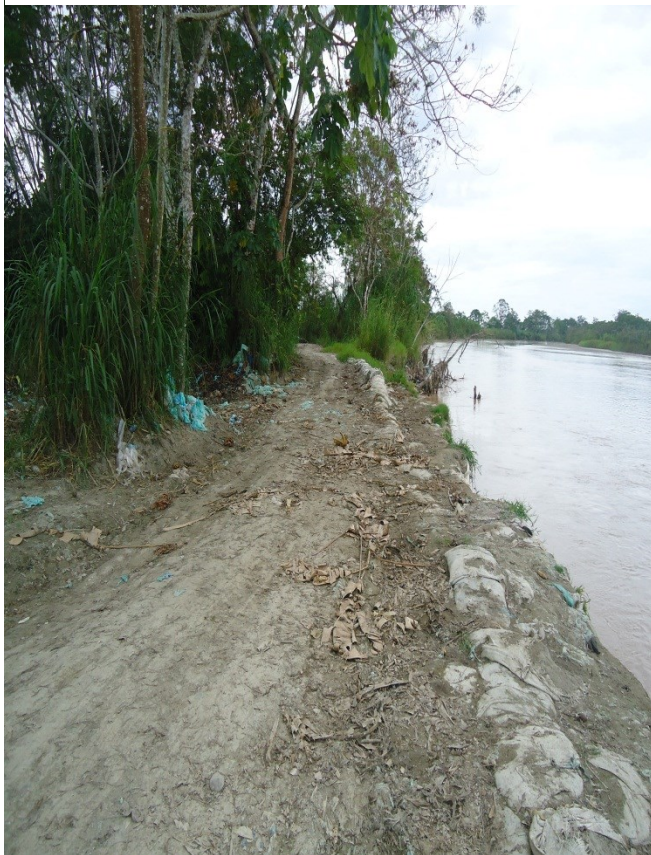
**4 ZONAS DE ALTO RIESGO A LAS ORILLAS DEL RIO ARIARI**

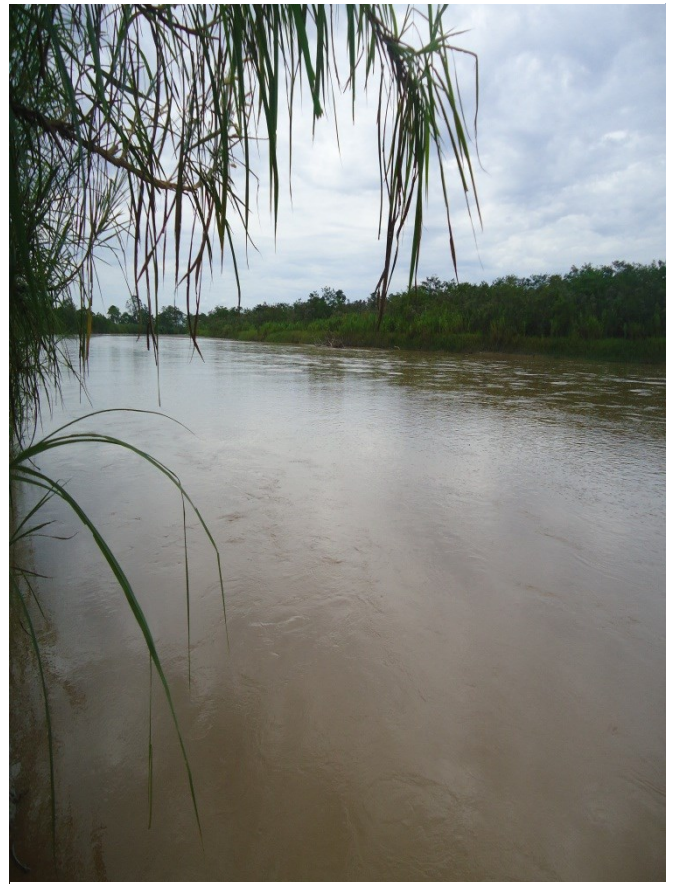
**2 LAMINA DE AGUA DEL RIO ARIARI**

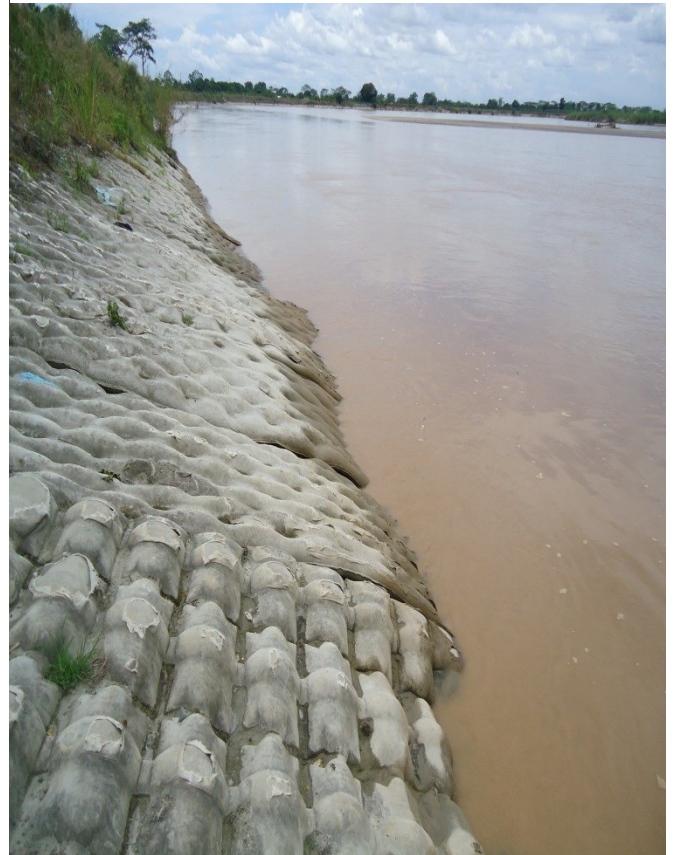
**3 JARILLONES DE CONCRETO**

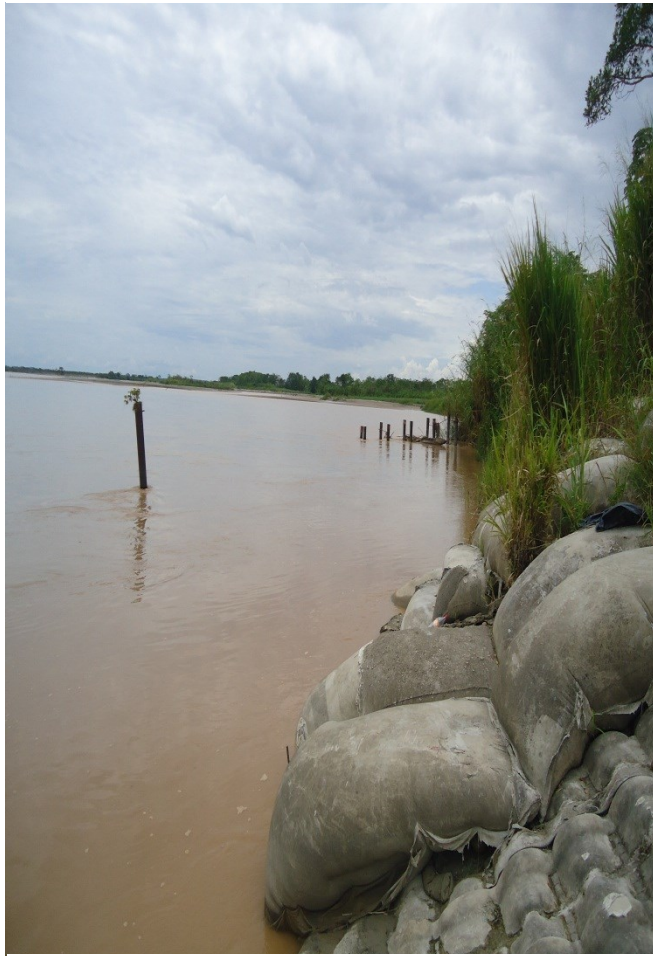
**5 BOLSA CONCRETO PARA MITIGAR IMPACTO**

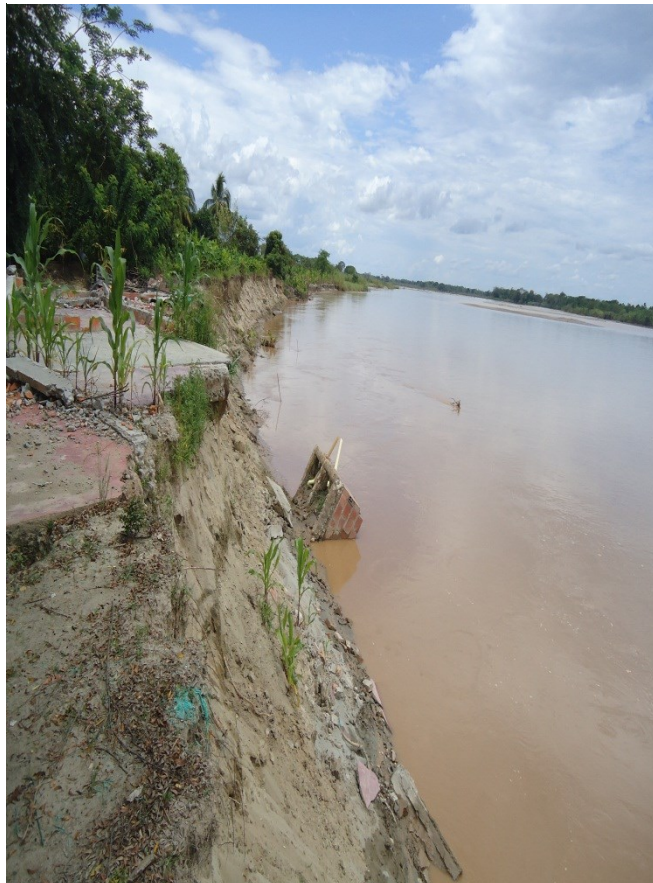
**7 DESTRUCCION POR OLA INVERNAL**

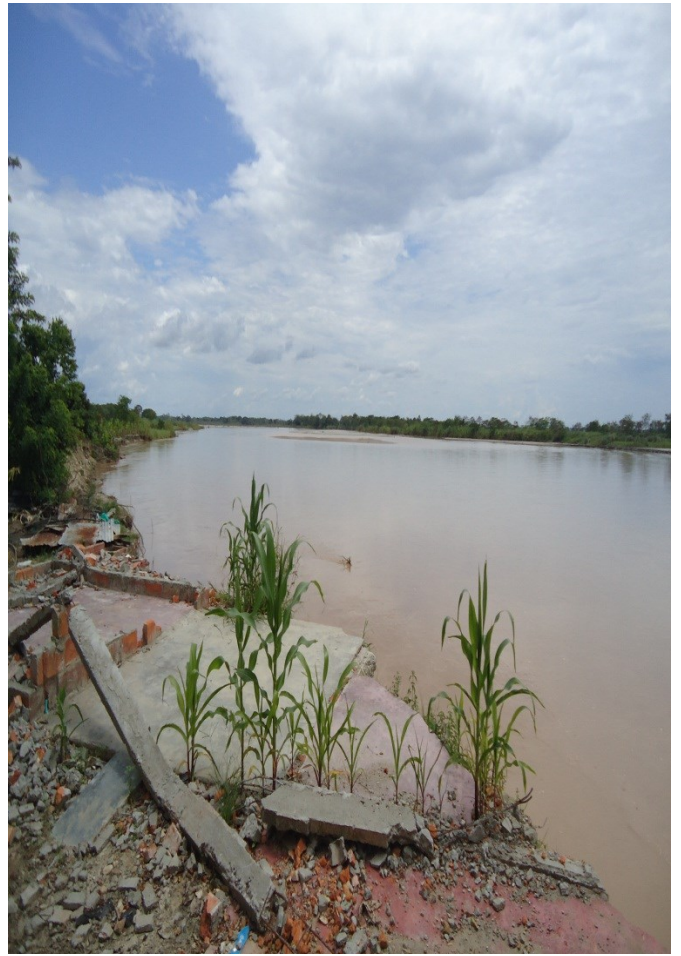
**6 VIVENDAS DESTRUIDAS DEBIDO A LAS INUNDACIONES**

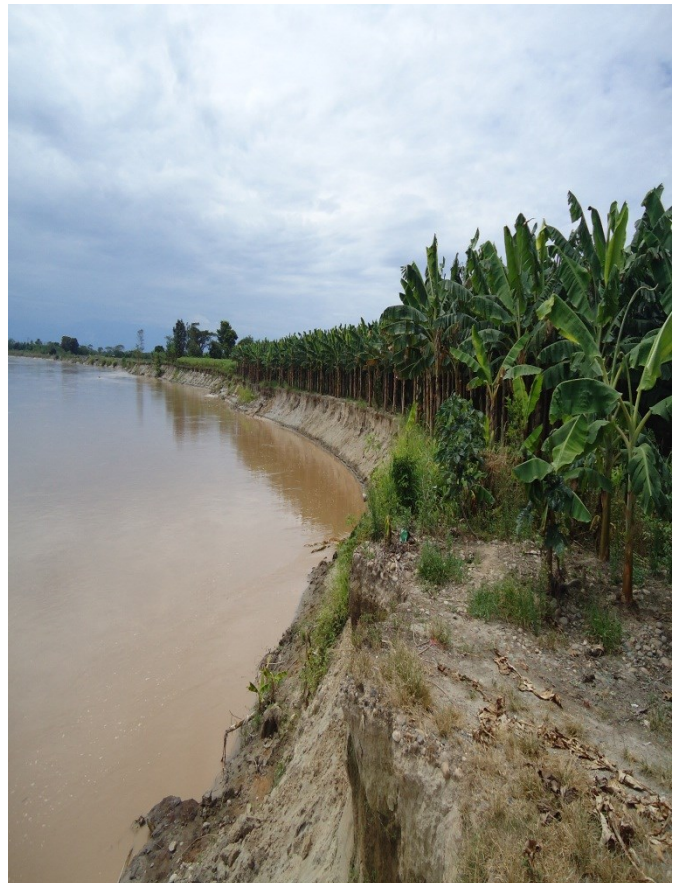
**8 ALTURA DE LAMINA DE AGUA EN TIEMPO DE SEQUIAS**

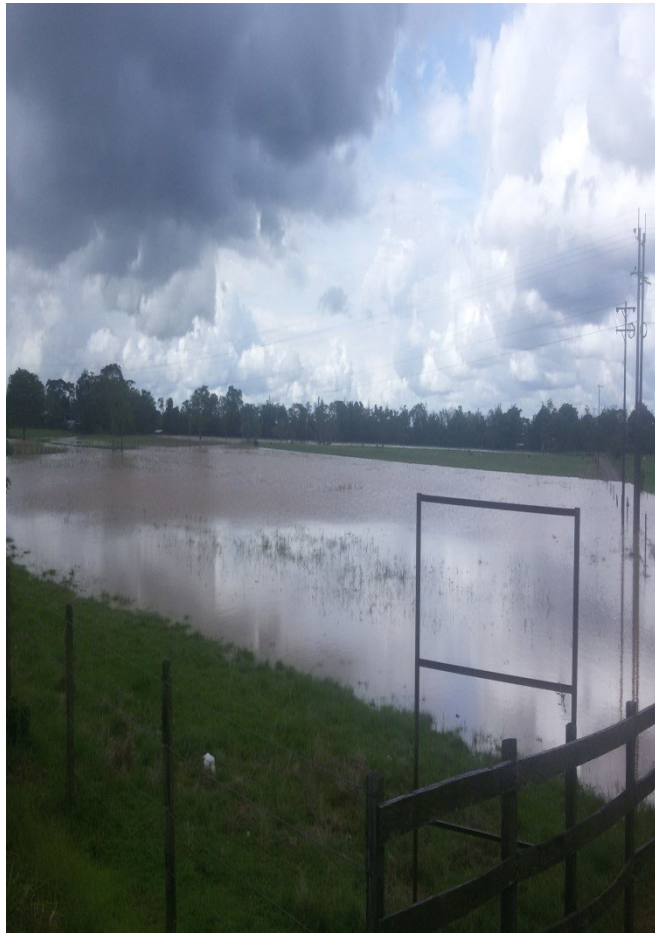
**10 PERDIDA DE CULTIVOS EN LAS FINCAS**

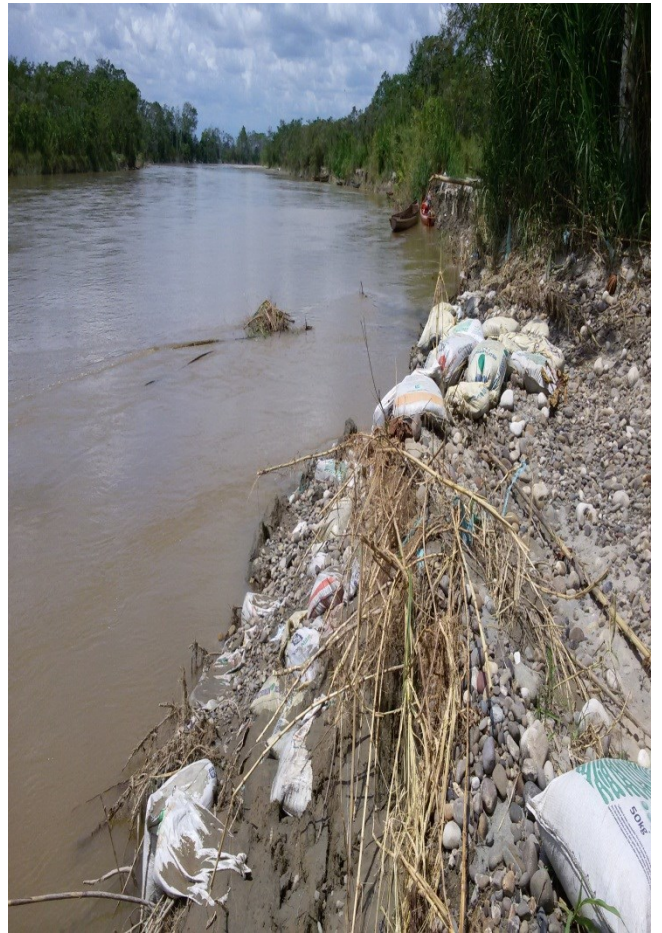
**9 CONTAMINACION INMINENTE DEL RIO ARIARI**

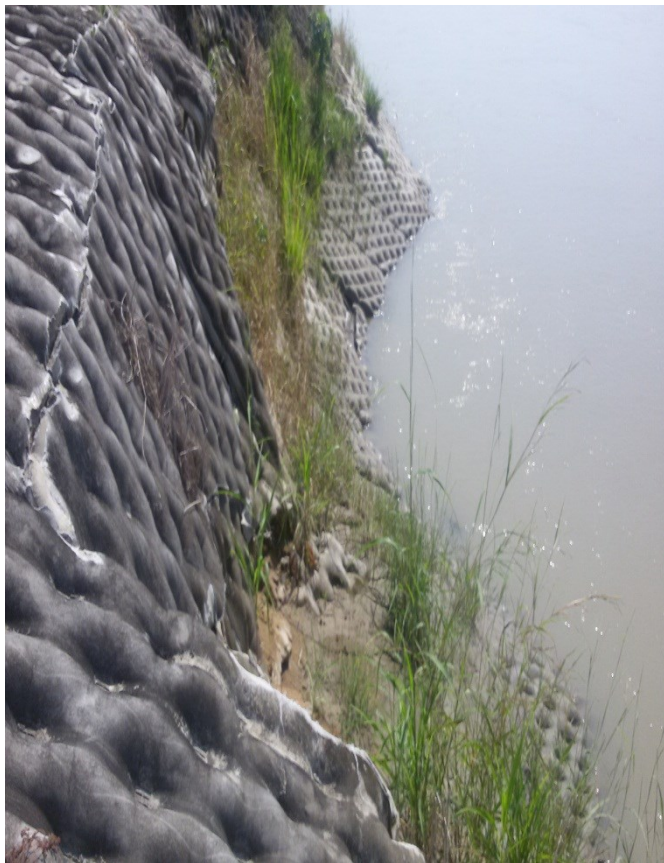
**12 DESTRUCCION DE JARILLONES POR FUERZA DEL RÍO**

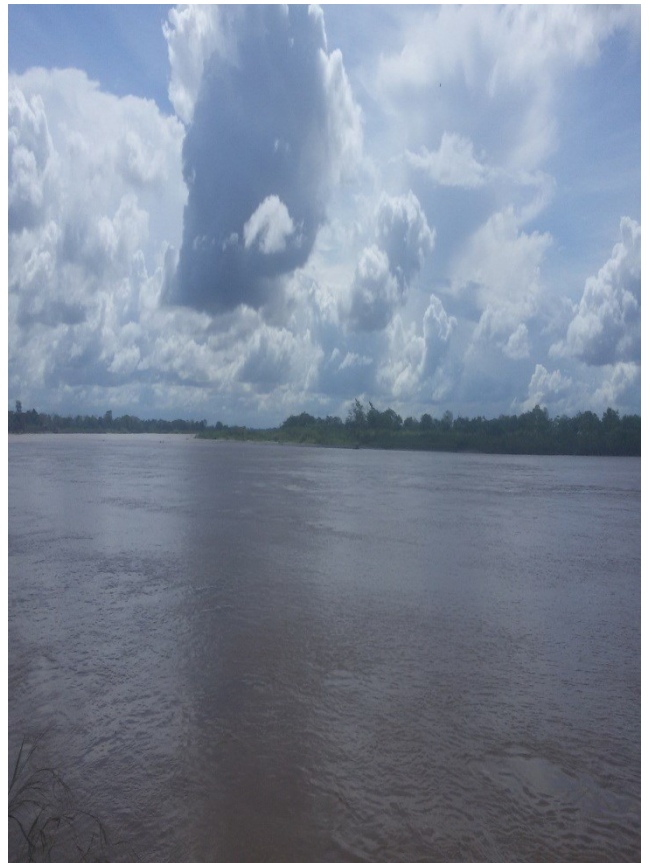
**11 VISTA GENERAL DE LAMINA DE AGUA**

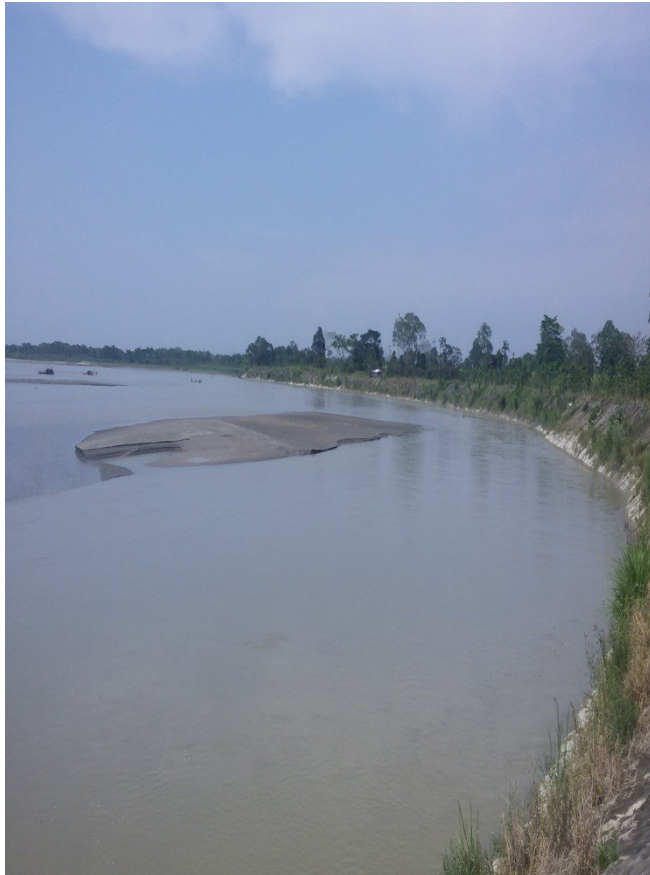
**13 DESTRUCCION DE LA CAPA VEGETAL**

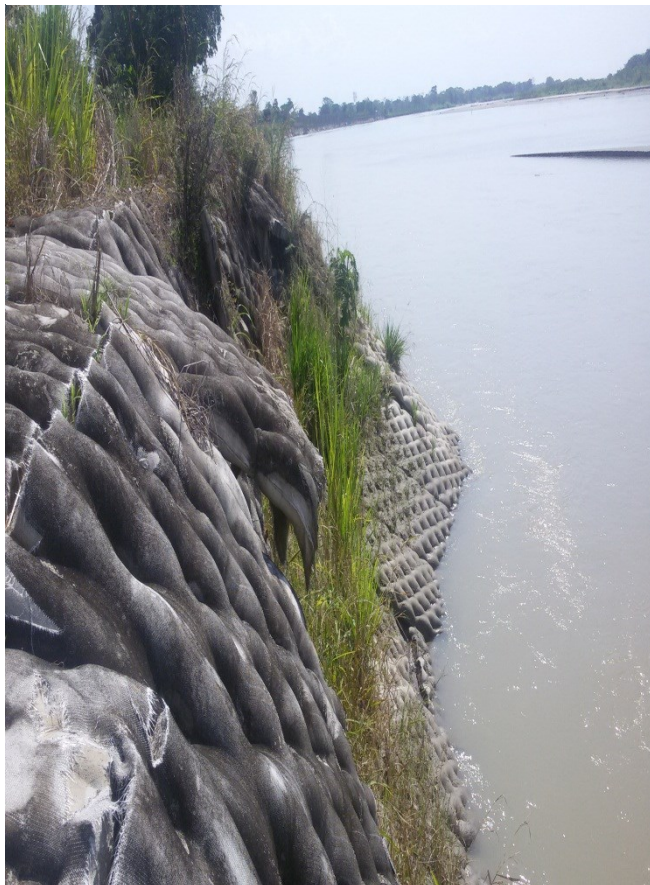
**15 DESTRUCCION DEL MURO DE CONTENCIÓN POR FENOMENO NATURAL**

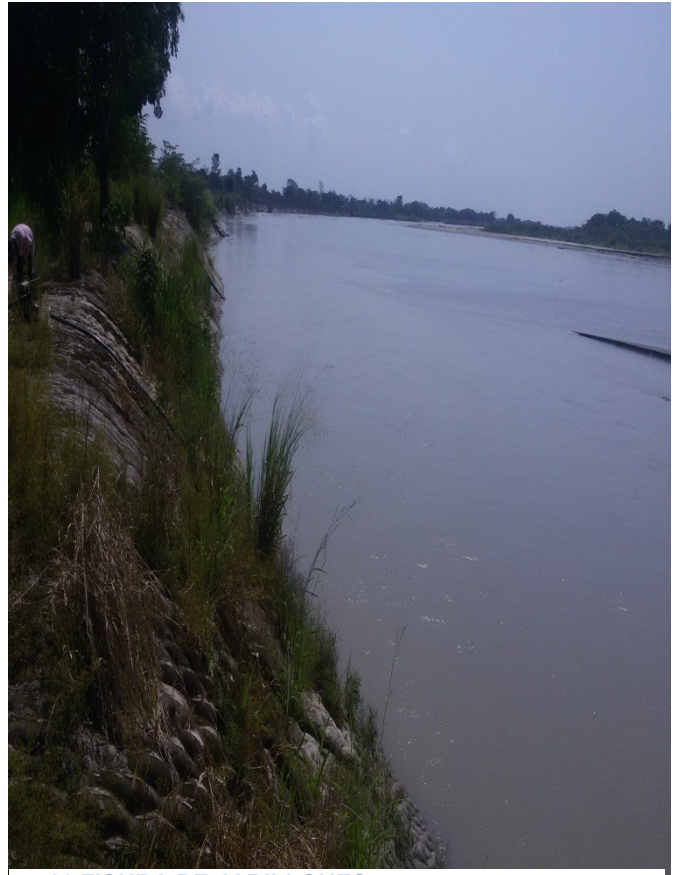
**14 RESIDUOS SOLIDOS ARRASTRADOS POR EL RÍO**

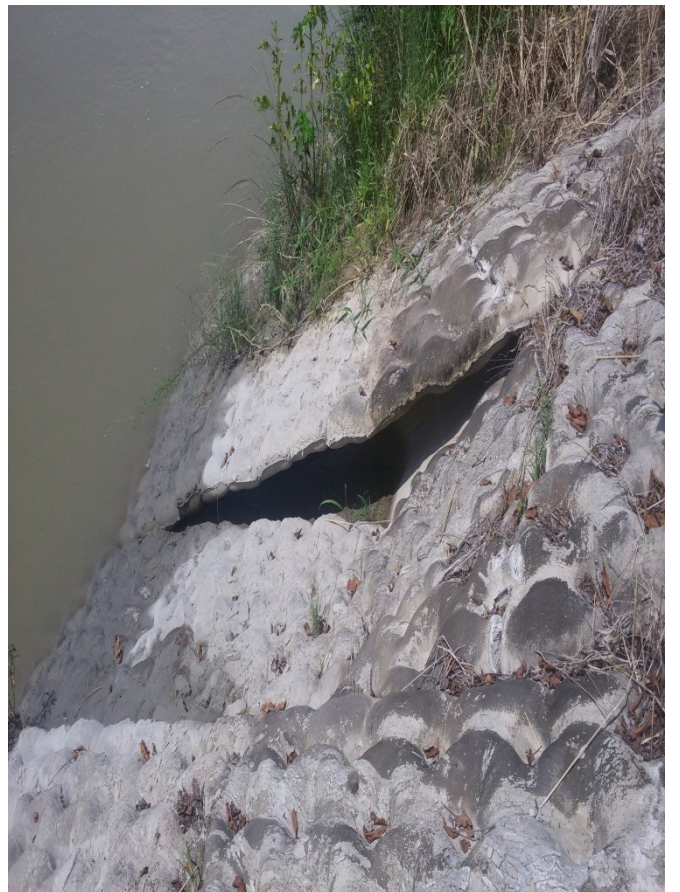
**16 FISURA DE JARILLONES**
