**Visita técnica de verificación
Viaducto - Acueducto Tocaima**

Expediente	No Aplica.			
Radicación	No Aplica			
Solicitante o Contraventor	Alcaldía Municipal			
Representante Legal	Fernando Afanador Puentes			
Identificación				
Domicilio Solicitante	Calle 5 Carrera 9 Esquina - Palacio Municipal			
Teléfonos Solicitante	8340061 o 8340072			
Municipio	Tocaima			
Vereda	San Isidro			
Predio	Viaducto INGEAGUAS			
Ubicación	Coordenadas E: 941815; N: 989175 (Sistema de Coordenadas Magna-Sirgas)			
Cédula Catastral	No Aplica			
CIIU	No Aplica.			
Asunto	Punto crítico identificado y zona de amenaza y riesgo zona rural del municipio de Tocaima.			
Objetivo	Realizar verificación del riesgo generado por socavación bajo las bases de los soportes estructurales que sostienen las líneas de conducción del agua, ubicado en el Municipio de Tocaima – Cundinamarca.			
Fecha Visita	Febrero 14 de 2014			
Tipo	Tramite por Decidir		Seguimiento y Control	Evaluación de Documentación
	Permisivo		Permisivo	Permisivo

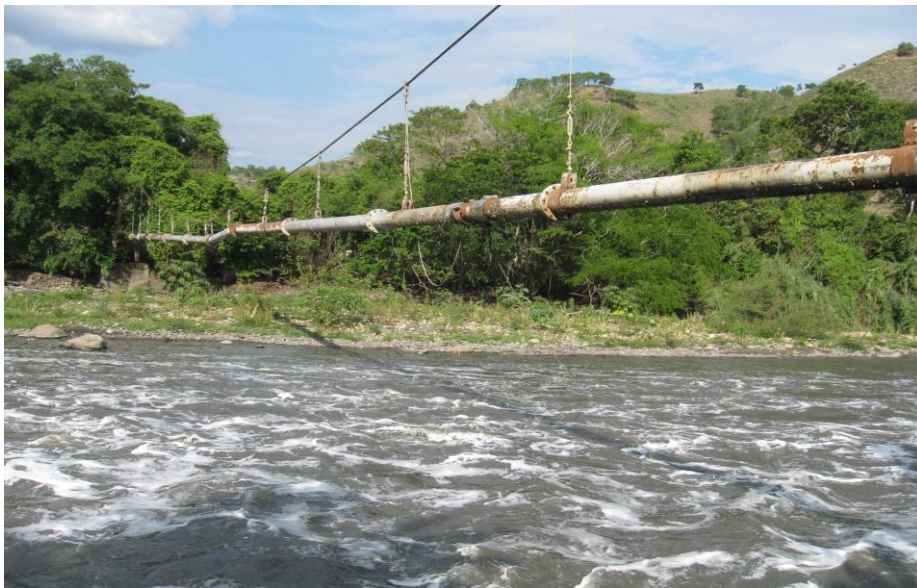
En la inspección a la zona se observaron adecuaciones, compuestas por jarillones y empedrados en los taludes marginales del río; estos se encontraban en buenas condiciones y permitían el flujo de la corriente del río sin afectar su estabilidad. Se reitera, sin embargo, que estas cubren solo una porción de la base, y no son lo suficientemente resistentes para soportar el impacto del río Bogotá; el resto del lindero del predio que limita con el río se encuentra sometido a procesos erosivos y de socavamiento por el impacto de las aguas de dicha fuente. (Ver fotografía 1)

Fotografía 1. Tubería que transporta las aguas sobre el río Bogotá, para el abastecimiento de la misma en los municipios de Agua de Dios y Tocaima, por la empresa INGEAGUAS S.A- E.S.P

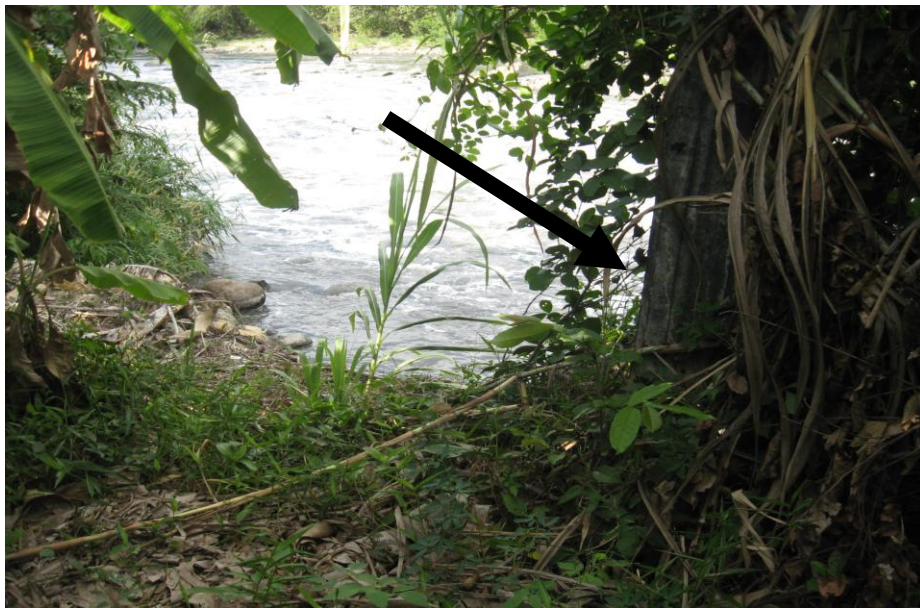
La dinámica del río Bogotá en su cuenca baja y como consecuencia el riesgo presente, se atribuye a diversos factores que obedecen a condiciones naturales y antrópicas, tales como la configuración geomorfológica de la fuente, intensidad de precipitación, alteraciones de la línea de flujo y el material; los cuales actúan como detonantes de los fenómenos de socavación, erosión e inestabilidad de las márgenes del río. (Ver fotografía 2).

Fotografía 2. Inclinación de los soportes estructurales debida a socavación e inestabilidad del material de cimentación.

En segunda instancia, las columnas o soportes de la tubería elevada ubicados en los extremos de la sección transversal del río, aparentemente contruidos en concreto reforzado, no presentan fallas representativas como elemento estructural, teniendo en cuenta que no se registran fisuras o grietas propias derivadas de las condiciones de carga o de servicio impuestas por la tubería; pero a su vez, se encuentran en inminente riesgo de falla de cimentación o volcamiento por la inestabilidad del suelo circundante.

Tal inestabilidad del suelo por fenómenos de socavación, que posteriormente será contemplada en el presente informe, produce la pérdida de capacidad portante en la cimentación, disminuye el factor de seguridad a deslizamiento y volcamiento, por consiguiente genera altas probabilidades de colapso en la estructura general del cruce aéreo.

Bajo el anterior escenario de falla e inminente riesgo consolidados en el factor principal, el cual es la socavación, los factores de seguridad por volcamiento y capacidad portante proyectan una disminución al punto del colapso de los soportes.

Con respecto a los fenómenos hidráulicos de socavación, se recomienda la ejecución de obras de mitigación de riesgos por eventos fluviales en función del mejorar el comportamiento de los soportes estructurales y su suelo de cimentación, mediante las siguientes acciones:

Efectuar una remoción adecuada de sedimento sobrante, entendida entre los puntos de afectación, mediante la limpieza de material cercano a la solera del río, sin alterar de manera sustancial la línea de flujo y con el fin de mejorar la capacidad hidráulica, la cual puede estar sujeta a altas precipitaciones, material de arrastre y altas velocidades que actúan en detrimento de la calidad de servicio de los taludes o laderas (material de cimentación de los soportes).

Instauración de jarillones con la litología y especificaciones adecuadas, que garanticen el óptimo comportamiento ante el choque abrupto del agua contra los taludes que soportan la estructura, los cuales no deben alterar significativamente el curso del agua y proteger la cimentación de los soportes ante eventos torrenciales o escenarios que involucren riesgo por colapso.

Efectuar un recalzado y mejoramiento de la cimentación (zapatas) de los soportes, los cuales deben transmitir de manera adecuada las cargas de servicio a la cimentación, y esta misma, garantizar condiciones de seguridad frente a eventuales crecidas y aumento en la velocidad de flujo, que trae consigo la sustracción y disgregación del material.

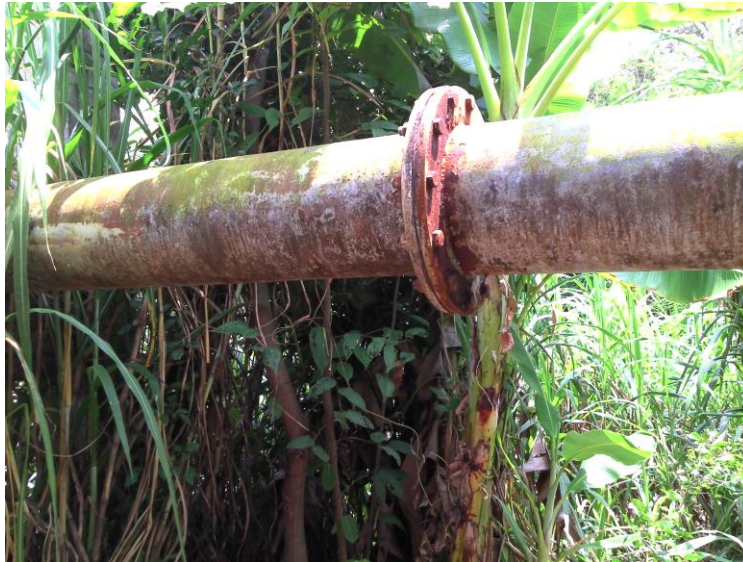
La tubería elevada que transporta aguas con fines de abastecimiento perteneciente a la empresa INGEAGUAS S.A – E.S.P y sus soportes ubicados en los extremos de la sección transversal del río, no cuentan con la capacidad óptima de servicio; en primera instancia, el material de la tubería presenta altos índices de oxidación en las secciones de empalme y conexión, dados por factores externos de deterioro, que a su vez se transmiten en la mayor parte del tramo de tubería y generan condiciones vulnerables a la falla (pérdidas, filtraciones considerables e inminente riesgo de fractura y rompimiento) que puede conllevar a la suspensión temporal del servicio de abastecimiento hídrico de los municipios de Agua de Dios y Tocaima. (Ver fotografía 3)

Fotografía 3. Conexiones de Tubería que transporta las aguas sobre el río Bogotá, para el abastecimiento de los municipios de Agua de Dios y Tocaima.

En primera instancia, se recomienda el cambio de la tubería con respecto al tramo del cruce elevado, ya que a partir de la inspección visual, se encuentra en aparente riesgo de falla o desprendimiento de material producto de la oxidación, lo que conduce a una suspensión indefinida del servicio de abastecimiento de agua y posiblemente una disminución en la calidad hídrica del recurso.

Cabe aclarar, que a partir de la información obtenida en la visita, la tubería tiene fines de abastecimiento, razón por la cual se puede tratar de un tramo perteneciente a una red de distribución consolidada en un plan maestro y que requiera la pronta atención de un especialista, que a criterio de su ejercicio, evaluará la factibilidad de cambio o el oportuno y debido mejoramiento de las condiciones actuales.

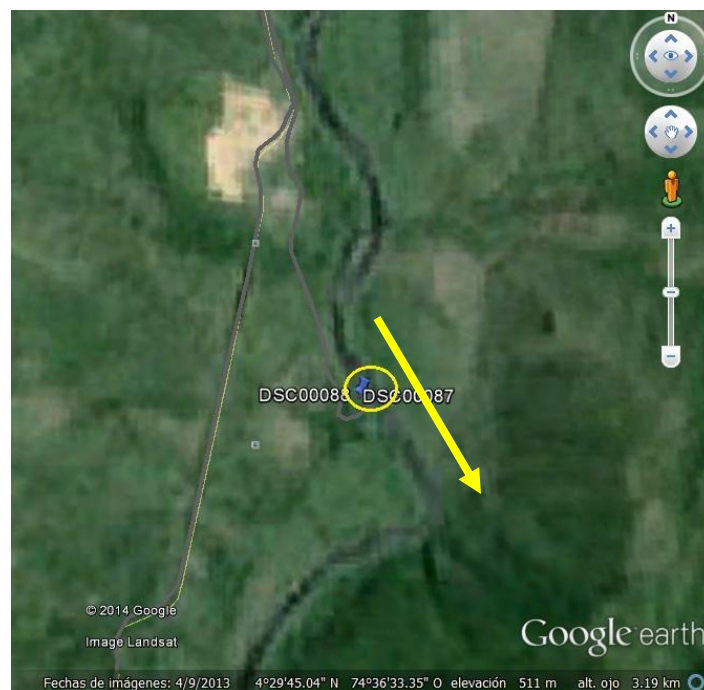
Bajo el análisis general de la disposición geomorfológica de la zona de estudio, resulta válido aclarar que el río Bogotá en su cuenca baja y en el área confluyente a la estructura, no presenta curvas representativas o configuraciones de tipo meandro; por tanto no condiciona factores de riesgo relevantes propios de geomorfología de la cuenca, resaltando que la estructura no se encuentra al margen de curvas pronunciadas, las cuales se caracterizan por el depósito sedimentario propio del material de arrastre a bajas velocidades en su parte externa, y en su zona externa, altas velocidades que conducen a la erosión y socavación, lo que teóricamente, dispone la configuración geomorfológica del cauce a través del tiempo bajo condiciones especiales.

Gráfica 2: Ubicación de estructura y dirección de flujo
