Informe Técnico No. de
Seguimiento y monitoreo al riesgo

Mediante solicitud, el representante legal de la empresa Tata Inversiones y Cía S.C., el señor Hernán Martínez Torres, requiere una visita técnica por parte de la Corporación Autónoma Regional de Cundinamarca – C.A.R. para la elaboración de un diagnóstico que permita evaluar las condiciones de riesgo por inundación en el predio denominado Finca Tata, municipio de Subachoque - Cundinamarca.

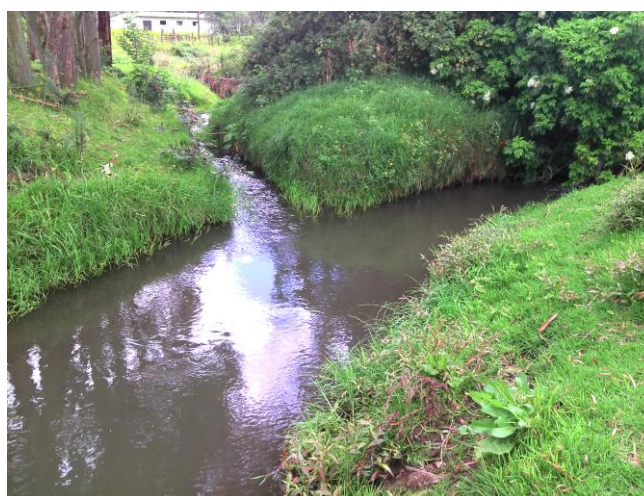
En esta inspección, soportada mediante un registro fotográfico en puntos estratégicos, se identifica una vertiente que descarga al drenaje principal – Río Subachoque (Ver fotografía 1), el cual presenta una sección transversal significativamente mayor en comparación con su tributario.

Fotografía 1. Descarga de una vertiente hacia el drenaje principal (Río Subachoque).
Fuente propia.

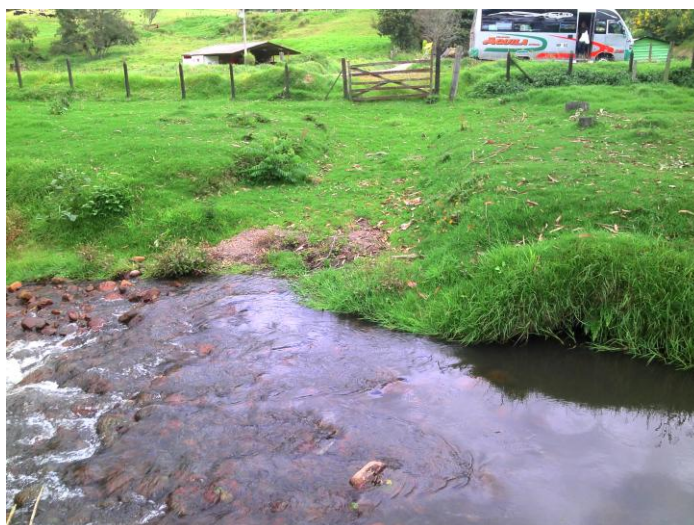
En este contexto, se afirma que el predio se encuentra ubicado en zona de ronda hídrica del Río Subachoque, motivo por el cual se registran materiales en la zona tales como cantos rodados y partículas granulares de origen sedimentario, que no son únicamente característicos por su presencia en el lecho, sino también en la zona que discurre hasta el perímetro de la finca, indicando la extensión de terreno que alcanza el agua en virtud de los materiales que transporta. (Ver fotografía 2.)

Fotografía 2. Lecho del Río Subachoque. Nótese rocas y material depositado sobre el lecho. (Litología sedimentaria). *Fuente Propia*

Adicionalmente, en la fotografía anterior se puede apreciar la escasa profundidad del lecho respecto a los niveles de sus laderas, situación que se presenta desde la descarga de las vertientes hasta un paso vehicular que facilita el acceso de la carretera hacia la finca. (Ver fotografía 4)

Se recomienda una ampliación geométrica del canal (río Subachoque) en el tramo que comprende la zona con amenaza de inundación, bien sea efectuando una limpieza del lecho que tenga como objetivo disminuir posibles represamientos y aumentar la capacidad hidráulica, ganando mayor profundidad. No obstante, de forma preliminar a la intervención, se debe elaborar un estudio y modelación hidráulica que precise una adecuación correcta, evitando trastornos, mutaciones u otros efectos perjudiciales aguas arriba y abajo de la zona. Así mismo, el estudio preliminar deberá incluir elementos hidrológicos influyentes que no hayan sido considerados en el presente concepto técnico.

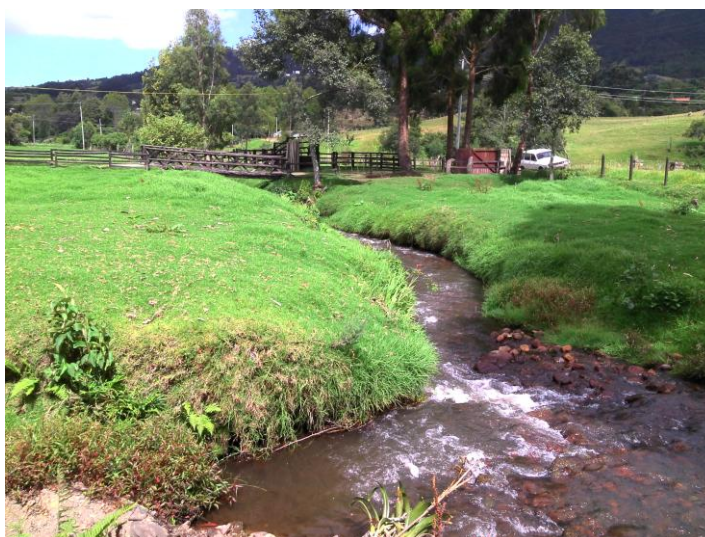
Fotografía 4. Escasa profundidad del lecho del río desde la confluencia antes y después del paso vehicular. *Fuente Propia*

Con base en el registro fotográfico y la descripción de la visita técnica, se afirma que el escenario precedente a la inundación, obedece a la escasa profundidad que presenta el vaso respecto a sus laderas. Por tanto, el agua no presenta un encausamiento suficiente y de forma simultánea, en algunos tramos existen contracciones geométricas de la sección transversal, ocasionadas por la presencia de material y árboles que disminuyen radicalmente la capacidad hidráulica del canal.

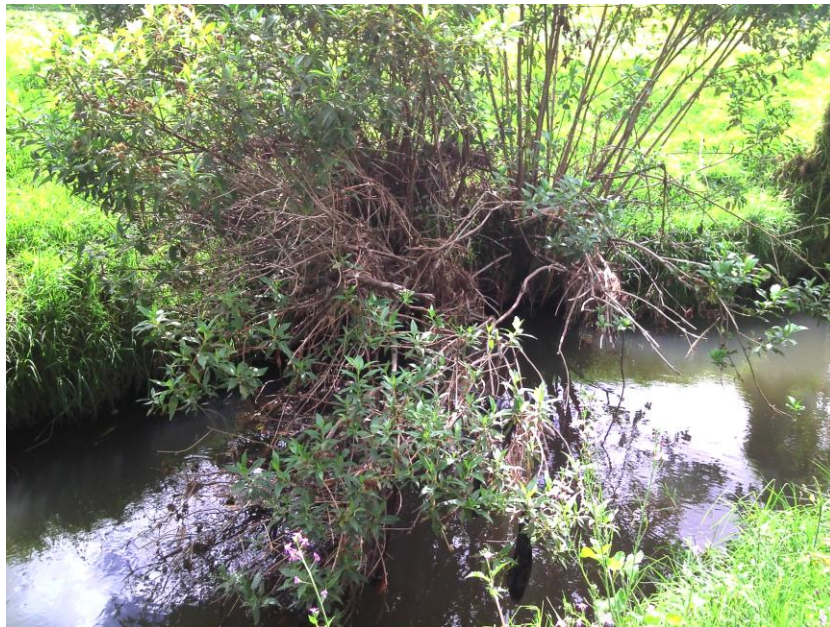
El cuerpo de agua presenta un revestimiento en capa vegetal, sin señales aparentes de control o intervenciones efectuadas con anterioridad, por tanto se puede apreciar arborización en algunos sectores sobre las laderas del cauce. (Ver fotografía 4)

Fotografía 4. Capa vegetal como revestimiento natural y presencia de árboles en el lecho que indican ausencia de limpieza o intervenciones. *Fuente Propia*

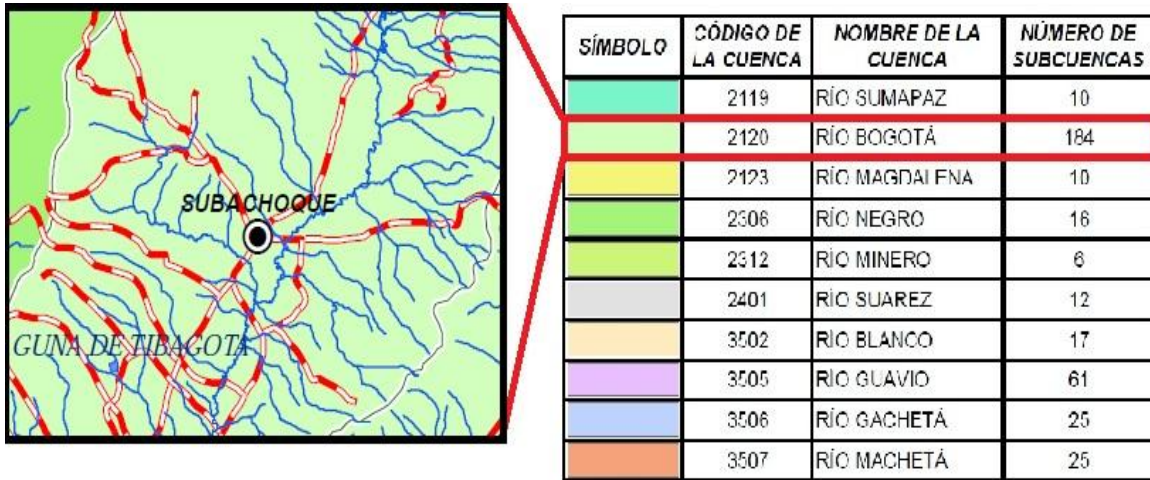
Gráfica 2. Clasificación hidrológica de la zona.

La zona de estudio, se caracteriza por pertenecer a la cuenca media – baja del río Bogotá, la cual es la cuenca más grande del departamento de Cundinamarca con un numero de 184 subcuencas, entre ellas El río Subachoque.

La micro cuenca del río Subachoque, se caracteriza por tributarios con geometría regular moderada a alta, con algunas ramificaciones que describen patrones de drenaje subdentritico, el cual se origina con predilección en suelos homogéneos de textura fina (arcillosos u orgánicos) o en suelos que presentan un estrato rocoso superficial. Este tipo de suelos presentan una permeabilidad baja, por tanto el agua adquiere bajas velocidades cuando atraviesa el perfil de suelo.

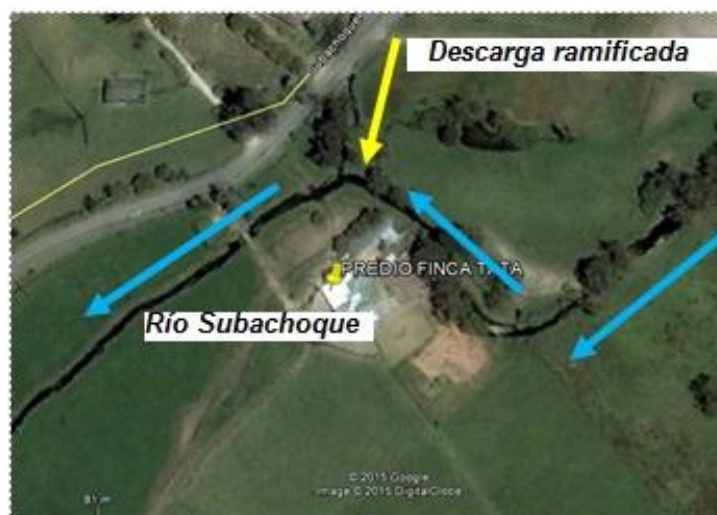
Para la zona de estudio, existe una descarga hacia el río Subachoque por parte de un tributario ramificado con las descripciones mencionadas. Este cruce se realiza de una forma transversal a la trayectoria natural curva que lleva el río Subachoque. (Ver Grafica 3.)

Gráfica 3. Descarga de un Tributario al río Subachoque dentro del área de la finca

La descarga mencionada puede ser perjudicial cuando los cuerpos de agua transporten caudales máximos en virtud de los eventos de precipitación, teniendo en cuenta las condiciones de morfología que presentan en el cruce alrededor de la vivienda.

La confluencia de los dos cuerpos, eleva sustancialmente los niveles de agua del río Subachoque permitiendo incrementos en la energía específica. No obstante, el coeficiente de fricción en función del revestimiento natural del cauce, con presencia de material rocoso – granular, facilita pérdidas de energía que se pueden transmitir en disminuciones de fenómenos erosivos. Claro está, considerando las bajas pendientes y la velocidad media de flujo.
