Informe Técnico No. de
Seguimiento y monitoreo al riesgo

Mediante solicitud, el Director General del Instituto Distrital para la Protección de la Niñez y la Juventud (IDIPRON), el señor Roberto Antonio Contreras Mora, requiere una visita técnica por parte de la Corporación Autónoma Regional de Cundinamarca – C.A.R. para la elaboración de un diagnóstico que permita evaluar las condiciones de riesgo por inundación y estado de deterioro de las instalaciones en la Unidad de Protección Integral de El Cuja, ubicada en el municipio de Arbeláez, en la Vereda Puente Cuja – Cundinamarca.

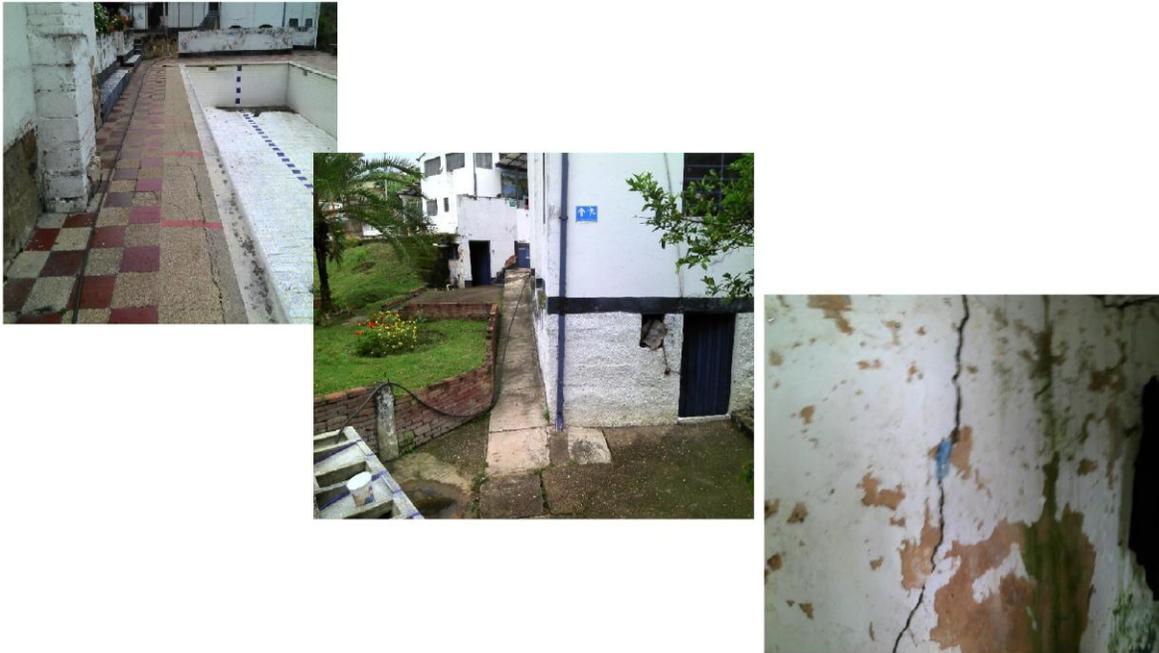
Mediante una inspección visual al estado de las estructuras, se puede observar de forma breve un alto grado de deterioro y abandono en todos los sitios de las instalaciones, las cuales fueron construidas para prestar espacios recreativos y de uso vacacional, destacando primordialmente lugares como piscina, zonas verdes y unidades habitacionales de mayor área tales como salones. (Ver imagen 1.)

Imagen 1. Espacios de las instalaciones dedicados a uso recreativo y habitacional en alto grado de deterioro. *Fuente propia*

En un análisis de la imagen 1 y 2 y la información expresa mediante el informe de visita, evidentemente existe un gran estado de deterioro en gran parte de los espacios e instalaciones del lugar. Este estado de deterioro se relaciona con las grietas y fracturamientos presentes en muros, pisos, andenes y sardineles de la unidad, así como señales de humedad en zonas como la piscina y espacios alrededor. Sin embargo, las grietas pueden ser por diversas causas dependiendo el lugar y su trayectoria.

No obstante, existe una considerable grieta transversal en un muro, relacionada con posibles temas de asentamiento o algunas fallas de cimentación. Esta grieta se evidencia mediante la imagen 1. en el informe de visita.

Se recomienda a IDIPRON, no habilitar esta Unidad de Atención Integral para uso de la comunidad con fines de rehabilitación y reparación en virtud el programa

dispuesto. Las instalaciones no brindan las condiciones de seguridad mínimas dadas por su alto grado de deterioro, así como la invasión sobre ronda hídrica y los frecuentes eventos de inundación a los cuales estarán sometidos.

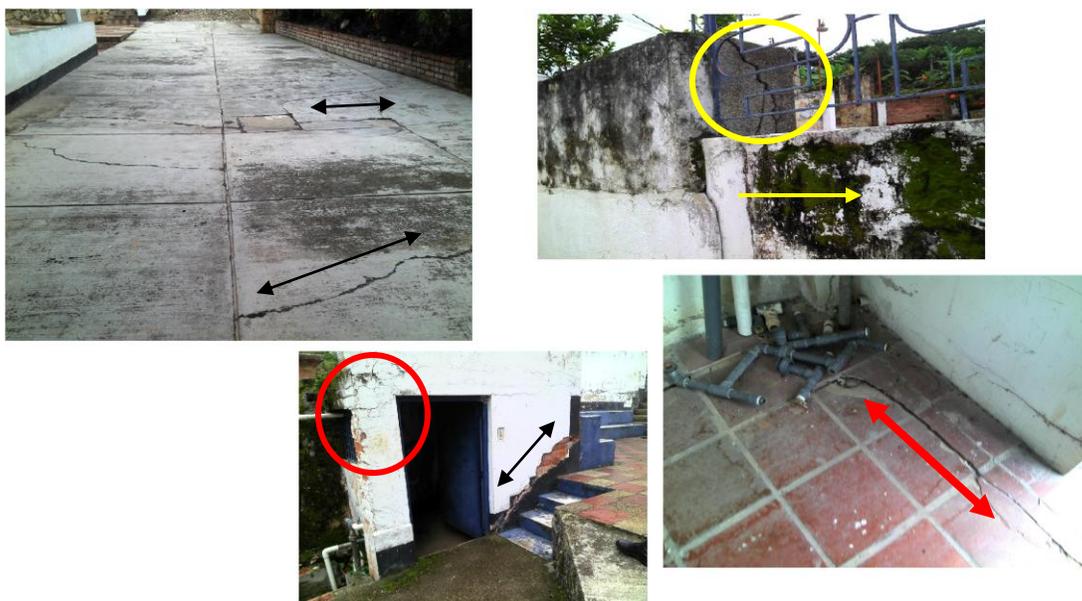
En áreas como muros, pisos, sardineles, pavimentos y andenes, se registraron agrietamientos longitudinales y transversales, que desde una percepción visual, denotan altos grados de exposición de los materiales a condiciones de humedad, condiciones térmicas y posibles fallas estructurales o de cimentación. (ver Imagen 2)

Imagen 2. Grados de exposición y agrietamientos en los materiales que conforman las instalaciones. *Fuente propia*

Con respecto a las grietas presentes en los muros, influye el desgaste del material de acabados y posibles eventos de dilatación y contracción térmica, así como la influencia de agentes químicos. De igual forma, los agrietamientos pueden ser originados desde la construcción, ligados a reacciones Alkali – Sílice por baja calidad de los agregados y ausencia de control en los procesos constructivos.

Las grietas de andenes, sardineles y pavimentos, concurren en dilataciones térmicas y posibles eventos de remoción poco perceptibles por inspección visual. Es necesario elaborar un estudio a profundidad que evidencie con certeza los indicadores de inestabilidad.

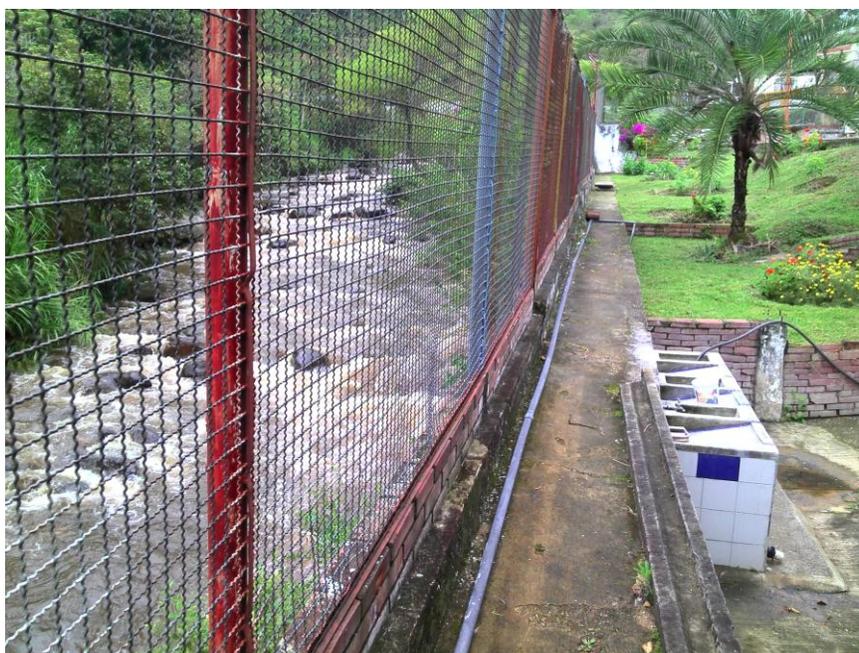
En este contexto, se reconoce la invasión de las instalaciones sobre la ronda hídrica del afluente, identificando la presencia de un muro de contención en concreto y malla de cerramiento que colinda de forma paralela a las líneas de flujo. (Ver Fotografía 1)

Fotografía 1. Instalaciones ubicadas en zona de ronda. Nótese la presencia del muro de contención (reconocible únicamente desde una vista frontal). Presenta malla de cerramiento y se encuentra en contacto directo con el cuerpo de agua. *Fuente propia*

Mediante información suministrada, el río ha superado los niveles del muro ocasionado inundaciones en algunas zonas del predio. Asimismo, se reconoce en campo un material depositado en hacia la base del muro sobre la margen del cuerpo de agua; este material presenta señales de erosión y disgregamiento a raíz de fenómenos socavativos.

El proceso de socavación registrado en campo hacia la base del muro en contacto con el río, puede encontrarse relacionado con algunos movimientos masales poco perceptibles mediante inspección visual. Sin embargo, la trayectoria de grietas en algunos muros y pisos indican una hipótesis relacionada con el escenario planteado anteriormente, pero no se afirman las causas con certeza debido a otra serie de procesos influyentes y posiblemente confundidos con los acabados en deteriorados de las estructuras.

Se debe replantear la ubicación de la Unidad mientras el propietario del predio o la organización, reformule las medidas pertinentes respecto al fin último de estas instalaciones.

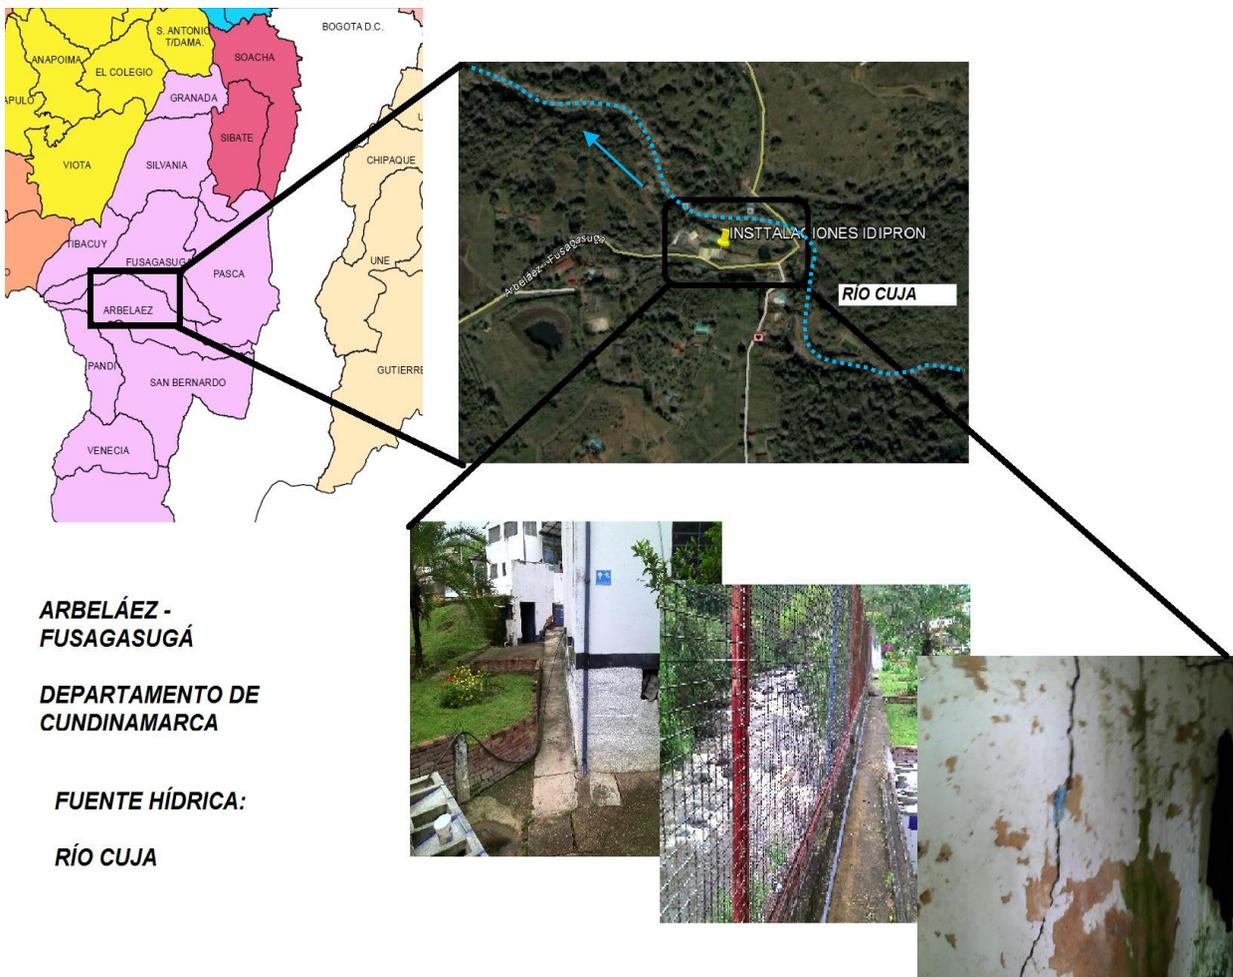
La altura de la zona fluctúa entre 1517 y 1520 m.s.n.m., describiendo un sector relativamente plano desde el puente vehicular de la vía que conduce del municipio de Fusagasugá al municipio de Arbeláez. (Ver gráfica 2)

Gráfica 2. Ubicación de la zona de estudio. El cuerpo de agua transita adyacente al predio y su geometría sinuosa moderada – baja, hace contacto con su muro de contención perimetral al cauce. *Fuente propia*

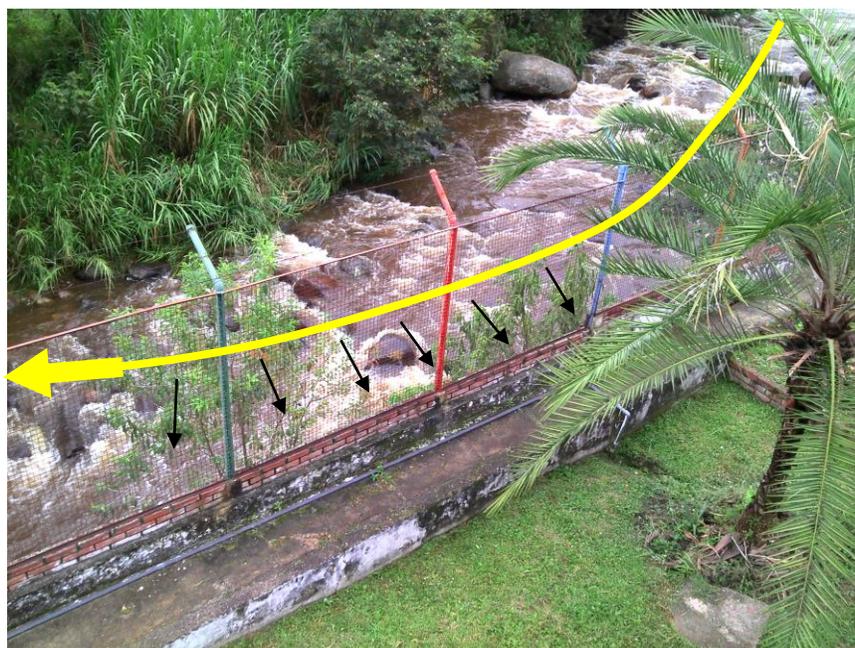
Analizando la fotografía 1, se puede identificar el depósito de materiales hacia la margen contraria del río, y se corrobora analizando cierta concavidad que presenta e cauce al transitar adyacente al predio. En este contexto, se infiere que hay cierto tipo de sinuosidad que se encuentra haciendo contacto con el muro de contención perimetral de las instalaciones.

Fotografía 1. Sinuosidad del río que ocasiona fenómenos de socavación sobre el material que conforma la base el muro de contención en contacto. *Fuente propia.*

Esta socavación, puede relacionarse con los problemas de inundación mientras el material de arrastre se deposite sobre el lecho del río, generando reducciones en la sección transversal; factor que determina una baja capacidad del canal natural para transportar los caudales de exceso y por consiguiente produce reboses sobre su ronda hídrica.
