Informe Técnico No. DRTE de

Visita Técnica para atender solicitud de apoyo a la comunidad de la vereda Rosario Alto del municipio de Tena por el Deslizamiento de tierra presentado en varios predios

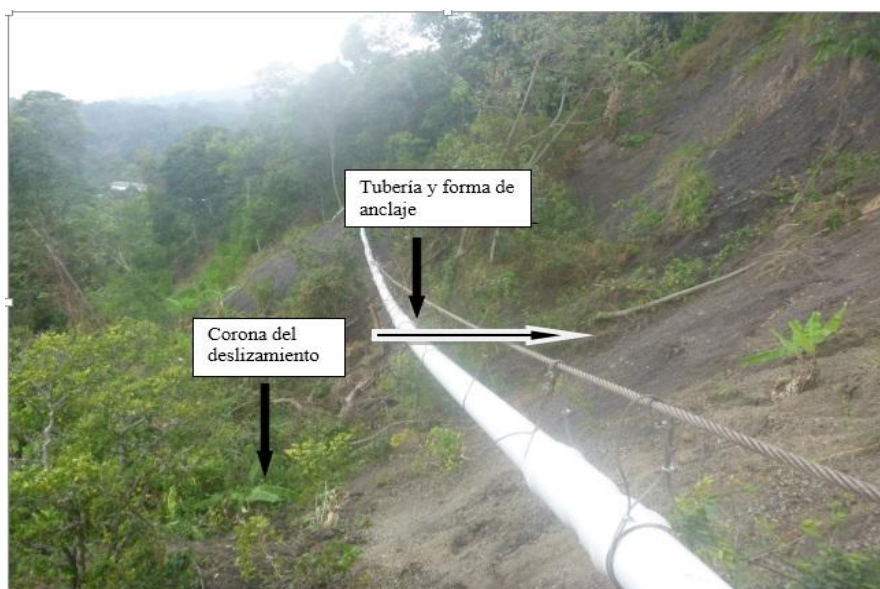
Una vez en el predio, se verificó la localización del punto y se procedió al recorrido; encontrando la corona del deslizamiento o el sitio donde se inició el mismo, con la presencia de una red de conducción de agua potable en tubería de 8 pulgadas en polietileno de alta densidad, la cual presenta uniones donde probablemente se desempató la tubería, generando el derramamiento del líquido sobre el terreno.

Fotografías N° 1. Zona donde probablemente inicio el movimiento. Nótese la forma como está anclada la tubería y el ancho de la zona afectada que corresponde a 120 metros aproximadamente. *Fuente propia*

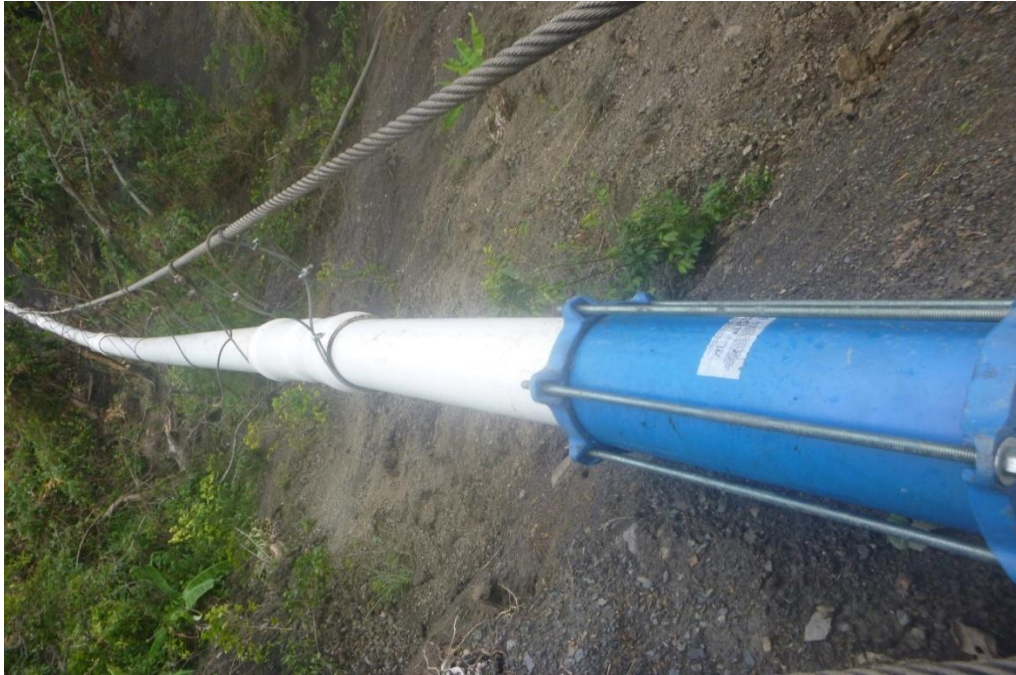
Fotografías N° 2 La tubería presenta un elemento de reparación ubicado en el tramo donde la comunidad manifestó que se presentó la rotura de la tubería. *Fuente Propia*

La red de conducción presenta considerables indicadores de deterioro, entre ellos la presencia de óxido, unidades para reparación de empalmes y errados anclajes que someten al material a esfuerzos combinados provenientes por el líquido transportado y el suelo alrededor.

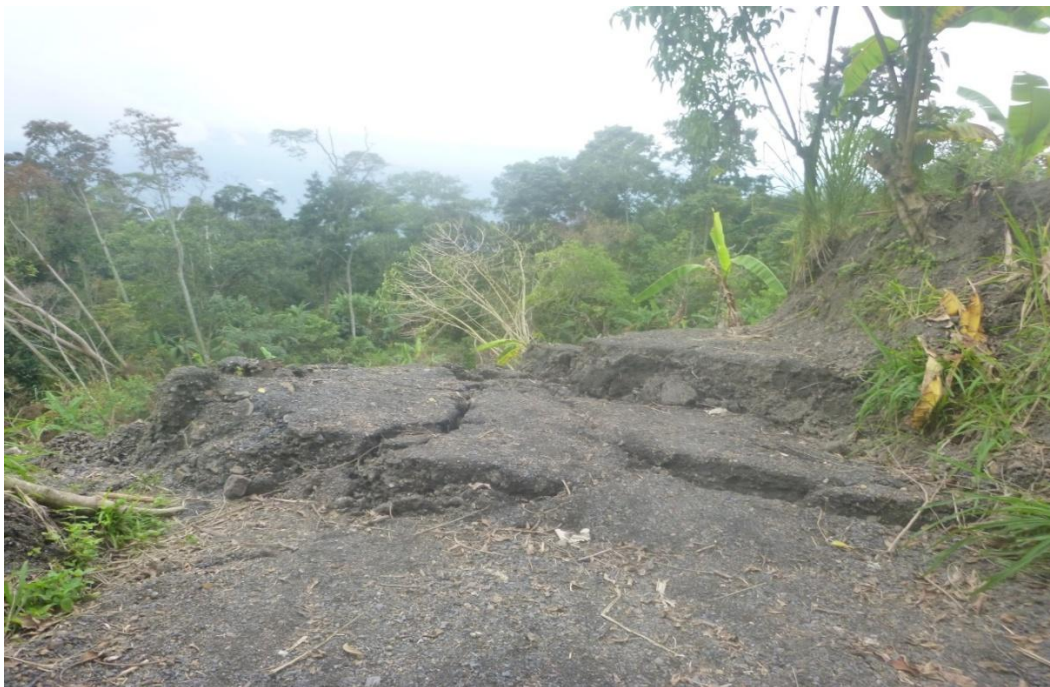
Fotografías N° 3 Magnitud del movimiento de tierra y la forma como la vegetación se ha venido al suelo. Nótese las grandes grietas ocasionadas por movimiento masal. *Fuente propia*

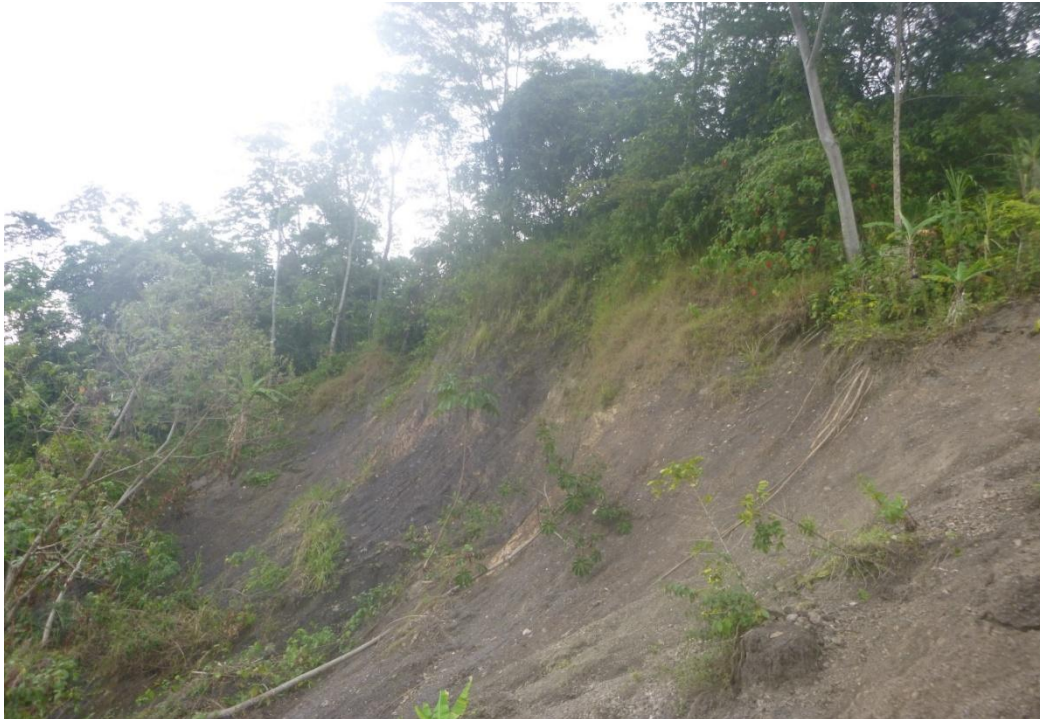
Fotografías N° 3 Nótese la cicatriz de falla distinguida por un aparente movimiento rotacional descrito mediante una curva en la corona del talud. *Fuente propia*

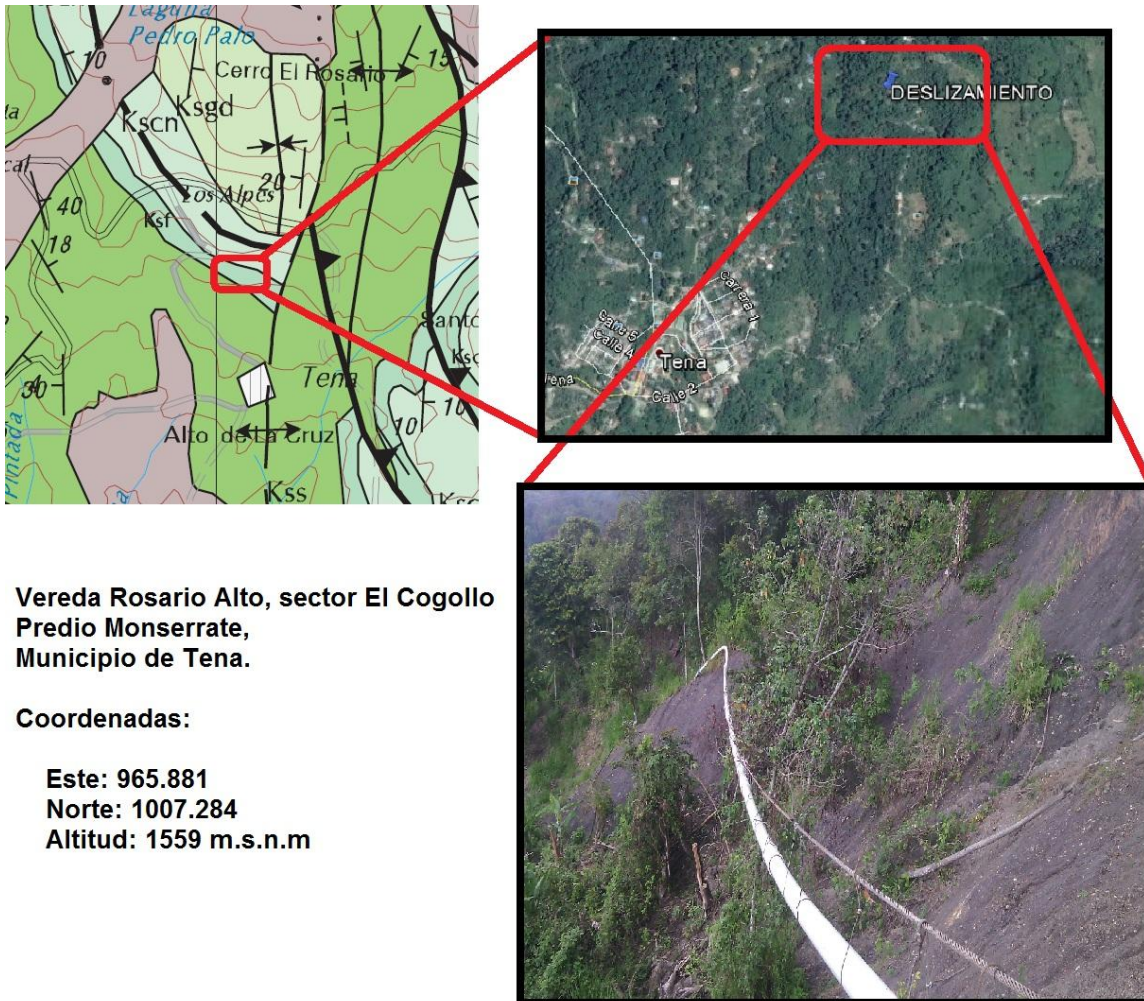
Imagen No.1 Localización y geología de la zona afectada. *Fuentes: S.G.C Servicio Geológico Colombiano, G. Earth*

La geología de la zona se caracteriza por pertenecer a la Formación Frontera (Ksf) del Grupo Villeta, la cual en su parte superior se compone por afloramientos de lodolita y limolita silíceo – calcárea en capas delgadas; su parte media de lodolita silíceo en capas delgadas y su parte inferior por lodolita calcárea, con capas medias y delgadas de micrita con concreciones de diferentes tamaños. Su leyenda geológica data del periodo Turoniano – Cretácico. (Servicio Geológico Colombiano).

Como material predominante, se encuentran los afloramientos de Lodolitas, compuestas principalmente por arcilla y limos; materiales finos con reducida superficie específica, que en presencia de agua, manifiestan considerables cambios volumétricos en función de su potencial expansivo por escenarios de

La topografía de la zona se caracteriza pendientes de tipo alta a muy alta (25 – 45 grados y > 45 grados), teniendo en cuenta considerables fluctuaciones de 1559 metros de altitud a 1500 metros en una reducida distancia horizontal (Ver Imagen No.1). Dados estos parámetros, en confluencia con la información expresa mediante el informe de visita, el área afectada se encuentra dentro de una zona montañosa con excesiva pendiente descendente. Escenario que agudiza las condiciones naturales y somete a los materiales del talud a elevados estados tensionales.

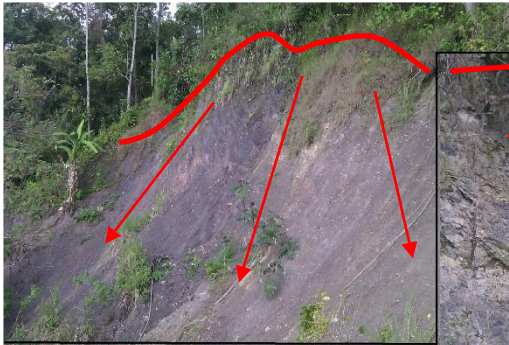
VISTA HACIA EL FLANCO IZQUIERDO DEL DESLIZAMIENTO

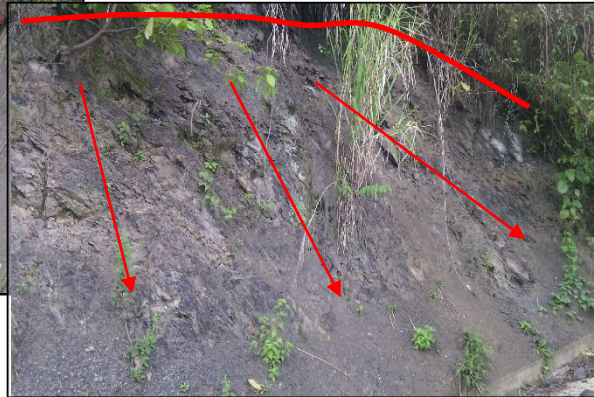
VISTA HACIA EL LADO DERECHO DEL DESLIZAMIENTO

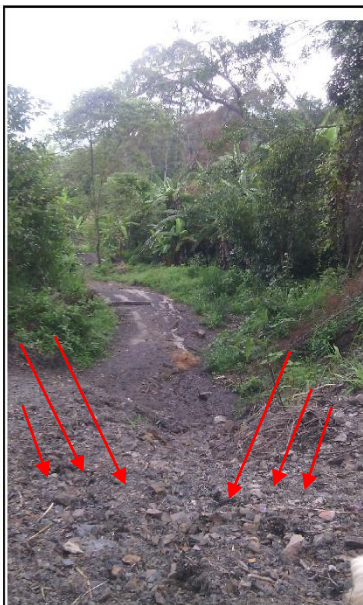
Adicionalmente, el talud presenta alta densificación en capa vegetal alrededor de los flancos y corona medianamente identificados del desplazamiento (Ver Imagen No. 2). Sobre la pata del talud, donde se encuentra el paso vehicular, se evidencia la acumulación de material removido y depositado, el cual no presenta signos de saturación $\geq 100\%$ que indiquen un mecanismo de falla distinguido como un flujo de lodos.

MATERIAL REMOVIDO Y DEPOSITADO SOBRE EL PASO VEHICULAR

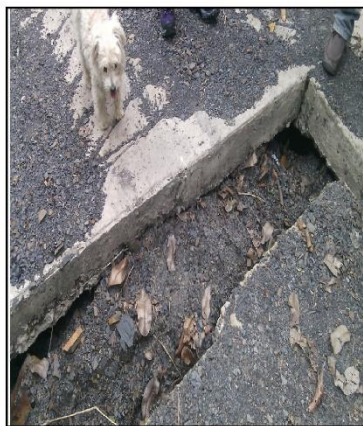
RUPTURA Y FISURAMIENTOS DEL PAVIMENTO EN TIPO PLACA HUELLA

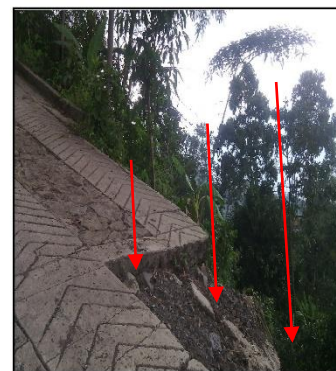
Tal como se evidencia mediante las fotografías No. 1, 2 y 3 del informe de visita, el área afectada corresponde al talud superior de un paso vehicular construido en superficie de rodadura tipo placa huella. Este paso vehicular, comúnmente construido para el tránsito entre veredas, o bien, para el acceso a predios en zona rural, presenta un tramo de aproximadamente 40 metros entre deterioro, fracturamientos y pérdida de la banca ocasionados por el movimiento.

PERDIDA DE LA BANCA

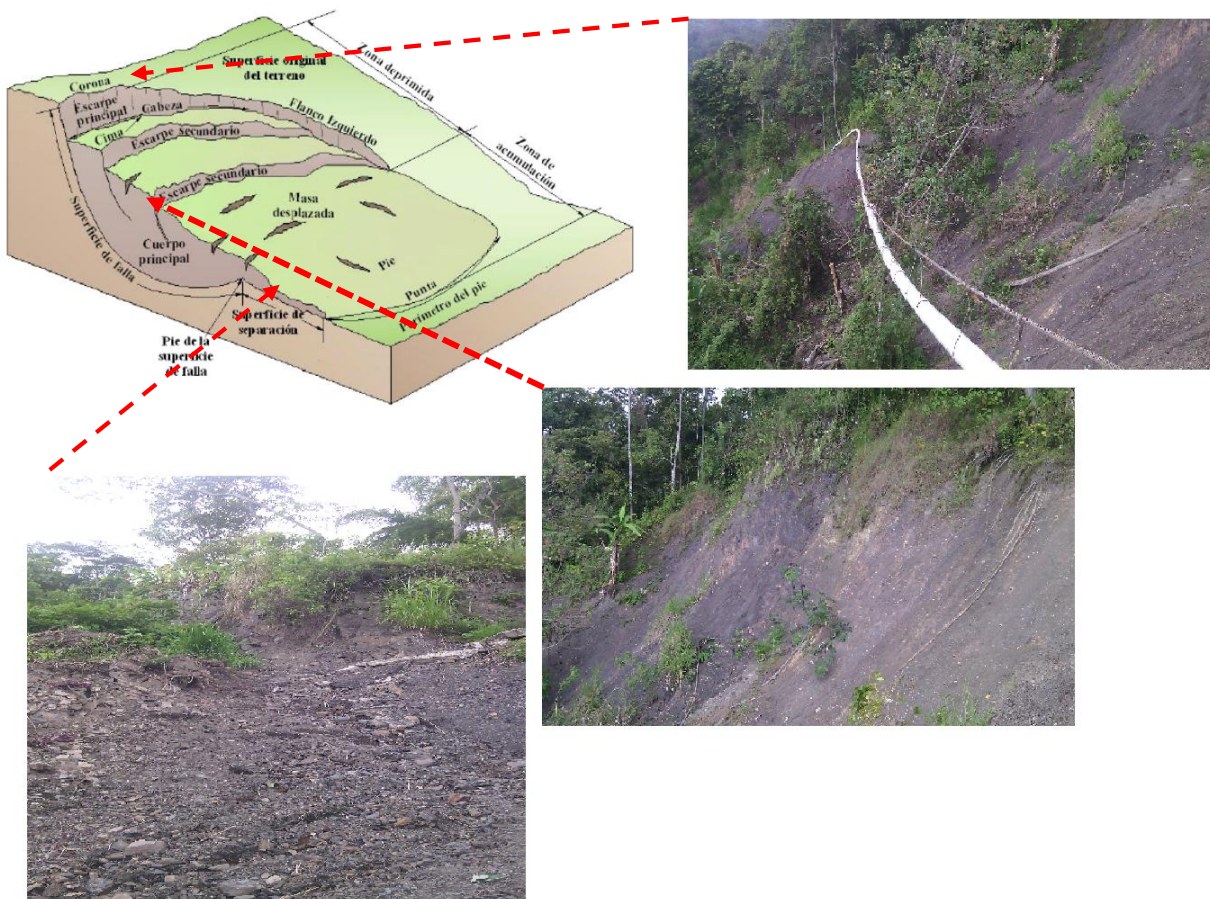
Analizando la geometría del deslizamiento, distinguida principalmente por la concavidad que presenta la corona, a partir de la cual, la cabeza se mueve hacia abajo dejando un escarpe semi vertical (Ver Imagen No. 3) y posteriormente la superficie superior se inclina hacia atrás en dirección al escarpe, se afirma que el deslizamiento es de tipo rotacional. La velocidad del movimiento se pudo presentar de moderada a alta.

Imagen No. 3 Caracterización, deslizamiento de tipo rotacional. *Fuente propia*
