Informe Técnico No. DRSC de

Visita técnica sector El Carretero, vereda El Roble Sur, Gachancipá

Informe de Visita Ocular Obra Civil

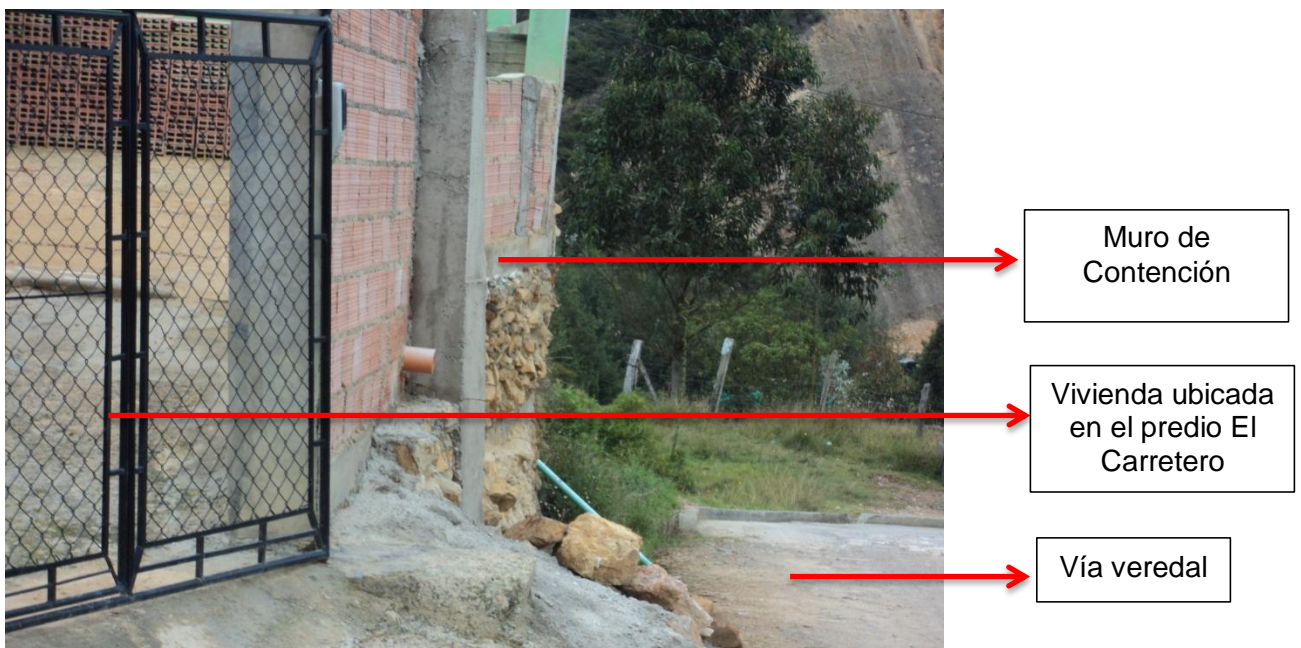
Foto 1. Ubicación muro de contención

Se observa, que el predio El Carretero colinda en su costado derecho con la vía que comunica la vereda El Roble con la zona urbana del municipio de Gachancipá. Asimismo,

se evidencia la construcción de una vivienda tipo unifamiliar, la cual tiene un cerramiento por el muro de contención.

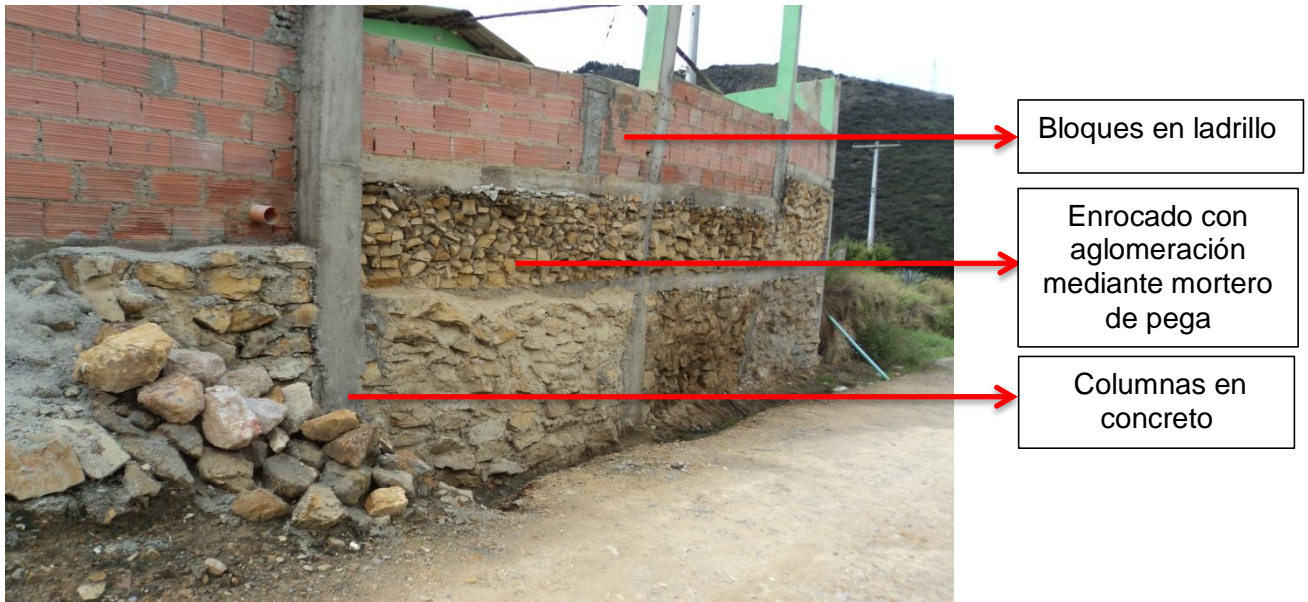
Foto 2. Muro de contención y cerramiento

El muro de contención del predio el Carretero, esta construido con tres tipos de materiales. La mitad del vástago esta construida en piedra aglomerada mediante mortero embebida en vigas y columnas, mientras la parte superior del muro cuenta con bloques tal como se ilustra en la foto No. 2. Cabe anotar, que no se evidencia un sistema adecuado de amarre que aporte rigidez desde los elementos en concreto, debido a la deficiente calidad constructiva.

En primera instancia, tanto el proceso constructivo como el material empleado para la construcción del muro no es el adecuado. Existe una construcción de tipo rudimentario con déficit en su calidad técnica, dada primordialmente por la combinación errada de materiales, que al contrario de conformar una estructura monolítica que transmita adecuadamente las cargas al subsuelo y aporte un equilibrio estático – dinámico bloqueando un movimiento de tierras, permite altas excentricidades ocasionadas por los distintos centros de masa en sus elementos.

Asimismo, las columnas y vigas medianamente identificables que aportan un confinamiento a las secciones de empedrado y mampostería, solo influyen como elementos de rigidez, mas no como unidades contribuyentes a la contención de tierra.

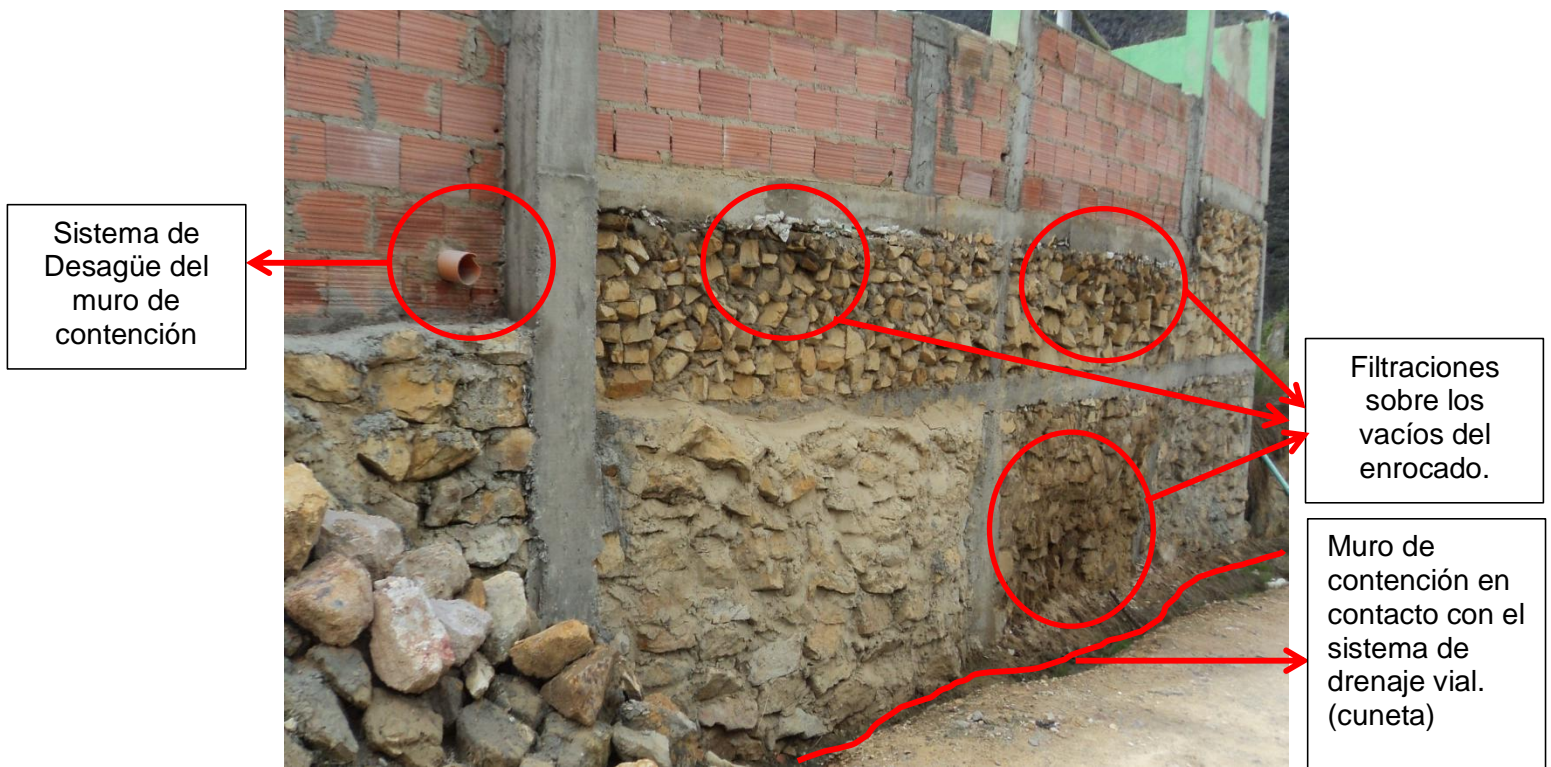
Foto 3. Indicadores de humedad sobre el muro

Se observa en tres partes del muro de contención señales de humedad, dada por posibles filtraciones de agua del talud en las partes altas y bajas.

Asimismo, las condiciones de humedad derivadas del represamiento y la deficiente evacuación de aguas contribuyen a que los materiales reduzcan sus parámetros de resistencia, la cual ya se encuentra vulnerable frente al estado de esfuerzos mencionado anteriormente.

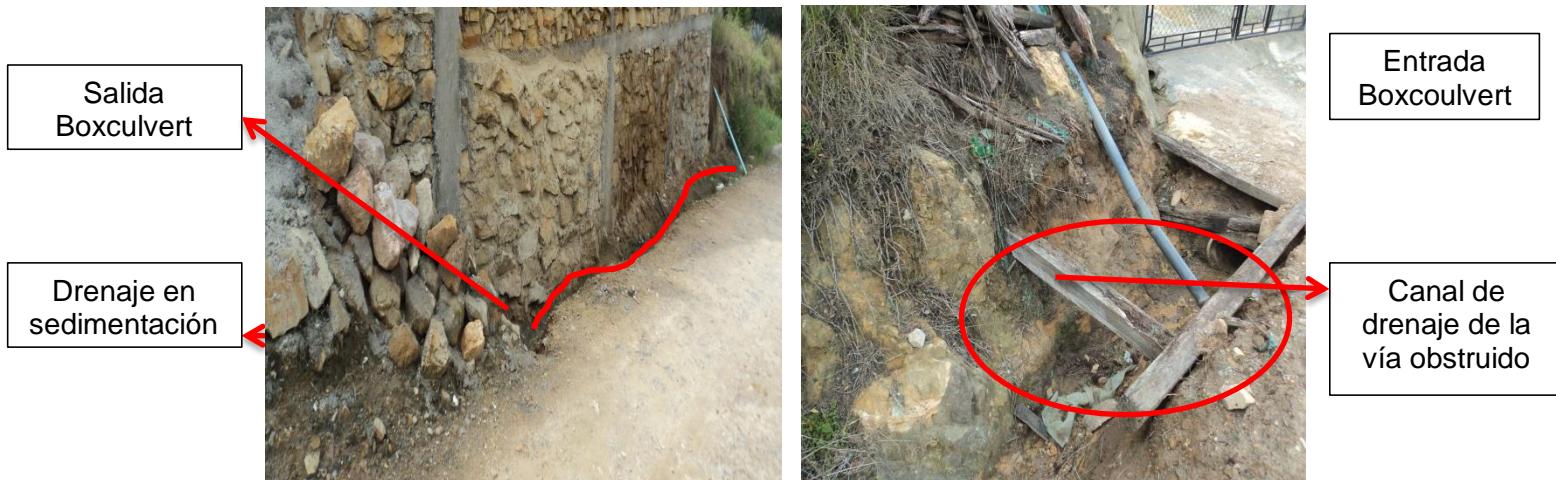
Foto 4. Sistema de Drenaje de aguas de escorrentía

El sistema de drenaje de aguas por escorrentía del muro y la vía se encuentra obstruido y en notable mal estado, lo cual es evidenciable en la Foto No. 4. En la parte inicial del muro de contención, el sistema de drenaje se tapona principalmente por residuos voluminosos, dados por la sedimentación de materiales que reducen transitivamente su capacidad hidráulica; tales como basuras, agregados para construcción, entre otros.

En segunda instancia, analizando el sistema de drenaje por escorrentía superficial o manejo de aguas, resulta válido afirmar que no se efectuó una prospección hidráulica acerca de las condiciones geométricas óptimas para evitar que el exceso de sedimentos dificulte la evacuación de aguas. Este escenario, sumado a la falta de limpieza, facilita represamientos de agua que no afectan únicamente a los materiales que conforman el muro, igualmente frecuentan la saturación del material retenido, que de ser el caso, incrementan la presión de poros y por consiguiente los esfuerzos que el suelo transmite vertical y horizontalmente a la estructura.

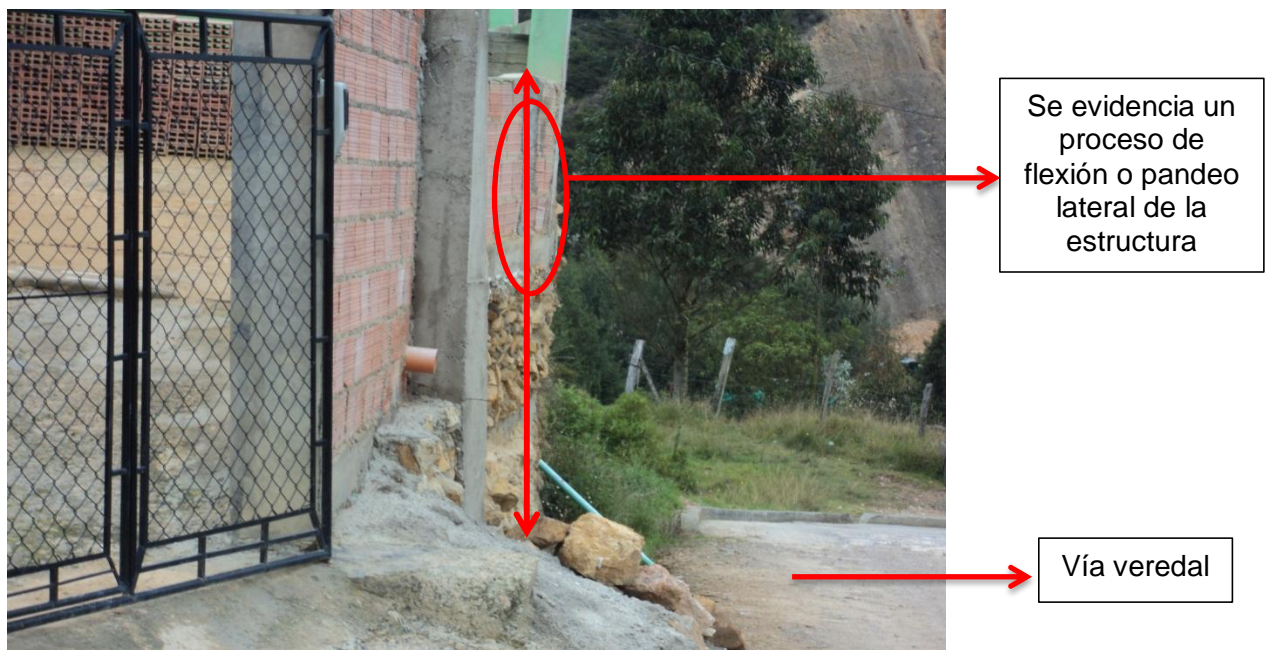
Foto 4. Pandeo lateral del muro

Simultáneamente, se logra identificar un proceso de flexión aparente desde la base del muro hasta la cima del vástago, el cual se presenta sobre la sección de mampostería junto con el aglomerado de piedra en su parte inferior.

En este contexto, con énfasis en aspectos estructurales, las secciones de mampostería, rocas y concreto, presentan variaciones como cargas inerciales que afectan al equilibrio estático de toda la unidad. Por este motivo, se presentan deformaciones a corto plazo traducidas en un proceso de flexión evidenciado mediante el informe de visita y la fotografía No. 4 “Pandeo Lateral del muro”.

La estructura no cuenta con un equilibrio estático que le permita transmitir y soportar las cargas actuantes, lo cual genera efectos negativos tales como fallas locales por un exceso de deformaciones en toda el área útil. Por este motivo, los materiales ya pueden estar soportando esfuerzos límites que críticamente son asumidos como elemento y no como un sistema integral.

El muro no cuenta con parámetros de construcción mínimos estipulados mediante el Código Colombiano de Sismo resistencia (Nsr – 10 título H), que puedan proveer una mínima garantía de seguridad ante la inminente falla.

Solicitar a la Secretaria de Planeación, para que dentro de sus funciones se requiera al real propietario del predio El Carretero, ubicado en la vereda El Roble Sur en las coordenadas N 1041795 y E 1020722, para que realice las medidas de intervención correctiva que minimicen el riesgo de colapso estructural, con el fin de mitigar el riesgo al que están expuestos los habitantes del predio y los transeúntes de la vía veredal, teniendo en cuenta la legalidad de los obras.
