**Informe Técnico No.                    de**  
**Seguimiento y monitoreo al riesgo**

El alcalde municipal de Jerusalén, el doctor Guillermo González Bernal, solicitó verificar la zona en riesgo por socavación presentada en el predio denominado La Granja, ubicado en la vereda El Hatillo, municipio de Jerusalén.

**III. INFORME DE VISITA**

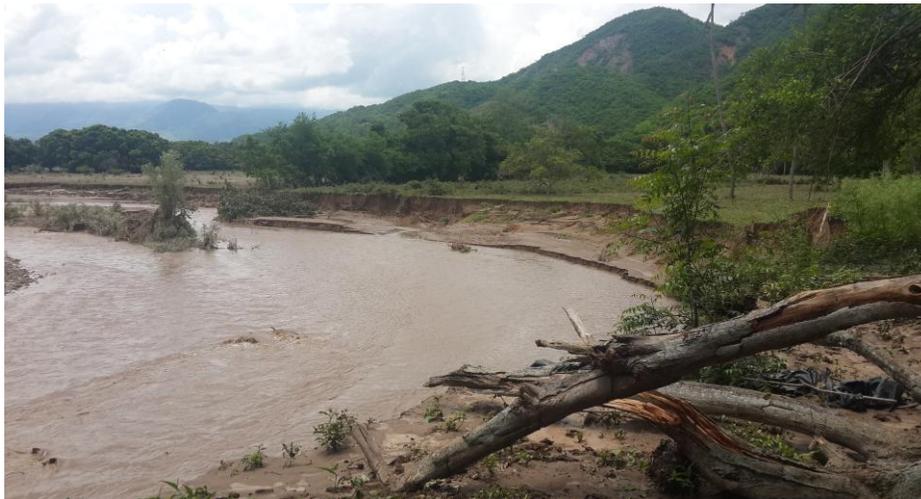
**Fotografía 1. Socavación de la margen izquierda del cuerpo de agua, afectaciones a los predios aledaños al río Seco.**

En la zona afectada, se determina una denominada socavación general o normal, ya que el descenso del fondo del río producto de la creciente debido a las fuertes lluvias, aumenta la capacidad de arrastre de material sólido que en su momento adquirió la corriente, en virtud de su mayor velocidad. La erosión presentada en la zona afectada se debe al aporte de sólidos que transporta el cauce aguas abajo a una cierta sección. (Ver fotografía 1).

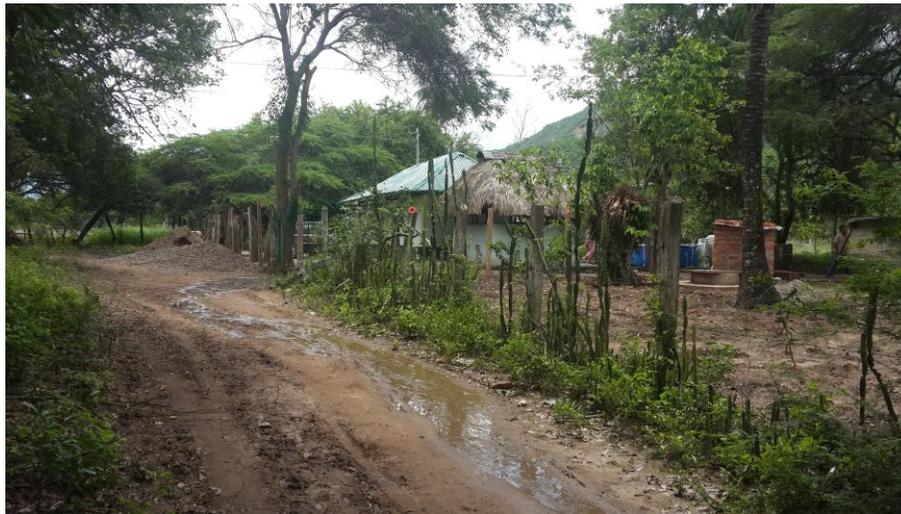
El proceso erosivo es producto de acciones con características naturales (suelo meteorizado e inestable, presencia de fallas geológicas, aguas lluvias y escorrentías, litología, acción de la fuerza de gravedad etc.), ya que es evidente la vulnerabilidad en el sector debido a la carencia de estructuras de mitigación o estudios previos enfocados a la eliminación de los efectos causados por situaciones naturales del río. (Ver fotografía 2)

**Fotografía 2. Predios afectados por el desbordamiento del río Seco.**

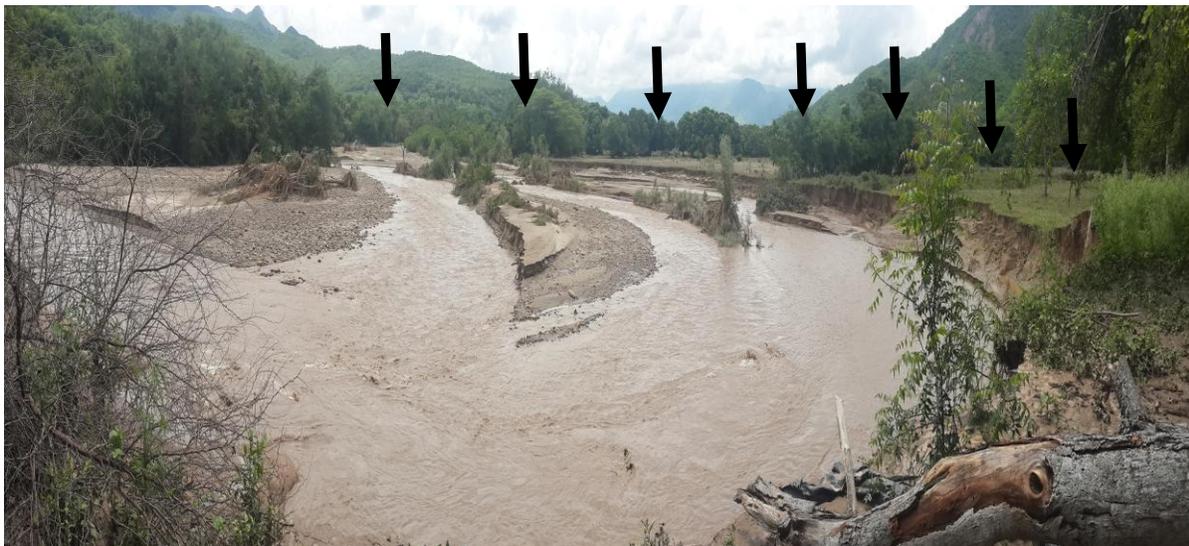
Se presenta una curvatura pronunciada, teniendo en cuenta que la velocidad de flujo es mayor en la parte externa de la curva con respecto a la parte interna, se conforman islotes los cuales obligan a cambiar la dirección de flujo del agua, socavar y degradar la margen del río. Fenómeno que incrementa en épocas de invierno o cuando el nivel de agua aumenta sustancialmente. (Ver fotografía 3)

**Fotografía 3. Ubicación del punto identificado en la vereda El Hatillo con coordenadas Este: 927231 y Norte: 995630. Erosión por socavación, talud de aproximadamente un kilómetro hacia la margen izquierda donde se evidencia la condición de vulnerabilidad de este tramo o sector ante procesos de socavación del río.**

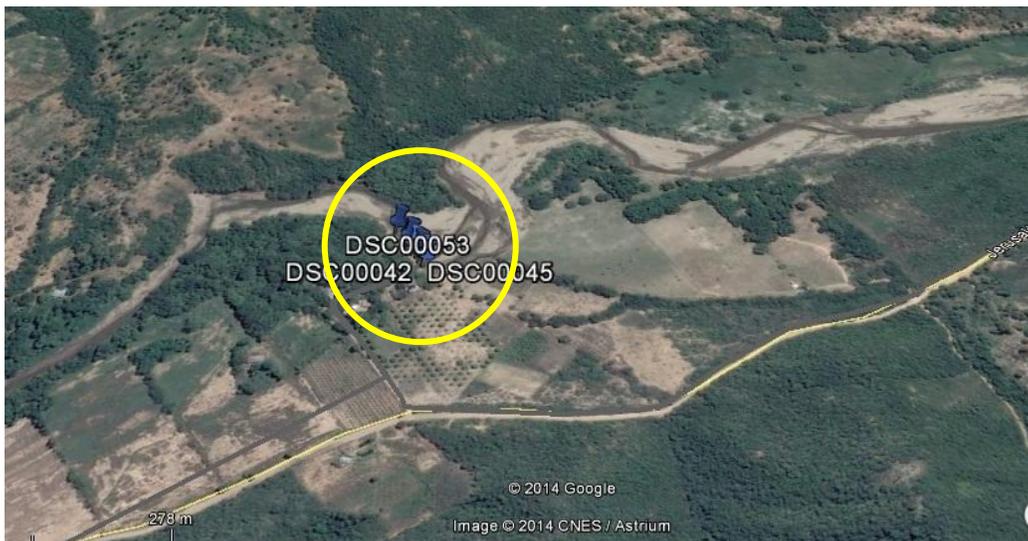
Desde el punto de vista hidráulico, es adecuado partir de la premisa esencial, la cual radica en la morfología fluvial del río. Este tipo de configuración que presenta el río Seco, específicamente en la zona de estudio, se caracteriza por una pronunciada serie de curvas, las cuales obedecen a meandros característicos de llanuras aluviales. (Ver figura 4)

**Figura 4. Ubicación satelital – zona de estudio, formación de meandro. (G. Earth)**

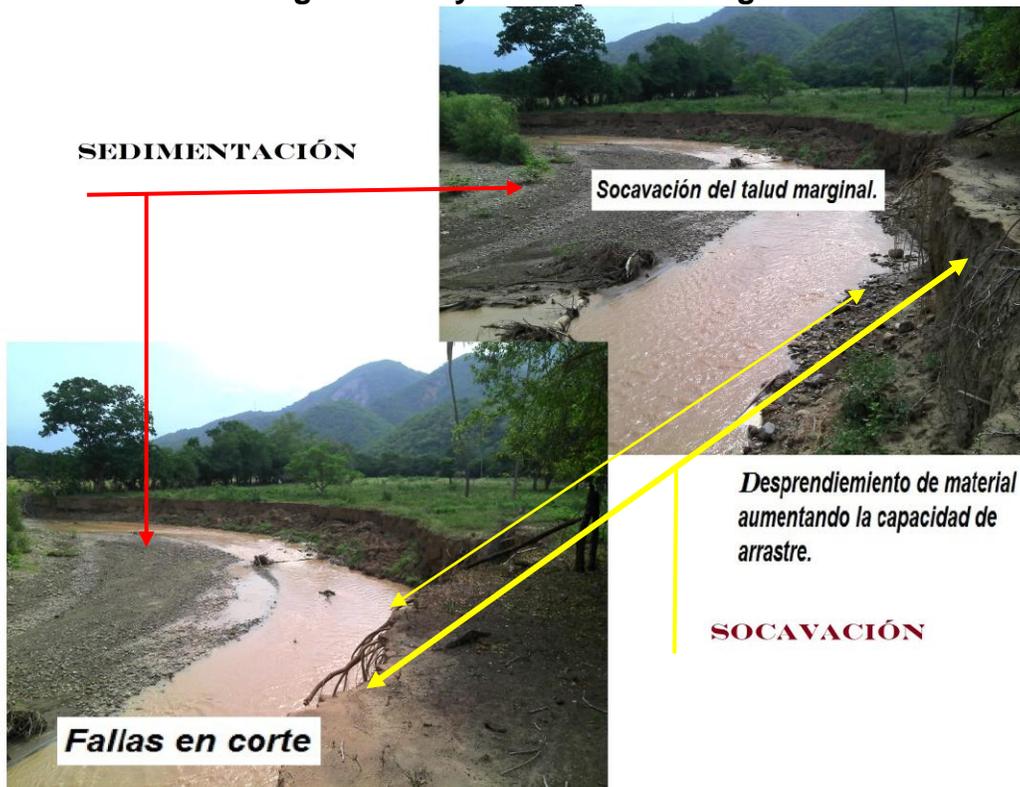
Este tipo de acumulación de material, mantiene una tasa creciente de sedimentación, así como de socavación eventual en presencia de altas velocidades de flujo. Sin embargo, para el caso de estudio, se puede evidenciar que los islotes presentes en la zona generan una desviación representativa de la línea de flujo, trasladando los puntos de máxima energía hacia los predios afectados. (Ver figura 5)

**Figura 5. Descripción de puntos representativos sobre el talud marginal. La lámina de agua es relativamente baja en periodos normales, lo que permite evidenciar el grado de afectación.**

Se recomienda la limpieza del material acumulado, perteneciente al montículo de los islotes, los cuales están desviando la línea de flujo y agudizando la concavidad de la curva sobre el talud marginal; la disposición del material puede efectuarse sobre los montículos socavados, luego de elaborar un estudio preliminar sobre la litología del material, la cual debe indicar las características de resistencia bajo aspectos propios de la mecánica de suelos.

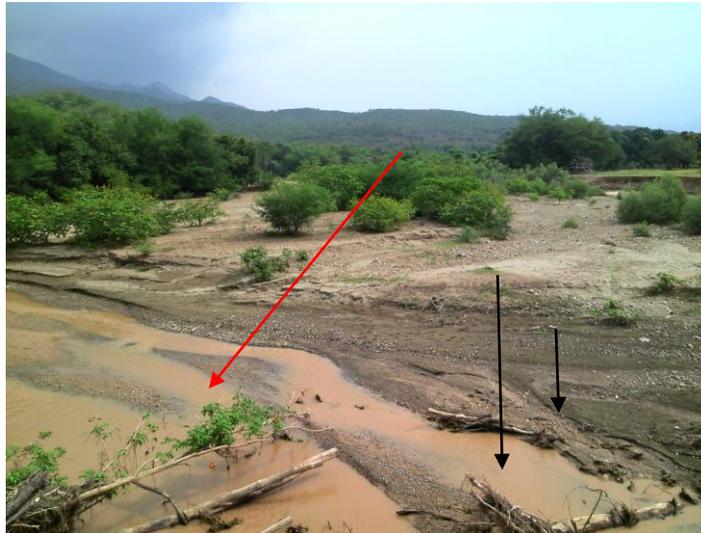
depositado sobre los islotes y pies de las laderas, tales como ramas de árboles y aluviones característicos. (Ver Figura 6).

Este fenómeno conduce a la erosión exponencial que actualmente sufre el predio la granja, sustrayendo de forma transitiva los montículos perimetrales y amenazando con la futura pérdida de viviendas.

**Figura 6. Material de arrastre derivado de los derrumbes producidos por la fuerza centrífuga sobre la margen cóncava del meandro.**

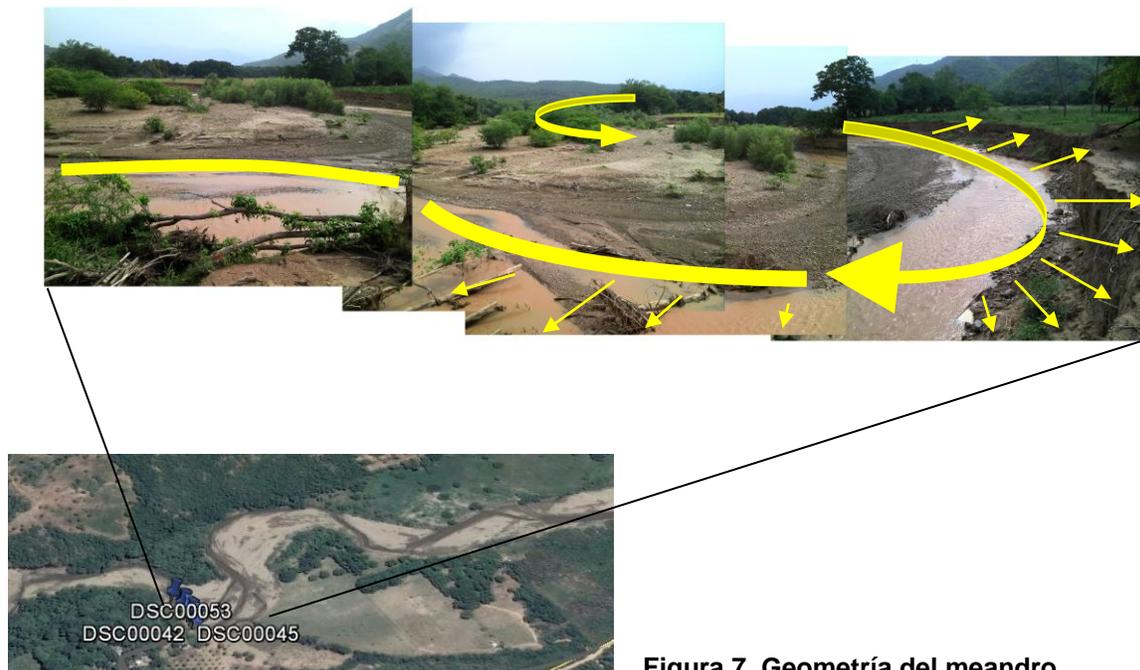
El meandro se caracteriza visualmente por el flujo helicoidal, el cual mantiene altamente definida la concavidad de la curva, razón por la cual se puede prever a futuro un meandro abandonado, claro está, si se mantienen crecientes las condiciones dinámicas de la fuente. (Ver figura 7)

**Figura 7. Geometría del meandro.**

Desde una perspectiva general, se recomienda corregir de manera controlada y estudiada a profundidad el meandro crítico que se encuentra afectando el talud marginal del predio la Granja, estimando las posibles afectaciones aguas abajo y aguas arriba del tramo consolidadas en las recomendaciones específicas. Estas medidas de corrección comprenden la disposición del material disipando las curvas y el aumento del área transversal, maximizando la profundidad del cauce y la geometría sobre los puntos críticos a fin de mejorar la capacidad hidráulica para transportar los caudales de exceso o provenientes de alta intensidad de precipitaciones.
