Informe Técnico No. de

**Verificación zona de amenazas y/o riesgos de Origen Natural
Municipio Nilo, Quebrada Malachí**

I. IDENTIFICACIÓN.

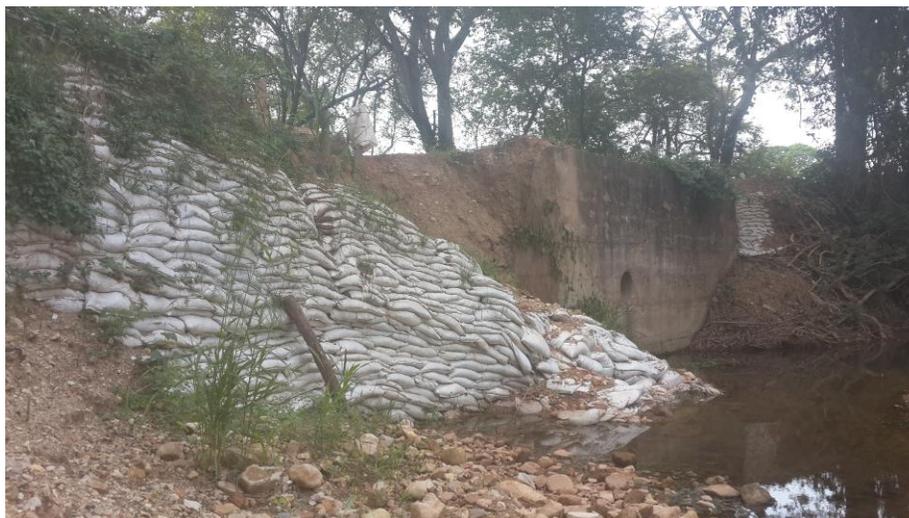
En el lugar se observó, que sobre el talud marginal se instalaron bolsacretos para estabilizar provisionalmente el terreno, sin embargo se han visto afectados por la inestabilidad del suelo a causa de las condiciones morfo dinámicas de la fuente. (Ver fotografía 1)

Fotografía 1. Bolsacretos caídos sobre la quebrada Malachí por desestabilización del terreno y pérdida de la banca por ambos lados del muro de contención.

Por esta razón, la instalación de bolsacretos no adquiere un comportamiento óptimo y se ha visto comprendida su capacidad para soportar eventos torrenciales. Los bolsacretos son usados comúnmente para el control de erosión y socavación sobre las márgenes de los ríos e inclusive la provisional estabilidad del terreno.

Sin embargo, en este caso el mejoramiento mediante este tipo de intervenciones no abarca la totalidad del problema, como ya fue mencionado, su función radica en el control de erosión y estabilidad provisional, pero no contempla directamente los fenómenos de escorrentía sobre el talud; esto, sin contar la calidad de su planeación, proceso constructivo y correcta cimentación.

Como segunda medida, se debe efectuar una repotenciación de los bolsacretos, basada en el concepto de un especialista, con el fin de precisar a detalle y a criterio de su ejercicio, el retiro o adquisición de nuevas unidades; así mismo, dictar especificaciones técnicas para su proceso constructivo.

Se recomienda efectuar un terrajeo en el talud y específicamente los tramos de material in situ, los tramos con instalación de bolsacretos comprenderán esta medida bajo su proceso preliminar de instalación.

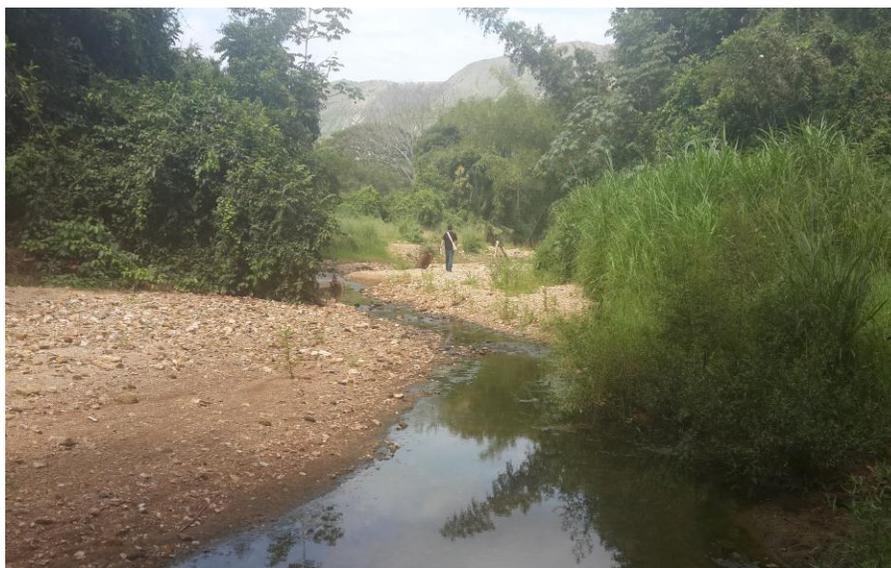
Sobre el costado derecho de la vía, se evidencia la formación de un meandro que se encuentra socavando el talud izquierdo o inferior de la banca, debido a que el trazado vial colinda tangencialmente a la curva del cauce y se expone a la concavidad de la misma.

Esto permite, que el agua impacte de manera frontal al talud izquierdo, generando sustracción de material y desestabilizando los montículos en contacto directo con la curva del afluente. (Ver fotografía 2)

Igualmente, se logra evidenciar un muro de contención, el cual sufrió un rompimiento de aproximadamente 8 (ocho) metros a consecuencia de crecidas súbitas.

Fotografía Nº 2. Parte inicial del meandro que se encuentra socavando el talud izquierdo de la banca de la vía.

Solo presenta un muro de contención con aparente desagüe (Ver fotografía 2), sin embargo el talud superior de la vía (costado derecho), no cuenta con medidas adecuadas de manejo de aguas, lo que genera un estado de vulnerabilidad de la banca al someterse a elevadas energías de descarga provenientes del talud superior, teniendo en cuenta, que los caudales de escorrentía dependen de la intensidad de la lluvia y del área de drenaje. Bajo este contexto puede intuirse que la vía no cuenta con desvíos o algunas zanjas de coronación que disipen estos fenómenos y el material asume altas condiciones de saturación; eventos que

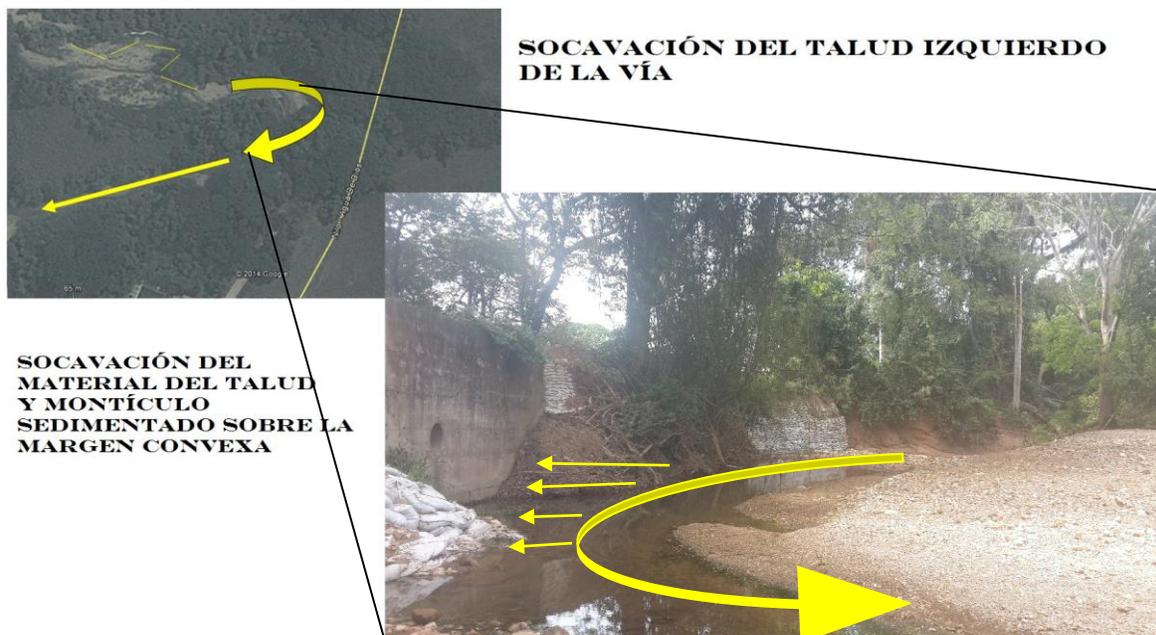
La quebrada Malachí, representa una vertiente con curvas altamente anudadas e infortunadamente ubicadas sobre la zona de estudio, la cual se encuentra adyacente a la carretera Nilo – Agua de Dios, que para el punto de interés, descargan la energía del meandro sobre el talud inferior de la vía. (Ver gráfica 2)

La margen cóncava del meandro, genera erosión y socavación a lo largo de toda la curva, lo cual, desde el aspecto hidráulico, sustrae el material y contribuye a la

pérdida del talud, depositándolo sobre el lecho del cauce, disminuyendo su capacidad hidráulica y transportándolo en eventos torrenciales.

El riesgo desde el punto de vista hidráulico, se consolida en la socavación del talud izquierdo, el cual soporta la banca de la vía y hace parte del material de subrasante. Así mismo, se considera que la pérdida del material de la banca genera inestabilidad y contribuye a deslizamientos posteriores.

Gráfica 2. Curva altamente pronunciada debida al meandro formado en la Quebrada Malachí.

Como primera medida, se recomienda la limpieza del material sedimentado sobre la margen convexa del meandro (Ver gráfica 2), sin alterar considerablemente la sección actual del cauce. Esta medida, comprende el aumento del área hidráulica con el fin de garantizar una correcta evacuación de caudales en crecientes súbitas. El material, puede disponerse sobre las zonas socavadas, antes o luego de efectuar la repotenciación de los bolsacretos.

La medida anterior comprende una modelación hidráulica preliminar, que permita abarcar con exactitud el volumen de limpieza, en función de garantizar una sección transversal óptima para la evacuación de caudales; lo que trae consigo una ampliación del encausamiento estrecho hacia el talud marginal, permitiendo la disipación de la energía de impacto.

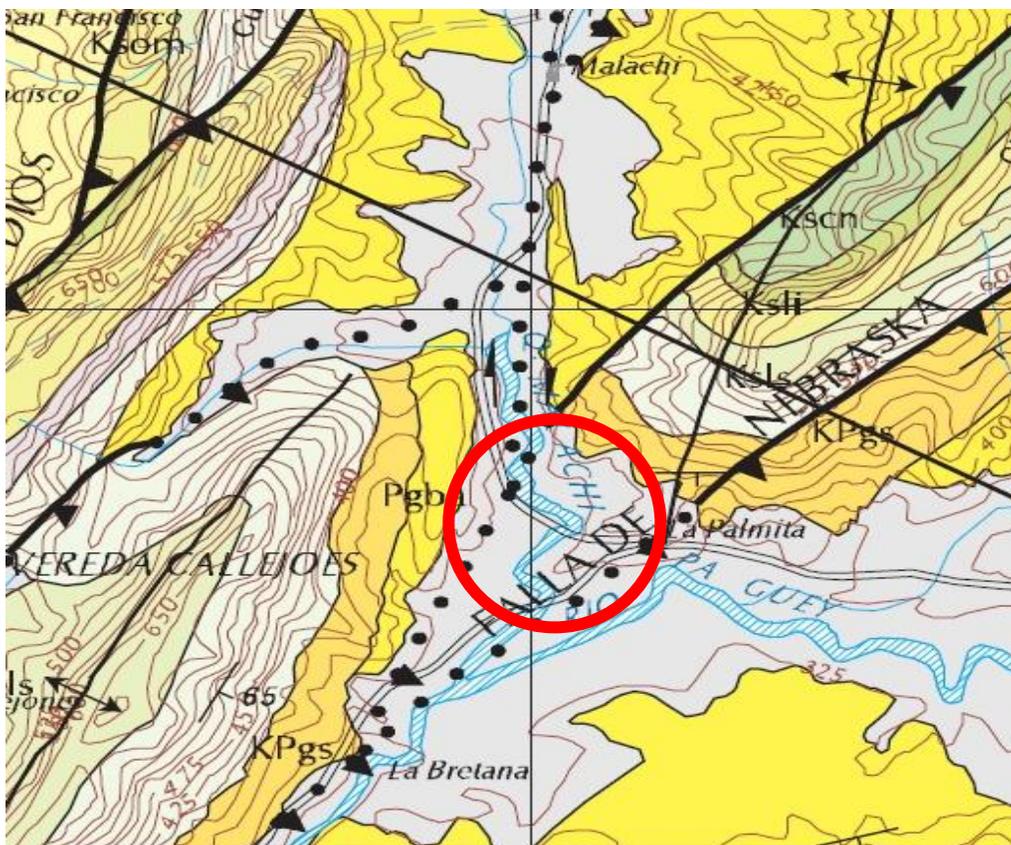
Gráfica 2. Geología y topografía de la zona- INGEOMINAS

La geología de la zona de estudio se caracteriza por afloramientos de material Qcal (aluviones recientes), típicos en depósitos sedimentarios, transportados y de litología detrítica. Pertenecen a la formación Valle Superior del Magdalena y Valle Medio del Magdalena.

Así mismo, su leyenda geológica data del periodo cuaternario y se encuentra en cercanías a la falla de Nebraska.

En material de la zona, específicamente en los depósitos, obedece a cantos rodados, gravas y arenas de tamaños variables.

La topografía de la zona favorece la conformación de meandros, debido a las condiciones de valle aluvial, lo cual indica probabilidad de puntos de inundación y depósitos no consolidados que modifican la línea de flujo. Este tipo de condiciones geomorfológicas influyen en la dinámica del cauce mencionadas en el numeral 5.2 del presente informe.
