Informe Técnico No. de

Riesgo de inundación por depósito de agua sin encausamiento

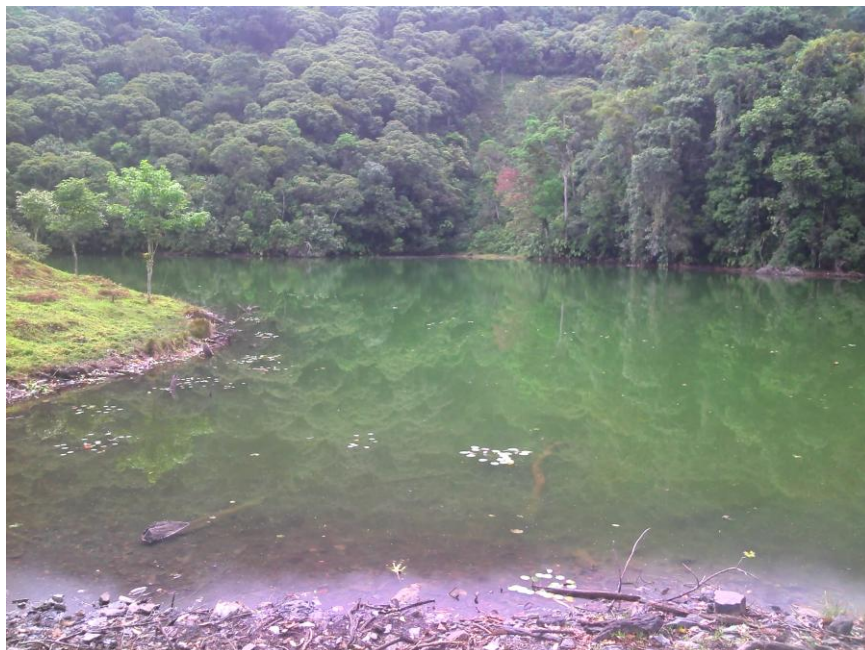
En el recorrido se identifica un cuerpo de agua de profundidad media aproximada de 1,50 mts, en un sector plano de la montaña, el cual representa un depósito superficial que recoge aguas por escorrentía, dadas las condiciones topográficas. (Ver fotografía No. 1)

Fotografía No. 1 Depósito de agua. *Fuente propia*

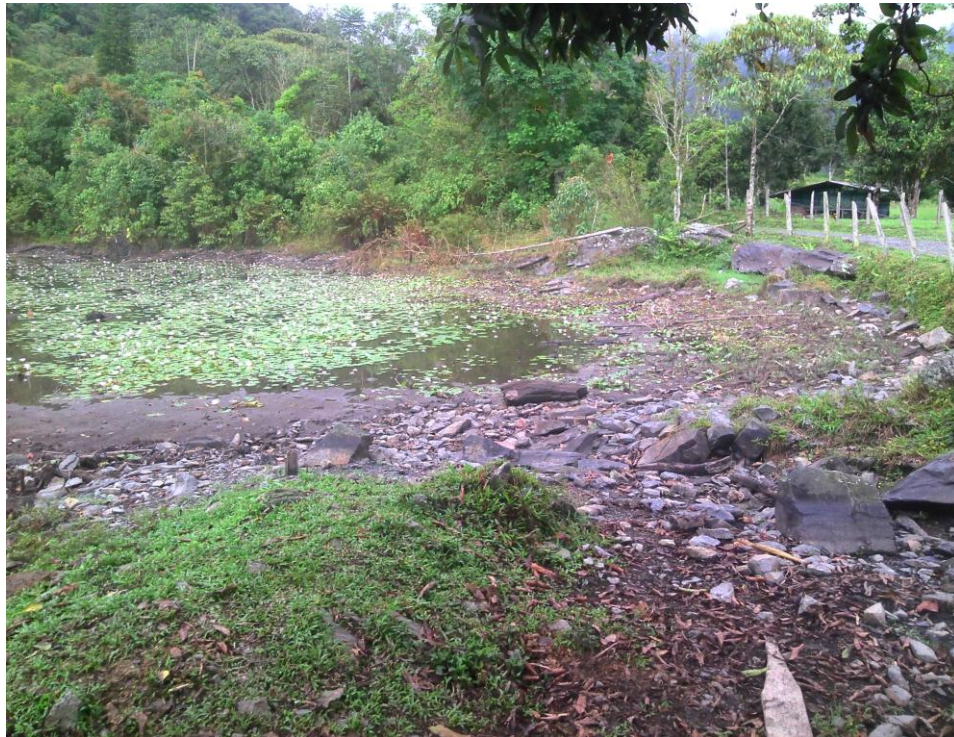
Asimismo, con respecto al cuerpo de agua, se registra un revestimiento en capa orgánica con presencia media – baja de plantas, destacando primordialmente una condición natural con intervenciones aparentes efectuadas con antelación. (Ver fotografía No. 2)

Fotografía No. 2 Condiciones naturales del depósito de agua. *Fuente propia*

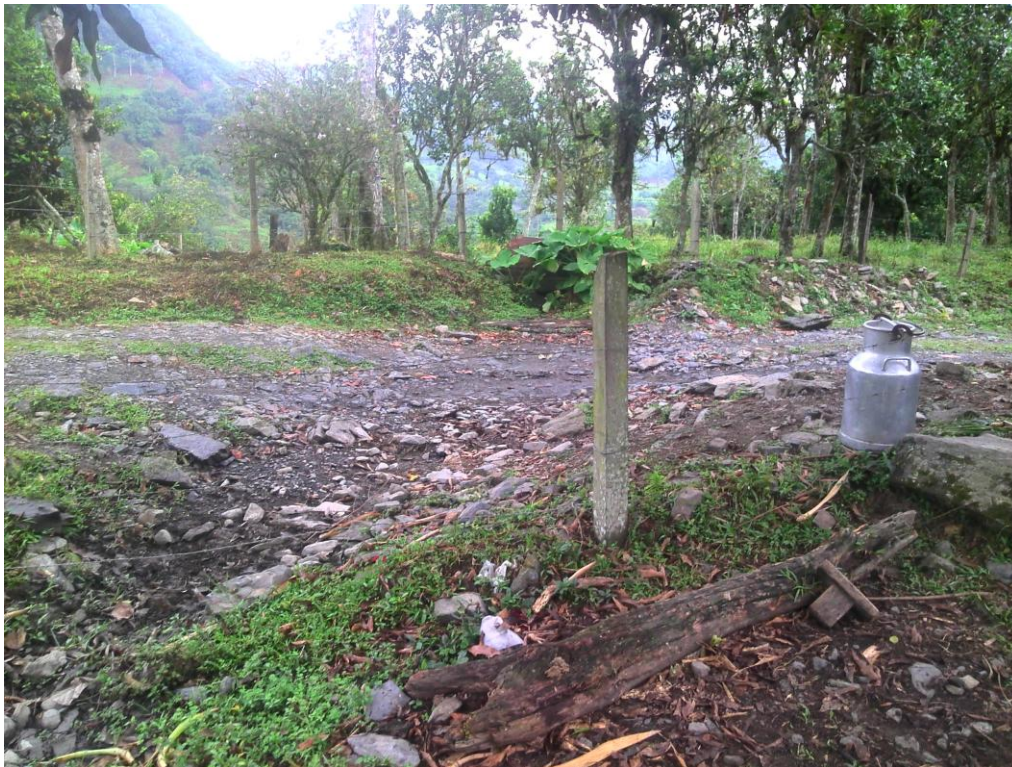
Cabe resaltar, que el cuerpo de agua colinda con el tramo vehicular por medio del cual se logró acceder a la zona, evidenciado señales de flujo superficial ocasionadas por reboses del depósito de agua. De igual forma, se reconoce sobre el mismo, un canal improvisado que cruza de forma ortogonal con el objetivo de disipar la acumulación de aguas en el depósito; sin embargo, se ha visto comprometida su efectividad debido a que no cuenta con la capacidad hidráulica para transportar los caudales en virtud de su déficit constructivo y las consideraciones perjudiciales que tiene sobre la vía. (Ver fotografía No. 3)

Fotografía No. 3 Canal de encausamiento para el rebose del cuerpo de agua. Nótese su reducida sección transversal cruzando ortogonalmente el tramo vehicular. *Fuente propia*

Analizando la fotografía No. 3 y su información expresa mediante el informe de visita, existe un drenaje rudimentario que cruza ortogonalmente un trayecto

vehicular con el fin de evacuar los excesos de agua en el depósito. El tramo vial, por sus características tales como una superficie de rodadura en afirmado de gravas y rocas, sumado a un ancho vehicular de 3 metros aproximadamente, se distingue por vía terciaria para comunicación entre veredas; no presenta señalización vial y se encuentra delimitado por un cercado en sus dos costados.

De igual forma, el drenaje rudimentario construido en el tramo vehicular puede agudizar el fenómeno, y contrario a su objetivo de drenar las aguas, contribuye a la pérdida paulatina de los materiales de rodadura superficial, así como la generación de baches que produzcan a futuro bloqueos para el tránsito vehicular.

Con base en la modelación hidráulica, se recomienda optar medidas de drenaje regulado tales como un bypass o la que considere el estudio, con el fin de instaurar un sistema de funcionamiento por gravedad; el cual facilite la evacuación de aguas por exceso e impida la extracción total o secado del depósito, actuando de esta forma como un dispositivo de regulación.

Seguido de lo anterior, se necesita un sistema correcto de encausamiento o conducción de las aguas, con el fin de evitar su escurrimiento en toda el área afectada. Asimismo, y con base en los estudios hidráulicos preliminares, la conducción del agua se puede llevar a cabo mediante la construcción de un canal a flujo libre en virtud de la topografía del sector, transportando las aguas hacia un drenaje principal o emisario mediante una descarga controlada y monitoreada.

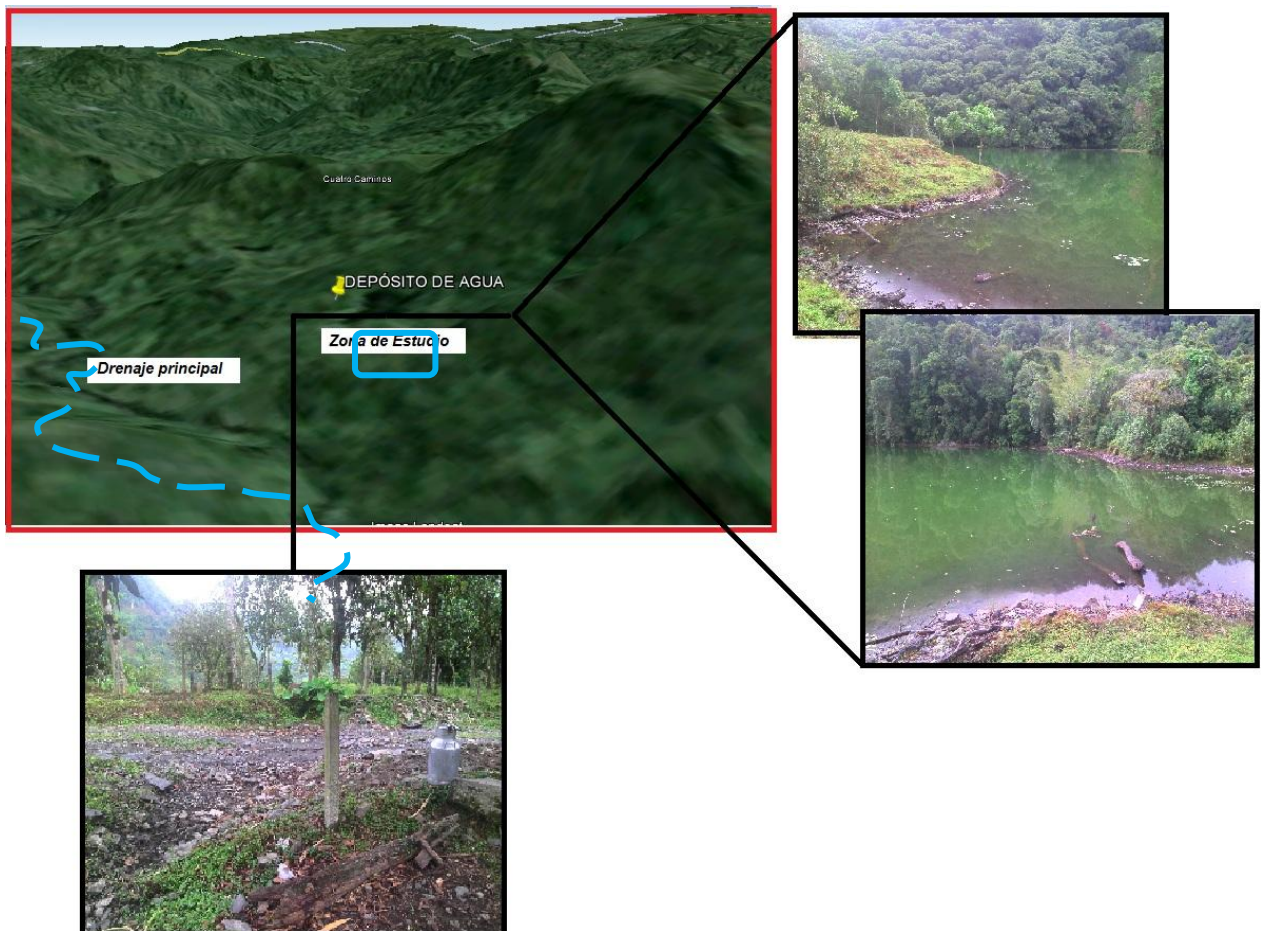
El punto identificado se encuentra sobre la zona rural del municipio de Villagómez Cundinamarca, el cual se encuentra embebido por un sector montañoso distinguido por elevadas pendientes descendentes en dirección ortogonal al drenaje principal de la cuenca. (Ver Imagen No. 1)

Imagen No.1 Ubicación del depósito de agua en zona montañosa con descarga mediante el rebose hacia el drenaje principal. *Fuente propia*

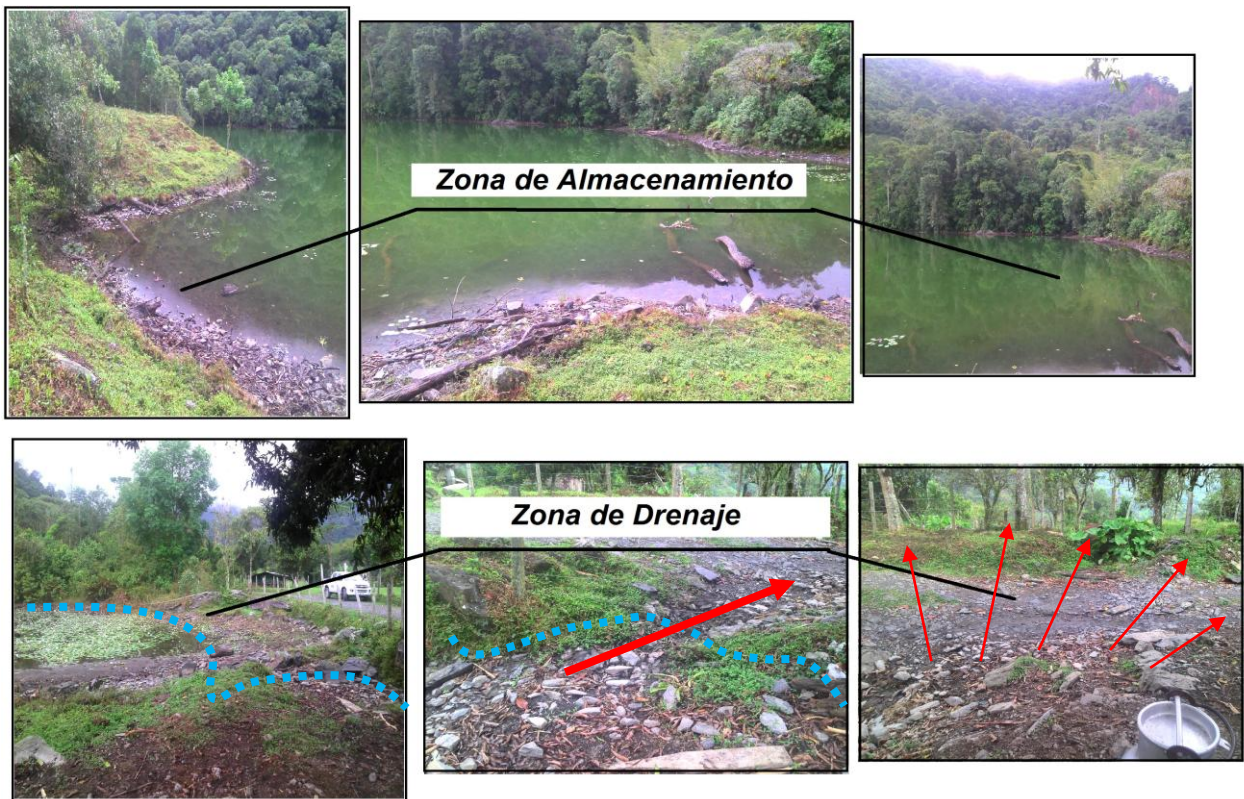
Imagen No. 2 Proceso de depósito y evacuación de aguas sin encausamiento. *Fuente propia*

En un régimen considerable de lluvias o eventos de alta intensidad de precipitación, el depósito de agua incrementa sus niveles hasta superar la capacidad de almacenamiento y posteriormente rebosa. Al rebosar sin encausamiento alguno hacia algún colector, el agua discurre sin control sobre el tramo vehicular y los predios ubicados en la montaña hacia abajo, ocasionando inundaciones en viviendas adyacentes y fenómenos de inestabilidad en virtud de la saturación frecuente del material. (Ver Imagen No.2)

Se recomienda elaborar un estudio hidrológico e hidráulico del cuerpo de agua a nivel cuenca hidrográfica, que suministre datos precisos acerca de su dinámica para posteriormente efectuar una modelación de su comportamiento en eventos críticos.
