Informe Técnico No. de
Seguimiento y monitoreo al riesgo

I. IDENTIFICACIÓN.

El jefe de planeación, de la Alcaldía municipal del municipio de Vergara, Cundinamarca. Mediante solicitud, requiere que la CAR (Corporación Autónoma Regional de Cundinamarca) verifique las zonas establecidas, como zonas de alto riesgo, priorizando así los puntos con posible afectación a la comunidad.

Los puntos afectados, particularmente son dos puentes comprendidos en el trayecto aguas arriba del río Pinsaima y aguas arriba del río Conde, en cercanías a la quebrada

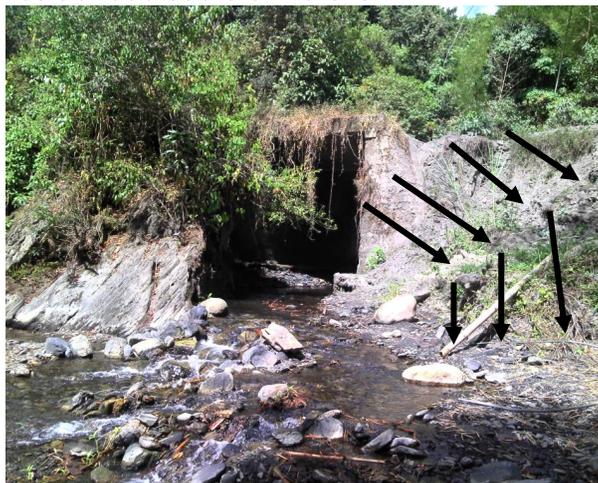
El primer punto, corresponde a un pontón en riesgo de colapso de la banca, ubicado sobre la Quebrada Chupadero, la cual es una vertiente del río Conde, con coordenadas: Este: 973.071 – Norte: 1057.963 y altitud de 1525 m.s.n.m. (Ver fotografía 1) la cual aparentemente ha estado sometida al impacto del agua, derivado de crecientes súbitas, generando erosión e inestabilidad sobre el material.

Fotografía 1. Pontón y deslizamiento de la banca

Como primera medida, debe efectuarse la elaboración de estudios que comprendan a detalle el comportamiento del cauce en ese tramo y se verifiquen los criterios mencionados en el concepto técnico.

Igualmente, para la estabilización de la banca o el talud marginal, es recomendable complementar un estudio litológico a criterio de un especialista, dentro del cual se contemple la instauración de medidas de protección contra la socavación o efectuar el recalzado completo de la banca. Con el fin de garantizar acciones precisas y oportunas que se ajusten al problema de inestabilidad.

Estos estudios deben realizarse para ejecutar obras de mitigación de corto a largo plazo, con el fin de salvaguardar la comunicación y la integridad de la población aledaña. Provisionalmente pueden instaurarse mecanismos de estabilización temporales.

Con respecto a la estructura, es competencia de la administración municipal verificar el estado actual de vulnerabilidad por riesgo de colapso y efectuar las medidas necesarias para su demolición o repotenciación.

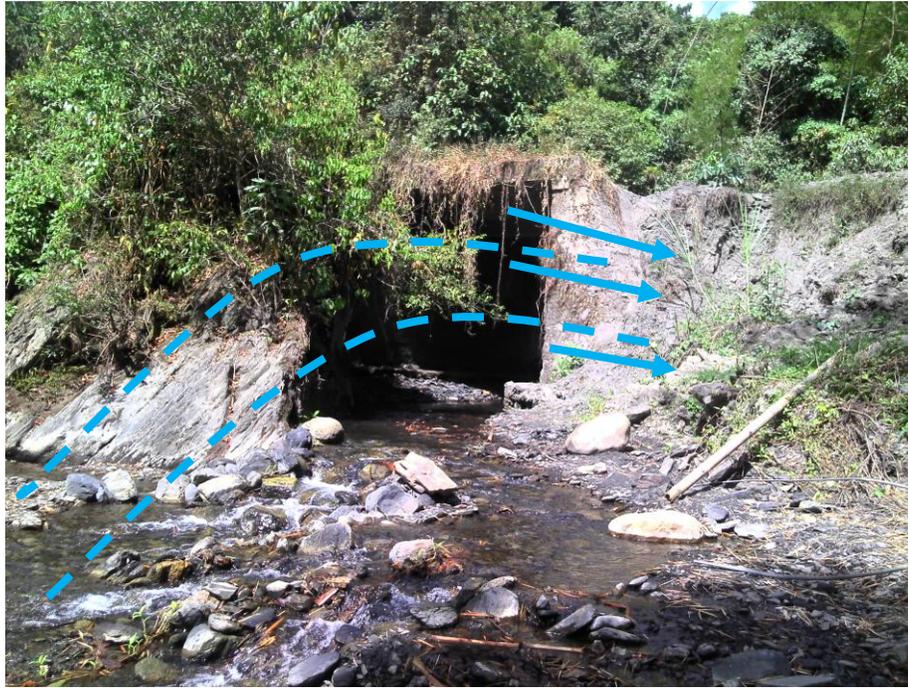
Mediante información obtenida en la visita y una observación general, se ha indagado que en eventos torrenciales, cuando el cauce transporta elevados caudales, el curso del agua tiende a sobre pasar la altura de la ladera, ocasionando un impacto directo sobre el talud marginal o la banca. (Ver fotografía 2).

Fotografía 2. Líneas y dirección de flujo, impacto sobre el talud y deslizamientos posteriores.

Este hecho, condiciona un alto estado de vulnerabilidad de la estructura ante el colapso, puesto que la elevada energía de impacto del agua, produce la pérdida del material por erosión o deslizamientos, generando la exposición de los estribos o las columnas a socavación del material que protege su cimentación.

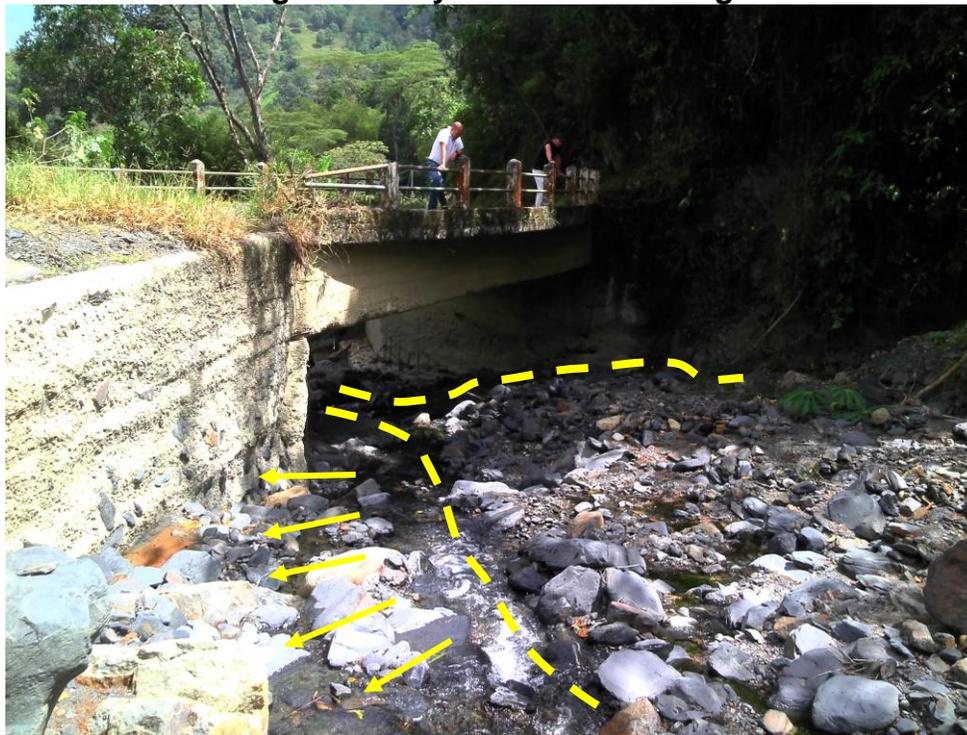
Este puente cuenta con un aleta sometida la energía de impacto proporcionada por el agua, así mismo, se puede evidenciar que la estructura expone en alto grado su cimentación, lo cual es un indicador de riesgo al colapso. Teniendo en cuenta lo anterior, la falta de control geológico y limpieza del lecho, ha incrementado la sedimentación y depósitos generando una obstrucción del cauce y desviación de las líneas de flujo hacia los estribos. (Ver fotografía 3).

De tal forma, la confluencia de estos factores, ha traído como consecuencia el riesgo por colapso de la estructura, transmitiendo inseguridad a los usuarios de la vía y condicionando altos grados de vulnerabilidad sobre los transeúntes.

Fotografía 3. Puente en riesgo de colapso y obstrucción del cauce por la sedimentación de material.

La medida a corto plazo, para mitigar el riesgo por colapso de la estructura obedece a la limpieza de la sección transversal, con el fin de disipar el encausamiento, migración o desviación de las líneas de flujo hacia los estribos, corrigiéndola a su dirección ideal.

Sin embargo, La Corporación dentro de su competencia, no observa viable la ejecución de esta medida sin ser estudiada a detalle y con alto rigor técnico, puesto que, al inspeccionar el avanzado estado en el que se encuentran los depósitos y la configuración morfo dinámica y batimétrica a causa de estos, la medida puede acarrear consecuencias graves y altamente perjudiciales aguas arriba o aguas abajo, generando represamientos o bien, contribuir a la falla progresiva de la estructura.

Por este motivo, este tipo de medida tiene que ser contemplada como una adecuación hidráulica respaldada bajo estudios y diseños, además de ser avalada por profesionales especialistas en el área, que en su ejercicio, evalúen y consideren factibles las investigaciones correspondientes con respecto a los estudios hidráulicos.

Con respecto a la estructura, es competencia de la administración municipal verificar el estado actual de vulnerabilidad por riesgo de colapso, analizando los elementos con fallas y efectuar las medidas necesarias para su demolición o repotenciación.

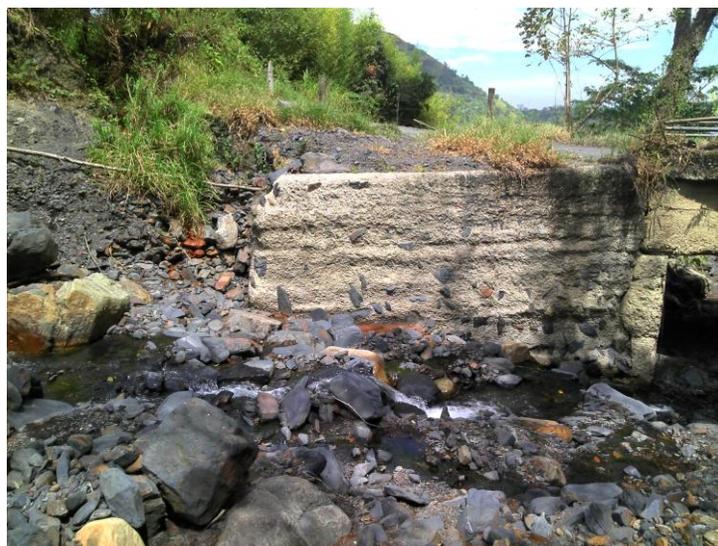
Consolidando las características anteriores, desde el punto de vista hidráulico existe una obstrucción y encausamiento de las aguas hacia un costado del puente, directamente sobre su aleta, lo cual ocasiona que el estribo izquierdo se exponga drásticamente a la energía del agua y pierda el material que le aporta protección frente a los fenómenos de socavación, lo que se puede evidenciar en la fotografía No. 5

Fotografía 5. Exposición de aleta y estribo ante el encausamiento lateral del agua.

Este traslado sustancial de las líneas de flujo, permite un desvío altamente perjudicial del cauce hacia los costados, ocasionando que el agua transite impactando los estribos del puente y socave el material que protege las aletas y su cimentación.

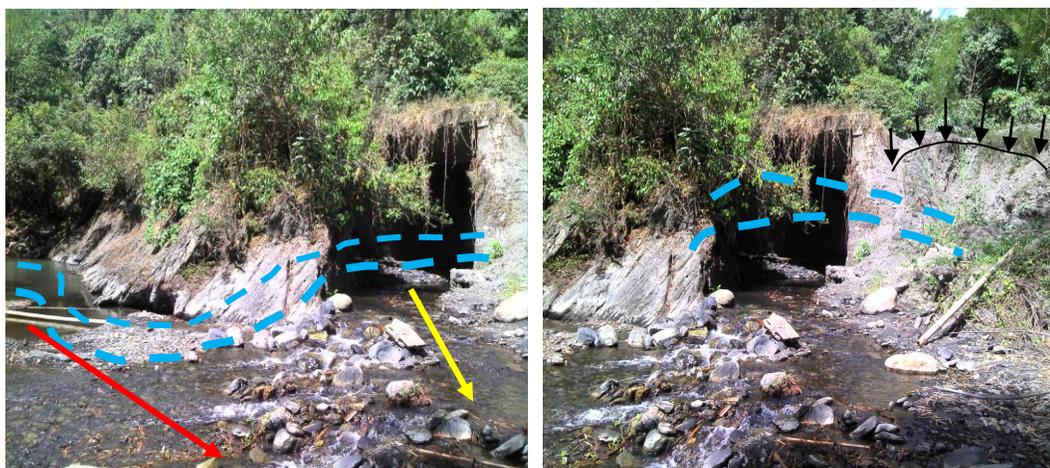
Como ya fue mencionado, la dinámica fluvial del río Conde, en la confluencia con la Quebrada Chupadero, se encuentra afectando progresivamente la banca que forma parte de la vía, y que a su vez, contribuye como material de protección y soporte mecánico del estribo derecho del pontón, visto desde la fotografía N. 6.

- No existen desviaciones de las líneas de flujo que socaven la margen del río y margen izquierda de la quebrada en contacto con la estructura (Ver fotografía N.6), puesto que no hay formaciones tipo meandro y las características del río a lo largo de la margen no inciden de manera significativa. A su vez, esta margen está compuesta de roca sólida, lo que neutraliza la socavación distinguida por el disgregamiento de finos, por tanto el estribo izquierdo del pontón puede garantizar mayor durabilidad frente a una falla local con respecto al estribo derecho. Sin embargo, la margen derecha de la quebrada (talud marginal), no es de roca sólida, esa compuesta de materiales finos y con la aparente presencia de arenas.

- Durante eventos torrenciales o cuando el río transporta sus máximos caudales, la roca que divide la confluencia entre la quebrada (cruce del puente) y el río, puede actuar como un vertedero natural, es decir, actúa como una zona de resalto hidráulico. Lo cual ocasiona que las líneas de flujo alcancen el talud, y por ende, sometan a su material a altas condiciones de saturación y exposición a la energía de impacto del agua.

Fotografía N.6. Margen en roca sólida, el resalto y su efecto sobre el talud o la banca del estribo izquierdo del pontón. La línea roja indica la dirección del río, la línea amarilla indica la dirección de la quebrada.

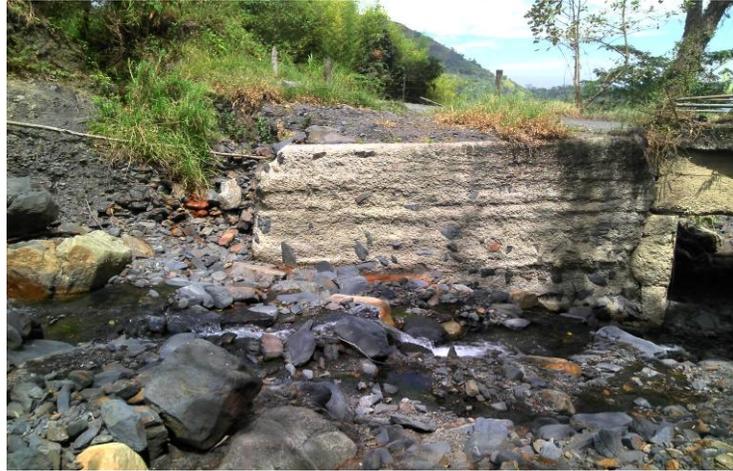
- Los dos estribos, al recibir tangencialmente el curso del agua, perdieron gran cantidad del material de protección, o bien, el mismo que puede contribuir a su capacidad portante.

Fotografía 7. Exposición de las aletas, disgregamiento y pérdida de material

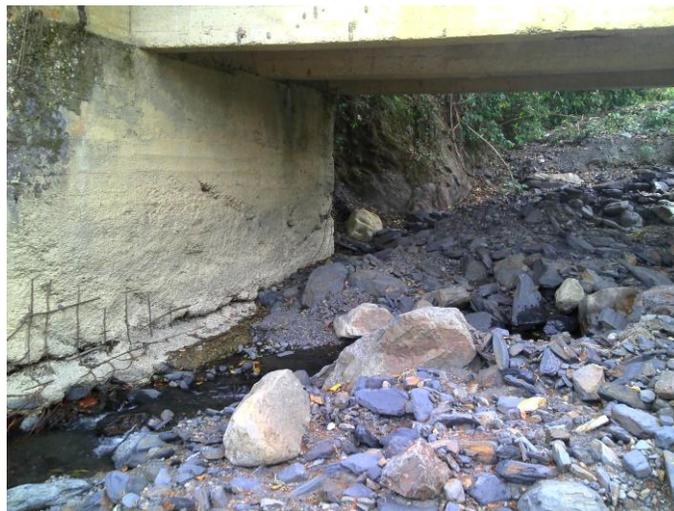
Fotografía 8. Exposición de los aceros de refuerzo de los estribos, igualmente su cimentación.

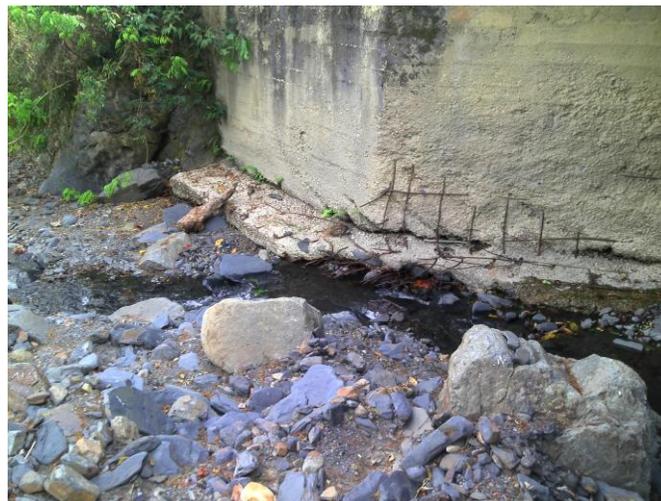
Fotografía 9. Socavación del material de los estribos. Exposición directa a las líneas de flujo

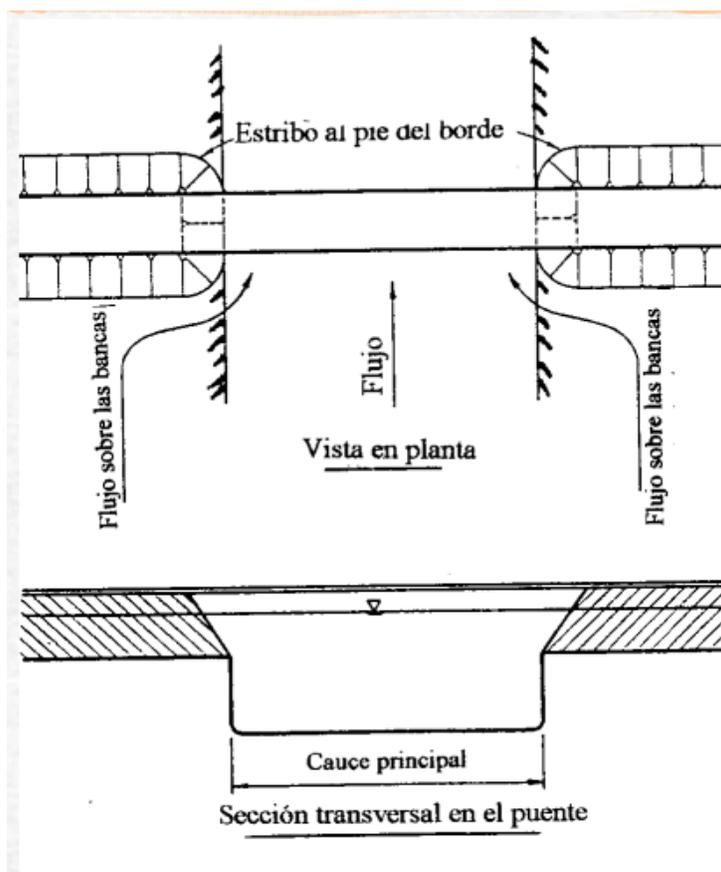
El fenómeno de socavación, por migración lateral del cauce debida a la obstrucción, se puede observar de la siguiente manera:

Gráfica 2. Flujo sobre las bancas y estribos producidos por obstrucción del cauce
