Informe Técnico No. de
Seguimiento y monitoreo al riesgo

El punto afectado se encuentra ubicado sobre la vereda Peña Negra, en límites con el municipio de Cachipay y pertenece a la galponera de la empresa avícola AVINSA S.A. Específicamente el punto afectado, es el talud en contacto con el río Curí, el cual se encuentra sometido a fenómenos críticos de dinámica fluvial, los cuales han sido detonantes de socavaciones e inundaciones que han traído consigo pérdidas materiales para la empresa.

La visita se realizó el día 26 de Mayo de 2014, iniciando aproximadamente a las 9:50 a.m., a lo largo del tramo aguas abajo de la confluencia entre el río Curí y la quebrada Doña Juana, sobre el predio donde se ubica la galponera de la empresa AVINSA SAS, con coordenadas Este: 952.959 -- Norte: 1011.519 – altitud: 795 m.s.n.m. (Sistema de Coordenadas Magna-Sirgas).

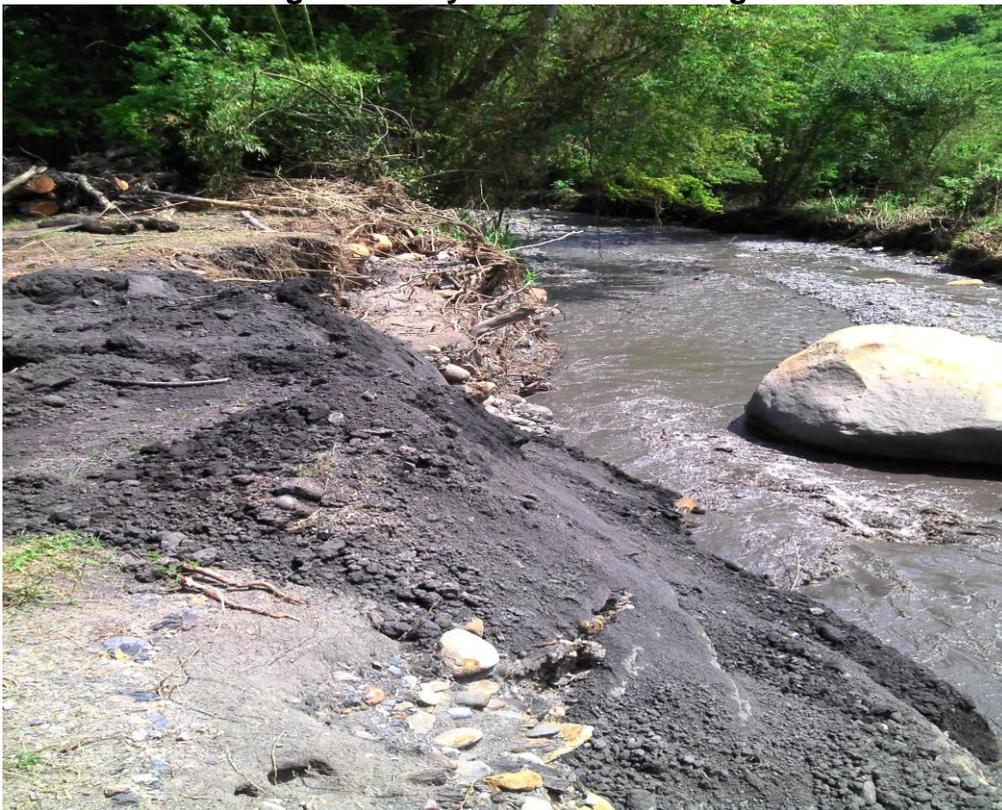
Elaborando un reconocimiento general, se observaron indicadores de socavación y ausencia de control geológico sobre las márgenes del río. El talud en contacto directo con al afluente, se encuentra sometido a la energía de una curva críticamente anudada por la morfología del cauce, la cual ha ocasionado pérdidas transitivas de material. (Ver fotografía 1).

Fotografía 1. Indicadores de socavación y pérdida de material del talud.

No obstante, con el objetivo de mitigar provisionalmente la socavación de las márgenes del predio en contacto directo con el cauce, pueden instaurarse medidas para el control de erosión, entre ellas una disposición de material hacia las márgenes afectadas, bajo un análisis litológico preliminar, así como la instauración de enrocados o jarillones que asuman con mayor eficiencia la energía de impacto del agua a lo largo de toda la curva perjudicada del predio, permitiendo que el talud afectado minimice la pérdida de su material fino con poca resistencia al desprendimiento y altos grados de saturación. La ejecución de las medidas anteriores deben examinarse con antelación por parte de un profesional especialista en el área, con el fin de realizar una intervención adecuada en términos de durabilidad, factibilidad y costos, así como confluir técnicamente con la medida que tiene por objeto una adecuación hidráulica bajo modelación y estudio preliminar.

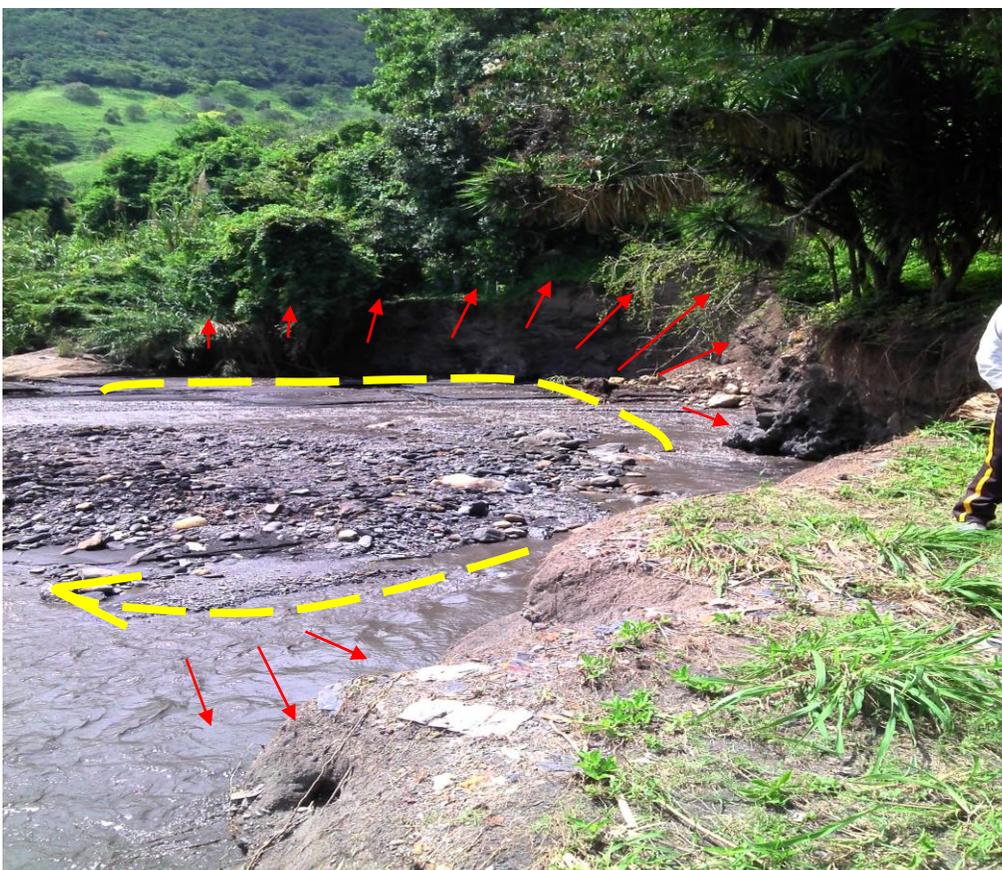
Al analizar el lecho, puede evidenciarse poca profundidad respecto al nivel del agua, probablemente ocasionada por la sedimentación y depósito del material de arrastre. Así mismo, se puede observar un encausamiento del agua hacia el costado derecho (Ver fotografía 2), el cual aparentemente no presenta riesgos en temporada seca pero es altamente perjudicial en eventos de alta precipitación.

Fotografía 2. Curva pronunciada y encausamiento de las líneas de flujo hacia el talud derecho.

Las medidas para mitigación de riesgos actuales por inundación y socavación, así como la prevención de futuros, comprenderán aumentos geométricos de la sección para aumentar su capacidad hidráulica, específicamente incrementando profundidad para reducir los niveles de agua respecto al predio; igualmente reducir la pérdida sustancial de material de los taludes derivada de los efectos de socavación.

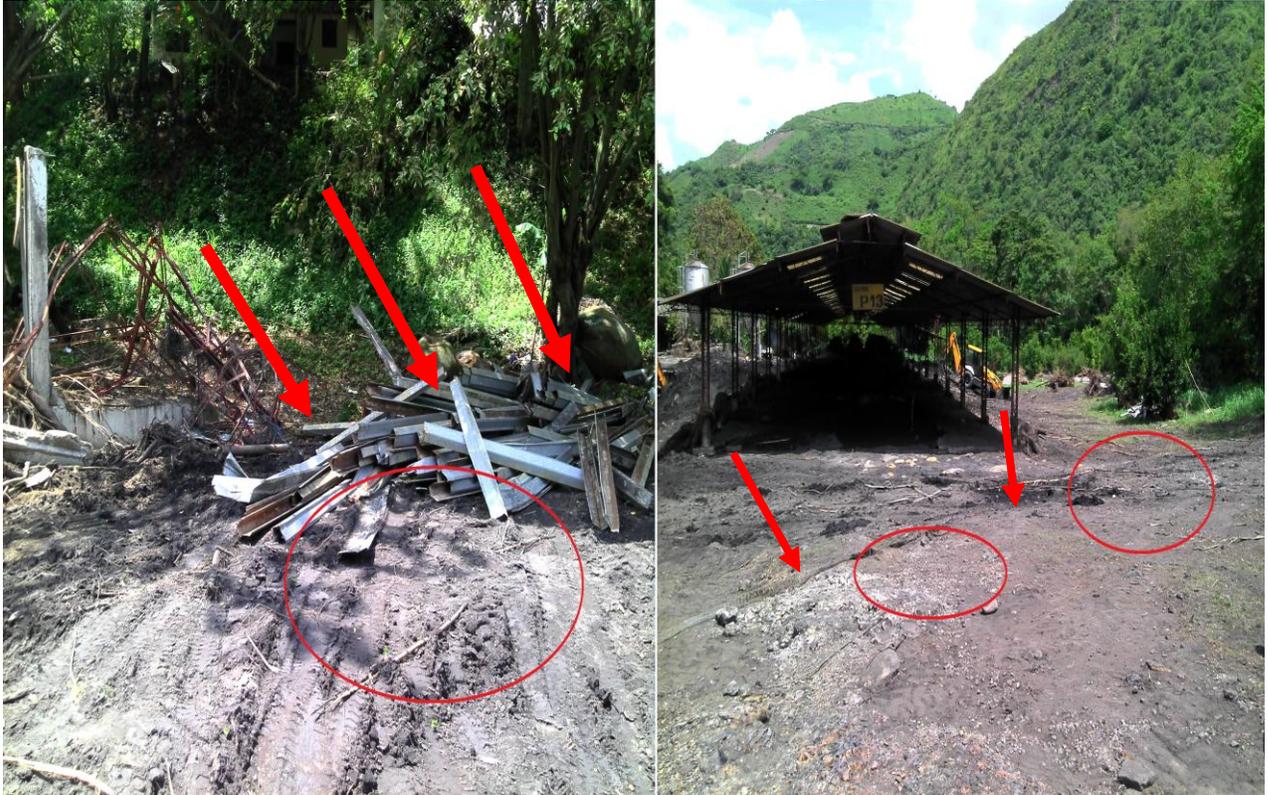
Simultáneamente, se logró evidenciar que el terreno circundante a los galpones ha sufrido condiciones de sobre saturación, montículos atípicos y escombros derivados del arrastre propio de la corriente. (Ver fotografía 3)

Fotografía 3. montículos atípicos y escombros derivados del arrastre propio de la corriente

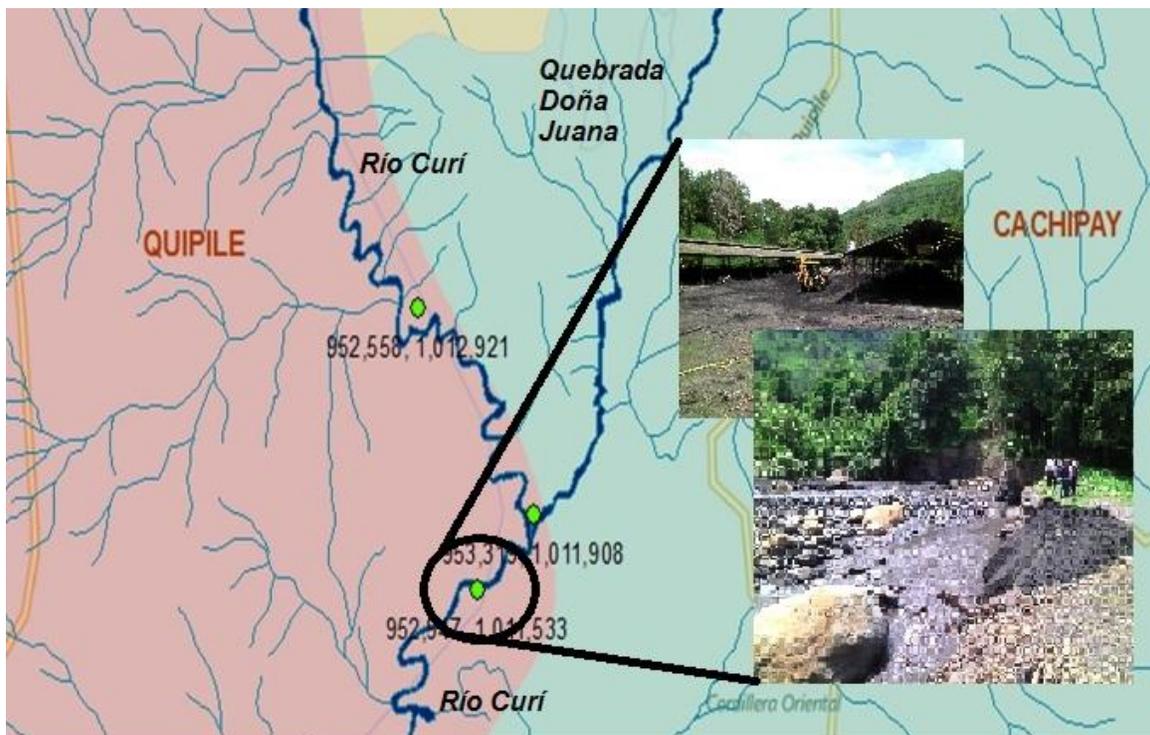
Igualmente, la zona se ubica cerca de la subcuenca media del río Curí, específicamente aguas abajo y en cercanías la confluencia con la quebrada Doña Juana, en límites del municipio de Quipilé y el municipio de Cachipay. La quebrada Doña Juana, representa uno de los mayores drenajes al río curí, característico por tributarios moderadamente regulares, a pesar de una vertiente ramificada en su cuenca baja con patrones de drenaje dentrítico. (Ver imagen 2)

Imagen 2. Ubicación de la zona de estudio, aguas abajo y en cercanías a la confluencia del río Curí con la quebrada Doña Juana.

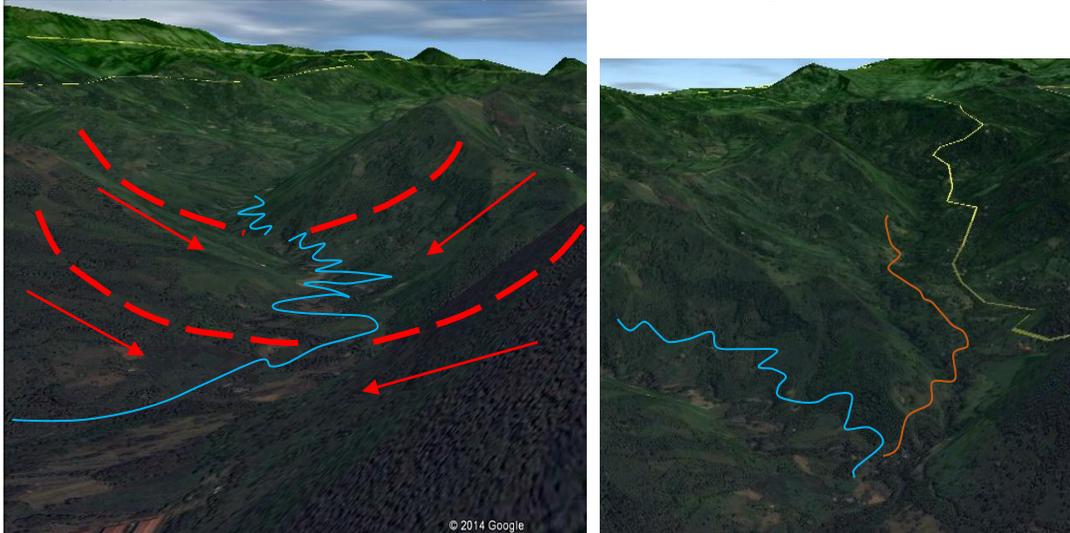
El trayecto del río Curí aguas arriba del punto afectado, se caracteriza por un típico valle aluvial o valle de inundación, lo cual se puede evidenciar mediante el análisis de la topografía y geomorfología alrededor de la zona. (Ver imagen 3)

Imagen 3. Valle de inundación en la confluencia de los dos cuerpos de agua. Google Earth

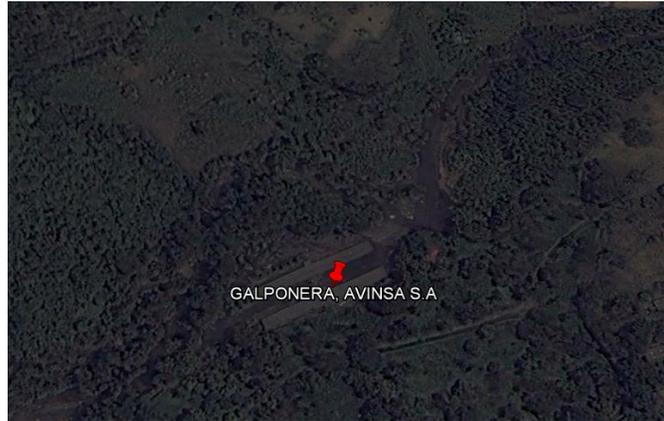
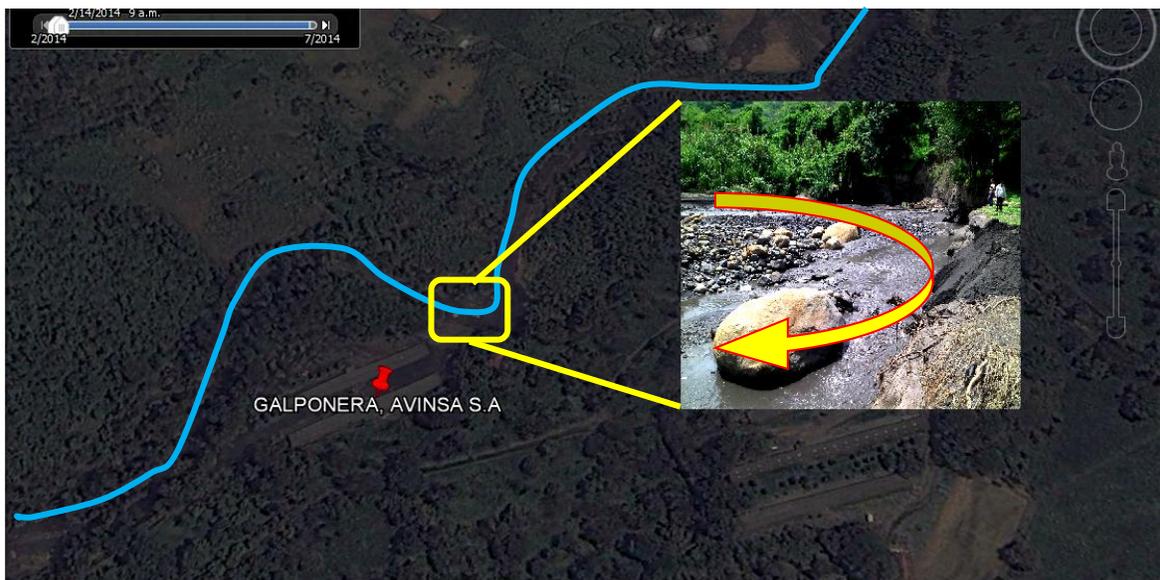
Tal como se puede apreciar en la imagen 4, existe una curva altamente anudada que transita en dirección adyacente al predio, ese tipo de configuraciones geométricas de los ríos se denominan MEANDROS. Los meandros son formaciones geomorfológicas características de valles aluviales o valles de inundación, los cuales aguas arriba sostienen pendientes elevadas que en su cuenca media – baja disminuyen radicalmente, para transitar sobre sectores relativamente planos. Como ya fue mencionado, las pendientes en dirección ortogonal provenientes de las formaciones y montañas (Ver imagen 3) generan alteraciones horizontales de las líneas de flujo, trasladando transitoriamente la dirección de los cauces a través del tiempo.

Las formaciones tipo meandro son altamente perjudiciales para los asentamientos urbanos sobre sus rondas hídricas, y específicamente sobre su margen cóncava, la cual es la que contiene mayores velocidades de flujo, capacidad de arrastre y por consiguiente mayores efectos de erosión y socavación. Su margen convexa, mantiene las más bajas velocidades de flujo, por tanto no tiene la capacidad de poner en suspensión partículas o material del lecho y por el contrario, permite que el material de arrastre inicie procesos de sedimentación al depositarse transitoriamente. En crecidas súbitas o eventos atípicos de alta intensidad de precipitación, se aceleran de forma crítica los procesos de erosión y sedimentación, ocasionando que la sección transversal sufra desplazamientos dispares en dirección a su margen cóncava y se reduzca geoméricamente cuando el material en suspensión se deposite. Todo ese proceso, permite que las cotas de la lámina de agua y líneas de energía aumenten respecto de las cotas del predio o el nivel de sus laderas, disminuyendo la profundidad hidráulica y se generen cotas de inundación. No solo la inundación obedece a reducciones del vaso o sedimentación de las bancas de los ríos,

Imagen 4. Formación tipo meandro del río Sobre la zona de estudio. Google Earth

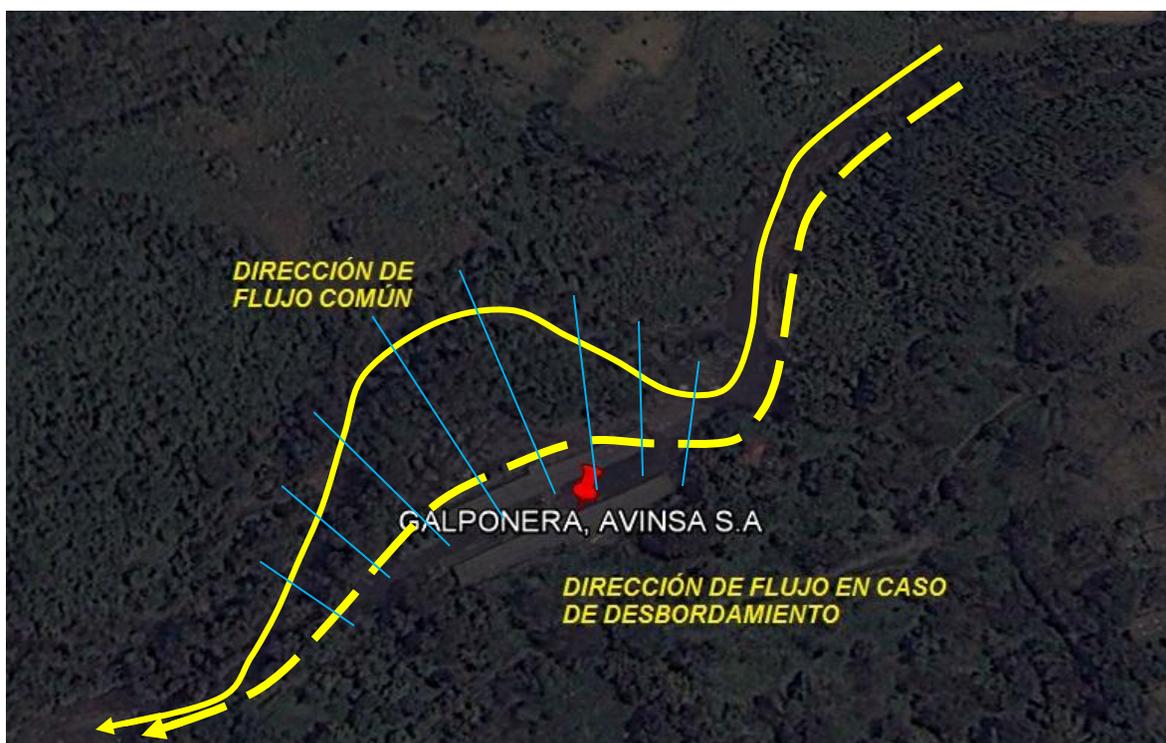
Así mismo, una causa contundente del riesgo presentado, obedece a que el punto se encuentra en una zona altamente inundable, no solo por la configuración geomorfológica, sino por la dirección que puede tomar el río en caso de un desbordamiento. Este proceso se puede evidenciar en la imagen 6.

Imagen 6. Dirección de flujo común en línea continua y dirección posible de flujo en caso de desbordamiento en línea segmentada. Las líneas color azul, muestran a escala general, el rango de inundación o zona crítica en eventos torrenciales.

Como puede evidenciarse en la imagen 6, existen dos escenarios de inundación, el principal es precedido por la socavación de la margen y el secundario la dirección de flujo que toma el río en un supuesto evento de máximos caudales o caudales de exceso. Sin embargo, los dos escenarios pueden interactuar presentando el mismo patrón de inundación, por este motivo el predio se encuentra en riesgo, a no ser de efectuar medidas de mitigación al respecto.

Se debe efectuar un estudio hidráulico con el fin de verificar y establecer con detalle, si el sitio clasifica como zona inundable, así como determinar sus cotas de inundación y alcances sobre el terreno, lo cual dependerá de una modelación en estado actual del cauce bajo parámetros hidrológicos propios de la cuenca; pueden tomarse como referentes los histogramas de precipitación y determinación de caudales del estudio hidrológico e hidráulico del Contrato No.4 – 519, que tiene por objeto la *Ejecución de obras para la mitigación, prevención y mantenimiento de inundaciones en sectores críticos de jurisdicción de la CAR, Proyecto I Colombia Humanitaria, del río Curí y quebrada Doña Juana, para las veredas Vaivén y Peña Negra*. Dado que los puntos pertenecen a la misma subcuenca, tienen similares características y son afectados por el mismo afluente. Sin embargo, la modelación se debe efectuar de forma independiente y específica para la zona de estudio.
