# MANZANA 08- PREDIO 17

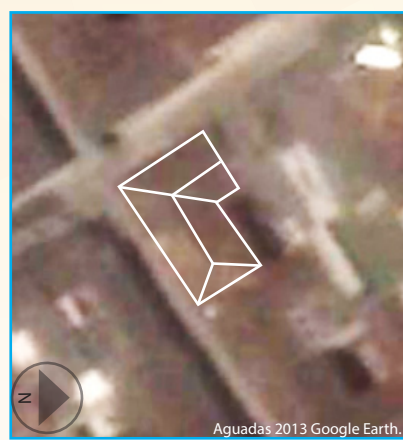
## AEROFOTOGRAFIA 2017

No se registran intervenciones en la cubierta.

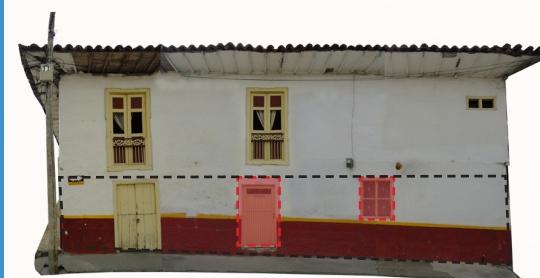
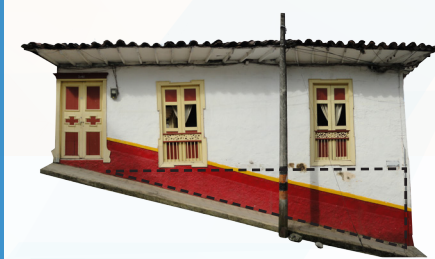
FACHADA 2017

- 1 Adición de puerta a la cocina.
- 2 Adecuación del bajo para el uso de apartamento.
- 3 Adición de ventana en el bajo para el apartamento.
- 4 Modificación de las dimensiones del vano original y reemplazo por puerta metálica.

La adecuación funcional está permitida ya que esta no afecta la tipología, por otro lado las modificaciones están prohibidas ya que estas afectan el valor estético ya que se modifica la fachada al modificar y adicionar vanos, igualmente con el uso de materiales ajenos al original.

Intervenciones. Tipología con bajos.

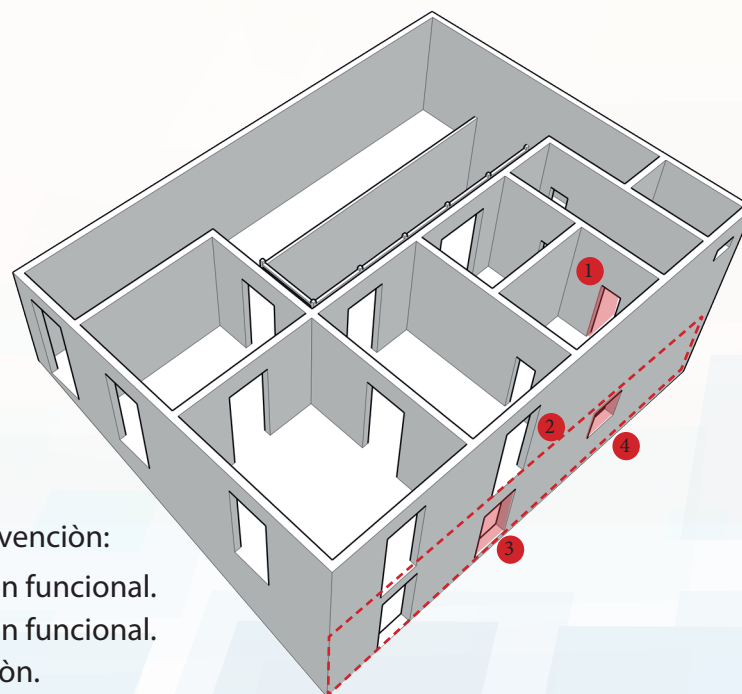
## VOLUMETRIA

-Estado actual.

- 1 Adecuación funcional.
- 2 Adecuación funcional.
- 3 Modificación.
- 4 Modificación.
