ANÁLISIS DE PATOLOGÍA ESTRUCTURAL EN PUENTE DE GUADUA
ANGUSTIFOLIA KUNTH

CASO DE ESTUDIO PUENTE JENNY GARZON CALLE 80

Monografía de Grado para optar al título de Tecnólogo en Construcciones Arquitectónicas

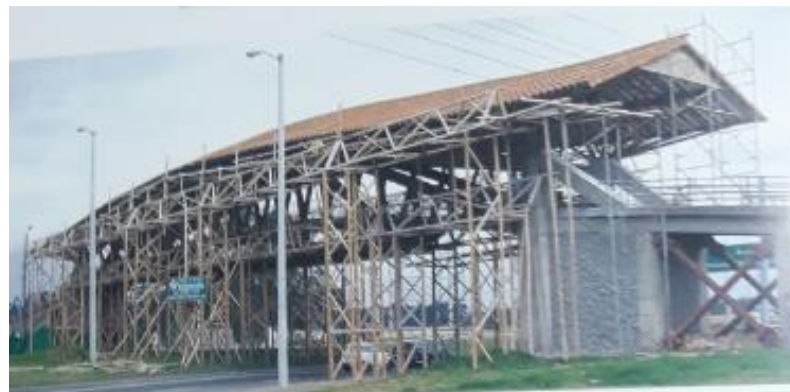
Figura 16 puente sostenido por apoyos temporales y con teja de barro,

- a. El tablero se liberó de sus apoyos temporales antes de que los arcos estuvieran ensamblados con todas sus guaduas, lo que probablemente resulto en una sobre carga inicial de algunos de sus elementos.

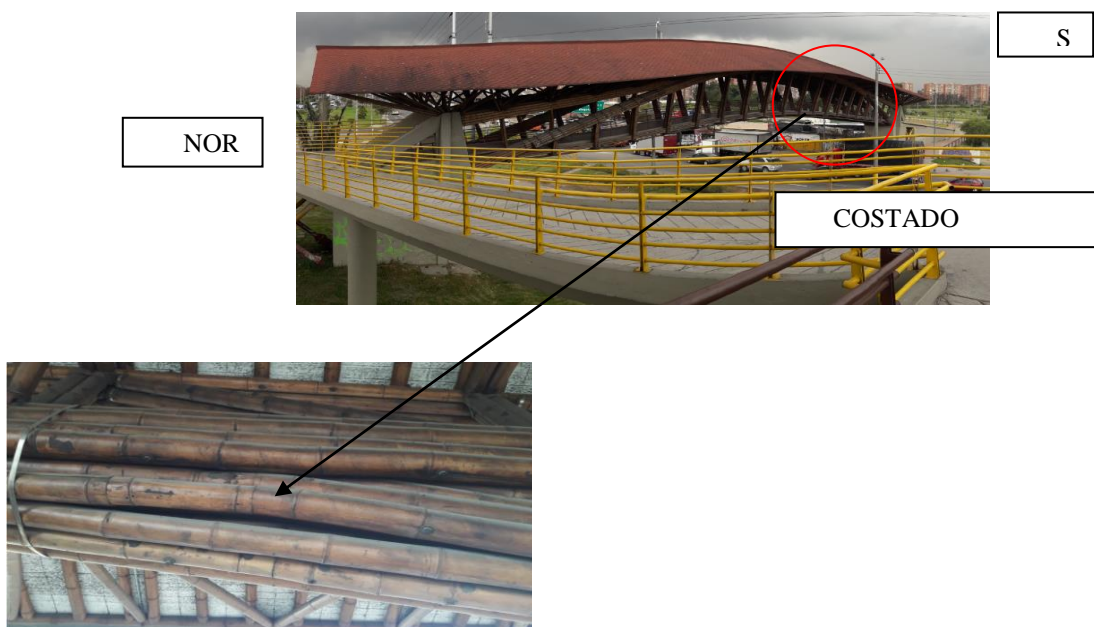
Figura 17 falla estructural por flexo-compresión

Una vez terminada la construcción del puente y liberados de los apoyos temporales, (figura 13) el puente experimento daños por compresión en las guaduas del arco inferior del costado occidental, alrededor de la intersección con el montante, es decir a unos 8.5 metros del apoyo sur (figura 14). Cuando se presentó esta falla se utilizó el modelo matemático anterior que definió la construcción de las uniones de las guaduas, para estudiar la distribución de las tensiones existentes en el puente en el momento de la falla local. En ese momento el puente estaba cargado con su propio peso, que incluída la teja de barro en la cubierta y una losa de concreto como superficie de tránsito del tablero, es decir la rodadura.

Según el modelo matemático utilizado en su momento mostro que aproximadamente en los 3 metros de cada extremo de arco inferior, las tensiones suben dramáticamente. Sin embargo esos tramos se encontraban rellenos de hormigón, y así mismo se comprobó que en los nudos y en los cuñetes de cada guadua resiste entre el 70% y 80% de lo que se exige, el exceso se tuvo que redistribuir a lo largo de la longitud de las guaduas entre los 3 metros y los 15 metros del apoyo. En este tramo las tensiones en las guaduas, aunque menores que los primeros tres metros, se mantiene por encima de la tensión admisible de las guaduas, empezando a trabajar inelásticamente. De hecho entre los 4 metros y los 8 metros del apoyo sur, las tensiones calculadas excedieron la tensión mínima del 8% por debajo de las pruebas realizadas a las guaduas. (Salazar, F. 2003, p. 20)

- b. Los daños se debieron al exceso de carga con la teja de barro y el recubrimiento del tablero ya que pesaban cerca de 70 toneladas que sumados al peso propio del resto de la estructura generaron tensiones muy por encima de la tensión admisible en longitudes del arco inferior hasta de 10 metros, desde el apoyo.

- c. Estas sobre cargas generaron esfuerzos mecánicos del material que no estaban contemplados llamados Flexo-compresión, que ocasionan pandeos laterales en las guaduas.

- f. Los daños en el arco inferior occidental fueron causados por excesos de carga permanente.
- g. La estructura del puente peatonal esta conformada en su mayor parte por elementos de guadua que es un elemento natural susceptible a ataque por la acción del medio ambiente.

- d. Fue acertado desmontar la teja de barro y demoler el tablero de hormigón reforzado.
- e. La estructura tiene diferentes características de rigidez en sus nudos y se clasifican en articuladas y rígidas.

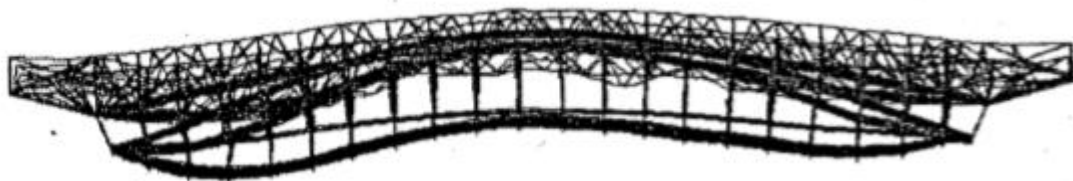
Figura 18 deformaciones en el puente.

Se analizó la estructura bajo las cargas de servicio, las deformaciones son evidentes al someterse la estructura a la carga viva y se le añadió la carga correspondiente al sistema de acabado de cubierta y al sistema de piso originales del diseño. En la figura 15 se muestra el estado deformado del puente bajo carga gravitacional.

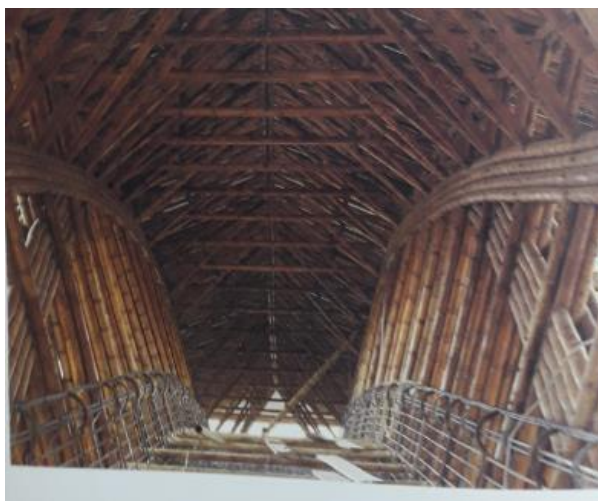
Figura 19 demolicion piso del Puente

El arquitecto del proyecto propuso cambiar el tablero del puente que originalmente se construyó con hormigón reforzado, pero que fue demolido para reducir la carga muerta, después de que varios elementos presentaron fallas localizadas (figura 16).

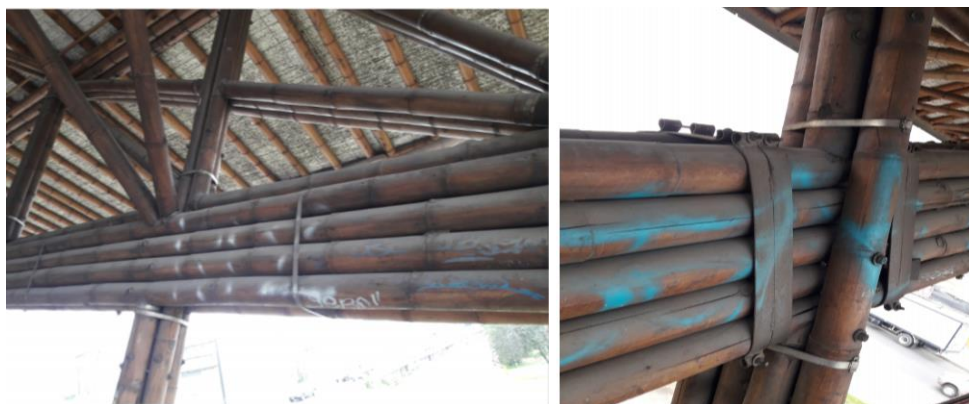
[Foto 6, foto 7](#), *Estado actual de las estructuras superior y tipo de uniones presente sunchos y abrazaderas*

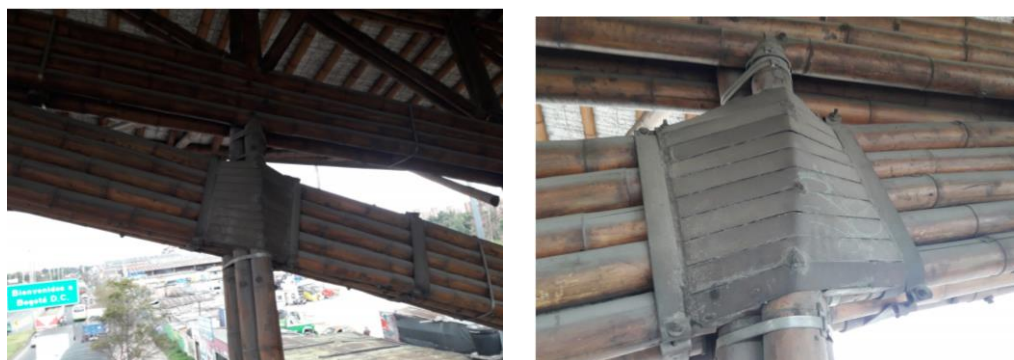
[Foto 8, foto 9](#), *Estado actual de las estructuras, uniones platinas en puntos críticos de los cuatro costados sección 4*

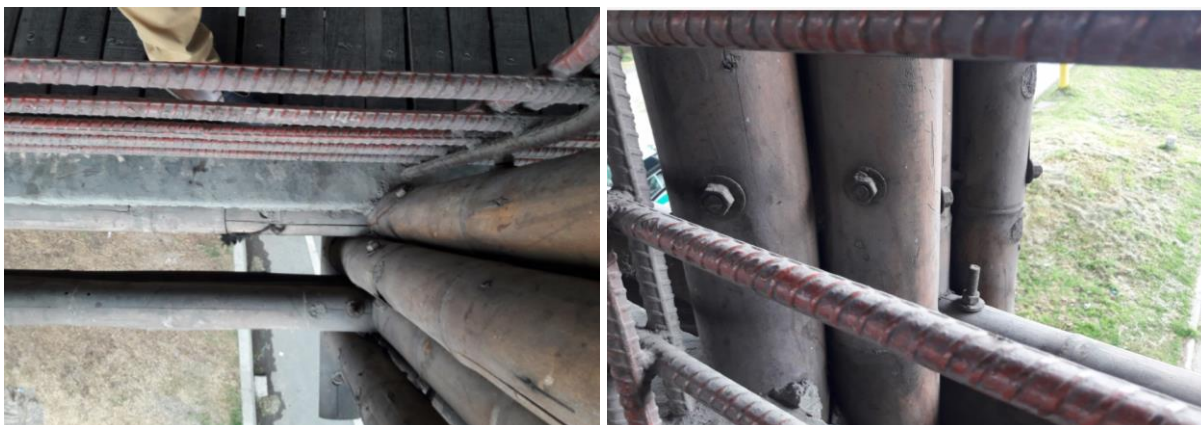
[Foto 10, foto 11](#), *Estado actual de las estructuras, uniones estructuras de soporte con estructura de tirantes*

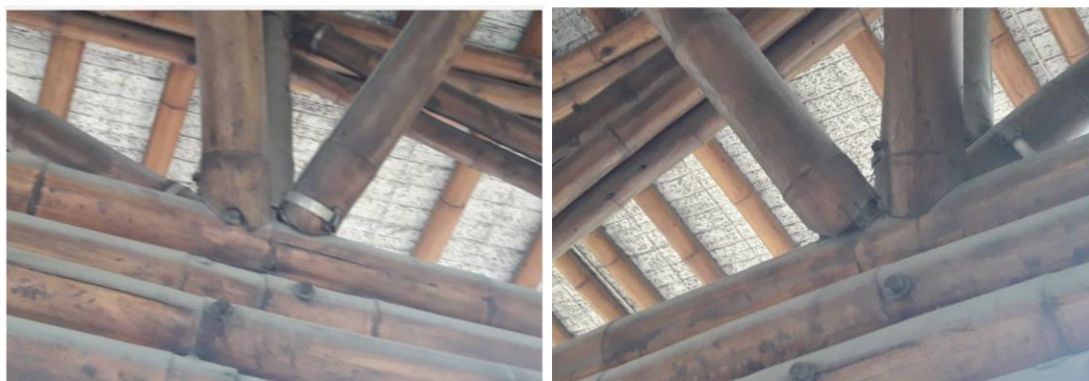
[Foto 12, foto 13](#), *Estado actual de las estructuras, uniones tipo boca de pescado*

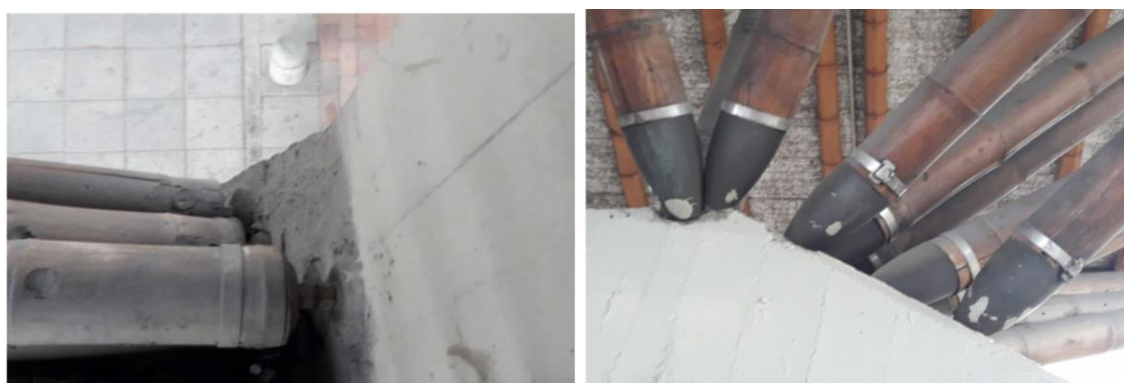
[Foto 14, foto 15](#), *Estado actual de las estructuras, uniones articulares estructura de guadua a estructura de concreto*
