ANALISIS DE PATOLOGIA ESTRUCTURAL EN PUENTE DE GUADUA ANGUSTIFOLIA KUNTH

ESTUDIO DE CASO PUENTE DE GUADUA CALLE 80 JENNY GARZON

PROYECTO DE GRADO

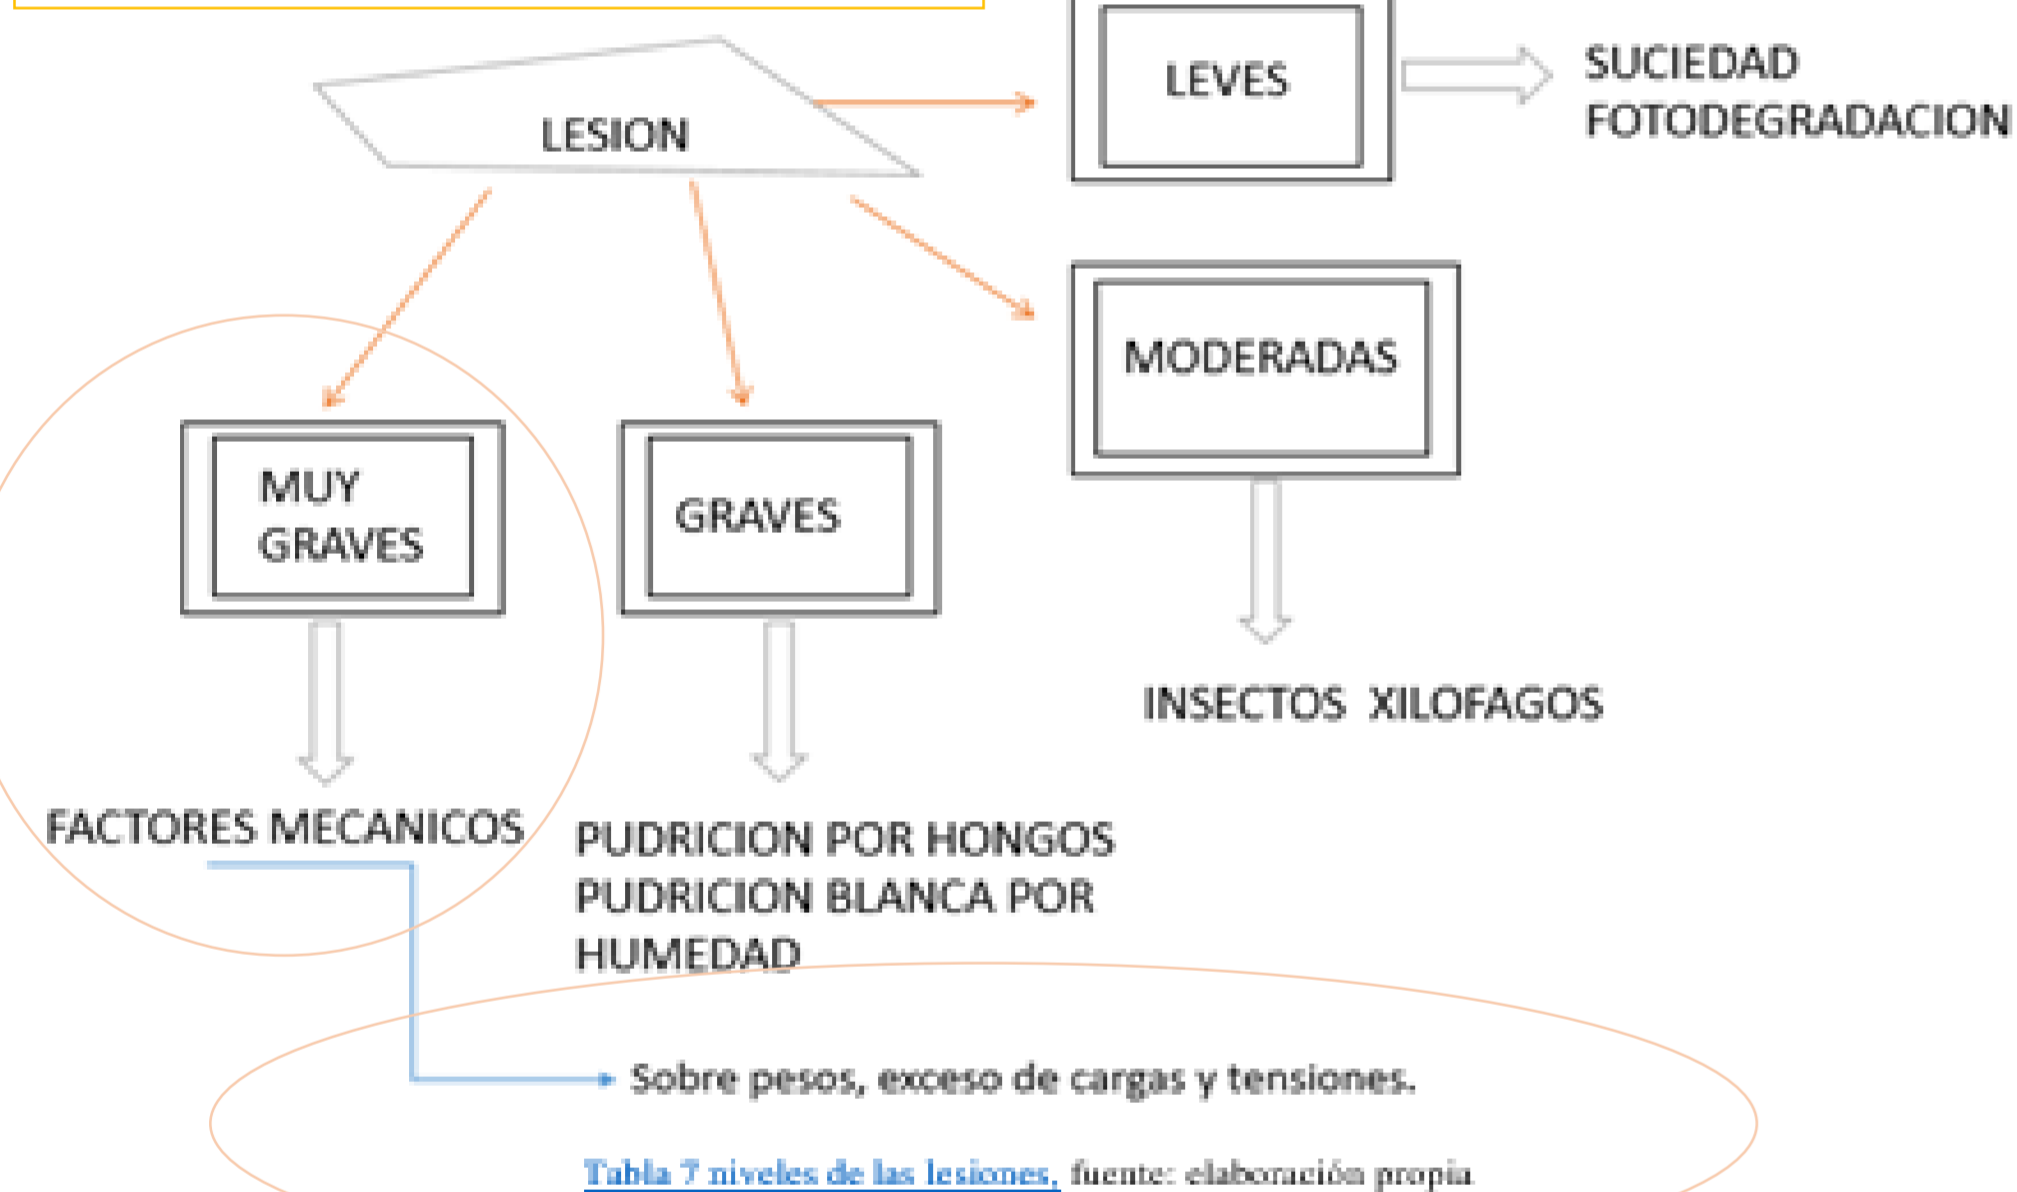
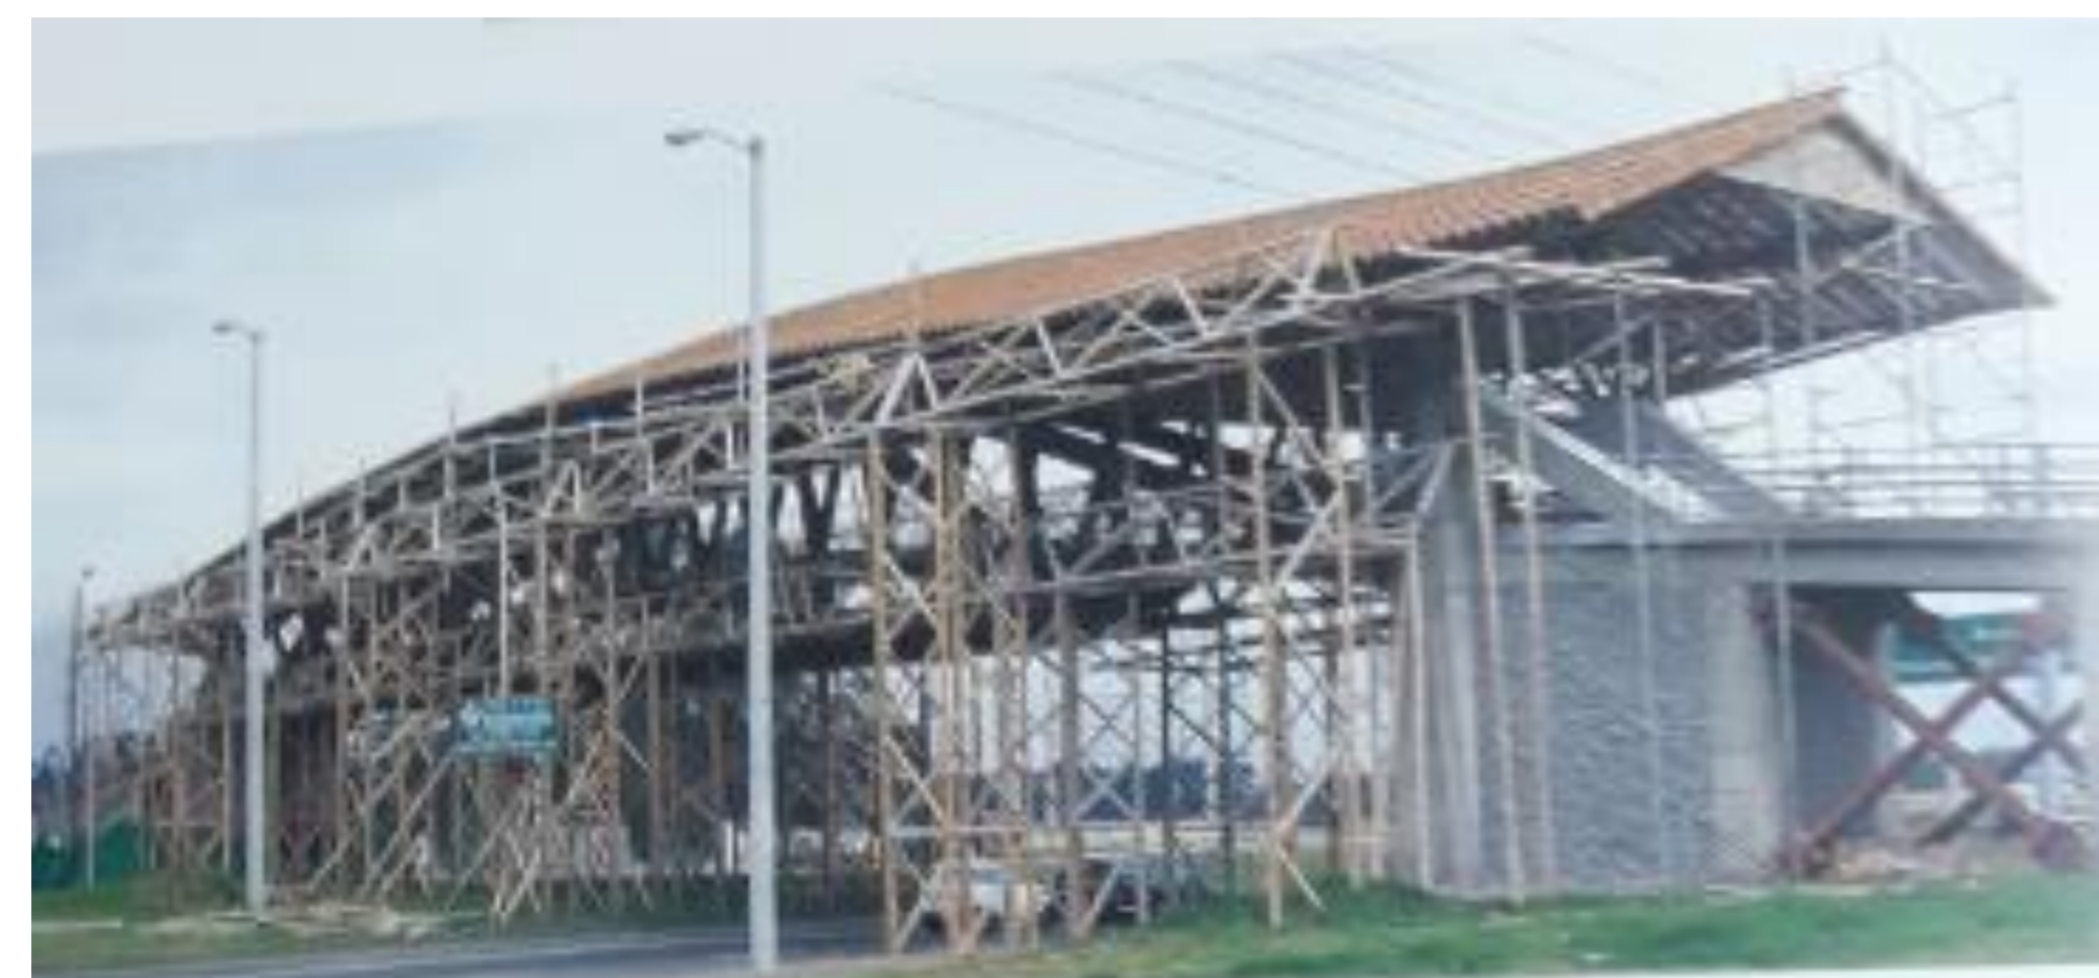
PUENTE EN EJECUCION CON SOPORTES TEMPORALES Y CUBIERTA EN TEJA DE BARRO Fuente: Villegas. M. (2003)

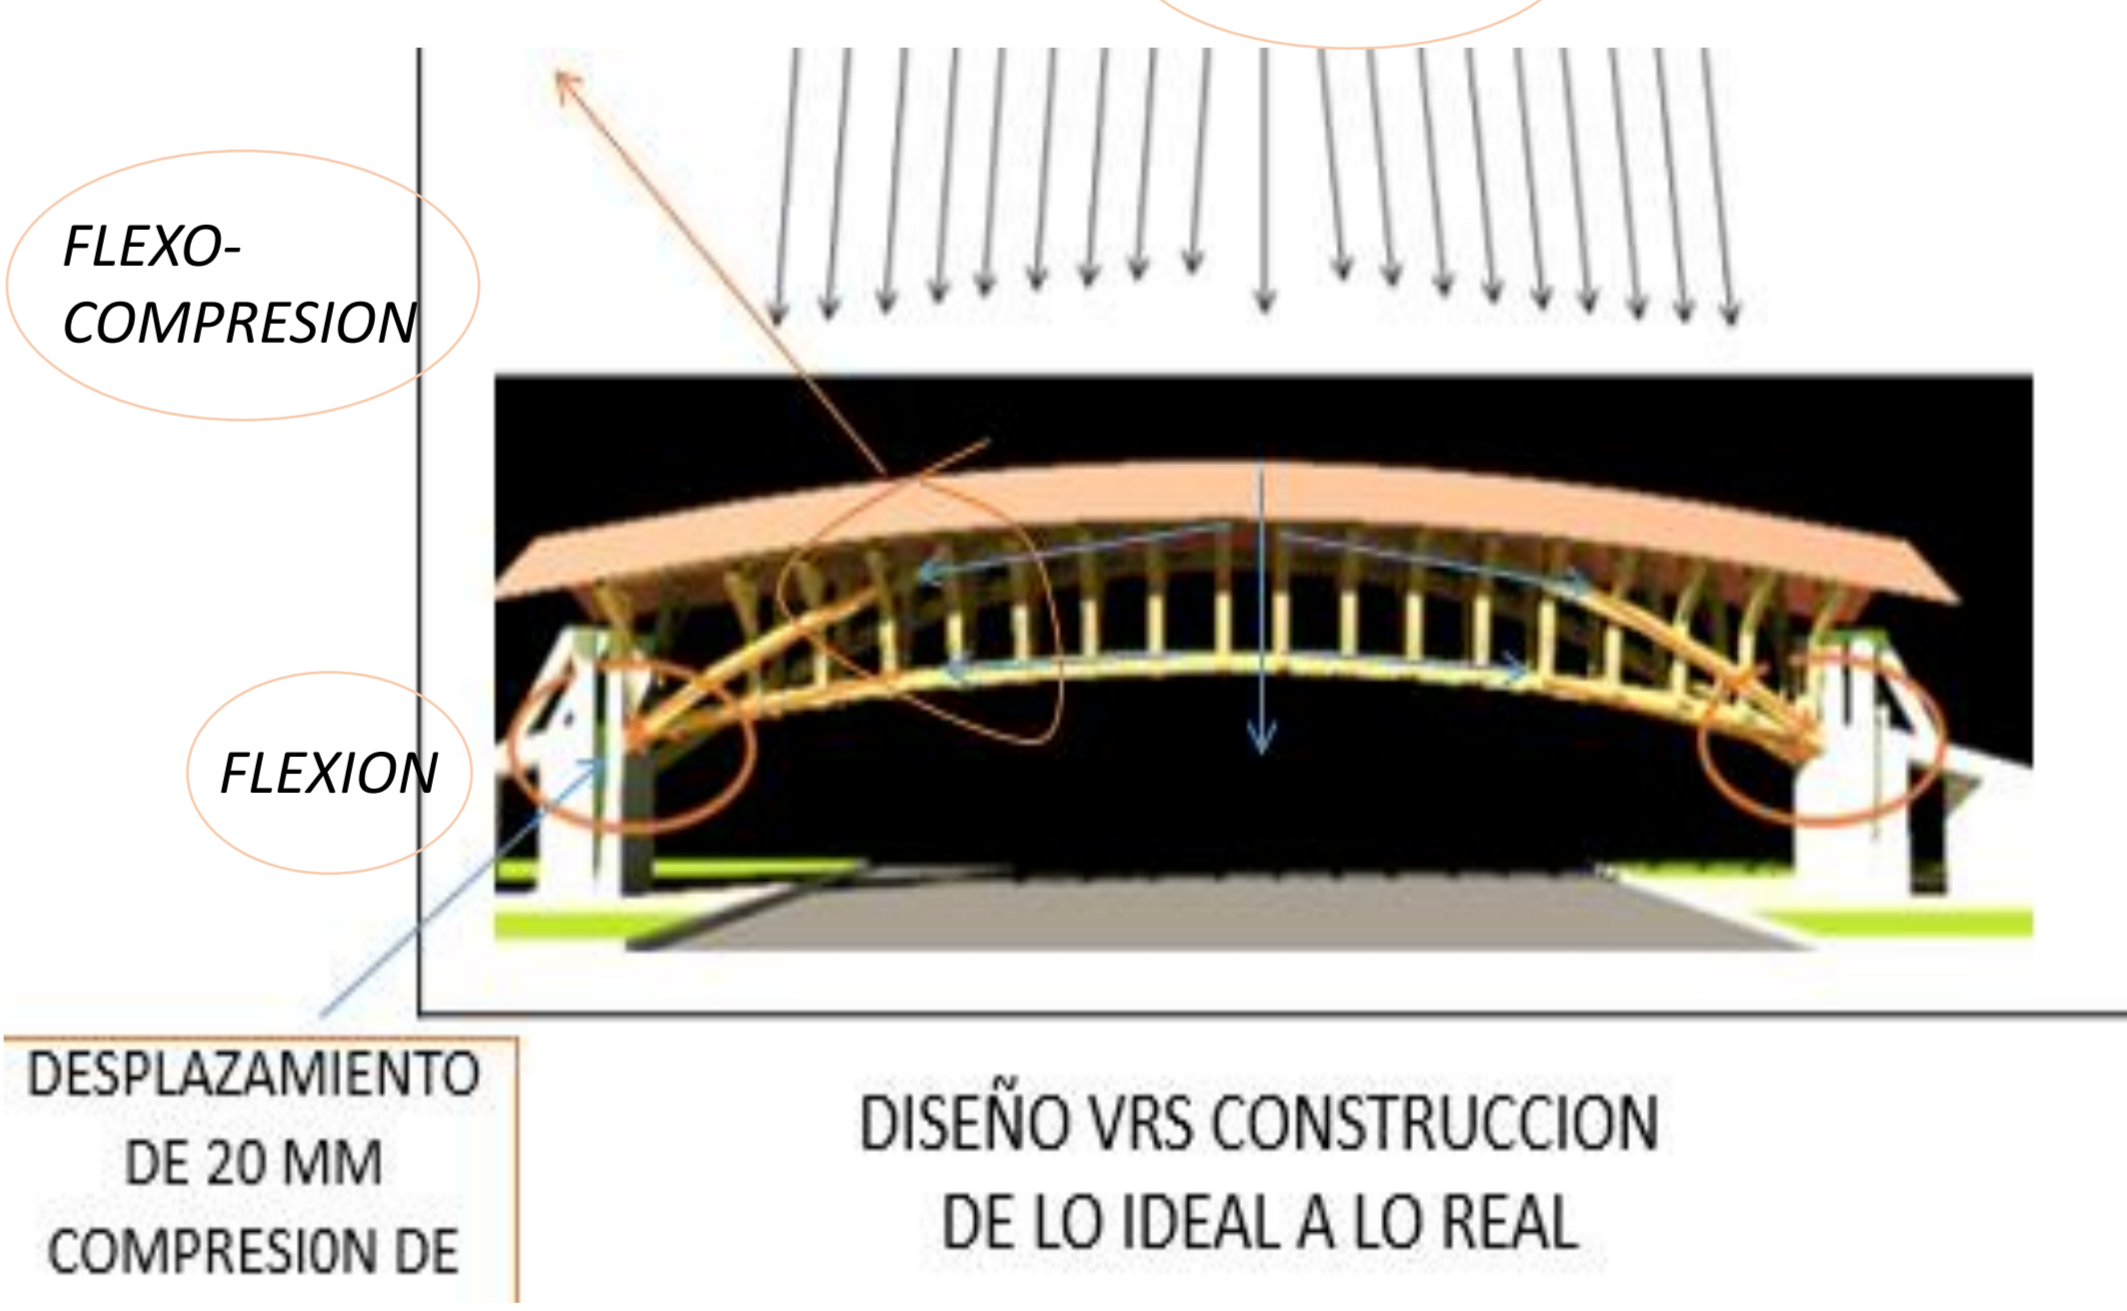
CAUSA

1. el caso de estudio se basó en la importancia del material como fuente de construcción pero no siempre es el material el causante de daños, fallas o deterioros en una edificación es por esto que se mostró en este trabajo investigativo como otro factor afecto la resistencia y durabilidad del material.

2. el RE diseñar cambiando las cargas muertas redujo la tensión estructural de los arcos
3. El RE fuerza monolítico aseguro la resistencia de los arcos ante la flexo-compresión.
4. los arcos no siempre son la tipología mas adecuada comparando los diferentes sistemas de puentes.
5. El puente actualmente no presenta patologías estructurales, la intervención correctiva en su ejecución permitió la durabilidad del puente hasta el momento creando confiabilidad en el diseño arquitectónico.
