## Registro fotografico

Estudio de caso Durabilidad de la guadua; Noviembre de 2018, Universidad La Gran Colombia.

### Durabilidad de la guadua

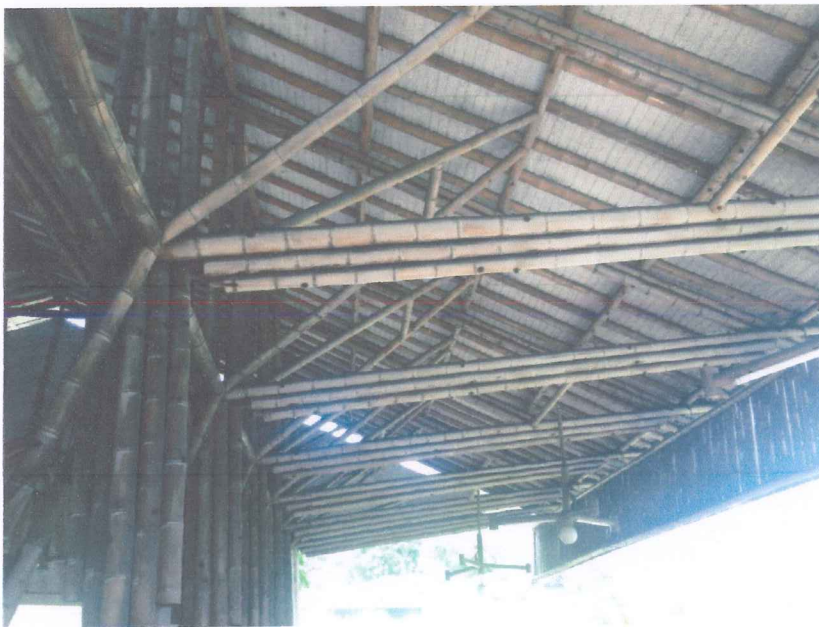
*Aleros de cubierta (6 m), restaurante el ranchon (ARQ. Simon Velez)*

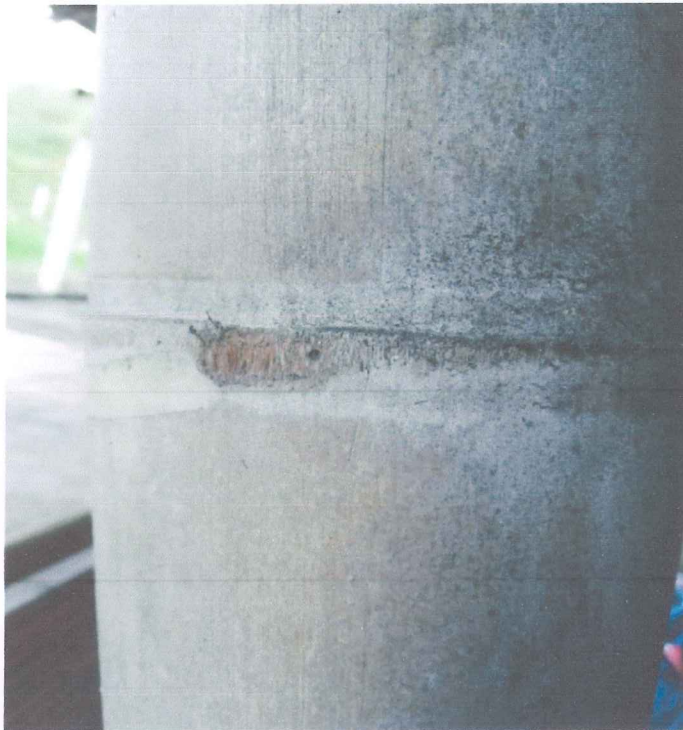
*Lesiones, agentes bióticos (Coleópteros)*

*Ataque de coleópteros, restaurante el ranchon (ARQ. Simon Velez)*

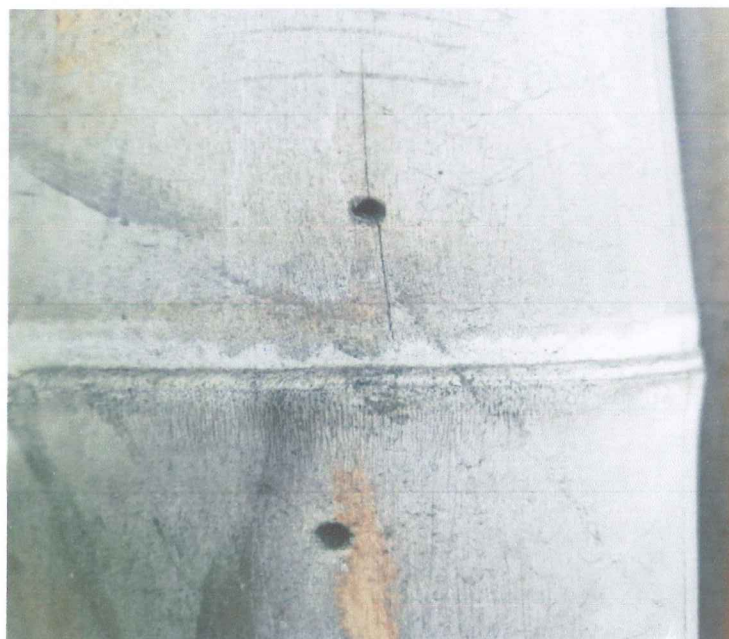
*Agujeros de inyección, restaurante el ranchon (ARQ. Simon Velez)*
