PROCESO CONSTRUCTIVO PARA PREVENIR LESIONES DE EROSIÓN EN LA
FACHADA DE EDIFICACIONES EN GUADUA

KATHERINE TRIANA CERQUERA
LAURA CRISTINA RODRÍGUEZ ROYERO

UNIVERSIDAD LA GRAN COLOMBIA
ARQUITECTURA
TECNOLOGIA CONSTRUCCIONES ARQUITECTÓNICAS
BOGOTÁ D.C
04 DE JUNIO DEL 2019

**Trabajo de Grado presentado como requisito para optar al título de (Tecnólogo en
construcciones arquitectónicas)**

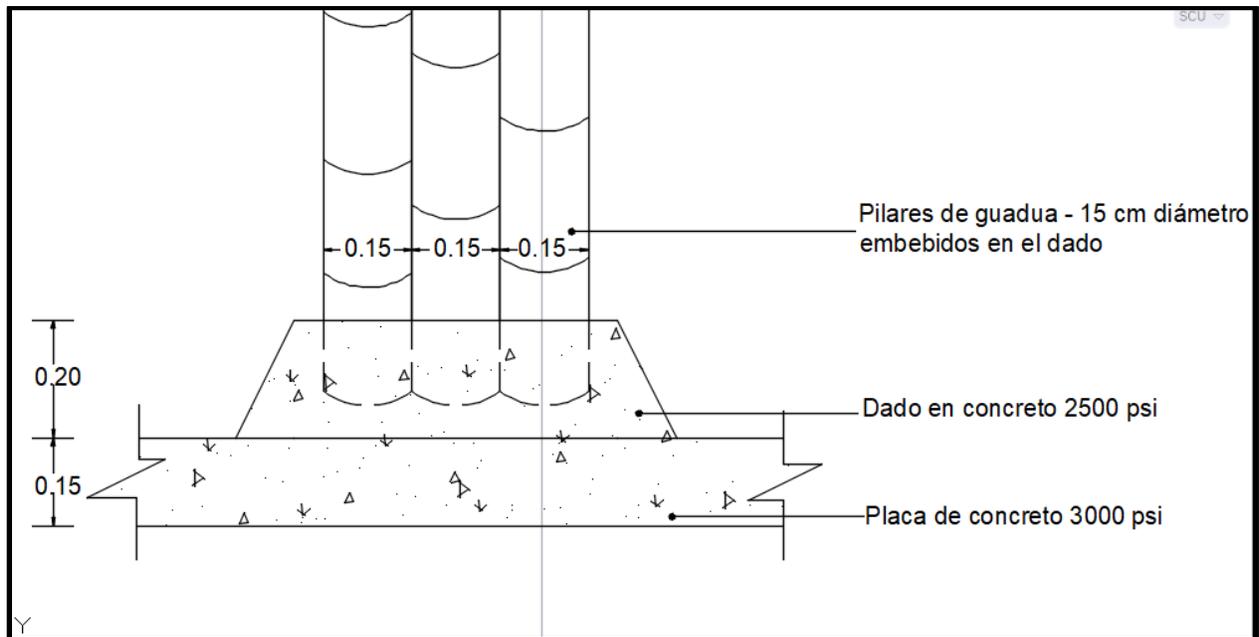
Figura 21: Detalle constructivo de guadua. Elaboración propia

En el detalle se observa las irregularidades de la construcción mencionada, puesto que las guaduas se encuentran embebidas en el dado de concreto, sin su separación respectiva y sin el anclaje adecuado, además las dimensiones del dado no alcanzan aislar las guaduas del terreno completamente, lo que origina una exposición directa a la humedad. También se evidencia que la longitud de los aleros en la cubierta no protege la guadua de la intemperie según los detalles observados en el manual de bahareque.

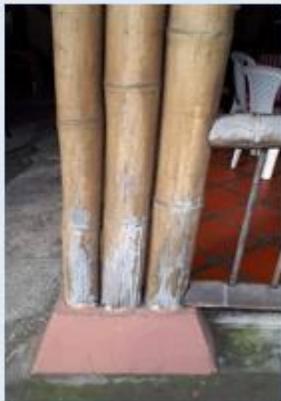
Figura 25: Ficha pilares de la estructura 1. Elaboración propia.

Lesión: Erosión	Foto N°: 1
Tipo de Patología: física

Lugar de lesión: Pilares de la estructura	
Causa de la lesión:	
Directa: Exposición a la intemperie Indirecta: Aleros de cubierta cortos, falta de sobrecimiento y falta de recubrimiento

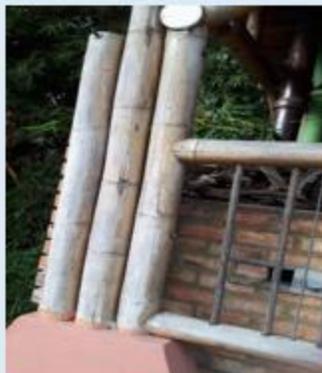
Figura 26: Ficha baranda fachada principal 1. Elaboración propia.

Indirecta: Aleros de cubierta cortos, falta de sobre
cimiento y falta de recubrimiento

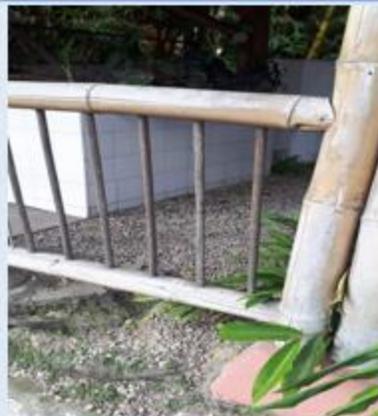
Figura 27: Ficha baranda principal 2. Elaboración propia

Indirecta: Aleros de cubierta cortos, falta de sobre
cimiento y falta de recubrimiento

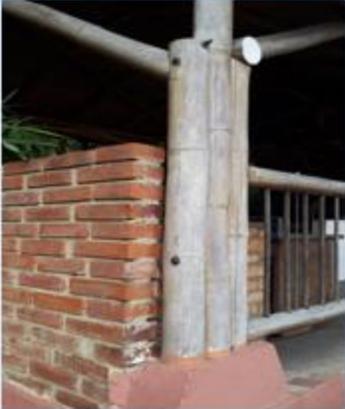
Figura 28: Ficha pilares y riostras. Elaboración propia.

<p>Lesión: Erosión</p>	<p>Foto N°:5</p>
<p>Tipo de Patología: física</p>

<p>Lugar de lesión: pilares y riostras</p>	
<p>Causa de la lesión:</p>	
<p>Directa: Exposición a la intemperie Indirecta: Aleros de cubierta cortos, falta de sobre cimiento y falta de recubrimiento</p>

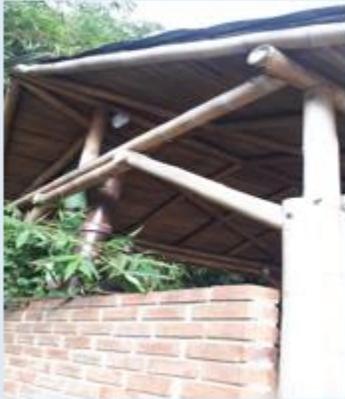
Figura 29: Ficha cubierta. Elaboración propia.

<p>Lesión: Erosión</p>	<p>Foto N°:6</p>
<p>Tipo de Patología: física</p>

<p>Lugar de lesión: cubierta</p>	
<p>Causa de la lesión:</p>	
<p>Directa: Exposición a la intemperie Indirecta: Aleros de cubierta cortos, falta de sobre cimiento y falta de recubrimiento</p>

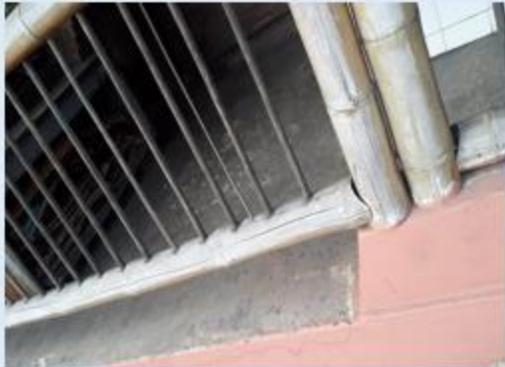
Figura 30: Ficha Baranda cerramiento 1. Elaboración propia.

Lesión: Erosión	Foto N°: 7
Tipo de Patología: física

Lugar de lesión: baranda cerramiento	
Causa de la lesión:	
Directa: Exposición a la intemperie Indirecta: Aleros de cubierta cortos, falta de sobrecimiento y falta de recubrimiento

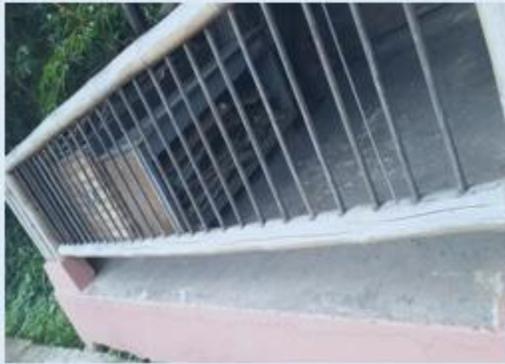
Figura 31: Ficha baranda cerramiento 2. Elaboración propia.

Lesión: Erosión	Foto N°: 8
Tipo de Patología: física

Lugar de lesión: baranda cerramiento	
Causa de la lesión:	
Directa: Exposición a la intemperie Indirecta: Aleros de cubierta cortos, falta de sobrecimiento y falta de recubrimiento

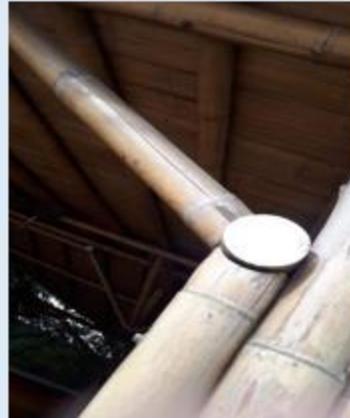
Figura 32: Ficha riostras. Elaboración propia.

Indirecta: Aleros de cubierta cortos, falta de sobre cimientio y falta de recubrimiento

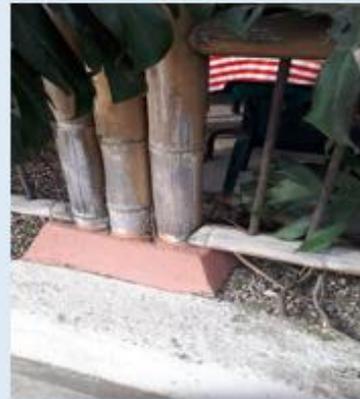
Figura 33: Ficha pilares de la estructura 2. Elaboración propia.

Indirecta: Aleros de cubierta cortos, falta de sobre cimientio y falta de recubrimiento

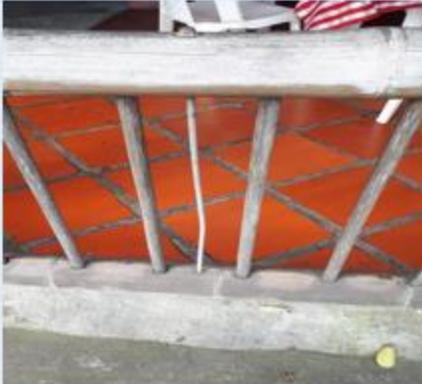
Figura 34: Ficha baranda de la estructura. Elaboración propia.

Lesión: Erosión	Foto N°:11
Tipo de Patología: física

Lugar de lesión: barandas de la estructura	
Causa de la lesión:	
Directa: Exposición a la intemperie Indirecta: Aleros de cubierta cortos, falta de sobrecimiento y falta de recubrimiento

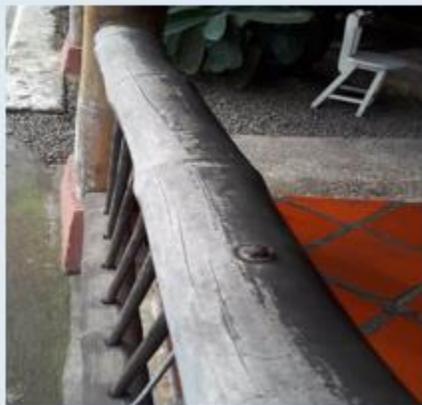
Figura 35: Ficha barandas de la estructura. Elaboración propia

Lesión: Erosión	Foto N°:12
Tipo de Patología: física

Lugar de lesión: barandas de la estructura	
Causa de la lesión:	
Directa: Exposición a la intemperie Indirecta: Aleros de cubierta cortos, falta de sobrecimiento y falta de recubrimiento
