REGISTRO FOTOGRAFICO VISITA DE CAMPO

Dirección: Carrera 37 No. 54-48
 Fecha: 18. Agosto / 2019

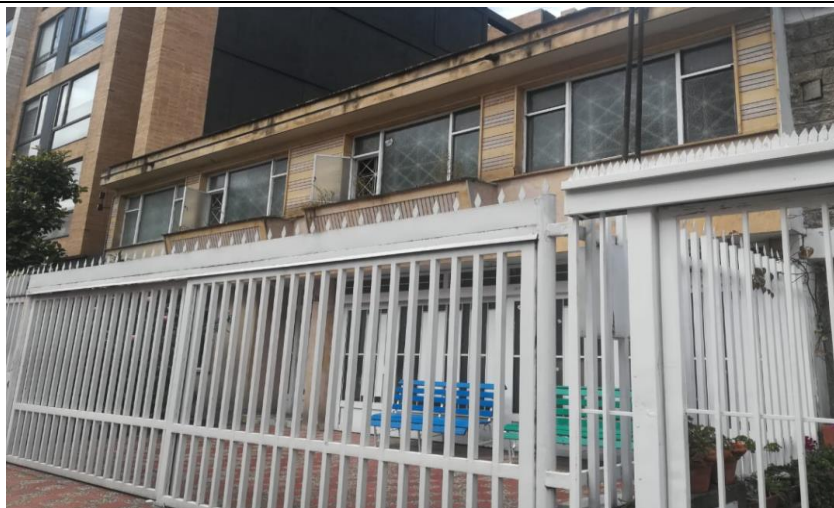
Foto No: 1
 Fachada
 Se encuentra en regular estado con una patologia en la parte superior del piso superior, su apariencia es residencial. Dispone de mobiliario, no se encuentra aislada de la interperie, su piso se encuentra entre adoquín y granito

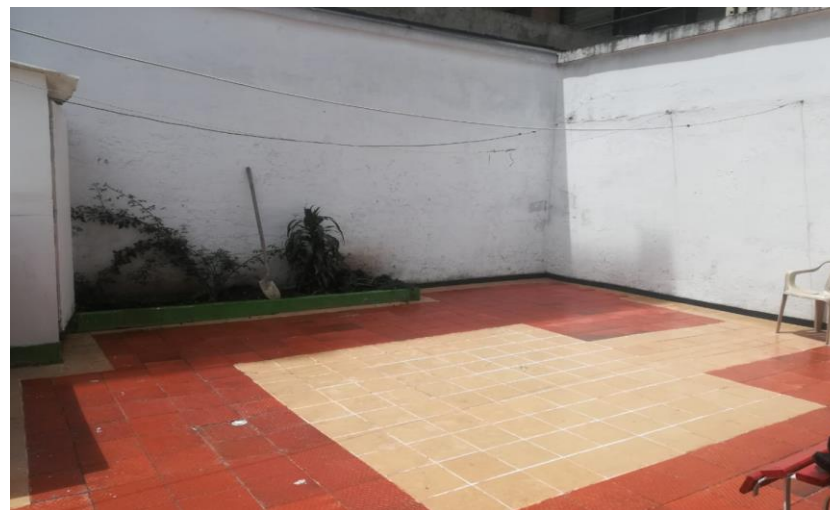
Foto No: 2
 Patio
 En la parte anterior, se encuentra un patio con vegetación en la interperie, cuenta con un piso con probabilidad de ser deslizable
