Anexo 1. Ficha de valoración del conjunto de edificios de la Fábrica Cervecería Andina.

PREDIO: MANZANA FÁBRICA DE LA CERVECERÍA ANDINA	DIRECCIÓN DECLARATORIA: CALLE 22B 31 43
AÑO DE CONSTRUCCIÓN: 1933 (Villaraga. A. 2019). 1945 (Piano. 2013)	DISEÑO: ATRIBUIDO AL INGENIERO FRANZ VON MANNER DE LA FIRMA IBÁÑEZ Y MANNER LTDA.

VALORACIÓN MANZANA DE LA FÁBRICA CERVECERÍA ANDINA

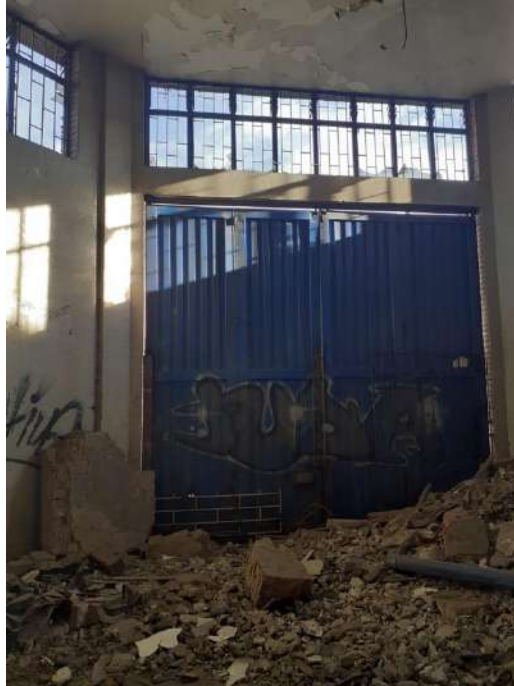
Fig. 4. Fotografía propia. Tomada 6 de septiembre de 2019 – Interior del edificio 4, daños y escombros.

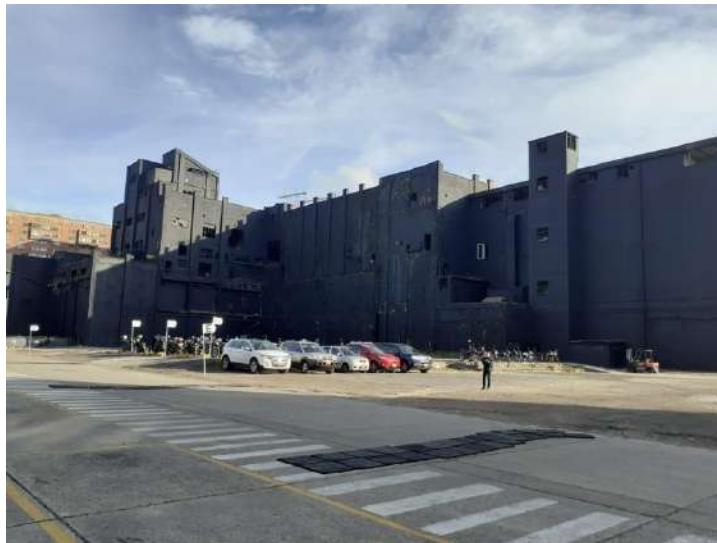
El edificio #4, ubicado hacia la esquina sur oriental de la manzana, es el segundo edificio de conservación con 1569.94 m², hacia el costado occidental del volumen se encuentra una sección de recuperación, con un área de 420.97 m², ambos se encuentran en desuso y al interior se almacenan escombros y restos de materiales de construcción. Este edificio se encuentra en un nivel de deterioro 3, superior a los edificios anteriormente descritos, ya que sufrió saqueos de elementos estructurales, tales como vigas y columnas; los vidrios y la ornamentación en general, se encuentran en mal estado. (fig. 4), adicional a esto se observa en la fachada la huella de otros volúmenes que fueron demolidos y desmantelados, cuando la fábrica dejó de funcionar en “1999” (Piano. 2013). (fig. 5).

Fig. 5. Fotografía propia. Tomada 6 de septiembre de 2019 – Vista desde el interior de la manzana. Edificio 4. Huella de edificios demolidos.

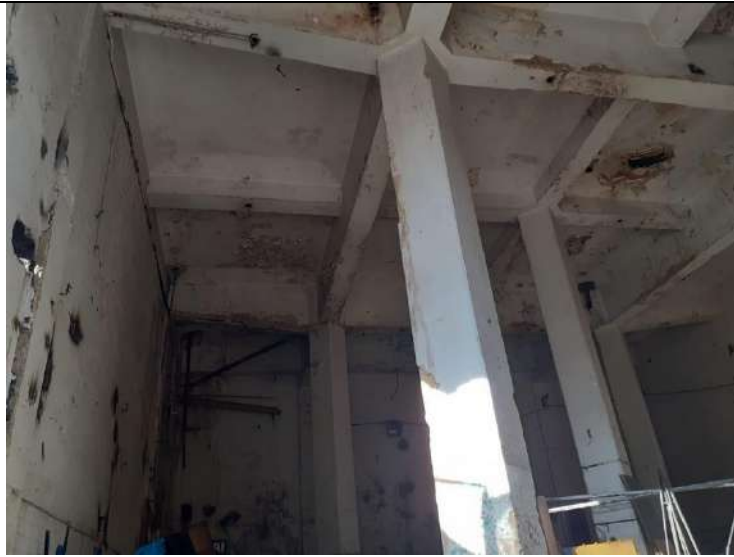
Y por último el volumen denominado como edificio #5, que se encuentra ubicado hacia la esquina nor oriental de la manzana, el cual no ha sido intervenido en ninguno de los períodos en los que la fábrica a sufrido modificaciones (fig. 6), y que actualmente se encuentra en desuso, con escombros y residuos de materiales en su interior. (fig. 7).

Fig. 6. Fotografía propia. Tomada 6 de septiembre de 2019 – Interior del edificio 5.

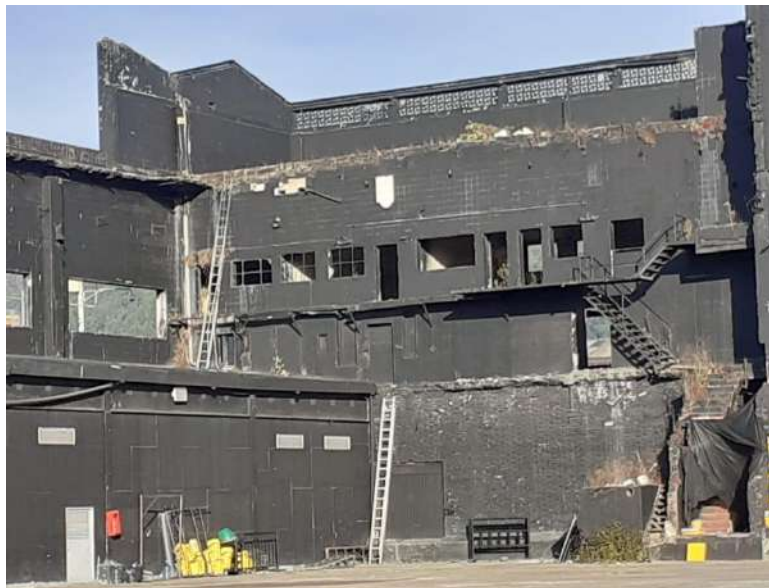
Fig. 7. Fotografía propia. Tomada 6 de septiembre de 2019 – Vista desde el interior de la manzana. Edificio 5. Huella de edificios demolidos.

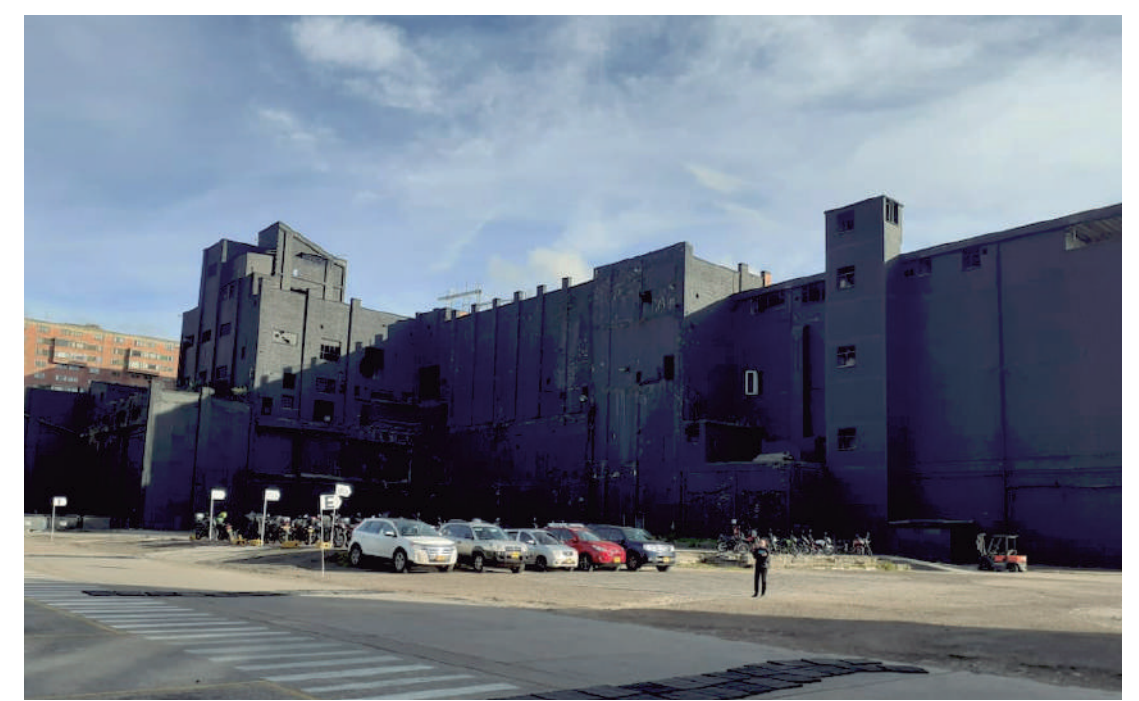
- HUELLA DE EDIFICIOS DEMOLIDOS
- MULTIPLES FISURAS EN LA MAMPOSTERIA
- PERDIDA DE MATERIAL EN BORDES Y FILOS DE MURO
- MALEZA EN LA SUPERFICIE

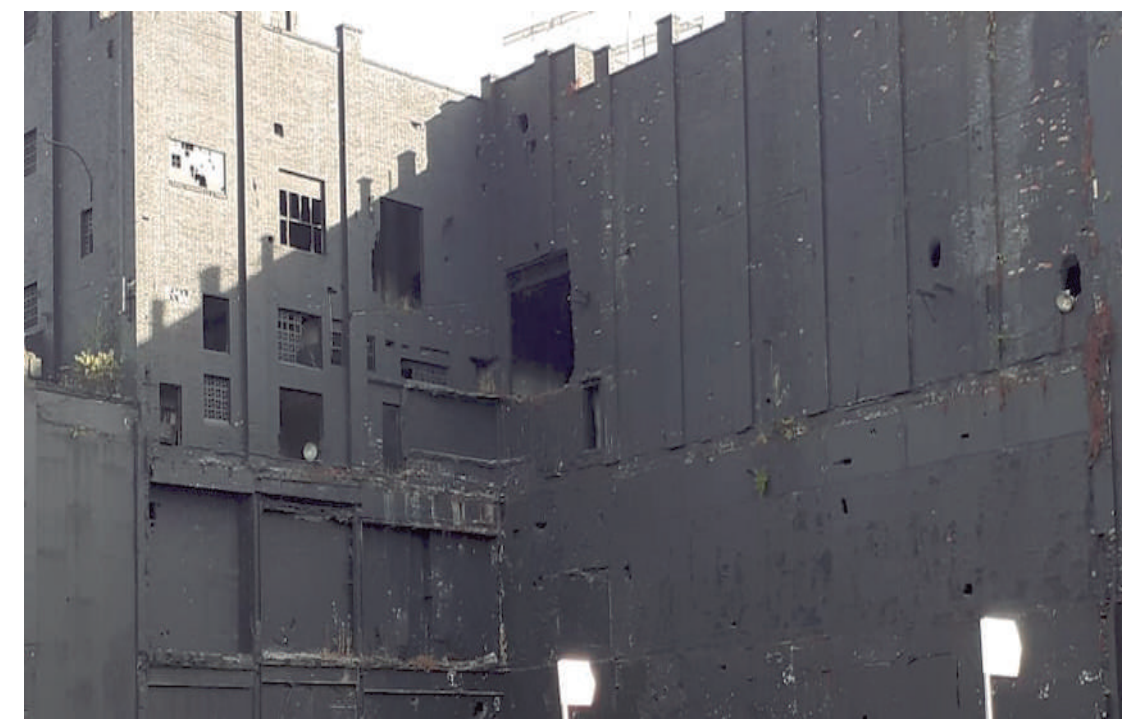
- VIDRIOS QUEBRADOS
- PÉRDIDA DE MATERIAL
- SUPERFICIE CON AFECTAC-

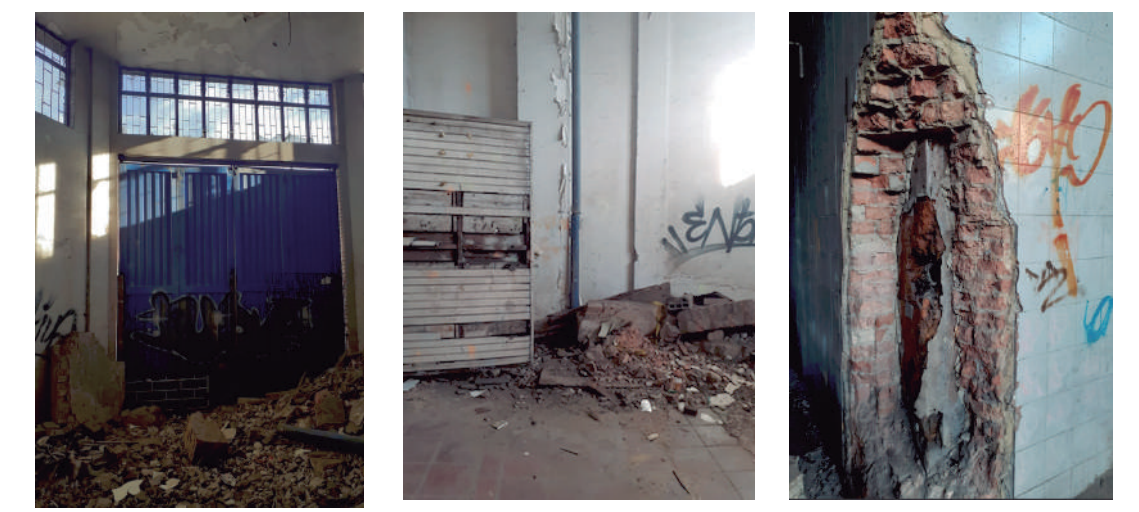
- MALESA EN LA SUPERFICIE
- PERDIDA DEL MATERIAL
- AUSENCIA DE ONAMENTOS
- RUINA PARCIAL

- HUMEDAD
- ESCOMBROS
- VANDALISMO

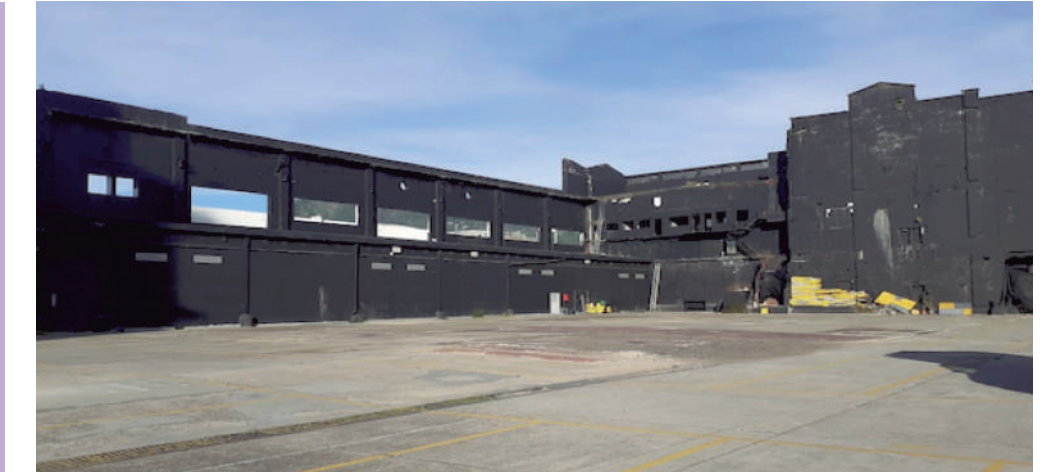
- MUROS AGRIETADOS
- PERDIDA DE MAMPUESTOS
- ESCALERA METALICA INESTABLE
- MALEZA EN LA SUPERFICIE

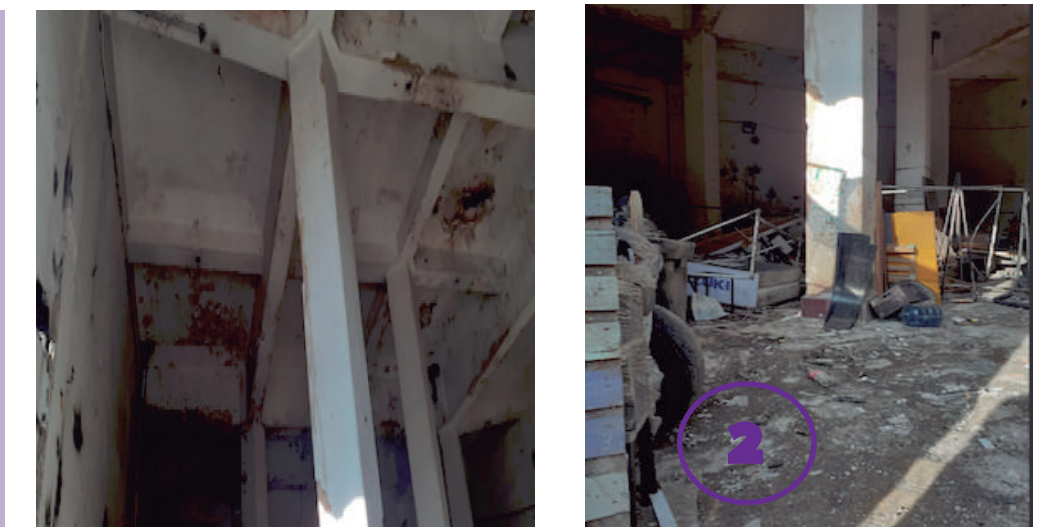
- INTERIOR DEL EDIFICIO:**
- HUMEDAD
 - AVABADOS DESPRENDIDOS
 - ESCOMBROS
 - VANDALISMO

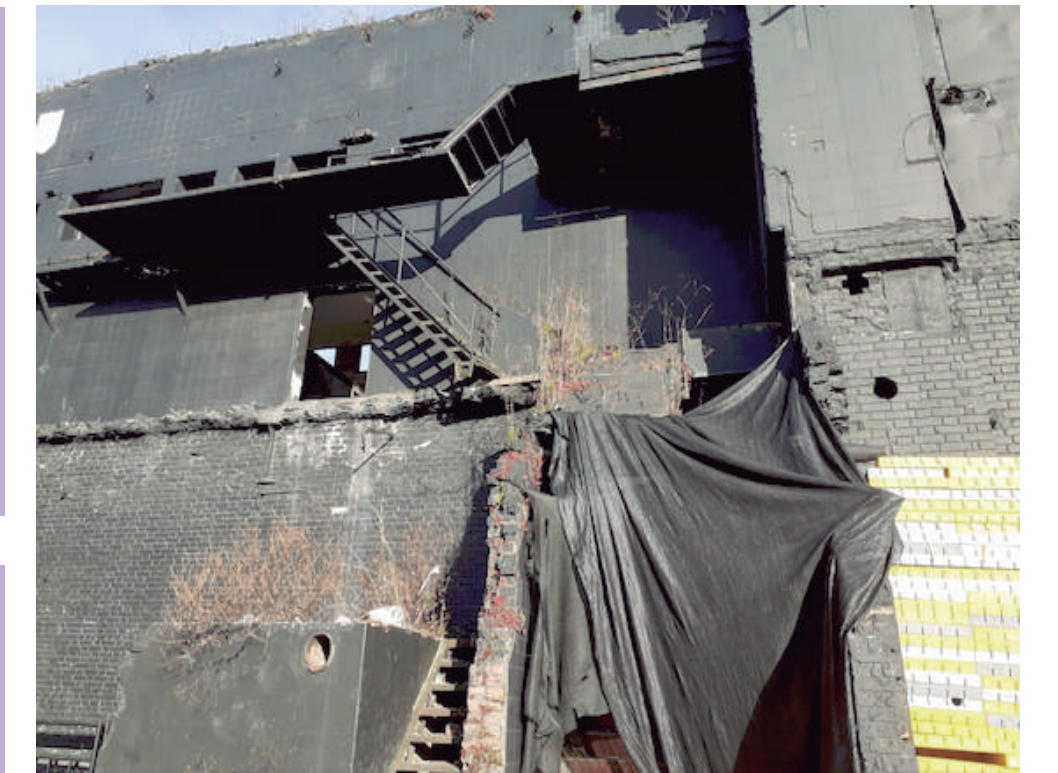
- PERDIDA DE MATERIAL
- ACABADO DETERIORADO POR INTERPERIE
- HUELLA DE EDIFICIO DEMOLIDO

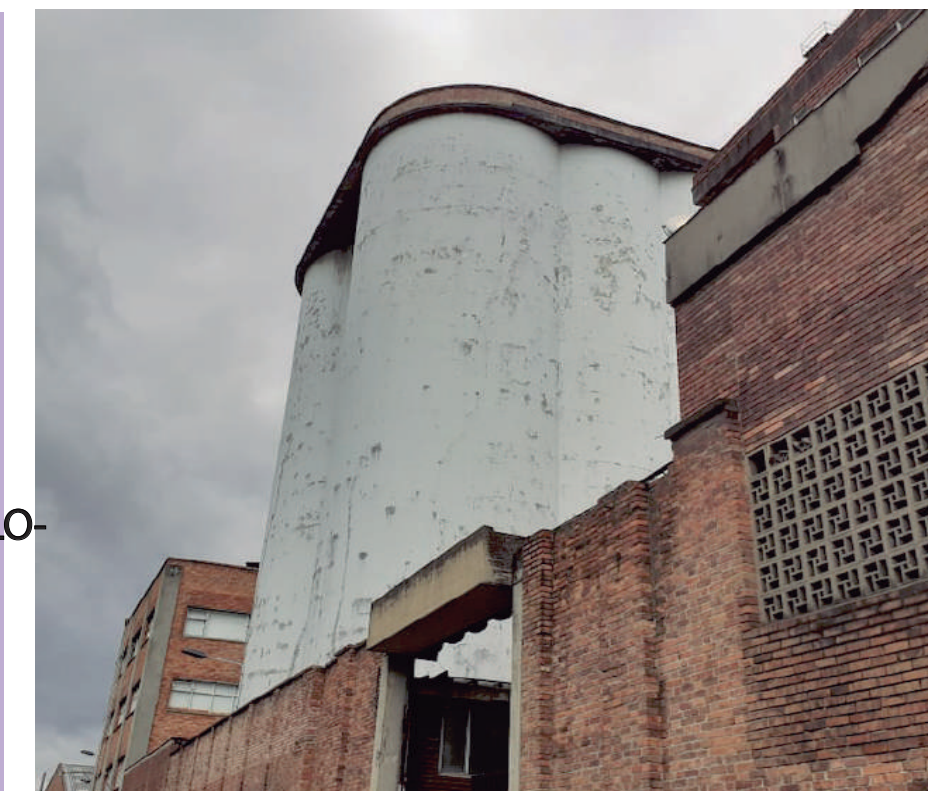
- HUMEDAD, PRESENCIA VEGETAL Y MALEZA EN LA SUPERFICIE DE LA FACHADA.
- ACABADO DESPRENDIDO
- MULTIPLES FISURAS EN LOS MAMPUESTOS Y EN EL ACABADO DE ESTUCO PINTURA.
- PERDIDA Y CUARTEAMIENTO DE MATERIAL

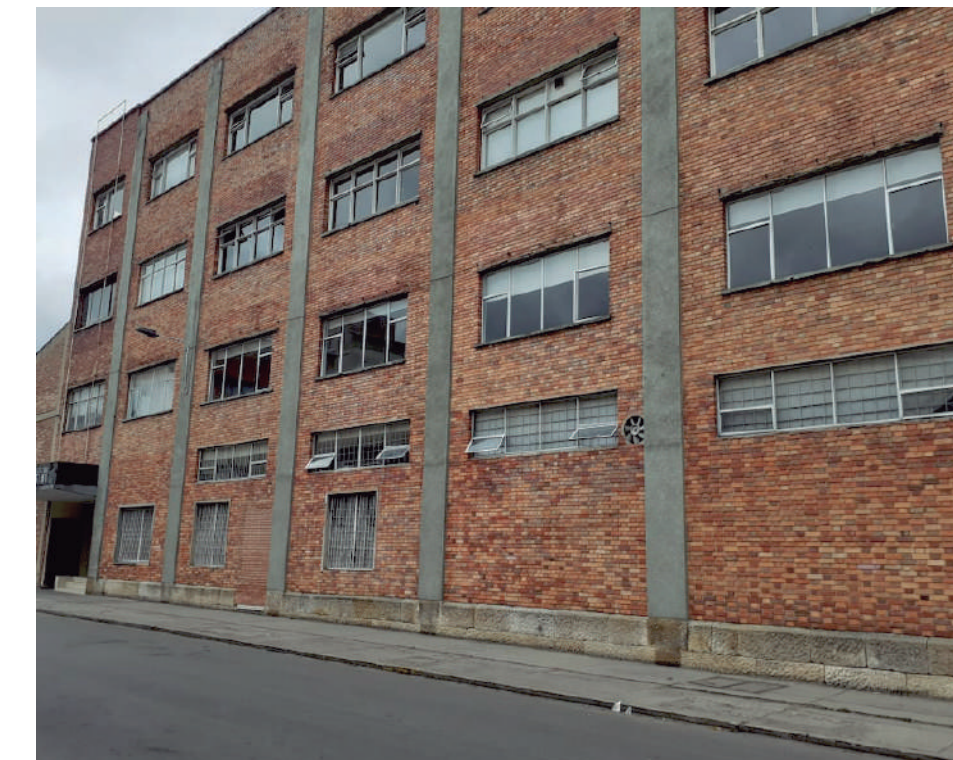
- DETERIORO POR INTERPERIE
- PERDIDA DE MATERIAL EN FACHADA
- MULTIPLES FISURAS EN LOS MAMPUESTOS
- PRESENCIA VEGETAL HACIA LA ESQUINA SUPERIOR DERECHA DE LA FACHADA

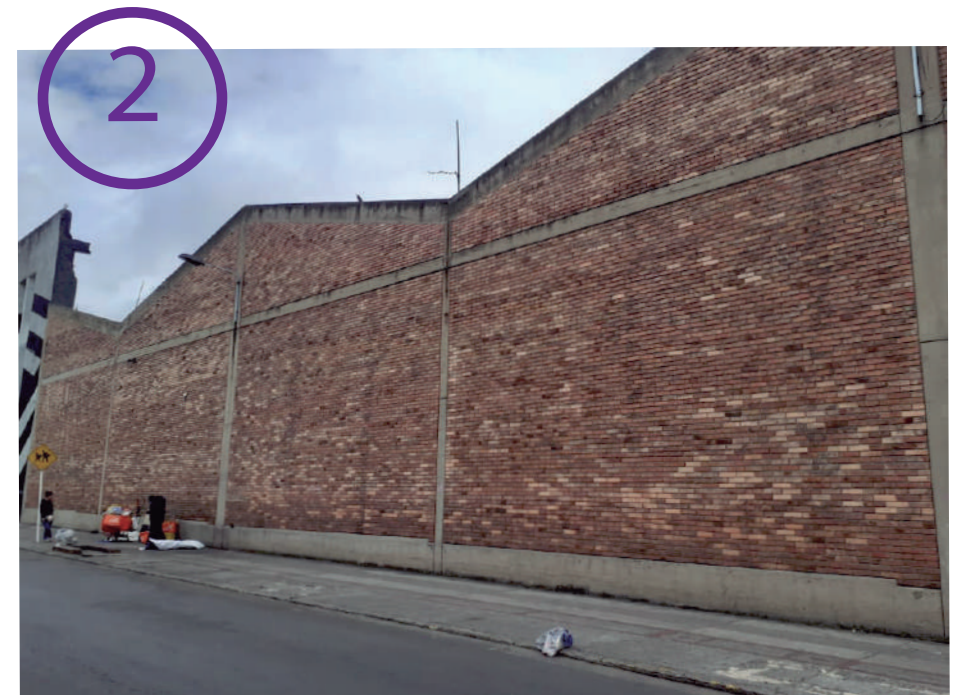
- MALEZA EN LA FACHADA
- VANOS INFERIORES SELLADOS
- MAMPOSTERÍA PINTADA
- ACABADOS DESPRENDIDOS
