# **Agentes ambientales en construcciones en bambú guadua, metodología de intervención, mantenimiento y prevención**

## **Environmental agents in bamboo building, intervention methodology, maintenance and prevention**

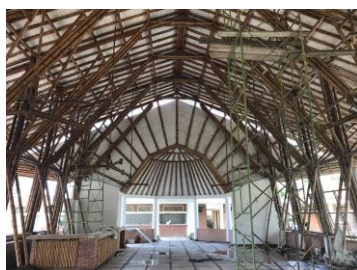
Para este caso el paciente es una estructura en guadua ubicada en el km 63 vía Bogotá- Melgar Colombia. La estructura la diseñó Simón Vélez en 1997 para un vivero y actualmente es el salón comedor de un restaurante. El espacio tiene 800 m<sup>2</sup> y está compuesto de ocho pórticos con aleros de guadua. La cubierta es en teja de barro sobre esterilla de guadua y los pórticos están apoyados en pilares de concreto reforzado como muestra la figura 3.

**Figura 3.** restaurante entre Fusagasugá y Chinauta -Colombia

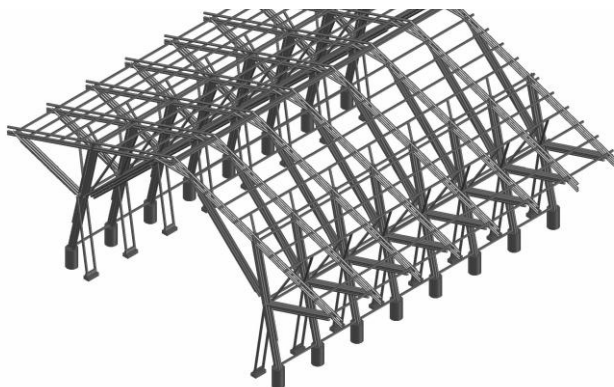
**Figura 6.** Levantamiento de restaurante en 3D. Software Autocad

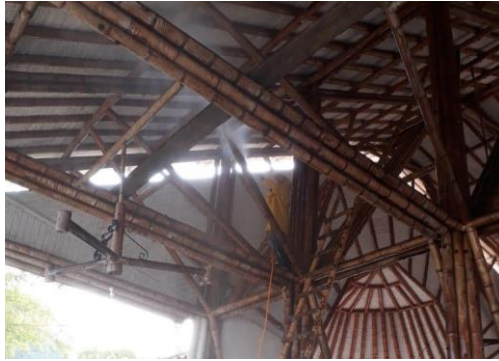
En el diagnóstico se identifica como lesión principal la fotodegradación de la superficie por la exposición a la radiación solar en la base de los pórticos donde la incidencia del rayo entre las 2:30 y las 5:30 p.m entre mayo y agosto es a 23° y 43° respecto del horizonte. Los síntomas leves como suciedad corresponden al uso del espacio (comedor) y la exposición a las emisiones de la avenida vehicular contigua; además de grietas y fisuras por la contracción volumétrica del material que se calienta como consecuencia de la radiación solar. La estructura evidencia procesos de deterioro consecuentes teniendo en cuenta que el último mantenimiento se hizo hace diez años y que la estructura tiene más de 25 años.

**Figura 8** Lavado con hidrolavadora y desengrasante (LPS ®)  
Fuente: Fernando Díaz

El lavado se hace con hidrolavadora, se necesitan andamios y un desengrasante, el resto del trabajo es manual, con cepillos de cerdas plásticas. Luego de esto, la preservación se hace con inyección de Lorsban® y Merulex® para impregnar por dentro los canutos, y así proteger de coleópteros. El resane

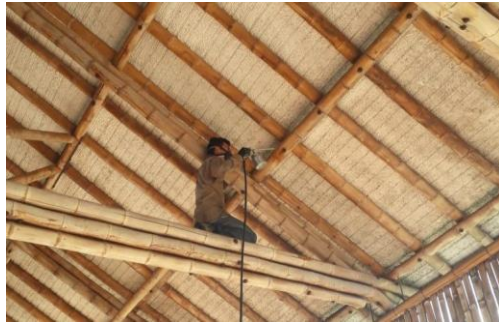
**Figura 9** Inyección del preservante (Merulex ® o Lorsban ®)  
Fuente: Fernando Díaz

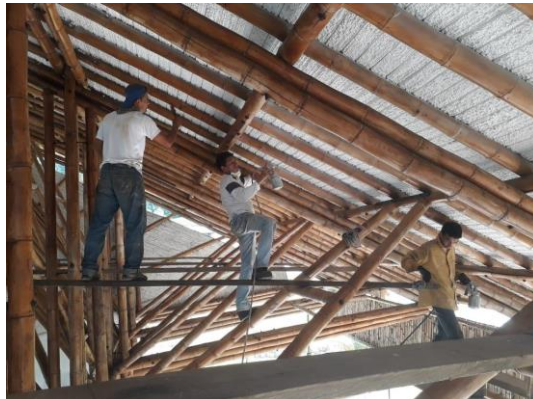
**Figura 10** Pintura de la guadua con el lasur o pigmento (Impra ® o Profilan ®)  
Fuente: Fernando Díaz

de las fisuras menores es con aserrín fino de la guadua mezclado con P.V.A. y el resane de las grietas con astillas de guadua. Para terminar el mantenimiento, la pintura es una protección con Impra® o Profilan®, disueltos y aplicados con compresor para evitar fotodegradación, agregar pigmentos y garantizar una superficie repelente a la condensación de agua (proveniente de la atmósfera o de precipitaciones como lluvia o granizo). El costo de la intervención es de U\$ 4,5 dólares (2017) por metro cuadrado de área proyectada en planta.

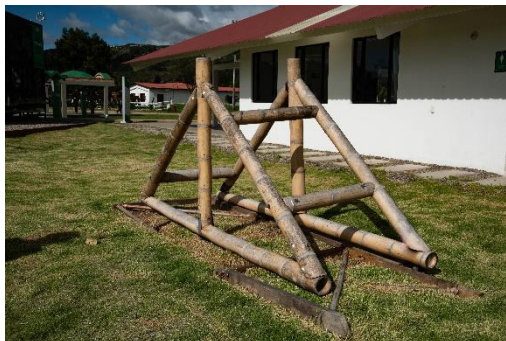
El prototipo expuesto que se muestra en la figura 4, tiene elementos a 0° 90° y 45° de inclinación respecto al horizonte. Una de las cerchas se protegió con un lasures a base de solvente (Profilan Colorplus®) aplicando sobre una superficie sin lijar y sobre otra lijada hasta remover la cutícula o dermis con un papel de lija gruesa de 150, como se muestra en la figura 5.

**Figura 4** Estructura expuesta con elementos a 0° 90° y 45 ° de inclinación

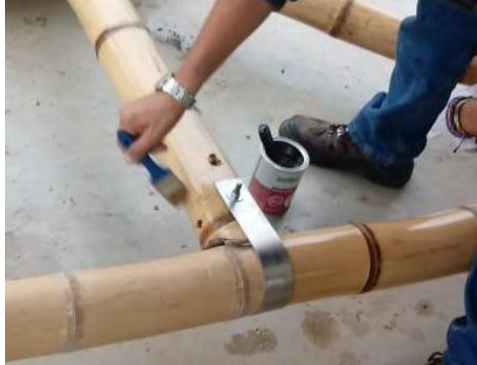
**Figura 5** Aplicación de lasur (Profilan Colorplus ®)

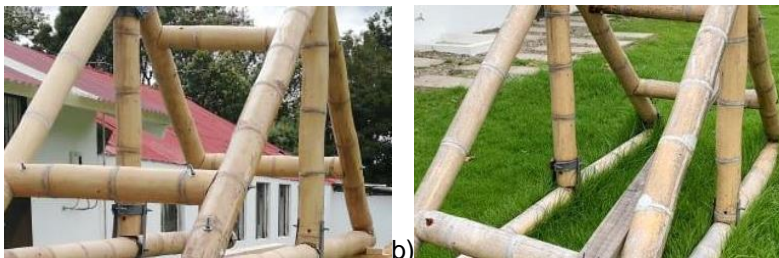
Se comparó la inclinación del elemento respecto a la horizontal, identificando que los elementos a 0° presentaron como se esperaba un agrisamiento más intenso que en los elementos a 45°, los elementos verticales o a 90° mostraron menor la afectación en cuanto a fisuras y cambios de color, como se muestra en la figura 11.

Se compararon las superficies protegidas vs las no tratadas, identificando que en ambos casos se presentaron fisuras y microfisuras de fracciones de milímetro consecuencia de los ciclos de calentamiento y enfriamiento de la superficie de la guadua. La superficie cubierta o protegida con lasur a base de solvente (Profilan Colorplus ®) sin lijado previo perdió la capa protectora por efecto del viento y la lluvia. La superficie que se lijó hasta remover la cutícula o dermis con un papel de lija gruesa de 150, retuvo más tiempo la capa.

**Figura 11** Fotodegradación (a) día cero (b) seis meses
