Proyecto de grado Mejoramiento de condiciones de habitabilidad en viviendas de autoconstrucción con tecnicas y parametros bioclimáticos y sostenibles en los barrios populares de la ciudad de Bogotá - Caso de estudio barrio Lisboa en la localidad de Suba.

Ficha de caracterización de vivienda del barrio Lisboa - Localidad de Suba

Predio No.	3			
Dirección:	CARRERA 150 A # 133 - 10			
Zonificación:	Residencial			
Tipo de predio	Medianero	x	Esquinero	
Tamaño	12 mt * 5 mt	Area	60 m2	
Sistema constructivo	Prefabricado

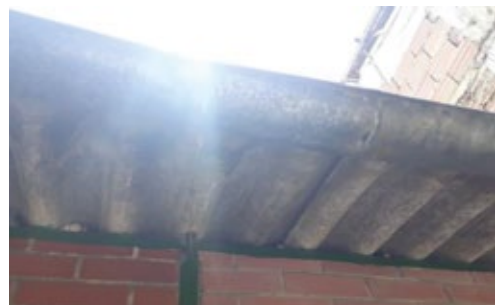
Materialidad cubierta

Materialidad externa:	Cubierta: Se evidencia que la vivienda tiene una cubierta a dos aguas, con una materialidad de teja en material de fibrocemento. No se evidencia que exista abertura alguna en la cubierta, lo que dificulta la ventilación e iluminación interna de la vivienda.			
	Fachada 1: La fachada principal de la vivienda se compone de modulos de paneles de concreto prefabricado con una base de tableta o enchape en ladrillo. Adicional se evidencia la presencia de ventanas en material de acero, las cuales tienen vidrio comun			
	Fachada 2: N/A			
¿Factores externos identificados de la vivienda como calor excesivo, falta de iluminación natural, frio excesivo, ruido excesivo, viento excesivo, contaminación o polución u olores? Y ¿cuales considera usted que son sus causas y consecuencias?				
	Si	No	Causas	Consecuencias
Frio excesivo	X		Falta de asoleación de la vivienda de acuerdo al analisis solar realizado

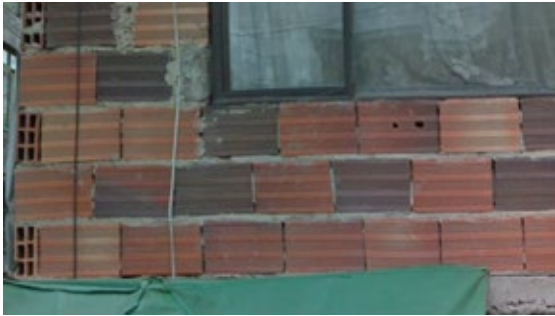
Materialidad fachada - Imagen tomada de google maps

Fachada 2: La fachada secundaria de la vivienda se encuentra en el costado sur de la vivienda, esta tiene un impacto mucho menor. La fachada tiene una materialidad en bloque de ceramica con perforación horizontal muy comun en las vivienda del sector, sin ningun tipo de acabado exterior. Entre otro tipo de materiales de la fachada se evidencia el uso de ventanas de vidrio comun y acero en el uso de los elementos ornamentales como puertas y ventanas.			
¿Factores externos identificados de la vivienda como calor excesivo, falta de iluminación natural, frio excesivo, ruido excesivo, viento excesivo, contaminación o polución u olores? Y ¿cuales considera usted que son sus causas y consecuencias?				
	Si	No	Causas	Consecuencias
Frio excesivo		X		
Calor excesivo	X		Esto podria darse teniendo en cuenta que las fachadas de la vivienda reciben sol todo el día y que los materiales de esta parte de la fachada no son especializados para reducir la absorción del mismo. Las fachadas tienen aberturas de gran dimensión que permiten el ingreso de viento y sol, sumado a la indice de inercia termica del bloque de ceramica.

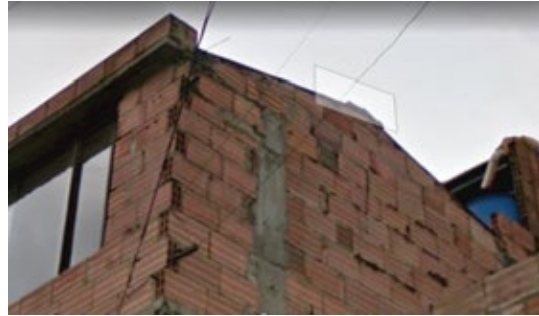
Materialidad cubierta - Imagen tomada de google maps

Materialidad externa:	Cubierta: La vivienda tiene dos tipos de cubiertas, una cubierta plana y otra cubierta inclinada. - Cubierta plana: Se evidencia la presencia de una cubierta plana que cubre dos terceras partes de la cubierta, esta se encuentra en la parte trasera de la vivienda. No se evidencia que sea utilizada en el momento por la familia que habita la vivienda. Los materiales de esta parte de la cubierta es una placa en concreto macizo - Cubierta inclinada: La cubierta inclinada se encuentra sobre la parte oriental de la vivienda, sobre la fachada que da sobre la carrera de la plaza de mercado. Los materiales de esta cubierta en de teja de lamina.			
	Fachada 1: La fachada principal de la vivienda se encuentra sobre el costado oriental, la cual da sobre la plaza de mercado del barrio, por lo cual la vivienda es clasificada como comercial y es sobre esta que la vivienda tiene un mayor impacto. La fachada tiene una materialidad de bloque de ceramica con perforación horizontal, la cual no tiene ningún tipo de acabado. Entre otro tipo de materiales de la fachada se evidencia el uso de ventanas de vidrio comun y acero en el uso de los elementos ornamentales como puertas y ventanas.
