## ANEXO 1 - FICHAS DE OBSERVACIÓN

EQUIPAMIENTO EDUCATIVO CULTURAL PARA LA FORMACIÓN TECNOLÓGICA, EN LA LOCALIDAD  
DE LOS MÁRTIRES, BOGOTÁ D.C.

La renovación de la imagen urbano-arquitectónica del barrio Voto Nacional

FORMATO	<b>VERSIÓN 1</b>
	INSTRUMENTO DE FICHAJE Y OBSERVACIÓN	V1-14_03_2021

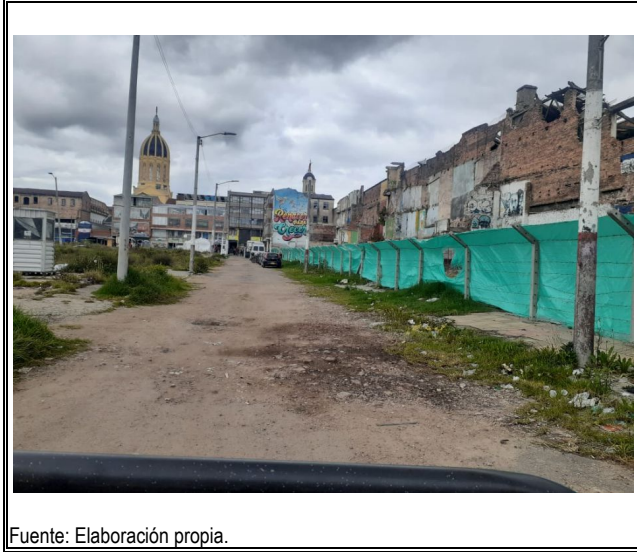
<b>FOTOGRAFÍAS</b>	Titulo de la fotografia:	<b>MOVILIDAD</b>
--------------------	--------------------------	------------------

<b>DESCRIPCION:</b>				
Como se observa en la imagen, que fue tomada exactamente en la Calle 15 Bis, se evidencia que NO cuenta con vías tanto peatonales como vehiculares y andenes óptimos o en su defecto no hay, lo que produce que el peatón no tenga una adecuada movilización, le produzca inseguridad en este lugar y no cuenta con acceso para las personas con discapacidad. Adicional las vías vehiculares no están en óptimas condiciones pues se encuentran en deterioro en su defecto ni se encuentran pavimentadas y no cuenta con las características óptimas, finalmente es un espacio con mala imagen urbana y arquitectonica, con carencia de demarcaciones y estructura ecologica.				
VARIABLES	EVALUACIÓN			OBSERVACIÓN
	BN	RG	ML	
Vías			<b>X</b>	No se encuentra padimentada
Andenes			<b>X</b>	El lugar no cuenta con andenes
Señalización			<b>X</b>	El lugar no cuenta con señalización
Iluminación		<b>X</b>		No sabemos si funcionan en realidad

Mobiliario			<b>X</b>	El lugar no cuenta con mobiliario
Rampas			<b>X</b>	El lugar no cuenta con rampas

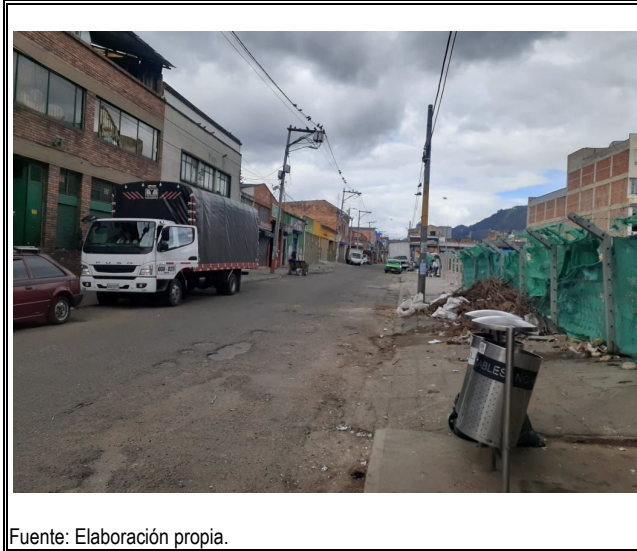
<b>FOTOGRAFÍAS</b>	Titulo de la fotografia:	<b>ESTRUCTURA ECOLÓGICA</b>
--------------------	--------------------------	-----------------------------

<b>DESCRIPCION:</b>				
Este sector no cuenta con estructura ecológica, es prácticamente nula, como se observa en la imagen solo existe algunas edificaciones en desalajo y escombros, por otro lado, algunos lotes baldíos están con césped, pero este es el resultado de maleza. Cabe aclarar que la localización del proyecto esta articulado con el parque metropolitno Tercer Milenio, siendo este un factor fundamental para la articulación de la estructura ecológica. Adicional evidenciamos la falta de vegetación en los senderos y vías peatonales.				
VARIABLES	EVALUACIÓN			OBSERVACIÓN
	BN	RG	ML	
Fitotectura			<b>X</b>	La vegetación esta en estado de maleza
Cubre raices			<b>X</b>	El lugar no cuenta con cubre raices
Franja de paisajismo			<b>X</b>	El lugar no cuenta con Fran. De paisajismo
Pavimento poroso			<b>X</b>	El lugar no cuenta con pavimento poroso
Protector de arbol			<b>X</b>	El lugar no cuenta con protectores de arbol

Alcorque			<b>X</b>	El lugar no cuenta con alcorque

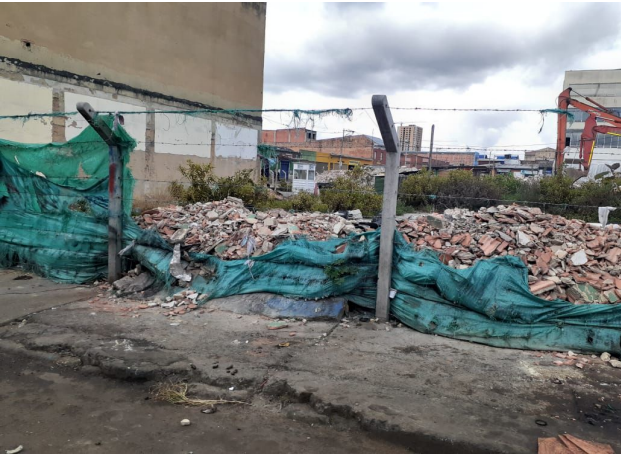
<b>FOTOGRAFÍAS</b>	Titulo de la fotografia:	<b>CARENCIA DE ESPACIOS PUBLICOS</b>

<b>DESCRIPCION:</b>				
	<p>Debido al demolición de las edificaciones del sector denominado el "Bronx" se están generando carencia de espacios públicos, como se observa en la imagen no cuenta con vías peatonales y andenes óptimos o en su defecto no hay, lo que produce que el peatón no tenga una adecuada movilización, le produzca inseguridad en estar en dicho lugar y no cuenta con access para las personas con discapacidad. Adicional las vías vehiculares no están en óptimas condiciones pues se encuentran en deterioro y no cuenta con la demarcación. Finalmente es un espacio público con una mala imagen, con carecía de demarcación, estructura ecológica y no se encuentra en óptimas condiciones.</p>				
	<b>VARIABLES</b>	<b>EVALUACIÓN</b>			<b>OBSERVACIÓN</b>
		<b>BN</b>	<b>RG</b>	<b>ML</b>	
	Vías peatonales			<b>X</b>	No se encuentra vías peatonales

Andenes			<b>X</b>	El lugar no cuenta con andenes
	Áreas Verdes			<b>X</b>	El lugar no cuenta con áreas verdes
	Iluminación		<b>X</b>		No sabemos si funcionan en realidad
	Mobiliario Urbano			<b>X</b>	El lugar no cuenta con mobiliario Urbano
	Zonas de esparcimiento			<b>X</b>	El lugar no cuenta con zonas de esparcimiento

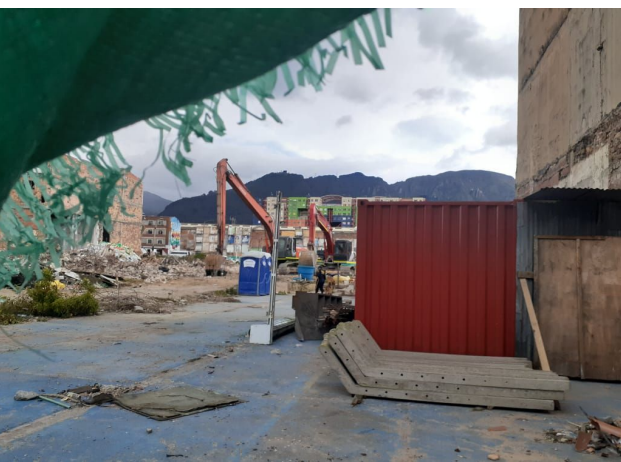
<b>FOTOGRAFÍAS</b>	Titulo de la fotografia:	<b>CONTAMINACIÓN</b>

<b>DESCRIPCION:</b>				
	<p>La contaminación en este sector tiene diferentes manifestaciones, en primera instancia esta la contaminación visual y esta se debe a las vallas publicitarias, cableado a la vista, espacio publico en malas condiciones ambientales, lotes y viviendas en estado de abandono, donde a esto se le suma el mal estado de las fachadas, todas estas problemáticas causan en el sector detrimento visual y paisajístico. Otro tipo de contaminación se encuentra la ambiental, debido al estado en abandono de este lugar genera el desecho de residuos lo que le genera un mala imagen, otro aspecto a resaltar es la cercanía de la zona con la avenida caracas y gracias a ello se produce contaminación auditiva por el alto tránsito de vehículos.</p>				
	<b>VARIABLES</b>	<b>EVALUACIÓN</b>			<b>OBSERVACIÓN</b>
		<b>BN</b>	<b>RG</b>	<b>ML</b>

Humedad		<b>X</b>		El lugar se encuentra con humedad
	Fitotectura			<b>X</b>	El lugar no cuenta con fitotectura
	Franja de paisajismo			<b>X</b>	El lugar no cuenta con Fran. De paisajismo
	Calidad del Aire		<b>X</b>		La calidad del Aire es regular
	Suelos		<b>X</b>		La calidad del suelo es regular
	Sustancias Tóxicas			<b>X</b>	El lugar cuenta con residuos de sustancias

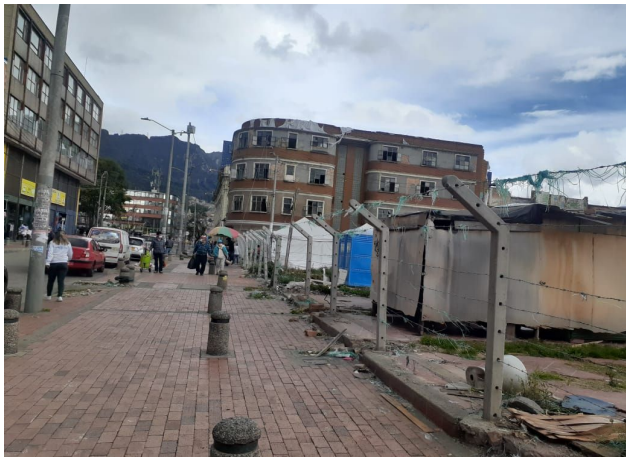
<b>FOTOGRAFÍAS</b>	Titulo de la fotografia:	<b>ESTRUCTURA FUNCIONAL Y DE SERVICIOS</b>

<b>DESCRIPCION:</b>				
	<p>El sector cuenta con un déficit de estructura funcional y de servicios, más específicamente a una escala vecinal tiene carencia en equipamientos de educación e integración social, delimitado entre la Av. Caracas, comuneros, la calle 13 y la carrera 24. Adicional a esto se respalda según el diagnóstico desarrollado por la ERU (Empresa de renovación y desarrollo urbano) en el año 2018 a partir de las bases datos de catastro, en localidad de los Mártires demuestra un déficit en equipamientos para los sectores de educación e integración social.</p>				
	<b>VARIABLES</b>	<b>EVALUACIÓN</b>			<b>OBSERVACIÓN</b>
		<b>BN</b>	<b>RG</b>	<b>ML</b>	
	Equipamiento		<b>X</b>		El lugar cuenta con muy pocos equipamientos
	Equipamientos Educativos			<b>X</b>	No se encuentra equipamientos de este indole

Equi. de servicios		<b>X</b>		El lugar cuenta con muy pocos equipamientos
	Equi. De integración			<b>X</b>	No se encuentra equipamientos de este indole
	Red de servicios publicos		<b>X</b>		No sabemos si funcionan en realidad
	Iluminación		<b>X</b>		No sabemos si funcionan en realidad

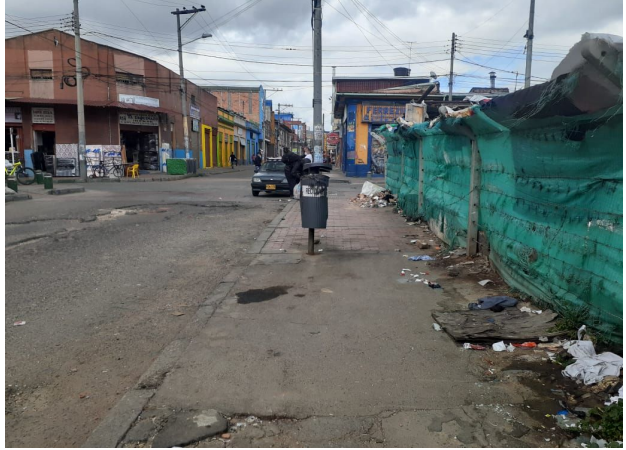
<b>FOTOGRAFÍAS</b>	Titulo de la fotografia:	<b>DESARTICULACIÓN CON EL ENTORNO Y LA CIUDAD</b>

<b>DESCRIPCION:</b>				
	<p>Debido a las problemáticas existentes en la zona, como lo son la falta de estructura ecológica, contaminación, carencia de espacios públicos, y como se evidencia en la imagen este sector antes y después del desalojo cuenta con una desarticulación con el entorno y la ciudad, pues este lugar tiene una muy buena localización, con un sistema de transporte público y estructuras ecológicas existentes las cuales no tiene una conexión con este sector, sin dejar de lado que es un lugar el cual las personas evaden y no se sienten seguros ahí.</p>				
	<b>VARIABLES</b>	<b>EVALUACIÓN</b>			<b>OBSERVACIÓN</b>
		<b>BN</b>	<b>RG</b>	<b>ML</b>	
	Vías peatonales			<b>X</b>	No se encuentra vías peatonales
	Vías			<b>X</b>	No se encuentra padimentada
	Transporte publico		<b>X</b>		El transporte publico es regular

Seguridad			<b>X</b>	La seguridad en el lugar es nula
	Conexión con el entorno		<b>X</b>		El conexión con el entorno es regular
	Movilidad		<b>X</b>		Ver Ficha N°1 (MOVILIDAD)

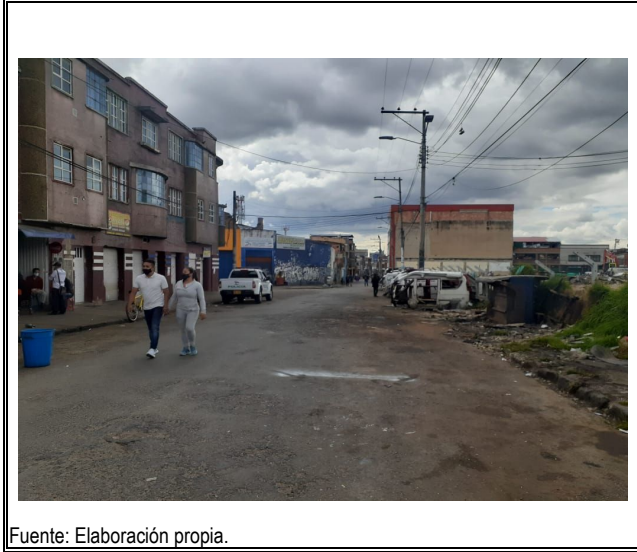
<b>FOTOGRAFÍAS</b>	Titulo de la fotografia:	<b>MALA IMAGEN URBANA</b>
--------------------	--------------------------	---------------------------

<b>DESCRIPCION:</b>				
<p>La imagen urbana esta conformada por los elements arquitectónicos, urbanos, sociales y naturales, por otro lado, esta los elements intangibles como las costumbres y tradiciones de la sociedad, como se evidencia en la imagen se refleja la carencia en muchos de estos aspectos lo que esta generando la mala imagen urbana, pero con esto trae más problemáticas, ya que esta es la percepción que la población tiene de la ciudad que para este caso es negativa, esta generando un impacto visual negativo, las edificaciones genera desagrado e inseguridad. Estas problemáticas no solo afectan a los peatones sino también al transporte en general.</p>				
VARIABLES	EVALUACIÓN			OBSERVACIÓN
	BN	RG	ML	
Elementos Arquitectonios			<b>X</b>	Los elementos arq. Se encuentran en mal estado
Constumbres			<b>X</b>	No se evidencian constumbres
Tradiciones			<b>X</b>	No se evidencian tradiciones
Elementos Urbanos			<b>X</b>	El lugar no cuenta con elementos urbanos

Estructura ecologica			<b>X</b>	El lugar no cuenta con estructura ecologica
Franja de paisajismo			<b>X</b>	El lugar no cuenta con Fran. De paisajismo

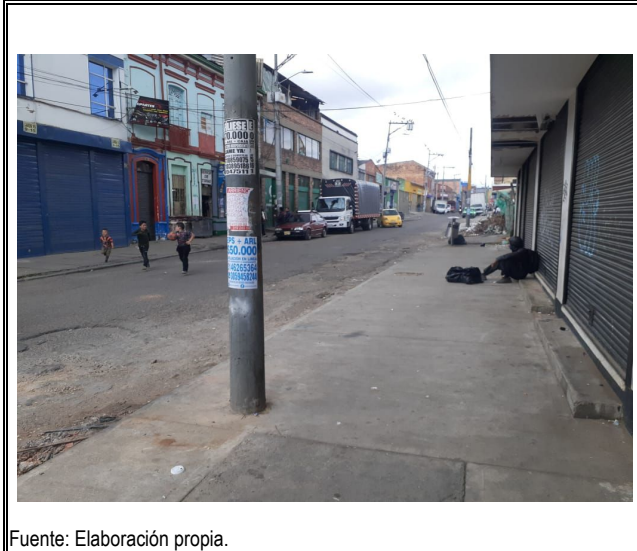
<b>FOTOGRAFÍAS</b>	Titulo de la fotografia:	<b>DINÁMICAS CRIMINALES</b>
--------------------	--------------------------	-----------------------------

<b>DESCRIPCION:</b>				
<p>Es un lugar que por el paso de los años se ha deteriorado debido a que este contaba con problemáticas como delincuencia, micro tráfico, prostitución e invasión del espacio público, pero a pesar del desalojo esta sigue siendo una zona con dinámicas criminales, ya que, como se evidencia en la imagen existen aun edificaciones en pie pero desalojadas lo que hace que este lugar se preste para la delincuencia e inseguridad, tanto para peatones como vehiculos lo que puede generar que la zona sea evadía.</p>				
VARIABLES	EVALUACIÓN			OBSERVACIÓN
	BN	RG	ML	
Delicuencia			<b>X</b>	Aun persisten en el lugar
Micro trafico			<b>X</b>	Aun persisten en el lugar
Prostitución			<b>X</b>	Aun persisten en el lugar
Seguridad			<b>X</b>	La seguridad en el lugar es nula
Sustancias Tóxicas			<b>X</b>	El lugar cuenta con residuos de sustancias
