| FICHA DE VALORACIÓN DEL EQUIPAMIENTO | | UNIVERSIDAD La Gran Colombia <small>Fundada en 1951</small> | |
|---|--|---|---|
| Terminal de pasajeros - Aeropuerto Jorge Enrique González Torres | | | |
| Área a evaluar: Fachada | Elaborado por: Carolina López y Michelle Sánchez | Fecha: 14/09/2022 | |

| Rehabilitación Aeropuerto Jorge Enrique González Torres | | | | | | |

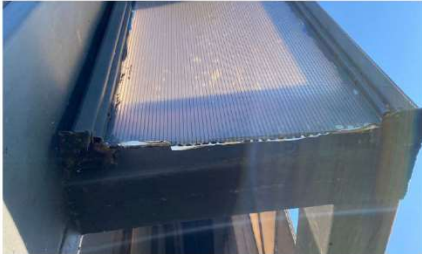
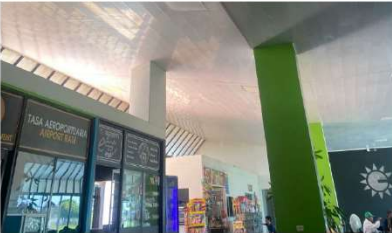
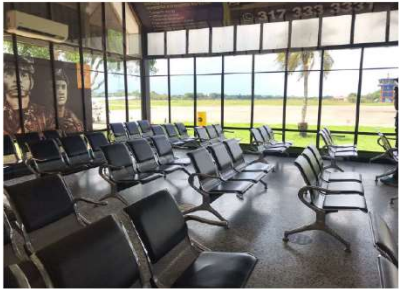
| FICHA DE VALORACIÓN DEL EQUIPAMIENTO | | UNIVERSIDAD La Gran Colombia <small>Fundada en 1951</small> | |
|---|---|---|---|
| Estructura en concreto | Columna | Concreto | D |
| Estructura metálica | Vigas | Metal | D |
| Cubiertas | Inclinadas | Zinc | D |
| Muros cortina | | Metal y poliestireno | D |
| Mobiliario público | | | D |
| Puertas vidrio | | | D |
| Instalaciones a la vista | | | D |
| Luminarias | | | D |
