# PATOLOGÍA COLEGIO JUAN BOSCO, TIBACUY, CUNDINAMARCA

**Patología Colegio Juan Bosco, Tibacuy, Cundinamarca**

**Trabajo de Grado presentado como requisito para optar al título de Ingeniero Civil**

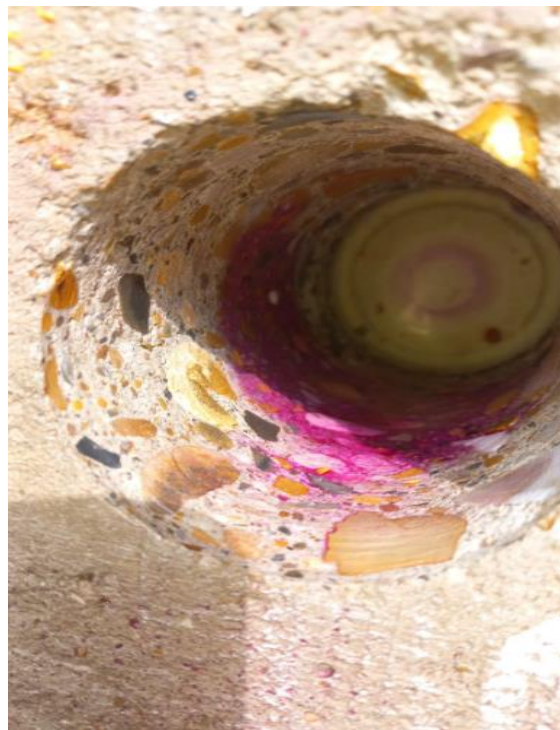
**Figura 14.**  
*Frente de carbonatación, edificio D.*

En las construcciones de concreto reforzado se ejecutó el ensayo de fenolftaleína, encontrando como resultado que el frente de carbonatación en el concreto reforzado de las estructuras analizadas, presenta problemas en las edificaciones C y B, ya que el PH del concreto esta alterado por la calidad del mismo y existe riesgo de corrosión en el acero de refuerzo, sin embargo, en la edificación D, el frente de carbonatación NO llega al núcleo confinado del concreto, este ensayo se ejecutó en los edificios C, D y B, en la edificación C el concreto está totalmente carbonatado, en el edificio D, el frente de carbonatación es de 3 cm y en el edificio B el concreto está totalmente carbonatado, otro aspecto importante es que en las edificaciones C y B, no se cumplen con los recubrimientos mínimos exigidos por la NSR-10, y algunos estribos presentan corrosión por la exposición al medio ambiente en vigas.

El ensayo de carbonatación en el concreto por medio de fenolftaleína dio como resultado que el frente de carbonatación en una sola edificación no llega al núcleo del concreto que es el edificio D en el edificio B y C, deja prever que la corrosión por poca permeabilidad del concreto fundido en obra, tiene un riesgo latente en dichas estructuras, lo cual es indicador de poca calidad en la mezcla de concreto, está asociado a mezclas con poca relación de Agua / material cementante y/o diseño inapropiado de la mezcla y recubrimientos inferiores a los especificados en la NSR-10.

6. Debe utilizarse técnicas como protección catódica, o realcalinización como remedio para la patología presente, además de utilizar un recubrimiento anti-carbonatación para detener el ingreso del dióxido de carbono a los elementos de resistencia sísmica de las edificaciones.
7. Utilizar inhibidores de corrosión en el acero que presente síntomas y cuyo frente de carbonatación ha llegado al núcleo del concreto reforzado.

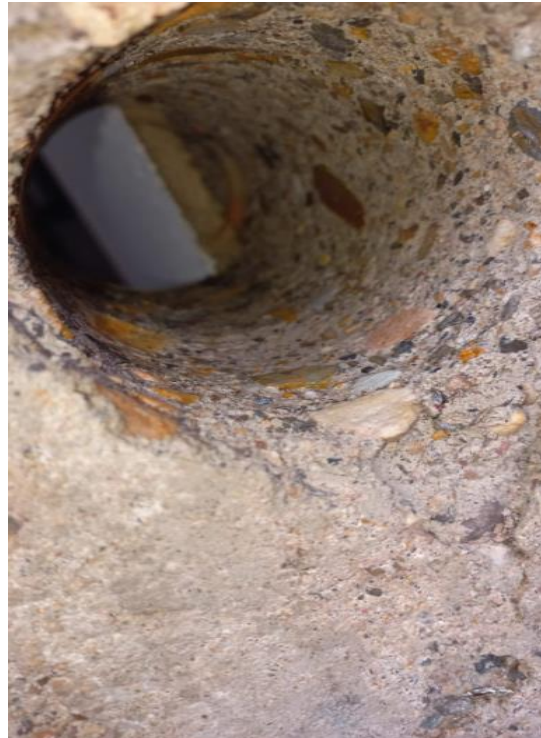
**Figura 15.**  
*Ensayo de carbonatación edificio C.*

3. Las edificaciones B y C, no cumplen con el requisito de recubrimiento mínimo exigido en la NSR-10, título C, capítulo C.7.7.
4. Se tiene alto riesgo de corrosión en las edificaciones B y C, debido al frente de carbonatación encontrado y los bajos recubrimientos del acero de refuerzo.

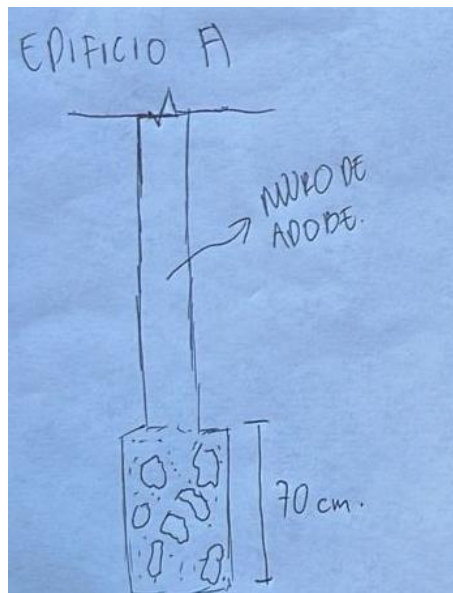
**Figura 23.**  
*Esquema de cimentación encontrada.*

Muros en adobe, apoyados sobre 70 cm de concreto ciclópeo.

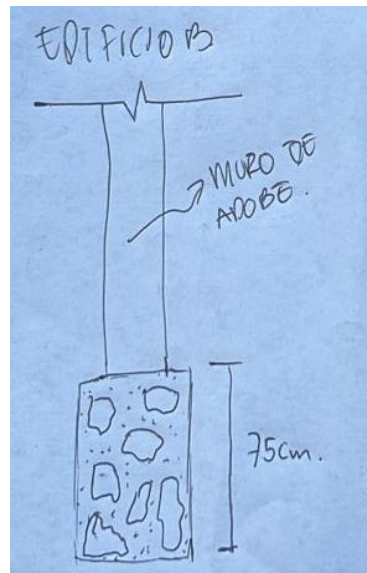
**Figura 24.**  
*Esquema de cimentación encontrada.*

Muros en adobe, apoyados sobre 75 cm de concreto ciclópeo.

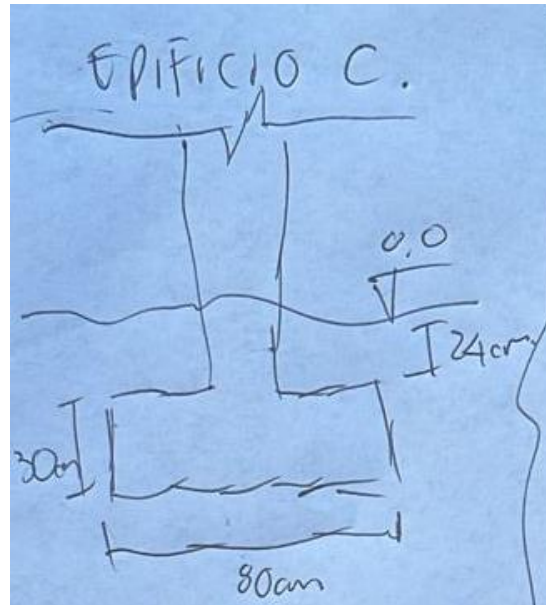
**Figura 25.**  
Esquema de cimentación encontrada.

Zapatatas de 80 cm cuadradas a 24 cm del nivel cero de la edificación y con una altura de las zapatas de 30 cm.

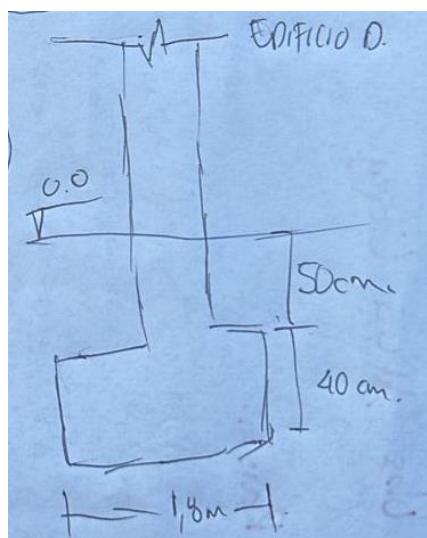
**Figura 26.**  
Esquema de cimentación encontrada.

Zapatas de 1.8 m cuadradas a 50 cm del nivel cero de la edificación y con una altura de las zapatas de 40 cm.

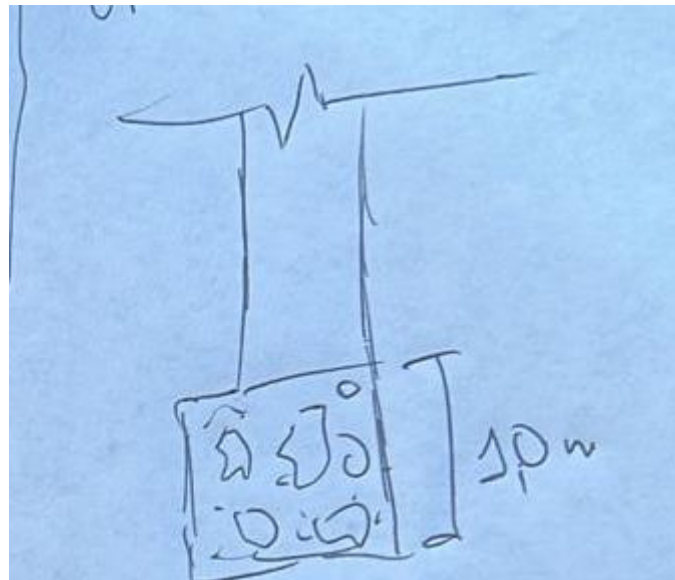
**Figura 27.**  
*Esquema de cimentación encontrada.*

Muros en adobe, apoyados sobre 100 cm de concreto ciclópeo.

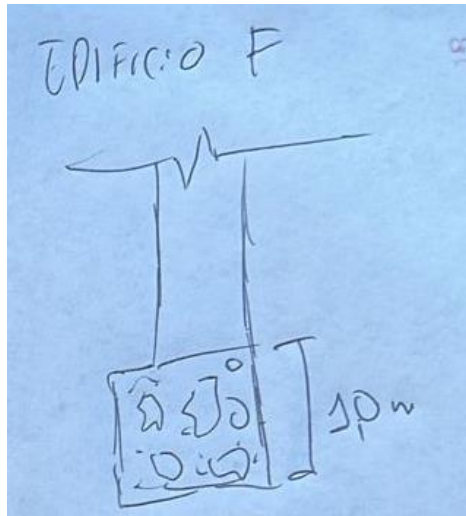
**Figura 28.**  
Esquema de cimentación encontrada.

Muros en adobe, apoyados sobre 100 cm de concreto ciclópeo.

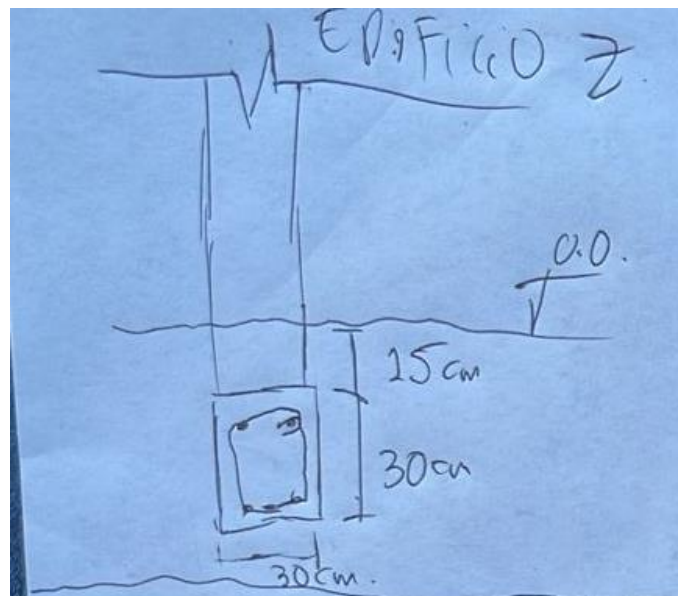
**Figura 29.**  
Esquema de cimentación encontrada.

Muros en mampostería, apoyados en una viga de cimentación de 30 x 30 cm, a una profundidad de 15 cm del nivel cero del edificio.

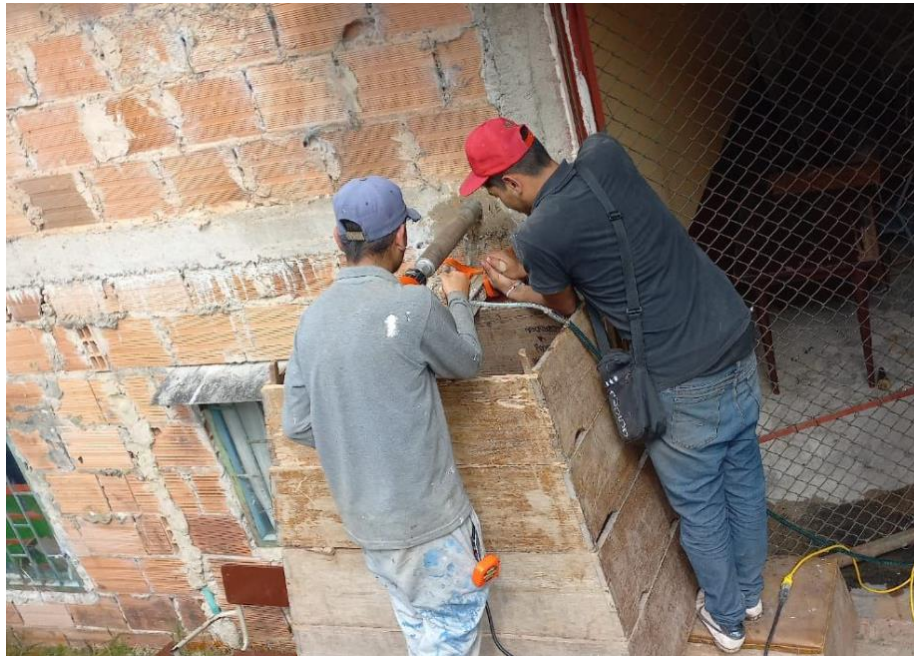
*Extracción de núcleo en viga del edificio C.*

Viga: Ensayo de compresión con resultado de 17 MPa.

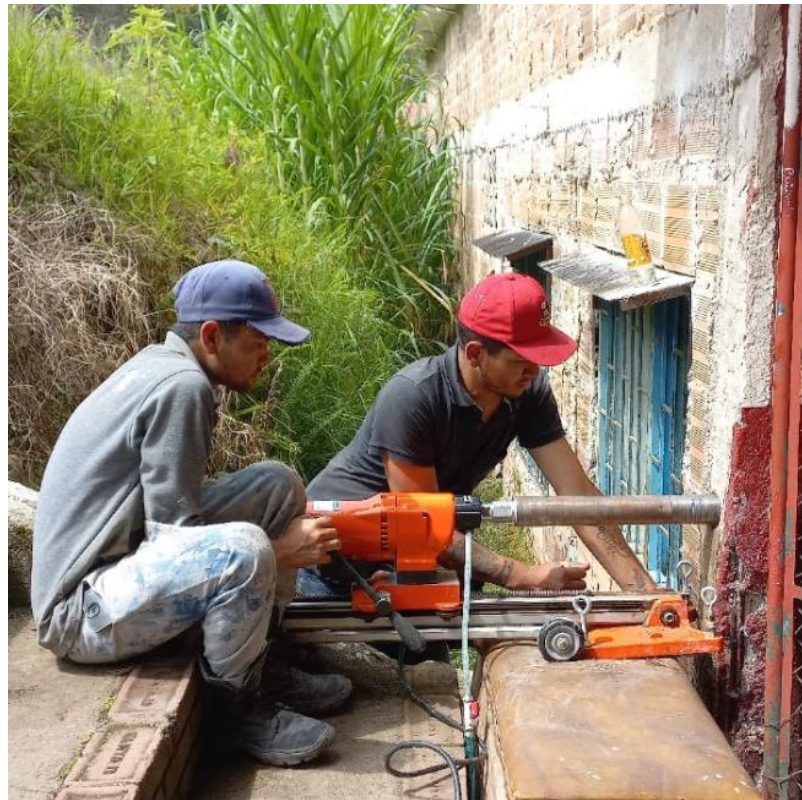
**Figura 31.**  
*Extracción de núcleo en columna del edificio C.*

Columna: Ensayo de compresión con resultado de 21 MPa.
