EVALUACION PARA LA REHABILITACION DE LA MALLA VIAL EN EL BARRIO ISLANDIA

Wilson Daniel Cortes Perilla

Trabajo de grado presentado como requisito para optar al título de Ingeniero civil

Universidad la gran Colombia

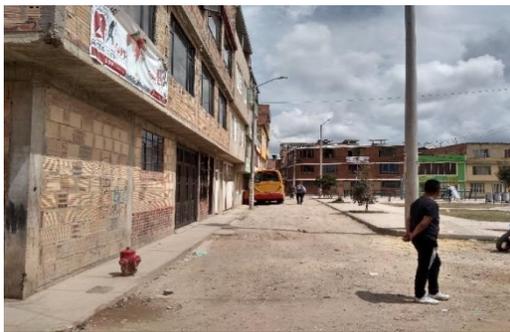
Figura 1 Estado actual del segmento vial 7004364.
Fuente. Camacon SAS.

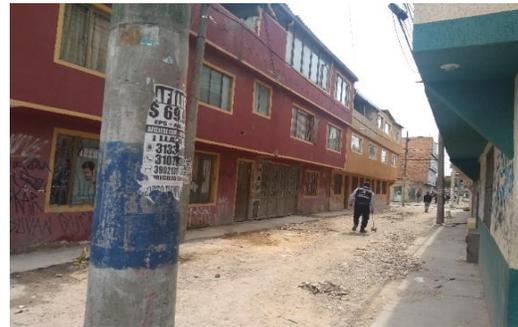
Figura 2 Estado actual del segmento vial 7004401. Fuente. Camacon SAS.

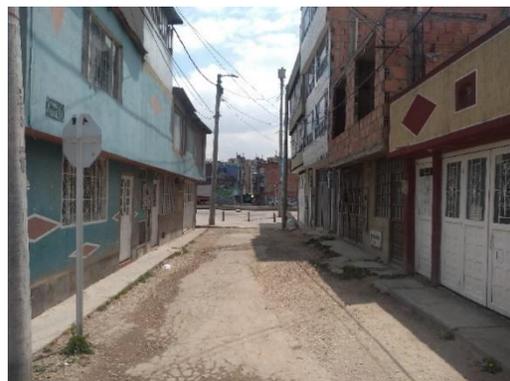
Figura 3 Estado actual del segmento vial 7004494.
Fuente. Camacon SAS.

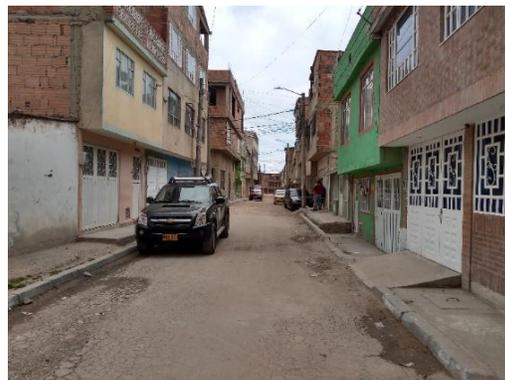
Figura 1.1 Estado actual del segmento vial 7004385.
Fuente. Camacon SAS.

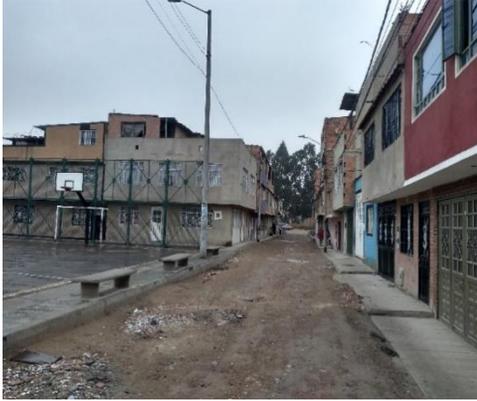
Figura 5 Estado actual del segmento vial 7004389. Fuente. Camacon SAS.

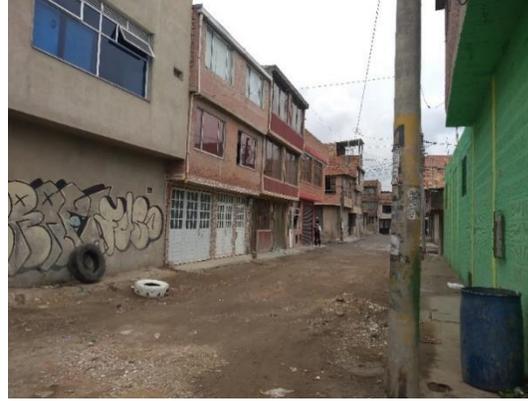
Figura 6 Estado actual del segmento vial 7004979. Fuente. Camacon SAS.

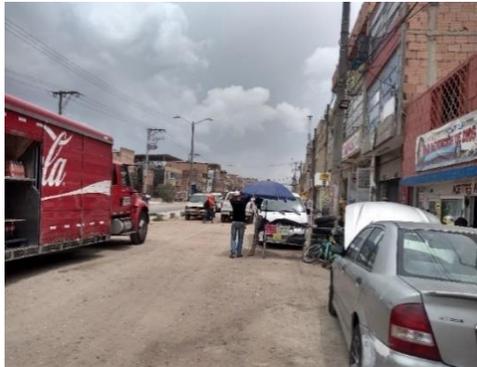
Figura 7 Estado actual del segmento vial 7004371. Fuente. Camacon SAS.

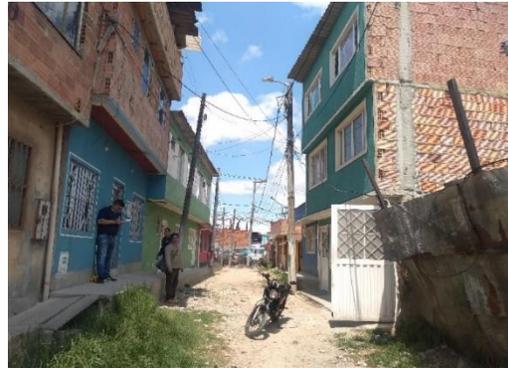
Figura 8 Estado actual del segmento vial 7004370. Fuente. Camacon SAS.

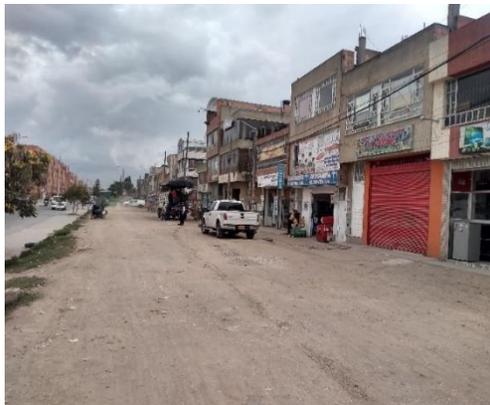
Figura 9 Estado actual del segmento vial 7004382. Fuente. Camacon SAS.

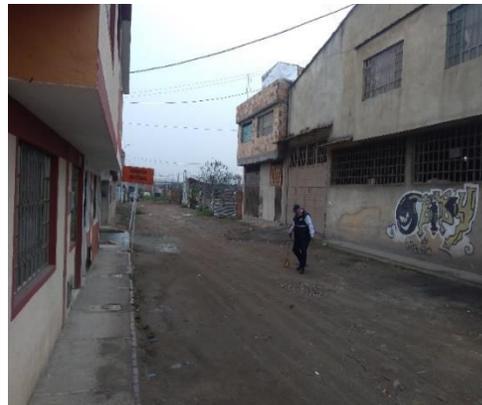
Figura 10 Estado actual del segmento vial 7004396. Fuente. Camacon SAS.

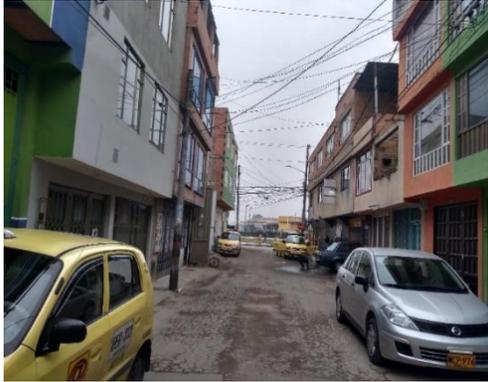
Figura 11 Estado actual del segmento vial 7004408. Fuente. Camacon SAS.

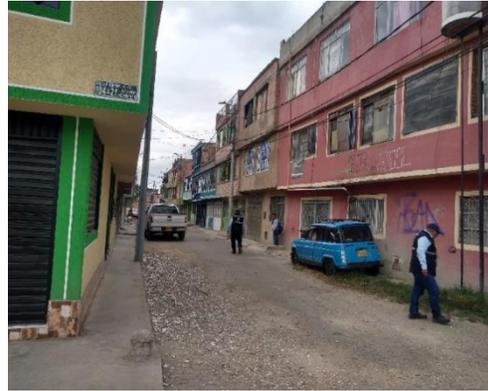
Figura 12 Estado actual del segmento vial 7004416. Fuente. Camacon SAS.
