**MANUAL DE INTERVENCIÓN PARA EL MEJORAMIENTO DE LA VIVIENDA RURAL, CASO  
DE ESTUDIO CHOACHÍ CUNDINAMARCA**

Facultad de Arquitectura

**Trabajo de Grado presentado como requisito para optar al título de Arquitecto**

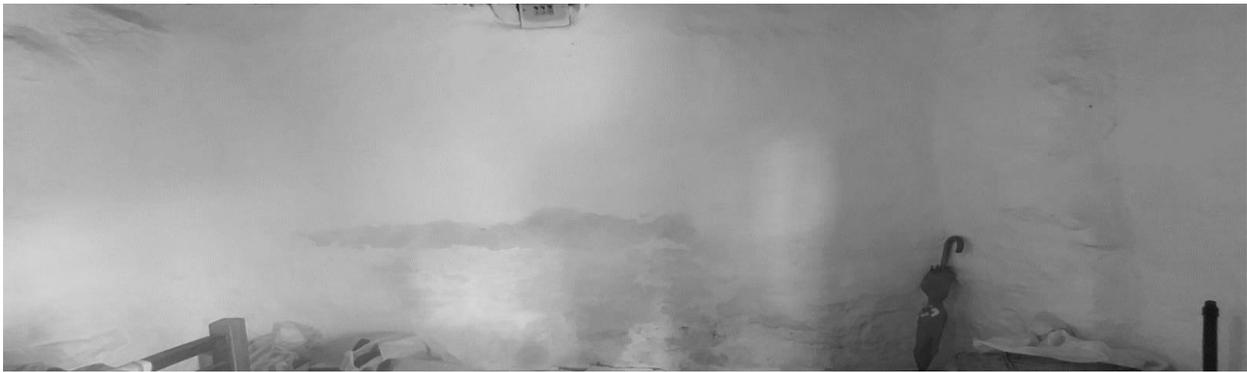
**Figura 14** Deterioro vivienda caso estudio 1

*Nota.* La figura representa una la lesión anteriormente mencionada, Caso de estudio 1, Elaboración propia.

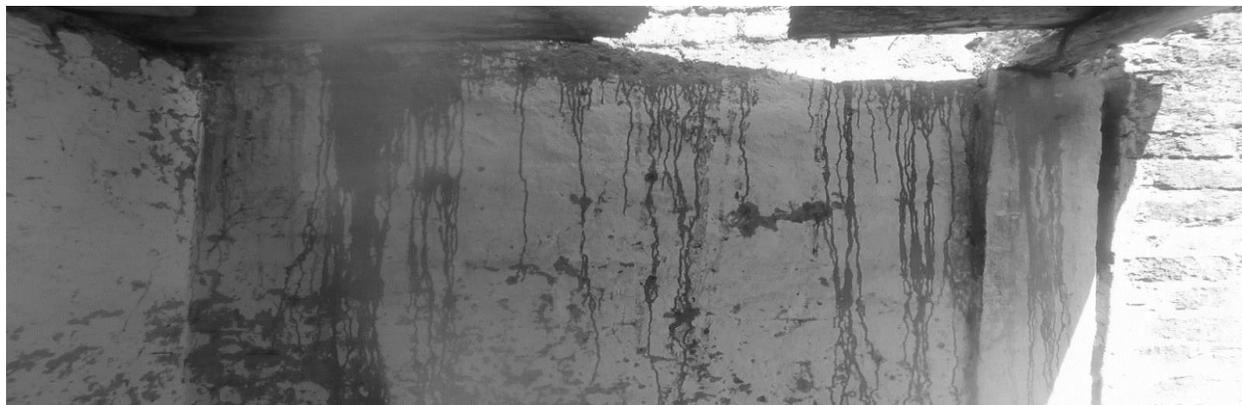
**Figura 17** Deterioro vivienda caso estudio 2

*Nota.* La figura representa una la lesión anteriormente mencionada, Caso de estudio 2, Elaboración propia.

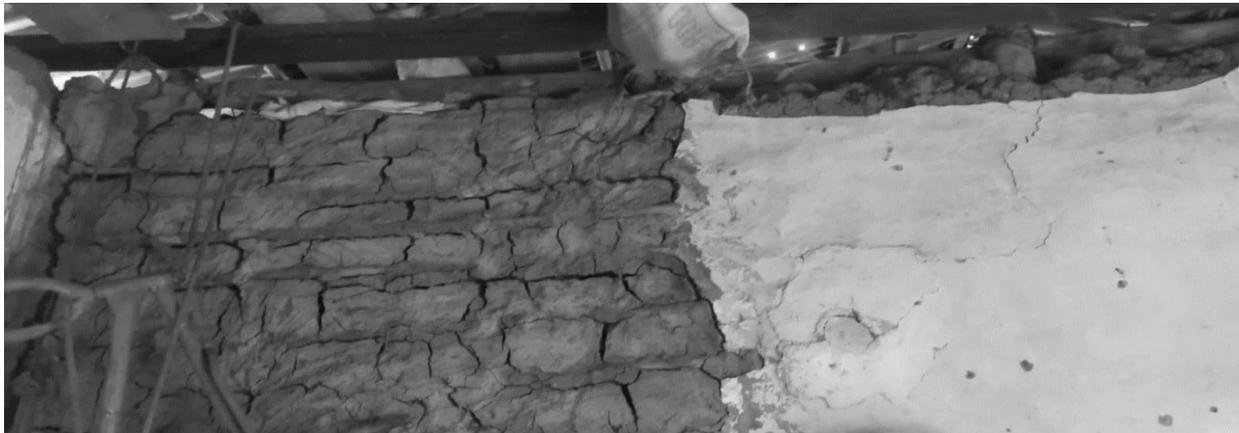
**Evidencia fotográfica del deterioro****Figura 23** Deterioro vivienda caso estudio 4

*Nota.* La figura representa una la lesión anteriormente mencionada, Caso de estudio 4, Elaboración propia.

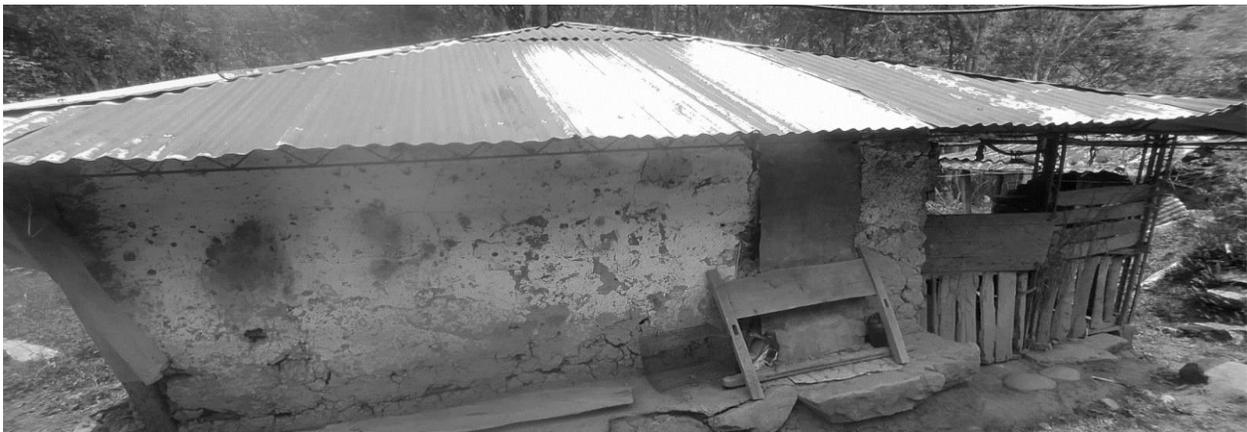
**Figura 26** Deterioro vivienda caso estudio 5

*Nota.* La figura representa una la lesión anteriormente mencionada, Caso de estudio 5, Elaboración propia.

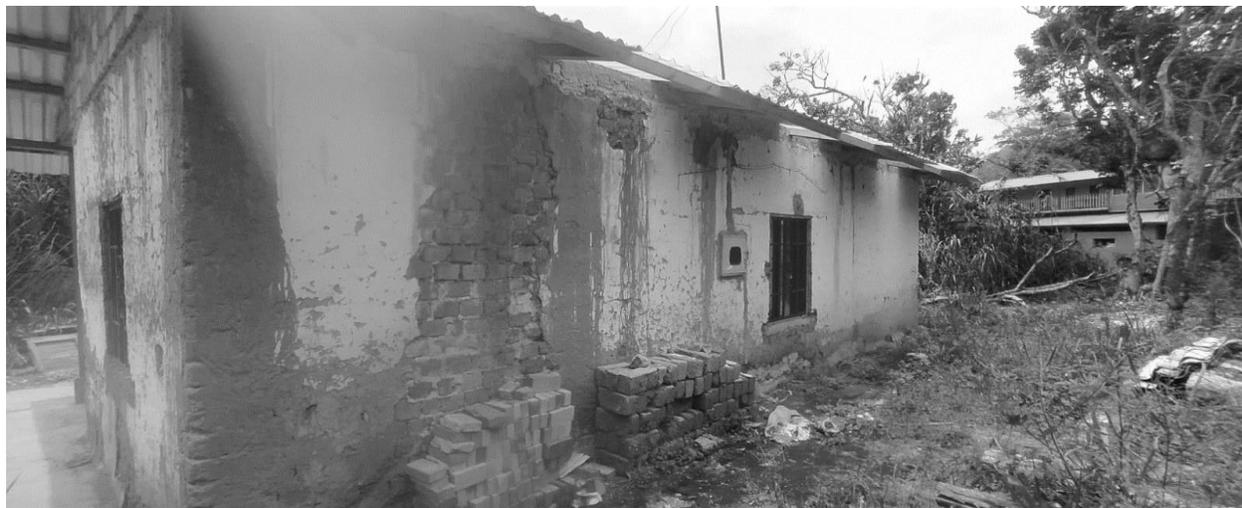
**Evidencia fotográfica del deterioro****Figura 29** Deterioro vivienda caso estudio 6

*Nota.* La figura representa una la lesión anteriormente mencionada, Caso de estudio 6, Elaboración propia.

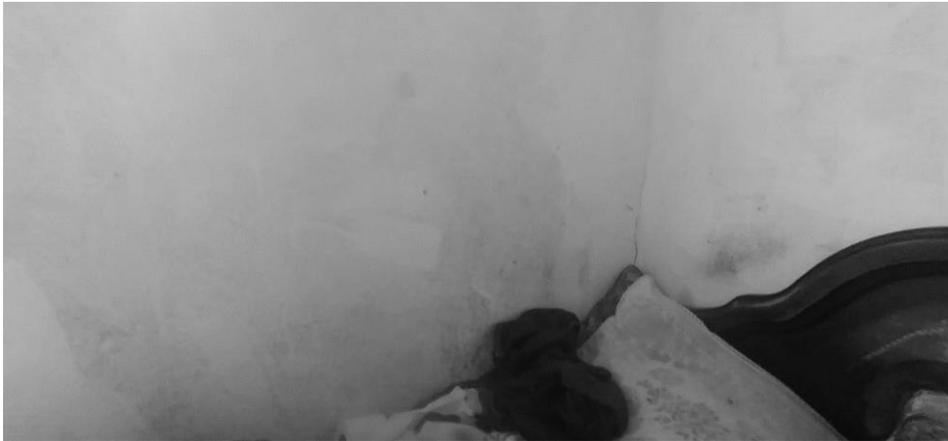
**Figura 32** Deterioro vivienda caso estudio 7

*Nota.* La figura representa una la lesión anteriormente mencionada, Caso de estudio 7, Elaboración propia.
