**ESTUDIO DE LA TECNOLOGÍA LIDAR PARA EL PROCESO DE REHABILITACIÓN DE CONSTRUCCIONES
PATRIMONIALES**

Caso de estudio: Estación de ferrocarril de la Esperanza

Trabajo de Grado presentado como requisito para optar al título de arquitectura

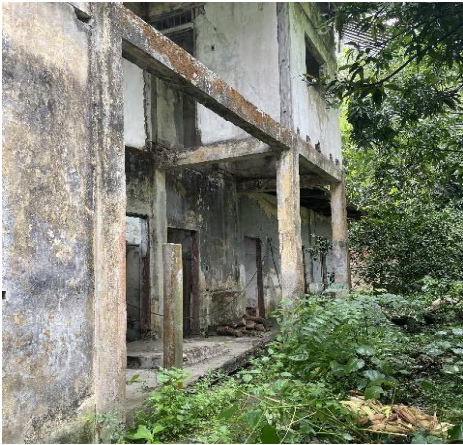
Estación de La Esperanza

Nota. Patio interior de La Estación, en donde se puede notar el deterioro y la pérdida del entrepiso. Elaboración Propia

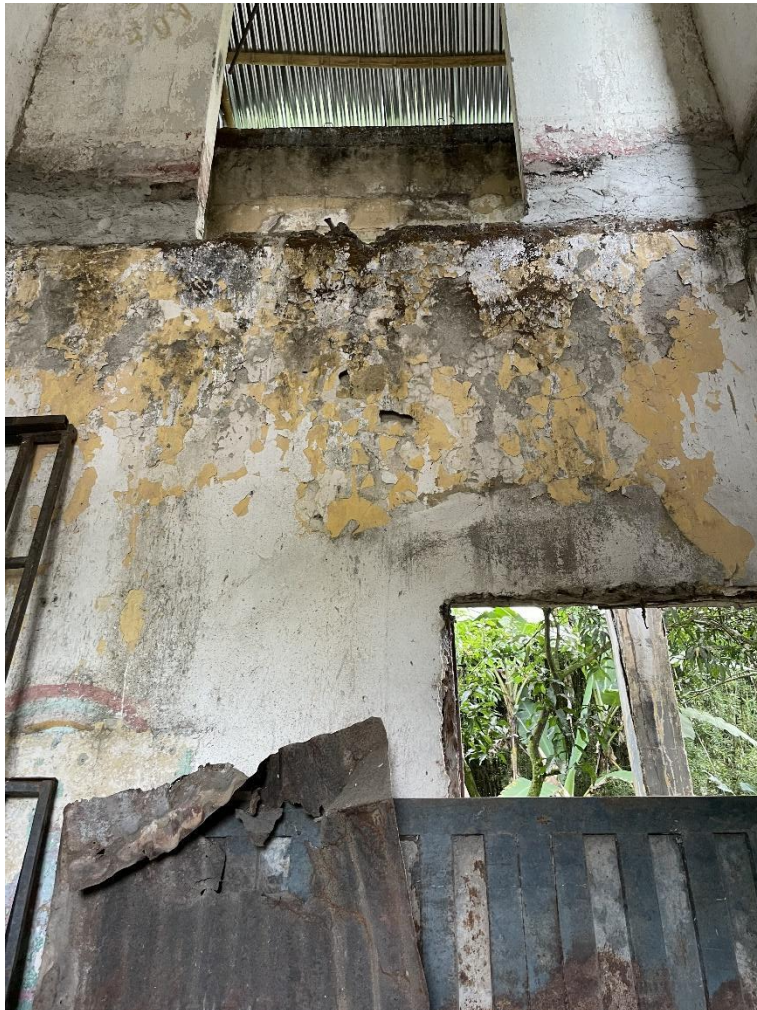
Figura 4*Humedad en muros interiores*

Entre las lesiones más importantes que se encuentran en la estación son por humedad, con un 68.14%, esto debido a que desde el año 2019 la cubierta de del segundo piso se fue deteriorando hasta que se cayó totalmente y quedo en descubierto hasta el 2022, lo que ocasiono humedades en el interior de la estación en los muros divisorios, se puede ver en la figura 4.

Nota. Se puede observar el desprendimiento de pintura y suciedad, esto también fue ocasionado en el primer piso por la falta del entrepiso. Elaboración propia.

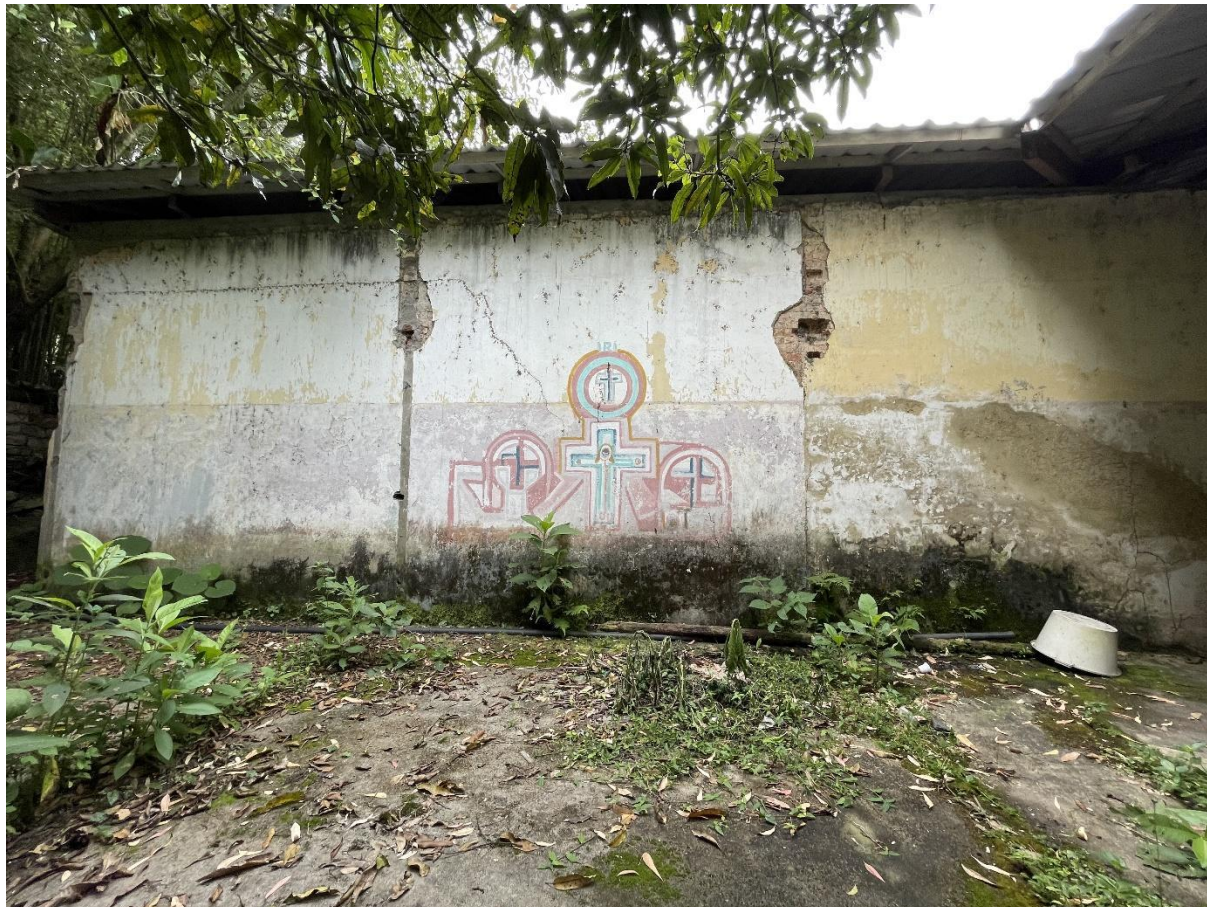
Muro exterior de volumen occidental, patio interior

También esta humedad se debe a la falta de canales en el techo que controlen el agua lluvia, sobre todo en el patio interior de la estación; la existencia de vegetación es otro factor que no se ha controlado y esto provoca que existan organismos animales que se apropian de la estructura (Ver figura 5).

Nota. Se puede ver la humedad al comienzo del muro y en el suelo, también la presencia de organismos vegetales.

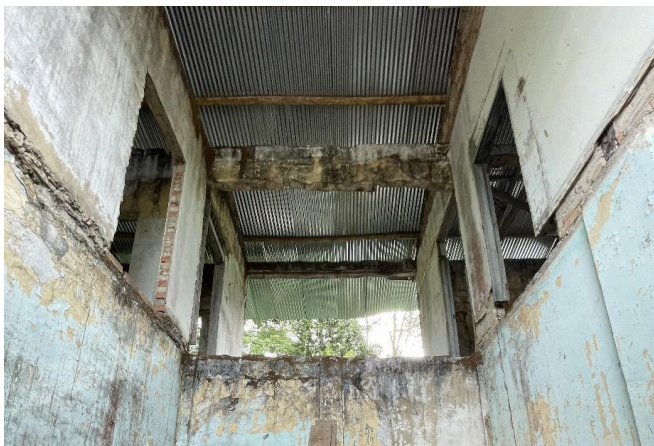
Figura 7

Viga en riesgo de caer, habitación al interior de la estación, segundo piso.

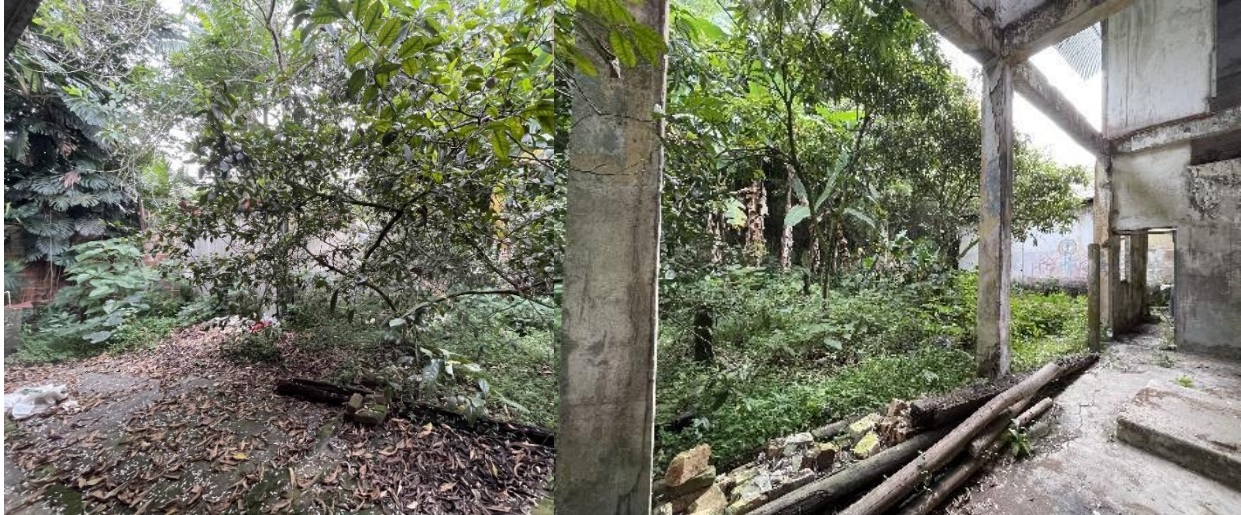
Patio interior de La Estación de La Esperanza.

En cuanto a el patio interior, este se encuentra completamente invadido por organismos vegetales y posiblemente algunos animales como insectos. Este espacio posee un muro deteriorado que da hacia el “Hotel Paraíso Terrenal”, en él también se puede observar una pequeña alberca que es la que proporciona agua cuando se necesita, algunos habitantes del sector que guardan cosas allí, utilizan el agua cuando colocan el mercado en la fachada principal de la estación.

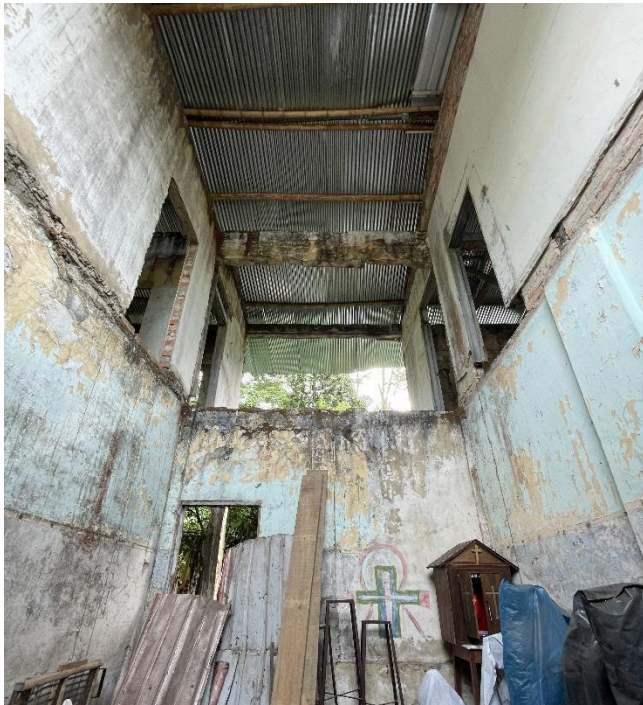
Espacio 5, en donde se puede observar primer y segundo piso

En cuanto al segundo piso, no existen escaleras y tampoco posee entrepiso, se puede notar el desgaste de los muros y que algunas vigas están sin apoyo y en deterioro (ver figura 37), en la ventana de la fachada principal, en el vano de la mitad se encuentra un panal de avispas como se observa en la figura 38.

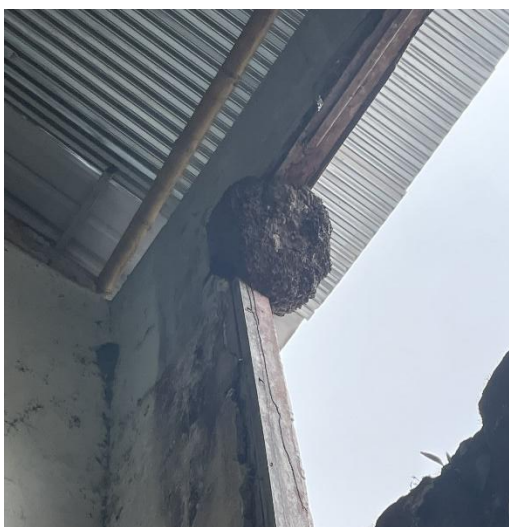
Figura 38

Panal de Avispas

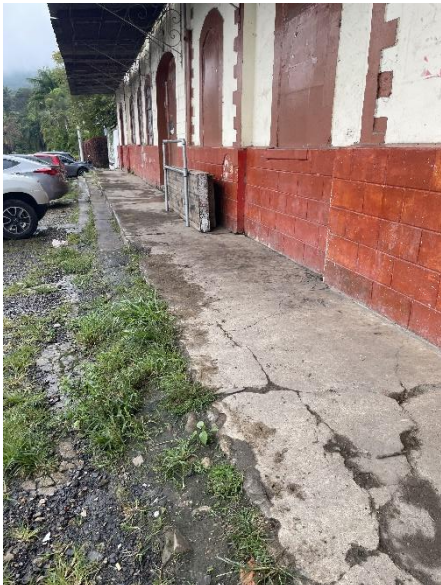
Fachada principal de La Estación de La Esperanza.

La fachada es de color rojizo, y un amarillo claro, notándose un desgaste de pintura en algunas partes. Las ventanas y puertas de la fachada principal son de madera y pintadas con pintura color café, tienen algunos detalles en ornamentación como las rejas y varillas, posee un alero en Zinc que cubre todo el frente de la fachada y pies de amigo ornamentados debajo del alero que lo sostienen, se puede observar también el desgaste del andén de la fachada con escaleras, en cemento, con grietas y presencia de vegetación. (Ver figura 39).

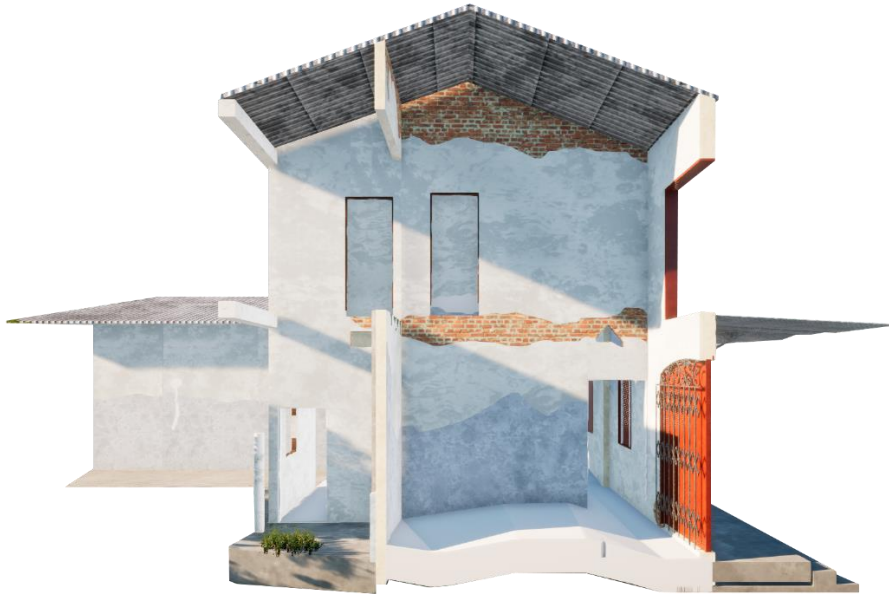
Corte fachada del modelo tridimensional de la estación

Nota. Se pueden observar las lesiones que poseen la estación y los detalles de materialidad.

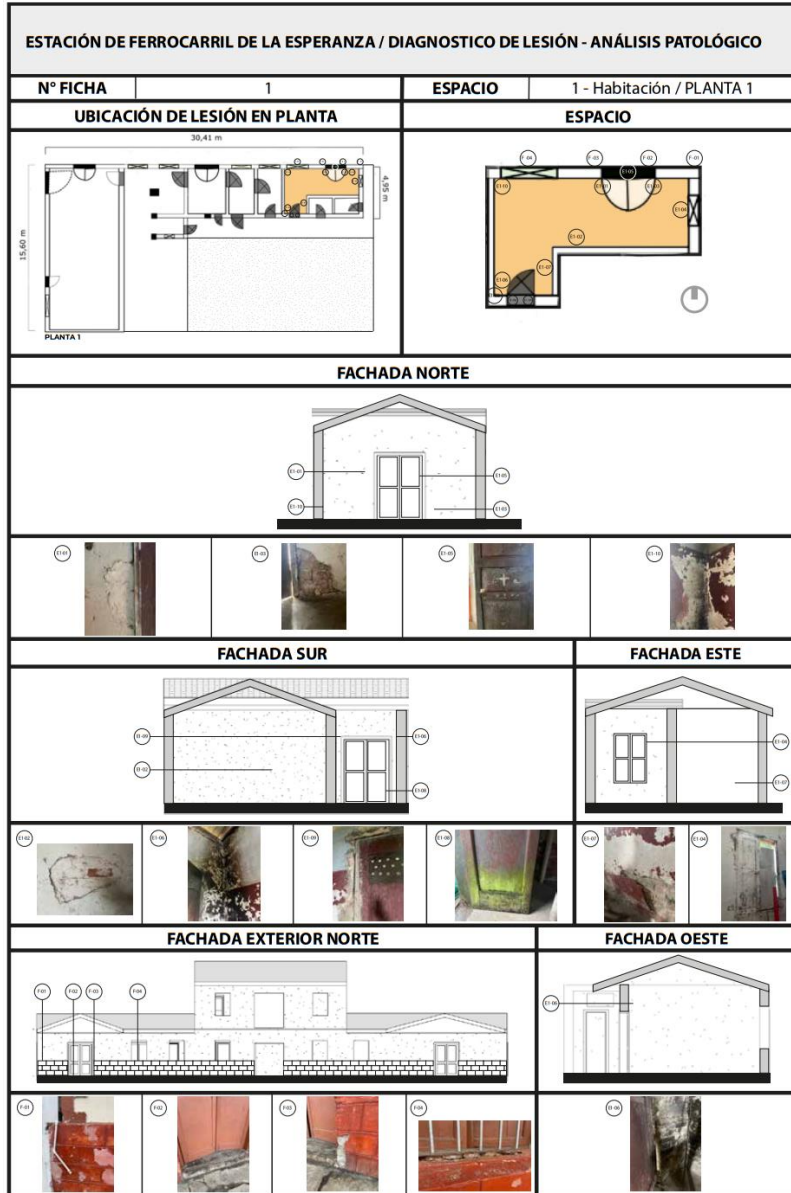
En esta figura se ven las patologías del espacio 1, ubicado en la parte derecha

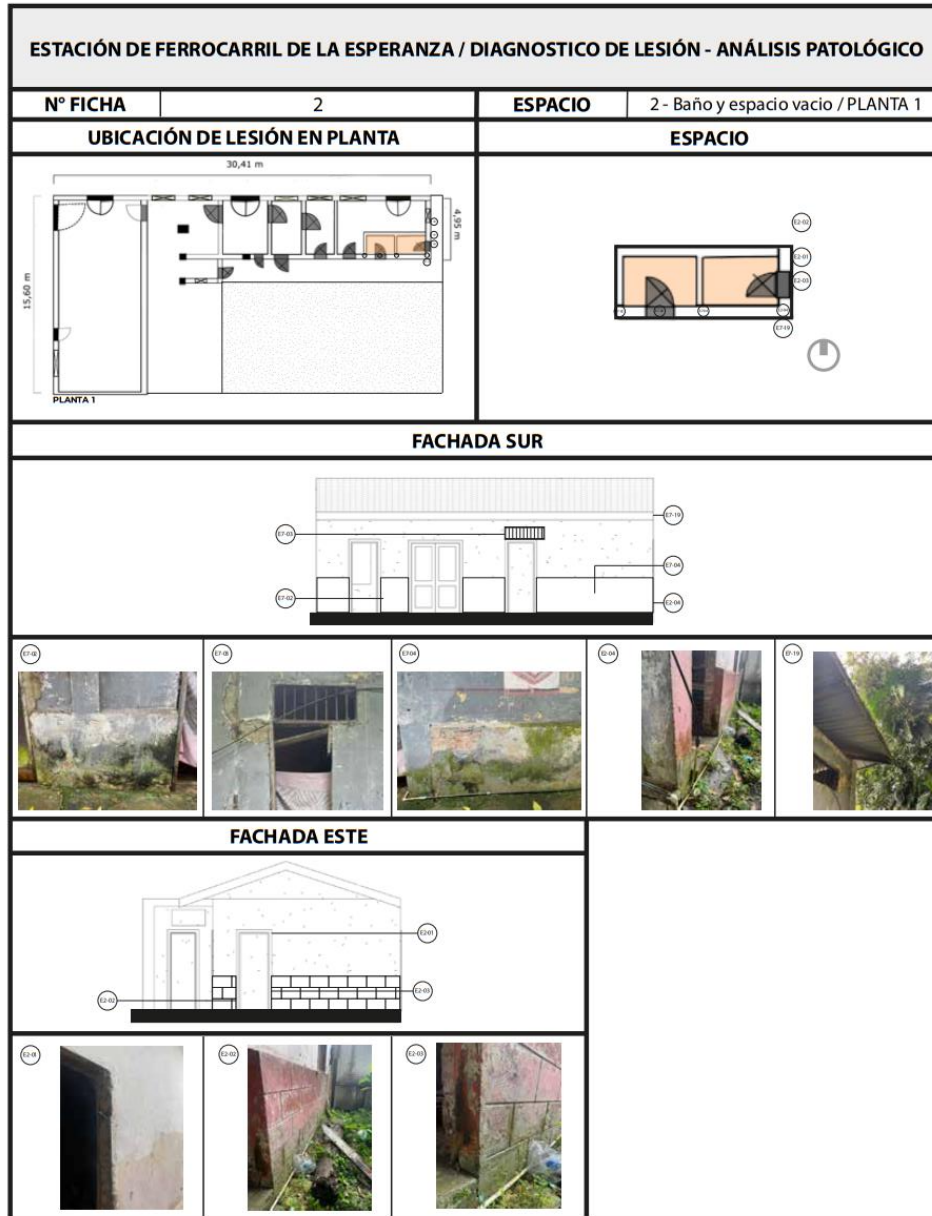
En esta figura se ven las patologías del espacio 2

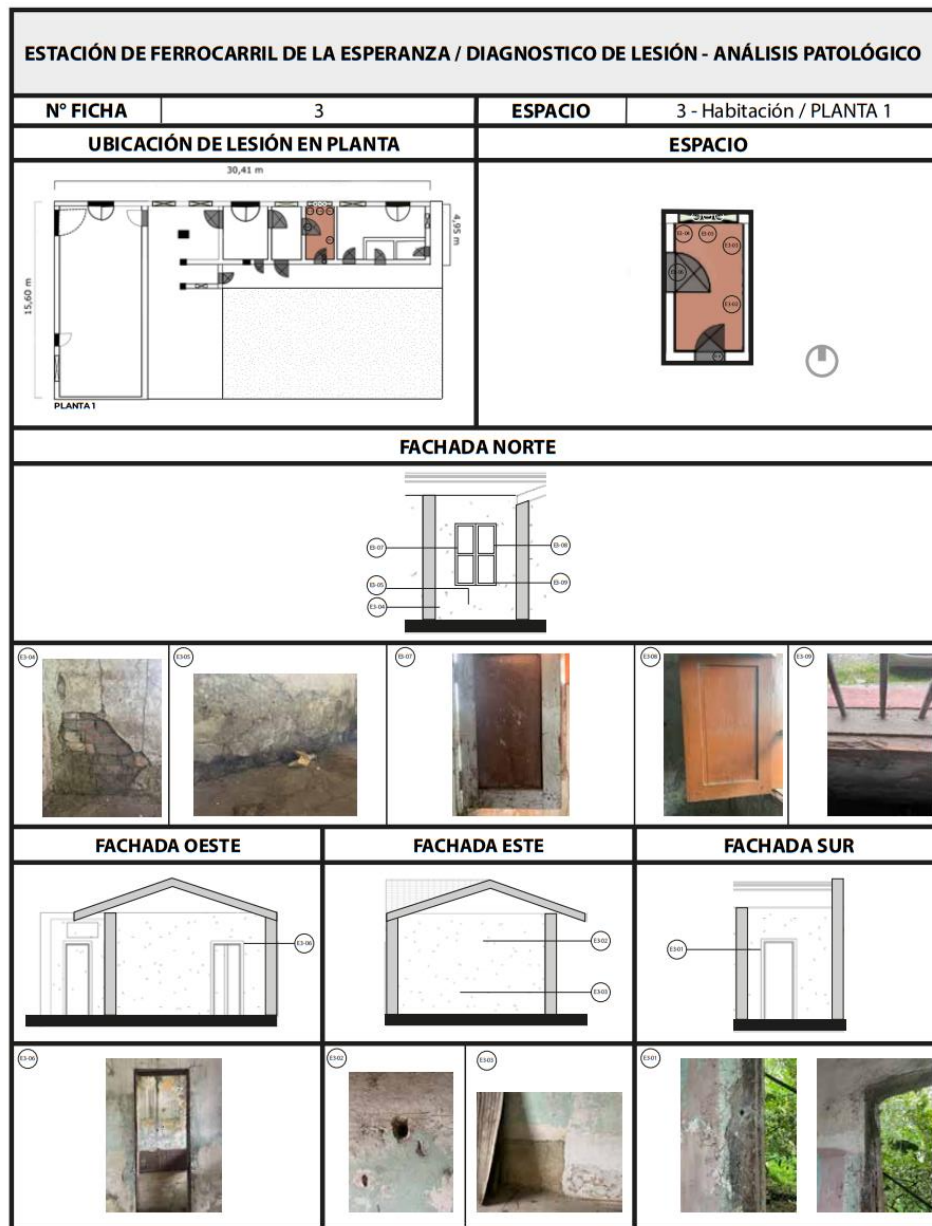
En esta figura se ven las patologías del espacio 3

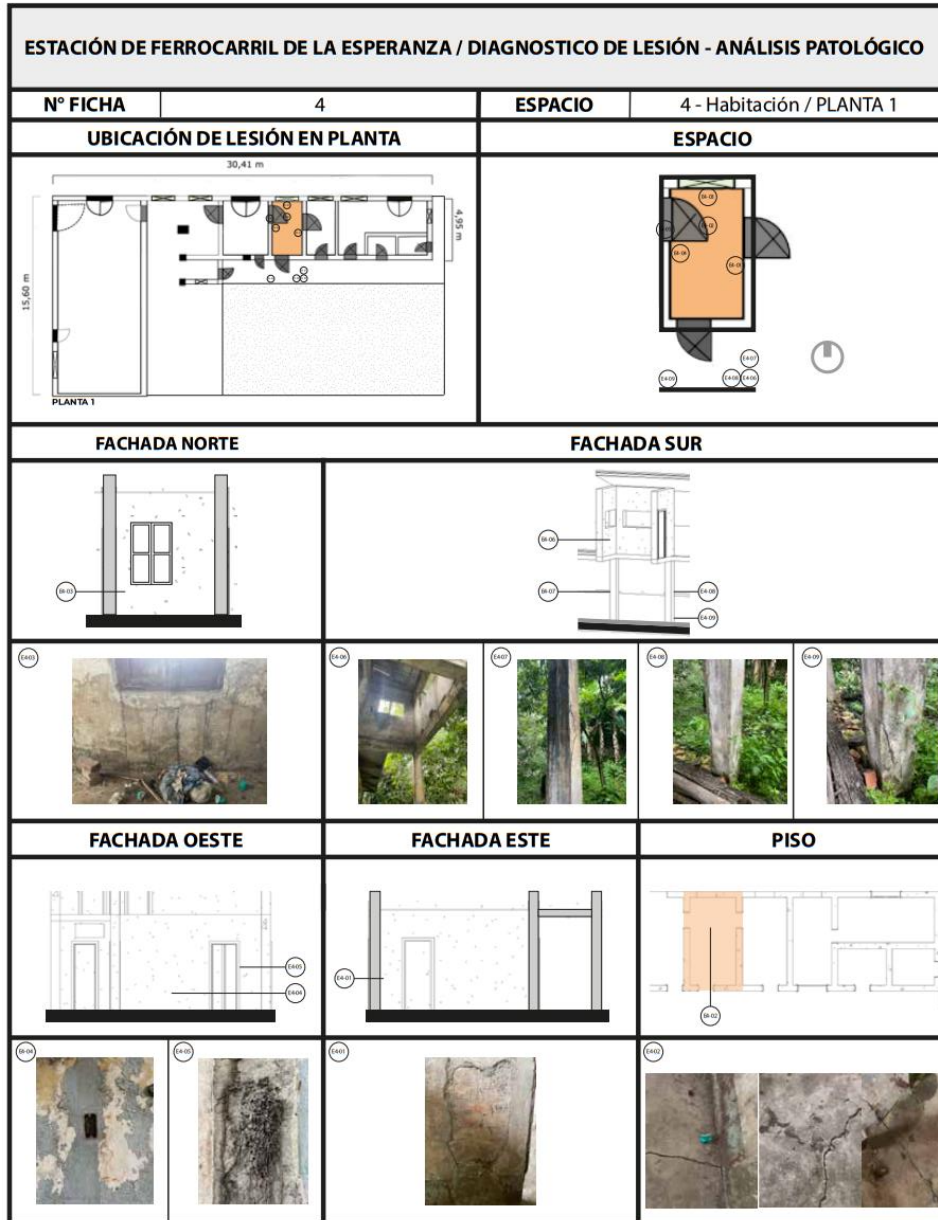
En esta figura se ven las patologías del espacio 4 (patio interno) y fachada

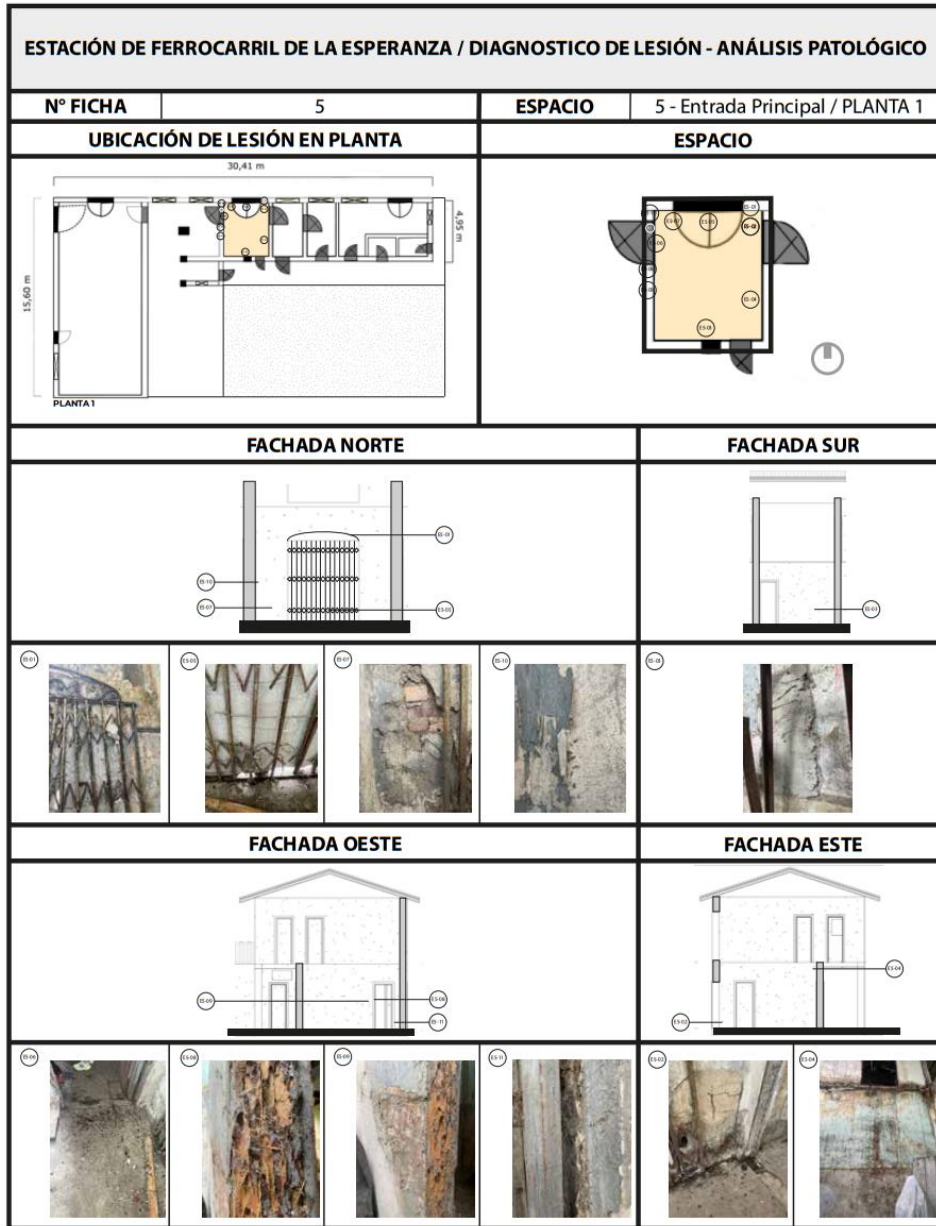
En esta figura se ven las patologías del espacio 5

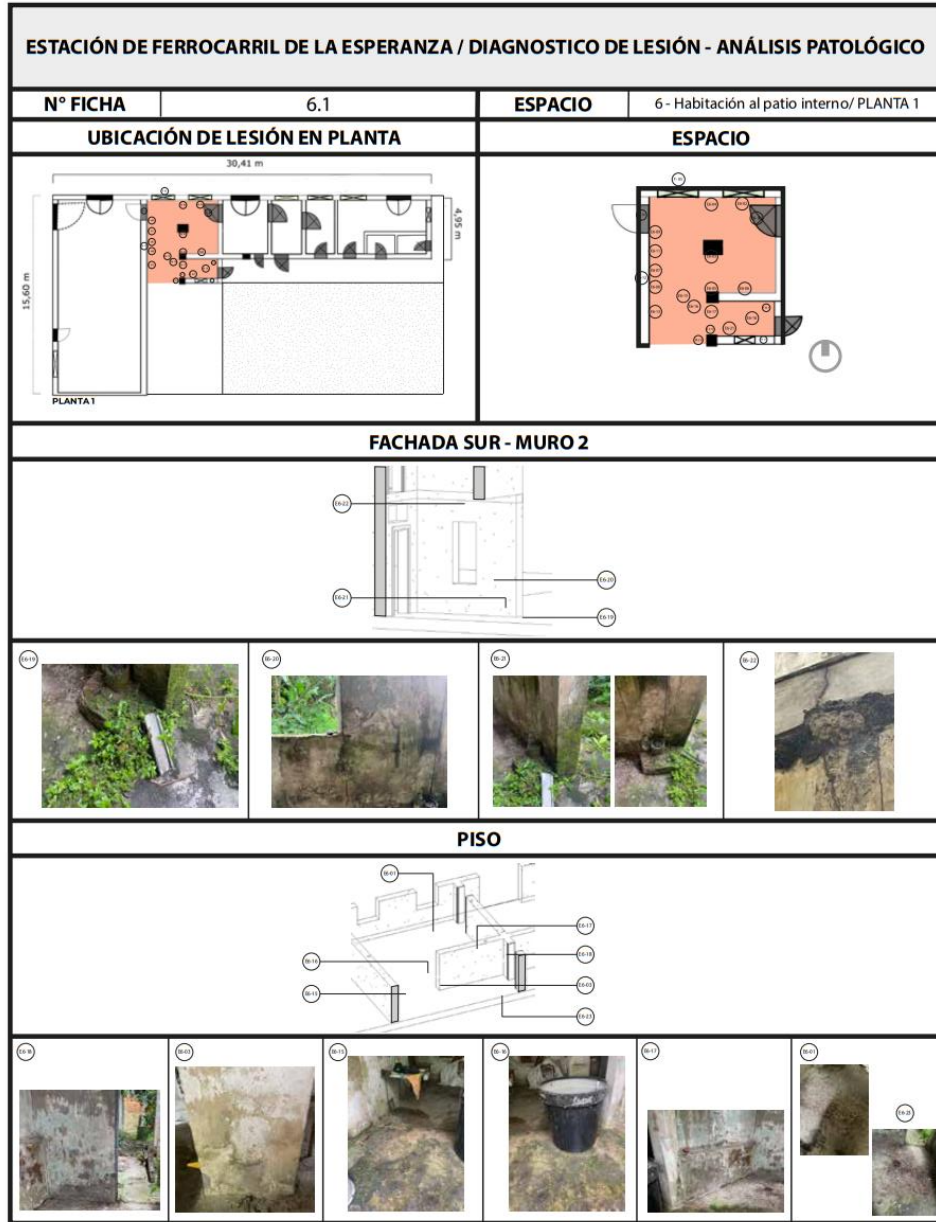
En esta figura se ven las patologías del espacio 6, que se divide en dos hojas, 6 y 6.1

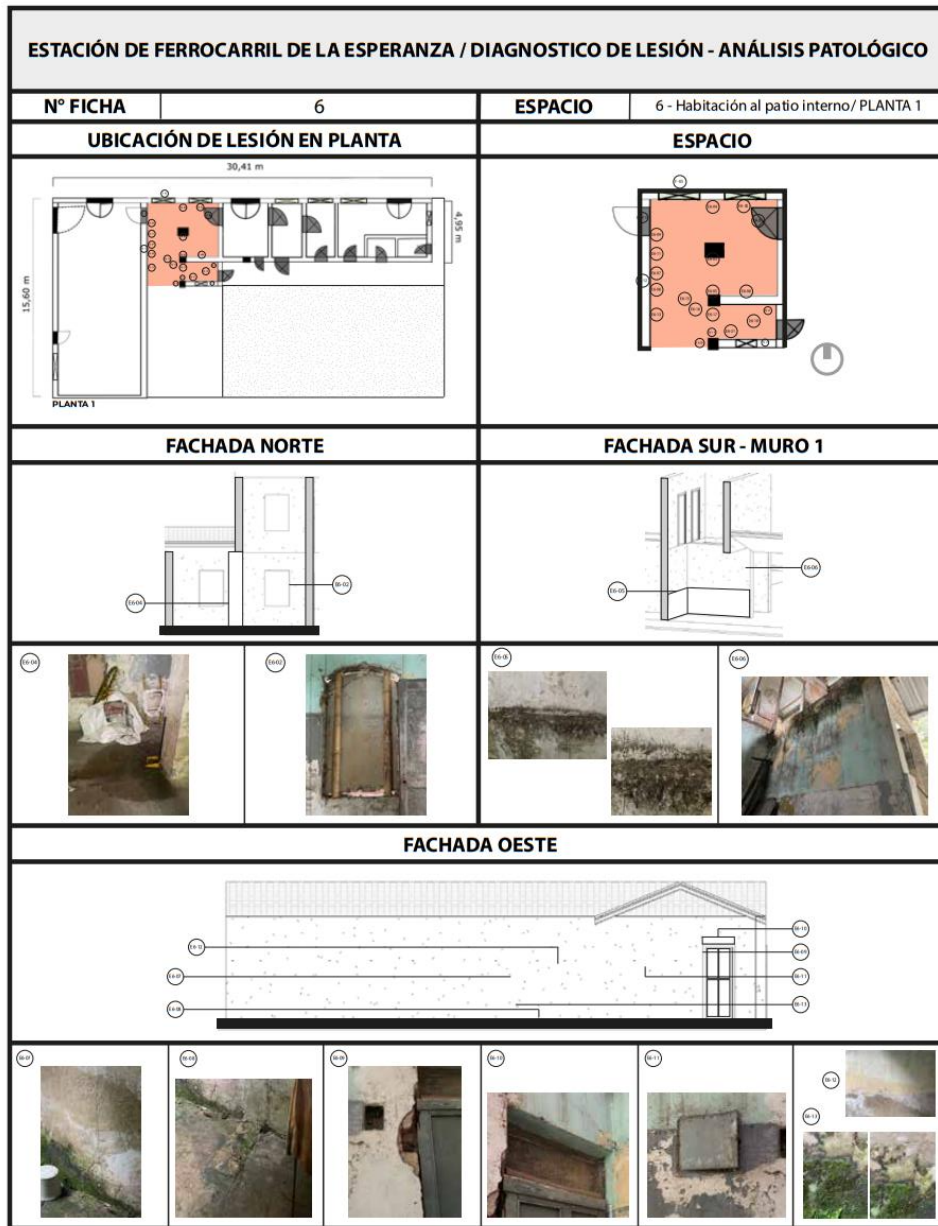
En esta figura se ven las patologías del espacio 6

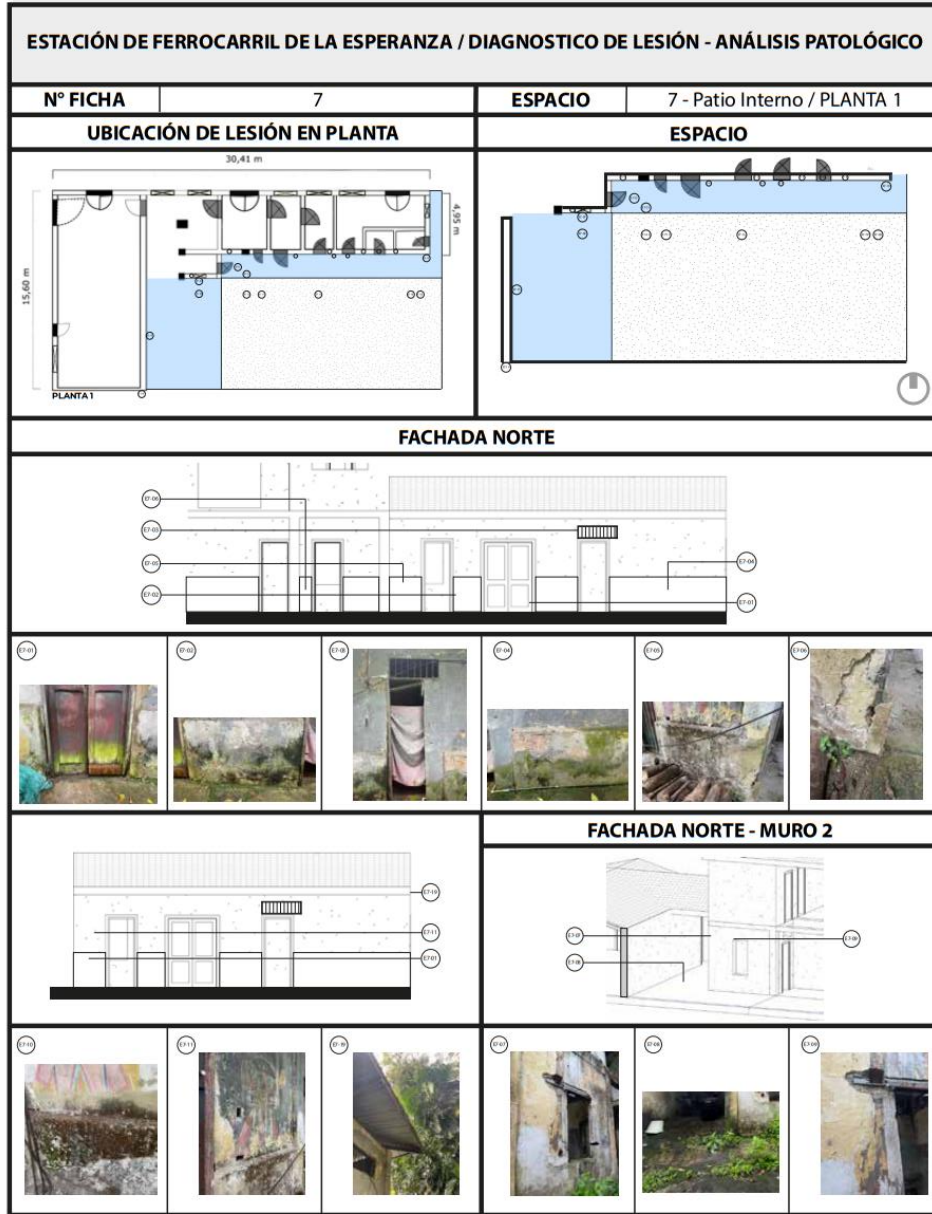
En esta figura se ven las patologías del espacio 7

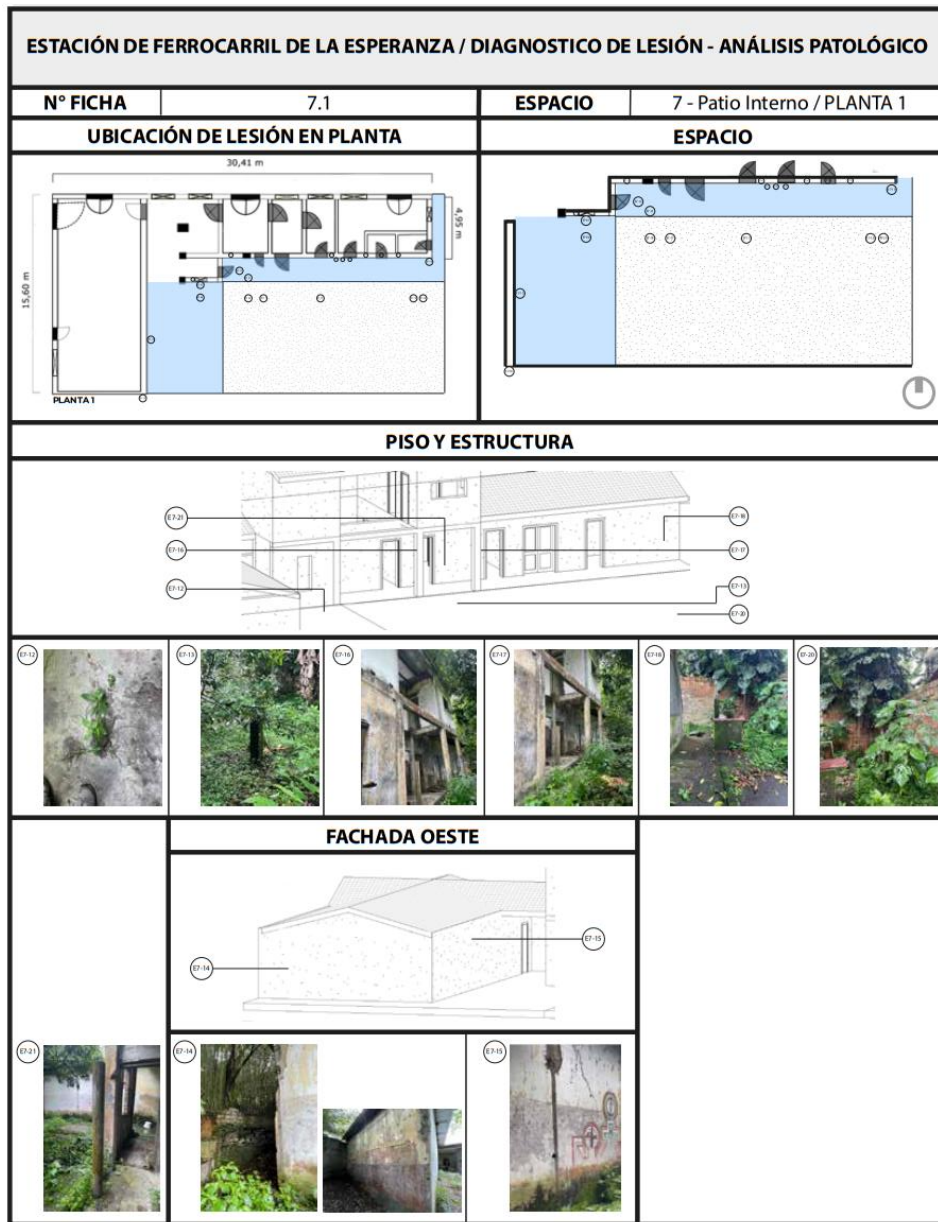
En esta figura se ven las patologías del espacio 7, que se divide en dos hojas 7 y 7.1

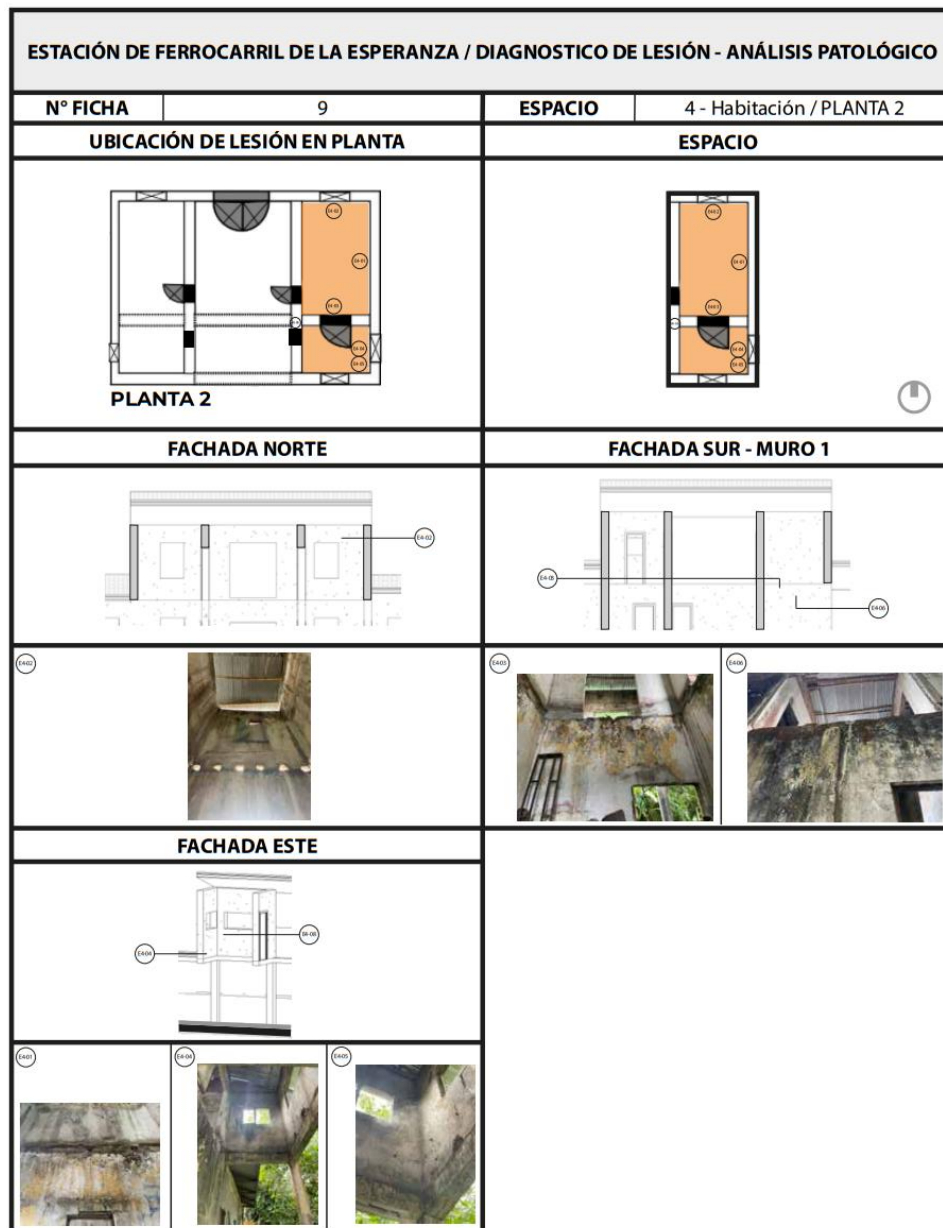
En esta figura se ven las patologías del espacio 9, que hace parte del segundo piso

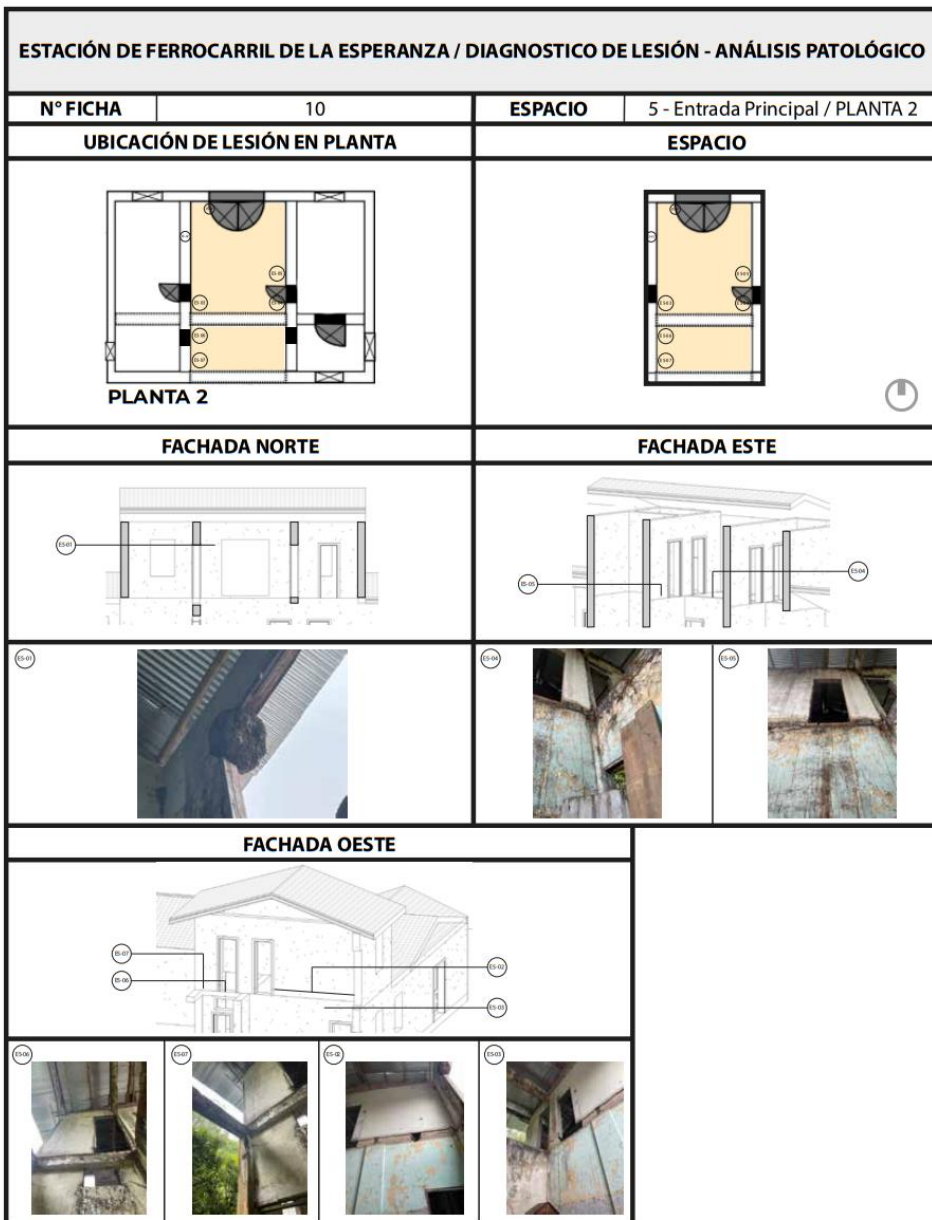
En esta figura se ven las patologías del espacio 10, que hace parte del segundo piso
