Ficha de Deterioro

Sabastian Mayorga

UPL
LUCERO

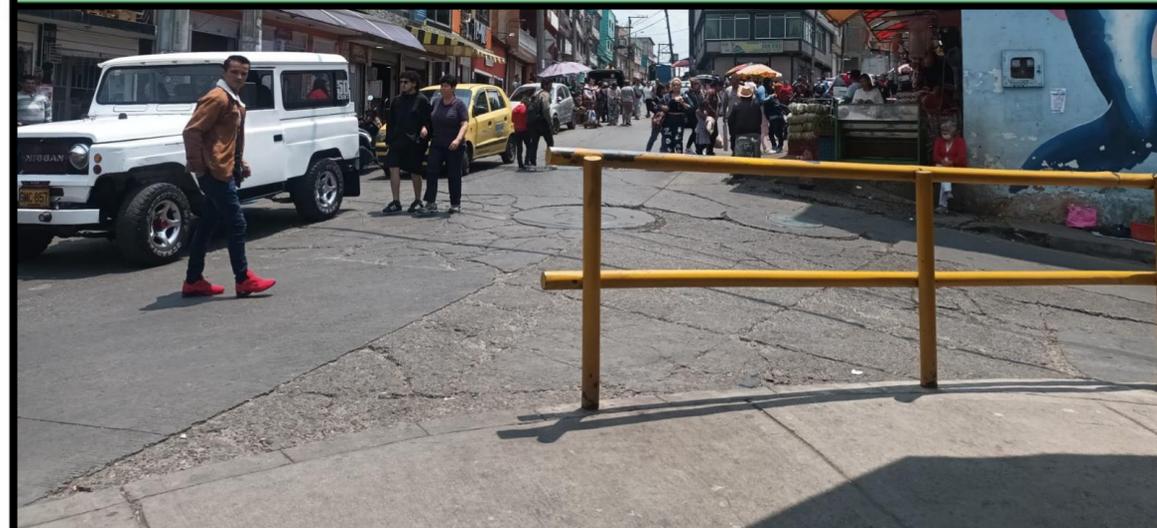
N° 1

Anden			✗				
-------	--	--	---	--	--	--	--

Sistema Vial			✗		✗		✗
--------------	--	--	---	--	---	--	---

Canales		✗					
---------	--	---	--	--	--	--	--

Acceso secundario			✗		✗		✗
-------------------	--	--	---	--	---	--	---

Calles			✗		✗		
--------	--	--	---	--	---	--	--

Acustica	✗						
----------	---	--	--	--	--	--	--

Visual	✗	
--------	---	--

Basuras	✗	
---------	---	--

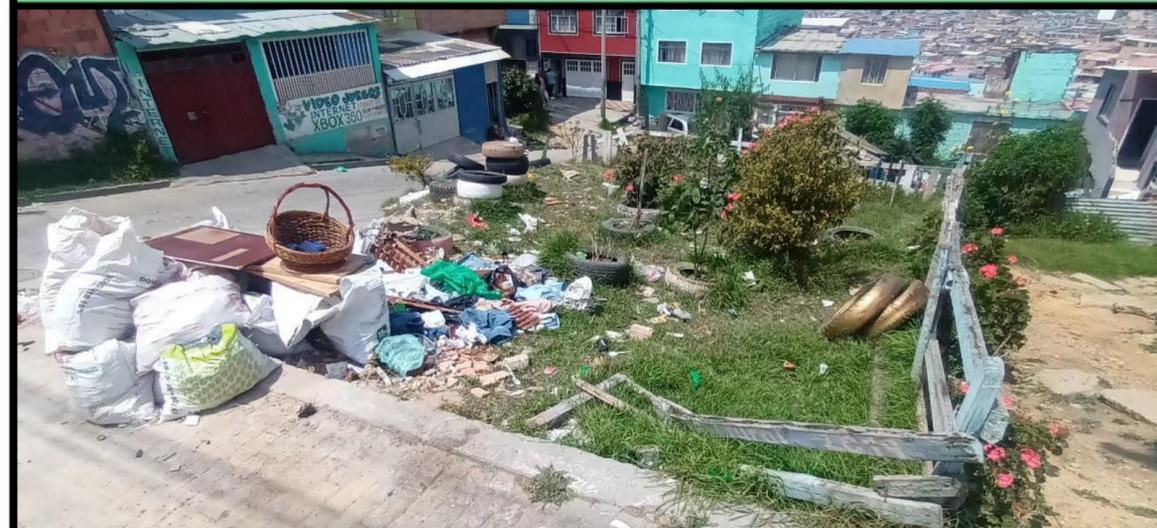
Deterioros Urbanos	Malesa	Humedad	Agrietamiento	Deformaciones	Fisuras	Moho	Residuos
Anden			✗				
Sistema Vial			✗				
Zonas Verdes	✗	✗					✗
Canales						✗	
Monumentos							
Grafitis					✗		
Fitotectura							
Fauna del lugar							
Flora del lugar							✗
Acceso Principal							✗
Acceso secundario	✗						
Calles			✗				
Tipo de calle			✗				
Condiciones indistriales							
Tipo de Contaminacion				Lugar

Acustica		
Visual	✗	
Termicca		
Luminica		
De suelo		
Basuras	✗

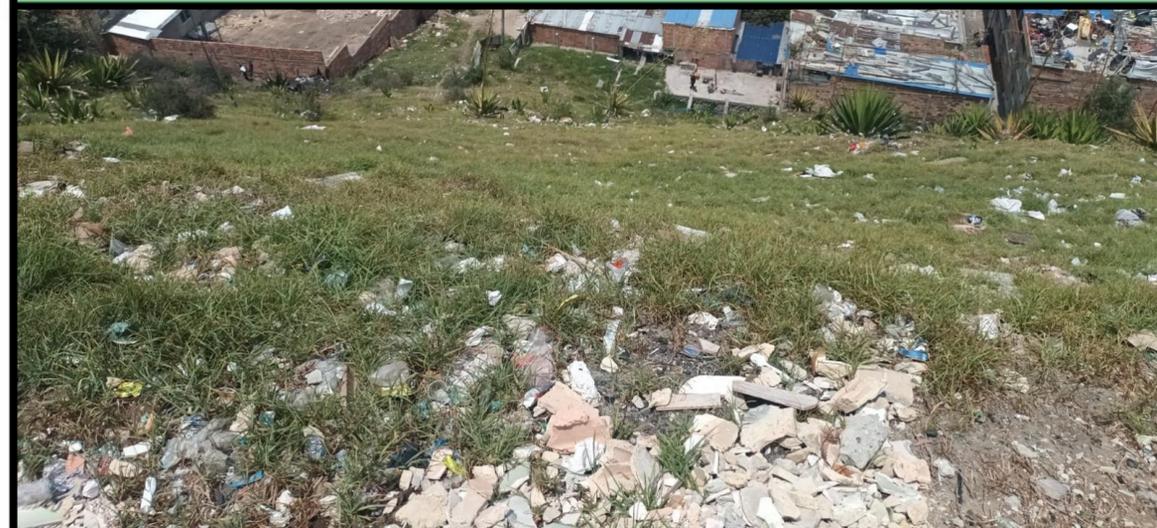
N° 3

Anden	✗		✗	✗	✗		✗
-------	---	--	---	---	---	--	---

Zonas Verdes	✗						✗
--------------	---	--	--	--	--	--	---

Monumentos	✗						✗
------------	---	--	--	--	--	--	---

Flora del lugar							✗
-----------------	--	--	--	--	--	--	---

Acceso Principal			✗	✗			✗
------------------	--	--	---	---	--	--	---

Acceso secundario	✗						
-------------------	---	--	--	--	--	--	--

Visual	✗						
--------	---	--	--	--	--	--	--

De suelo	✗						
----------	---	--	--	--	--	--	--

Basuras	✗						
---------	---	--	--	--	--	--	--

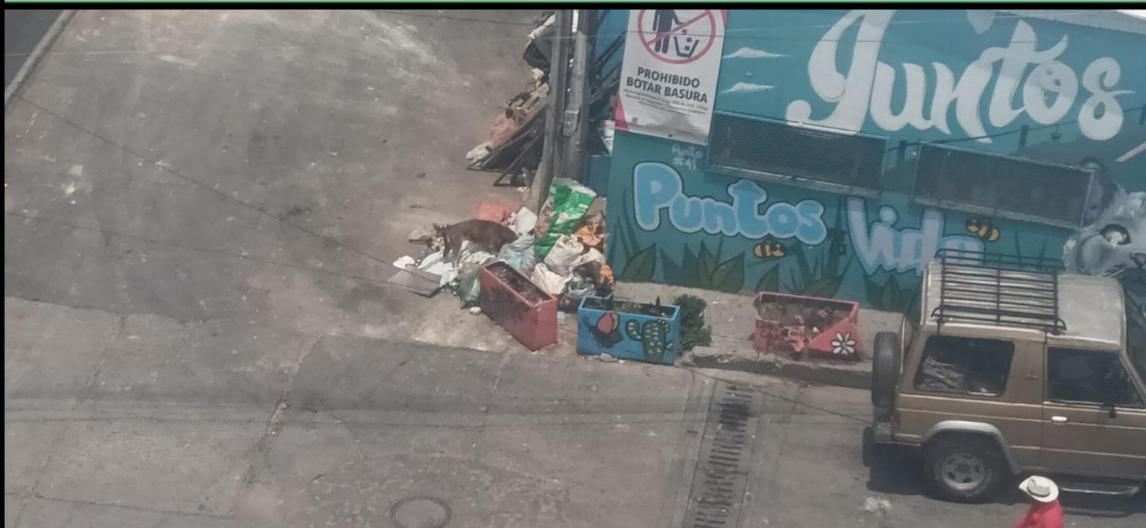
N° 4

Anden							✗
-------	--	--	--	--	--	--	---

Canales		✗		✗			✗
---------	--	---	--	---	--	--	---

Grafitis				✗			
----------	--	--	--	---	--	--	--

Acceso Principal							✗
------------------	--	--	--	--	--	--	---

Acceso secundario							✗
-------------------	--	--	--	--	--	--	---

Calles							✗
--------	--	--	--	--	--	--	---

Visual	✗						
--------	---	--	--	--	--	--	--

Termicca	✗						
----------	---	--	--	--	--	--	--

Basuras	✗						
---------	---	--	--	--	--	--	--

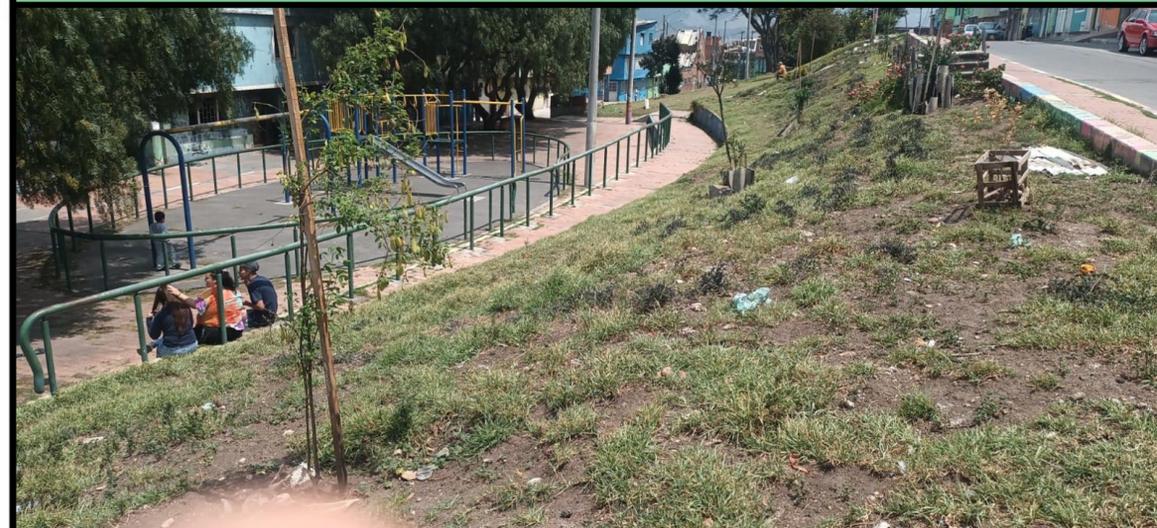
N° 5

Anden			✗				
Sistema Vial			✗				
Zonas Verdes	✗	✗			✗	✗	✗
Canales		✗					✗
Monumentos							
Grafitis							
Fitotectura							
Fauna del lugar							
Flora del lugar	✗						✗
Acceso Principal	✗		✗		✗		
Acceso secundario	✗		✗				
Calles							
Tipo de calle							
Condiciones indistriales							
Tipo de Contaminacion				Lugar

Acustica		
Visual		
Termicca		
Luminica		
De suelo	✗	
Basuras	✗

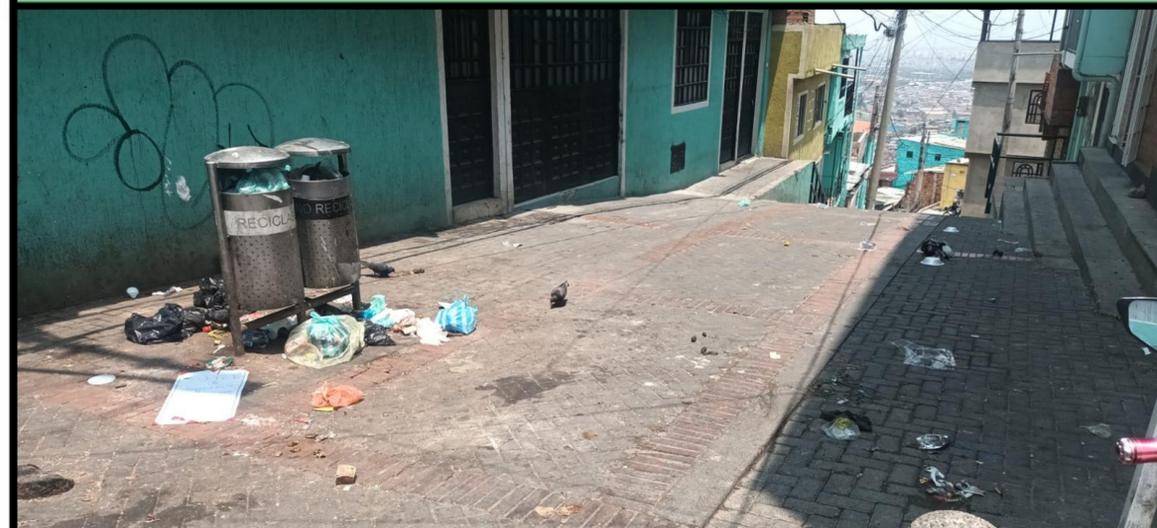
Deterioros Urbanos	Malesa	Humedad	Agrietamiento	Deformaciones	Fisuras	Moho	Residuos
Anden				✘			✘
Sistema Vial							
Zonas Verdes							
Canales							
Monumentos							
Grafitis				✘			
Fitotectura							
Fauna del lugar							
Flora del lugar							
Acceso Principal							✘
Acceso secundario							
Calles							✘
Tipo de calle							
Condiciones indistriales							
Tipo de Contaminacion				Lugar

Acustica		
Visual	✘	
Termicca		
Luminica		
De suelo		
Basuras	✘

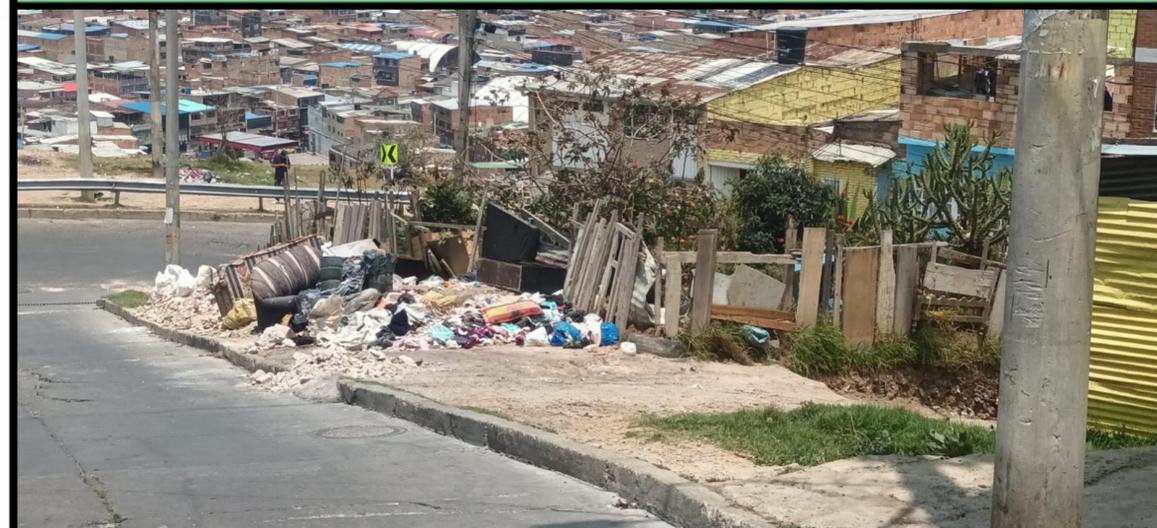
N° 7

Anden	✗		✗		✗		✗
Sistema Vial			✗				✗
Zonas Verdes	✗			✗			✗
Canales		✗					
Monumentos							
Grafitis							
Fitotectura							
Fauna del lugar							
Flora del lugar	✗						✗
Acceso Principal							
Acceso secundario							
Calles							
Tipo de calle							
Condiciones indistriales							
Tipo de Contaminacion				Lugar

Acustica		
Visual	✗	
Termicca		
Luminica		
De suelo	✗	
Basuras	✗

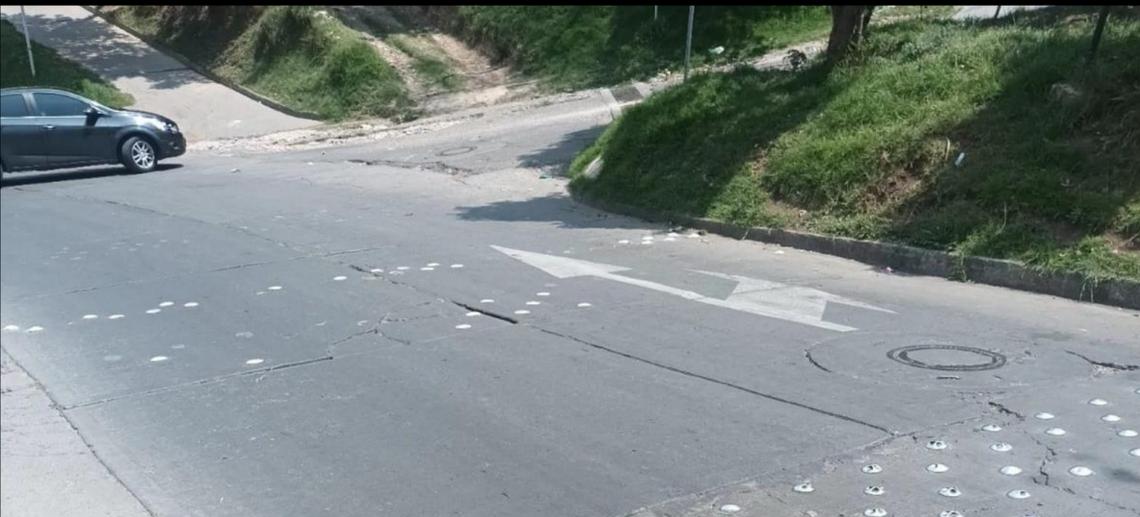
N° 8

Anden			✘	✘	✘		
-------	--	--	---	---	---	--	--

Sistema Vial			✘	✘	✘		
--------------	--	--	---	---	---	--	--

Canales							✘
---------	--	--	--	--	--	--	---

Acceso Principal			✘		✘		
------------------	--	--	---	--	---	--	--

Acceso secundario			✘	✘	✘		✘
-------------------	--	--	---	---	---	--	---

Calles			✘				
--------	--	--	---	--	--	--	--

Visual	✘						
--------	---	--	--	--	--	--	--

De suelo	✘						
----------	---	--	--	--	--	--	--

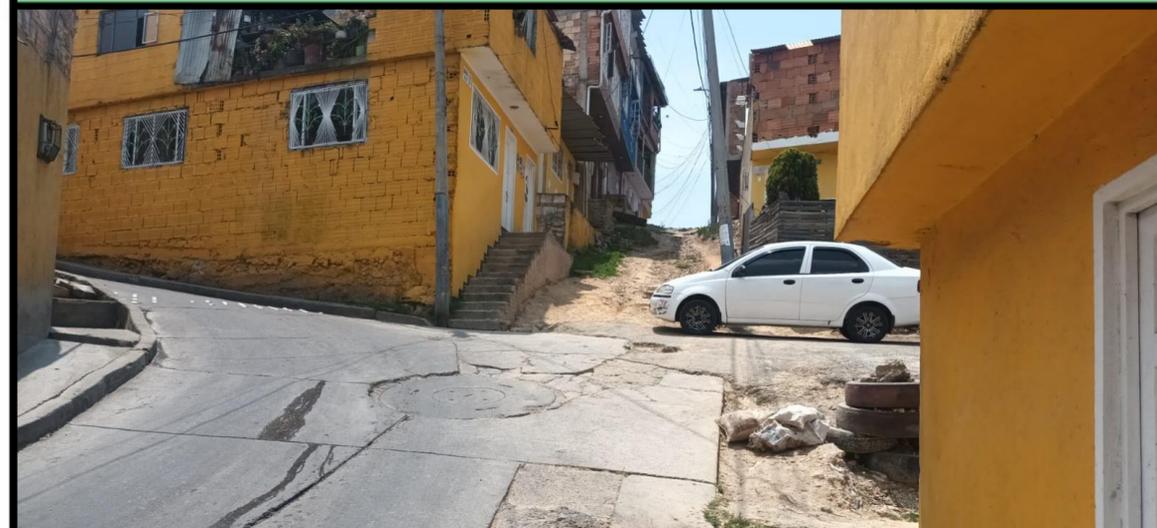
N° 9

Anden			✗	✗	✗		
Sistema Vial			✗	✗	✗		
Zonas Verdes				✗			✗
Canales			✗	✗	✗		
Monumentos							
Grafitis							
Fitotectura							
Fauna del lugar							
Flora del lugar							✗
Acceso Principal			✗	✗	✗		
Acceso secundario			✗	✗	✗		
Calles			✗	✗	✗		
Tipo de calle							
Condiciones indistriales

Acustica		
Visual	✗	
Termicca		
Luminica		
De suelo	✗	
Basuras	✗

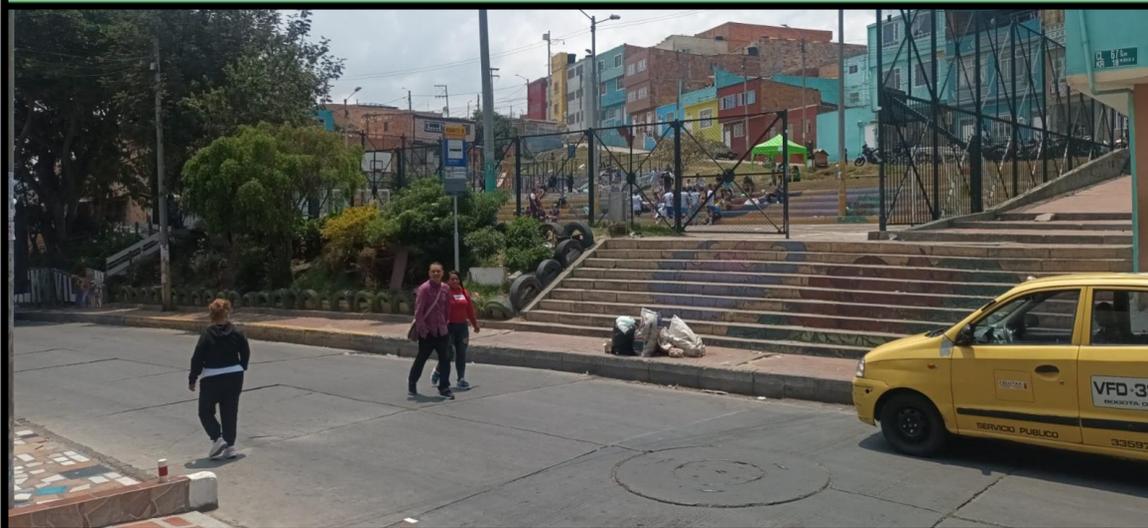
Deterioros Urbanos	Malesa	Humedad	Agrietamiento	Deformaciones	Fisuras	Moho	Residuos
Anden			✗				
Sistema Vial			✗				
Zonas Verdes							✗
Canales							
Monumentos							
Grafitis				✗			
Fitotectura							
Fauna del lugar							
Flora del lugar							✗
Acceso Principal			✗		✗		
Acceso secundario			✗		✗		
Calles				✗			
Tipo de calle							
Condiciones indistriales							
Tipo de Contaminacion				Lugar

Acustica							
Visual							
Termicca							
Luminica							
De suelo							
Basuras	✗
