MANZANA 07- PREDIO 01

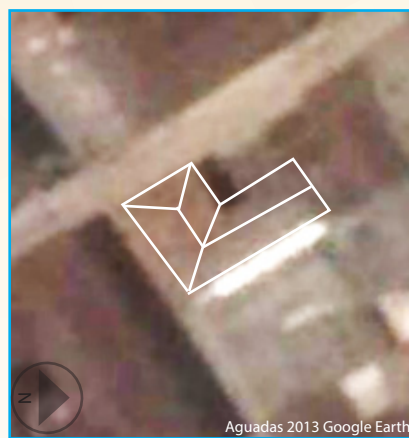
AEROFOTOGRAFIA 2013

No se registran intervenciones en la cubierta.

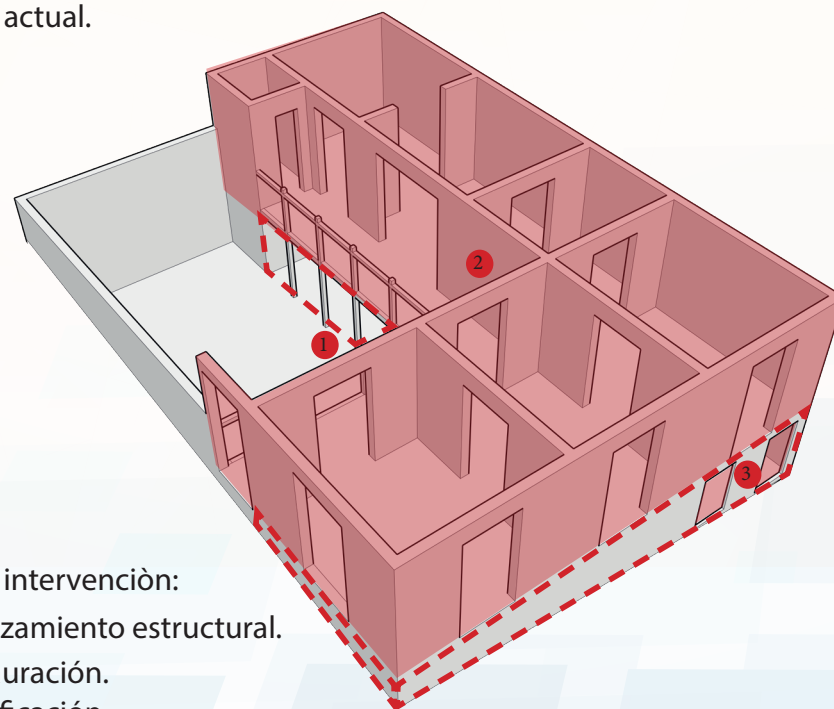
VOLUMETRIA

-Estado actual.

Tipo de intervención:

- 1 Reforzamiento estructural.
- 2 Restauración.
- 3 Modificación.

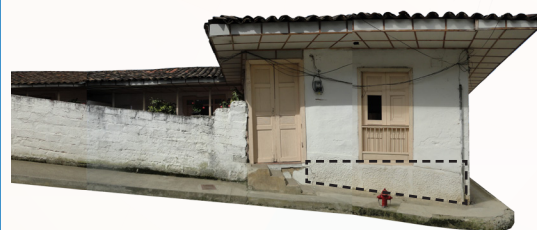
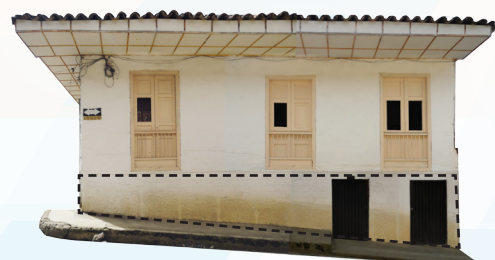
FACHADA 2017

- 1 Reforzamiento estructural desde el bajo a partir de vigas de concreto.
- 2 Restauración de puertas, pisos, muros y carpinterías.
- 3 Reemplazo de las puertas de madera del bajo por puertas de madera metálica color negro.

El reforzamiento estructural de de vital importancia para la conservación del inmueble, la restauración esta permitida para los Nivel I, por otro lado la modificación no esta permitida ya que esto afecta el valor estetico de la fachada al ser de material y color ajeno.

Intervenciones. Tipología con bajos.
