# MANZANA 18- PREDIO 12

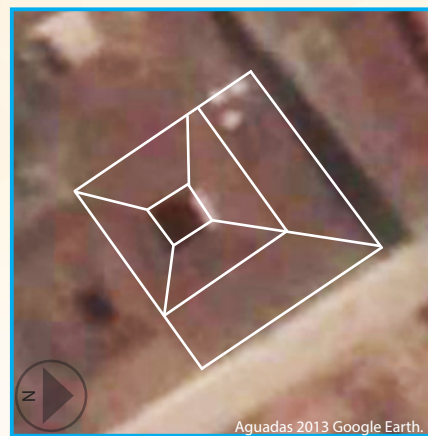
## AEROFOTOGRAFIA 2013

No se registran intervenciones en la cubierta.

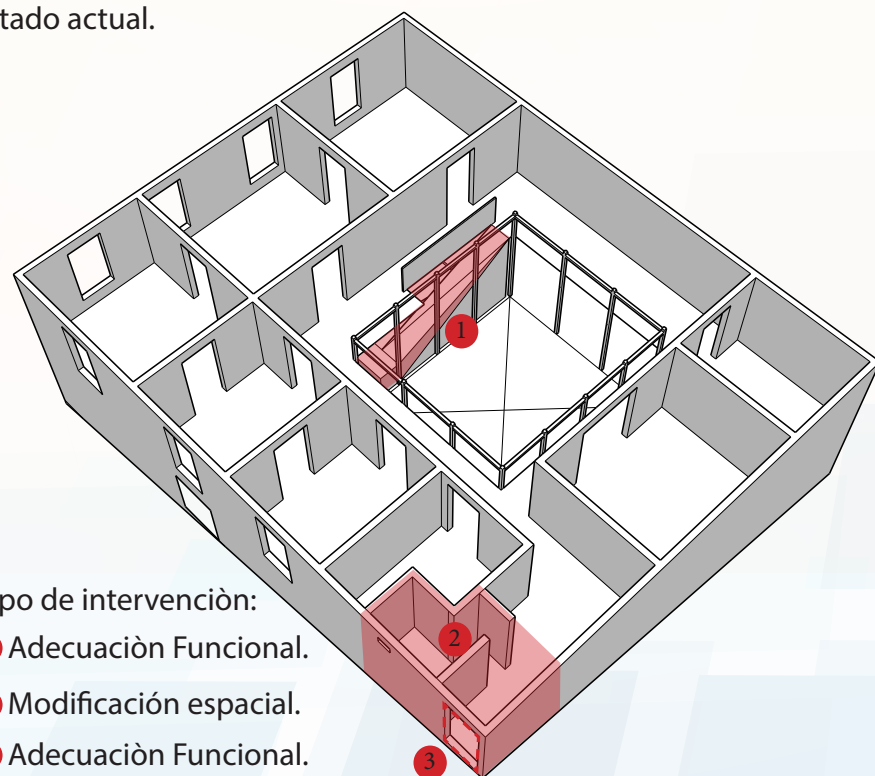
## VOLUMETRIA

-Estado actual.

Tipo de intervención:

- 1 Adecuación Funcional.
- 2 Modificación espacial.
- 3 Adecuación Funcional.

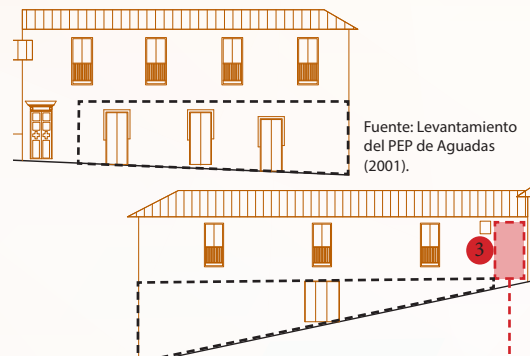
FACHADA 2001

Intervenciones. Tipología con bajos.

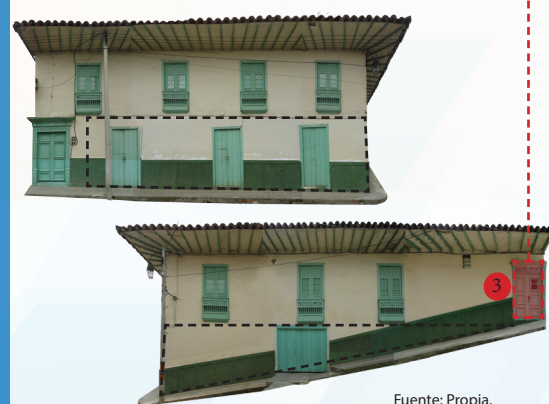
FACHADA 2017

Siendo Nivel I de conservación integral, las adecuaciones funcionales están permitidas en el caso de la rampa y el segundo acceso que aunque es posterior adopta un lenguaje similar a la portada principal. En el caso de las modificaciones espaciales afectan el valor estético ya que se cambia o modifica la tipología original del inmueble.
