**EVALUACIÓN DE LA VULNERABILIDAD DE LA ESTRUCTURA DE UNA VIVIENDA EN EL CENTRO POBLADO  
SECTOR PATIÑO DE LA VEREDA CANAVITA DEL MUNICIPIO DE TOCANCIPÁ FRENTE A UN EVENTO DE  
REMOCIÓN EN MASA**

Especialización en Diseño y Construcción de Obras de Infraestructura y Edificaciones

Universidad La Gran Colombia

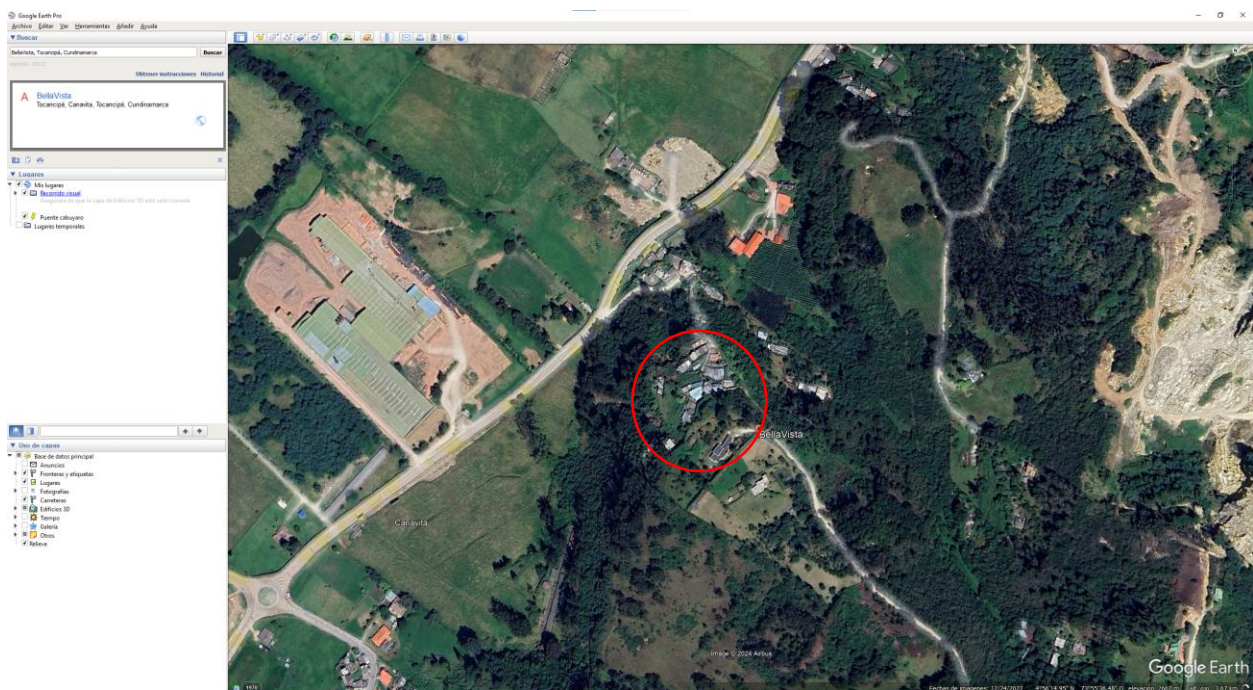
Ilustración 6 Demarcación de puntos de riesgo sobre mapa del sector Canavita  
Fuente: Google Earth.

- Evidencia de pequeños derrumbes.
- Presencia de grietas en el suelo.
- Inclinación de elementos verticales.
- Daños estructurales visibles.

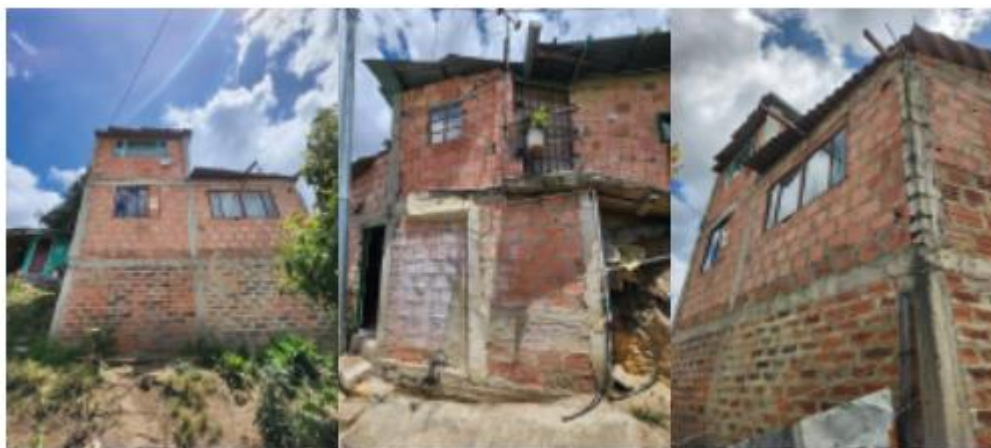
*Ilustración 9 Fotos de cómo está conformada la vivienda*  
*Fuente: propia*

Nota: Fotos actuales de la fachada de la casa, donde se muestra cómo está conformada la estructura de la vivienda. Fuente: propia, 2024.

Para el presente trabajo, se tomó como estudio una vivienda la cual está conformada por dos niveles y su sistema constructivo se basa en vigas y columnas en concreto, el cual se estima una resistencia a la compresión de 14.1 MPa, con dimensiones de 0,20 m x 0,20 m y de 0,17 m x 0,20. Así mismo una placa de entrepiso con espesor de 20 centímetros y con mampostería en bloque N° 5.

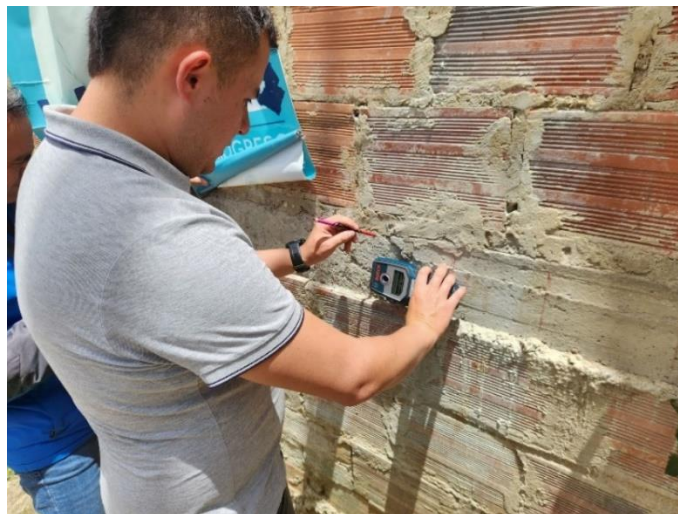
Ilustración 14 uso de Ferro escáner en vivienda sector Patiño  
Fuente: Propia

1. Distribución de flejes se empleó un Ferro escáner para identificar la disposición de los elementos metálicos estructurales, específicamente los flejes presentes en columnas y vigas: Se determinó que los flejes se encuentran distribuidos cada 15 centímetros tanto en las columnas como en las vigas de la vivienda.

2. Condiciones generales: La distribución uniforme de los flejes indica un diseño estructural acorde a los estándares básicos de seguridad, lo cual contribuye a la estabilidad de la edificación.

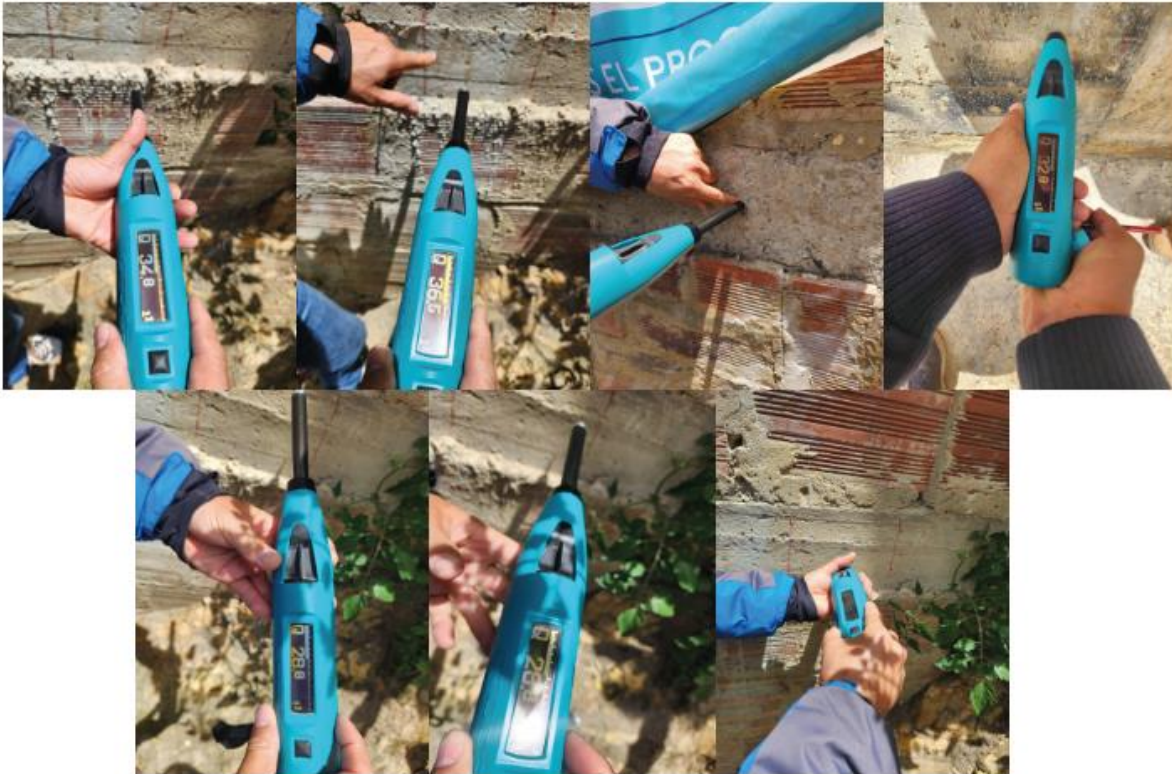
*Ilustración 15 Resultado prueba Esclerómetro  
Fuente: Propia*

A partir de estas mediciones, se obtuvieron porcentajes específicos relacionados con la resistencia del concreto en distintas áreas de la vivienda. Estos valores permitieron identificar puntos críticos, validar la calidad estructural y confirmar que la edificación cumple con los estándares mínimos necesarios para resistir eventos de remoción en masa.

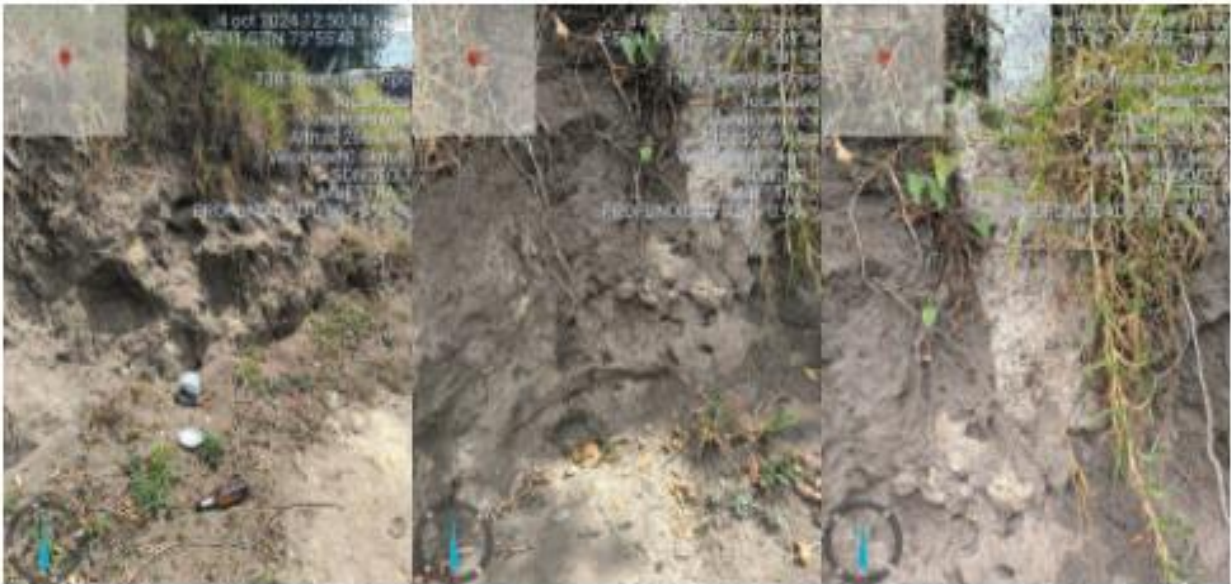
*Ilustración 16 Muestreo de remoción a una profundidad: 0.50 - 0-90 m  
Fuente: Propia*

La ubicación del sitio presenta pendientes pronunciadas, que van desde moderadamente quebradas hasta muy escarpadas, siendo comunes los depósitos coluviales originados por procesos de remoción en masa. En la parte baja del área de estudio se encuentra una planicie aluvial con características de terraza, influenciada por los depósitos del río Bogotá y sus afluentes, con una morfología que varía desde plana hasta fuertemente ondulada.

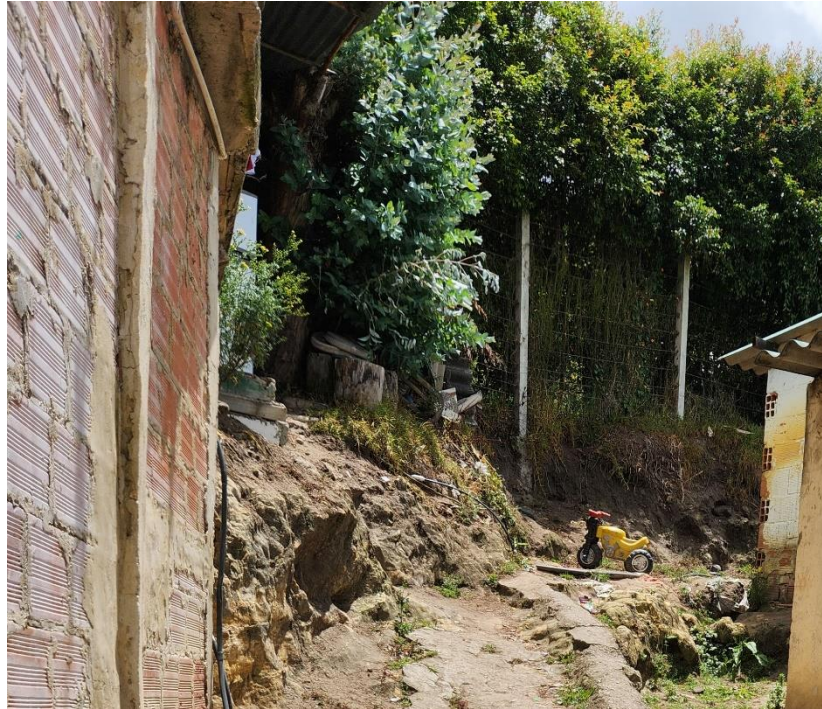
*Ilustración 23 Geomorfología de la zona  
Fuente: Propia*

Se evidencia que no hay problema con respecto a las aguas subterráneas porque no se presenta cerca a los procesos de remoción en masa, por ende, no se considera que las fuentes hidrológicas afecten de manera directa a los procesos de remoción en masa en la zona del presente estudio.

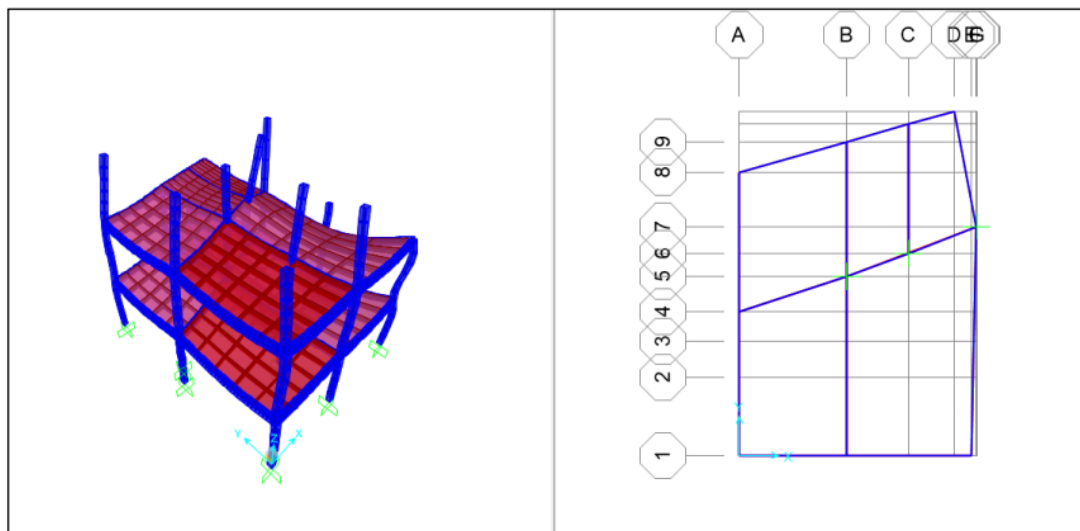
Ilustración 25 Corrida de Modelo  
Fuente: Propia

La modelación de la vivienda en el programa SAP 2000 nos evidencia como puede deformarse la estructura al verse sometida ante los efectos de una fuerza externa proveniente de un movimiento en masa el cual nos daría como resultado final la falla de la estructura como podemos observar en la ilustración No. 25.

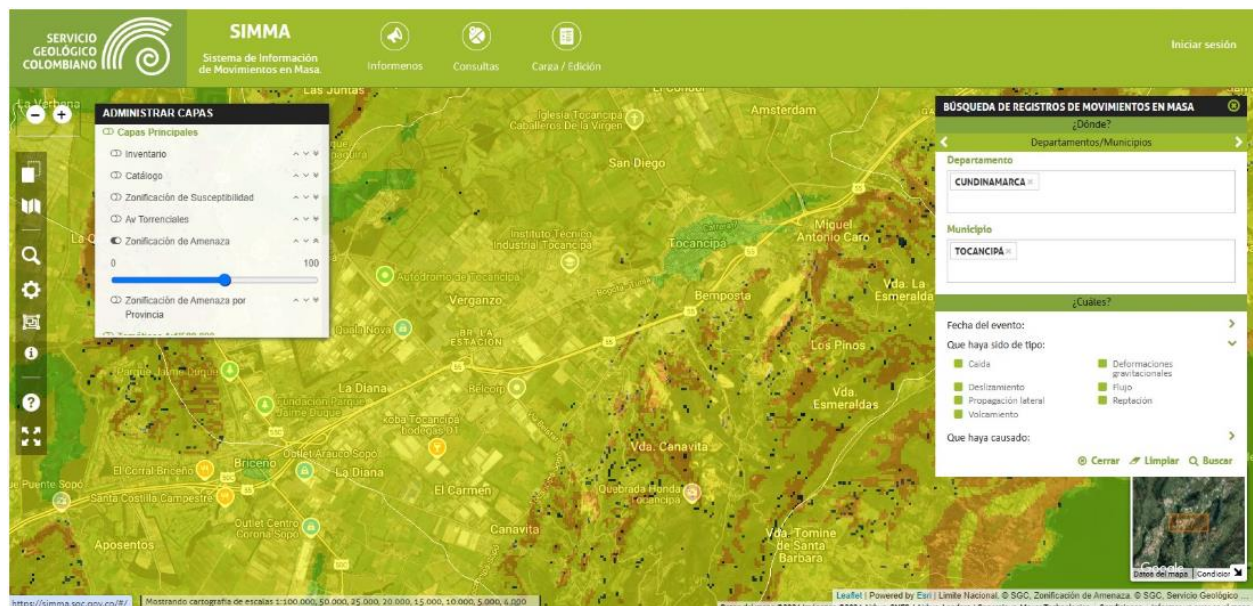
Ilustración 247 SGC Movimientos en masa

Según el portal de servicio geológico colombiano y como se observa en la ilustración No. 27 Se observan múltiples puntos negros y rojos, que podrían indicar registros previos de graduales, caídas o flujos de tierra en el área de Tocancipá. Esto sugiere que existen antecedentes de inestabilidad en el terreno.
