# REGISTRO FOTOGRÁFICO VISITAS DE CAMPO

Dirección: Calle 57 No. 35a-93  
 Fecha: 18. Agosto / 2019

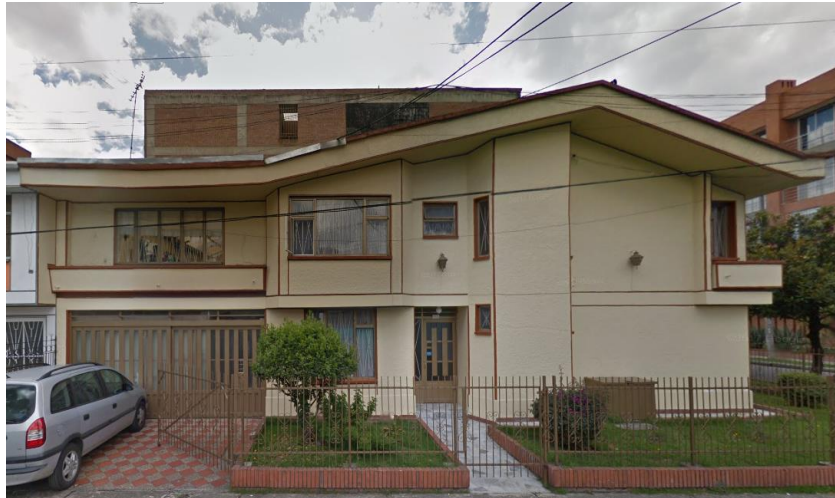
1

Fachada

Se encuentra en buen estado, su apariencia es residencial. Dispone de zonas verdes, su piso se encuentra entre adoquín, granito y marmol

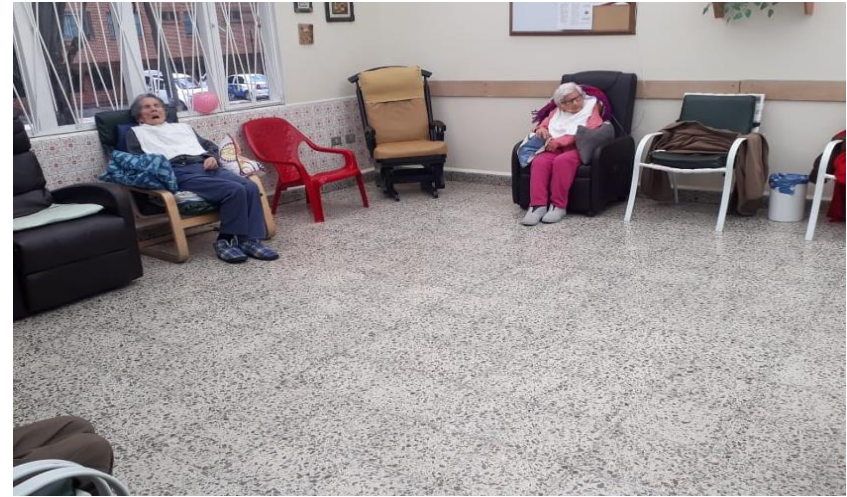
2

Patio interior

En el segundo piso, se encuentra un patio cubierto, el cual permite la iluminación y calor, sin exponer a las personas, cuenta con un piso antideslizante

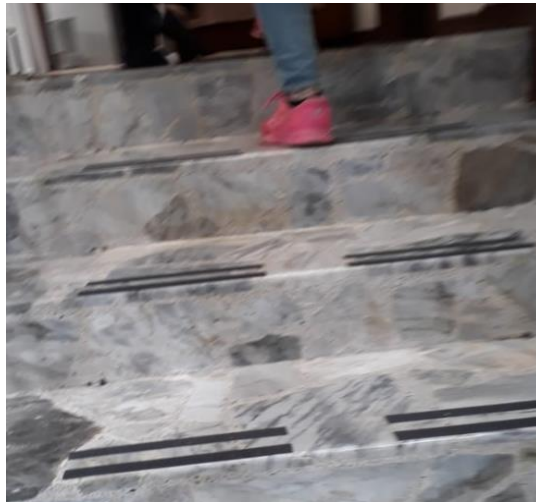
3

| Circulación vertical | Al ser una vivienda de dos plantas, no necesita salva escaleras, cuenta con bandas antideslizantes. | Zona de servicios | Se cuenta con varios baños, en uno de ellos, la zona de la ducha cuenta con un muro bajo, lo que impide la libre circulación. En el otro si cuenta con una circulación libre, Cuentan con un sanitarios diseñados para discapacitados y uno de los pisos es antideslizante. |

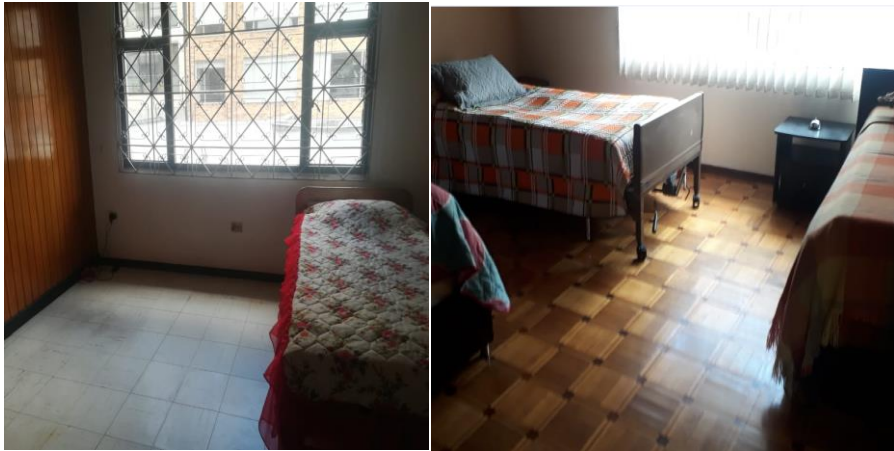
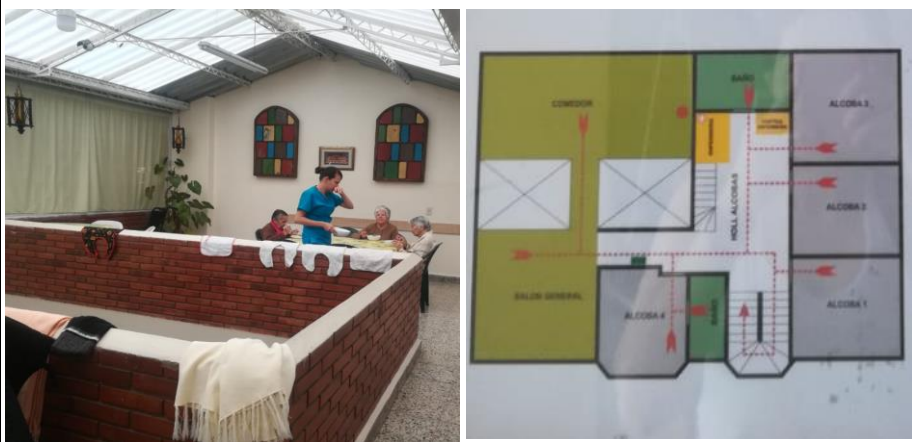
| Zona privada | Cuentan con camas individuales, con un moderado espacio de circulación, cuentan con iluminación y ventilación, hay grupales e individuales. | Zona social | Cuentan con un mobiliario para visitas y dos comedores donde recibir los alimentos con iluminación y ventilación |
