**FORMATO PARA INSPECCION VISUAL DE OBRAS DE ESTABILIZACION**

NOMBRE DEL MURO: BOGOTÁ VILLETA KM 51 MURO 23 D

NOMBRE DE LA ESTABILIZACIÓN	23D			DIMENSIONES GENERALES			
UBICACIÓN	vía Bogotá Villeta km 51 +00 a 51+100			LONGITUD TOTAL	106 M	ALTURA	7 MT
TIPO DE OBRA DE ESTABILIZACIÓN	MURO DE CONTECCION TIPO VOLADIZO			MODULOS	5

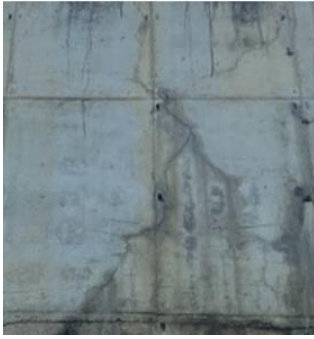
Se evidencian a lo largo de la superficie del muro de estudio, se tiene una totalidad de 5 fisuras, las cuales fueron organizadas de la siguiente manera ( fisuras entre 5 a 10 cm de largo, fisuras entre 11 a 25 cm de largo

Para reconocer esta patología se debe tener en cuenta que es superficial, estas son por contracción plástica, teniendo en cuenta que el muro genera un desplazamiento gracias a la cargas hidrostáticas y el mal diseño inicial

el esquema de orientación y localización de las grietas en la estructura, respecto al talud se pueden observar en formato de registro de daños pagina dos CAUSAS: Las fisuras en el Muro 23D son atribuidas a un mal diseño inicial y a un mal proceso constructivo, durante el

<p>fraguado y endurecimiento del concreto, la contracción generó tensiones internas que provocan fisuras, especialmente ya que la interventoría comentó que no se implementaron juntas de control adecuadas. Las cargas excesivas, por presión lateral de la presión hidrostática, estas presiones hidrostáticas exceden la capacidad de diseño del muro generando fisuras estructurales. Los movimientos térmicos, debido a la expansión y contracción del concreto por cambios de temperatura, causan fisuras ya que no se consideraron juntas de expansión. Así mismo se evidenciaron, deficiencias en el diseño y la construcción, como una cantidad insuficiente de refuerzo,</p>
GRIETAS	LEVE	MODERADO	FUERTE	SEVERO	DIMENSIONES		NO. FOTO
				X	LARGO 10 M PROFUNDIDAD 5 CM , ANCHO 2 CM	5

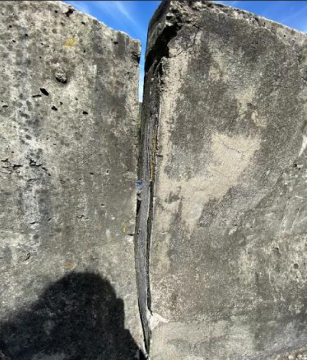
46 CM	11

Desplazamientos laterales del muro, en donde se observó deflexión lateral de la estructura

<p>sobresale de la cresta lateral de la cresta en el Módulo 2 y la ondulación notoria en el Módulo 1</p> <p>El desplazamiento lateral del muro es de aproximadamente de 46 cm, esto se debe por un mal diseño inicial y por las presiones hidrostáticas causadas por acumulación de agua</p> <p>CAUSAS: - Drenaje insuficiente: Si no se implementa un sistema de drenaje adecuado en el muro 23D, la acumulación de agua detrás del muro se convierte en una fuente adicional de presión hidrostática que empuja el muro a desplazar en la dirección horizontal. Cuando el agua no puede moverse libremente, crea una acumulación en el suelo y en el relleno, lo que eleva su peso y la presión lateral en el muro. La elevación de la presión puede superar la capacidad de trabajo del muro, lo que resulta en el empuje bajo, rotura, o colapso.</p> <p>Diseño inicial erróneo: en la construcción del muro no se tuvieron en cuenta factores como la altura, el tipo de suelo, la carga esperada y las condiciones ambientales. adicional a ello la concesión vial constructora de el muro de contención no se tubo en cuenta el relleno del</p>

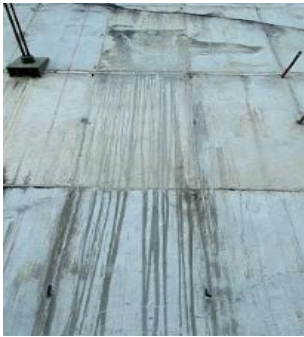
X				13

FILTRACIONES	LEVE	MODERADO	FUERTE	SEVERO	DIMENSIONES		NO. FOTO	<p>el origen de las filtraciones se debe a que en el diseño inicial no se tubo en cuenta la precipitación escorrentía de la zona, el caudal que se puede observar a lo largo de las filtraciones del muro es mínimo , ya que se evidencio un goteo minúsculo sobre las grietas presentadas y sobre la superficie del concreto se puede ver cierta humedad, este se observa a lo largo de la superficie del muro.</p> <p>la coloración de la estructura en el afloramientos gris oscuro y amarillo</p> <p>CAUSAS: Acumulación de agua: La acumulación de agua detrás del muro 23D de contención es un fenómeno que compromete significativamente la estabilidad estructural. Este problema está estrechamente relacionado con la presión hidrostática ejercida por el agua acumulada, que puede superar las capacidades de diseño del muro, conduciendo a filtraciones, ya que busca drenarse de una manera forzosa.</p> <p>- Deficiencia en drenaje: La insuficiencia del sistema de drenaje en el diseño del muro de contención se debe a la imposibilidad de evacuar el agua o a la presencia de sedimentos u otros materiales que obstruyan los drenajes. La estabilidad de la fachada del muro se ve comprometida por la acumulación de agua detrás de ella.</p>

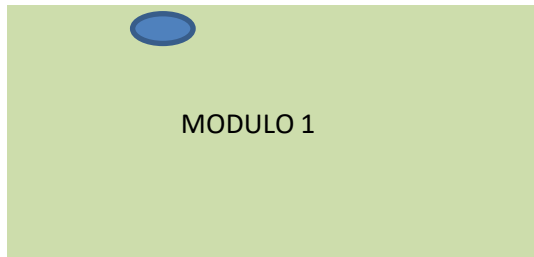
km 51+023

NOMBRE DE LA ESTABILIZACIÓN	23D	<b>DIMENSIONES GENERALES</b>			
UBICACIÓN	<b>via Bogota villeta km 51 +00 a 51+100</b>	LONGITUD TOTAL	106 M	ALTURA	7 MT
	MURO DE CONTENCIÓN TIPO VOLADIZO	x	SECCIONES	3	
TIPO DE DAÑO		SEVERIDAD FALLA			
EROSIÓN		LEVE

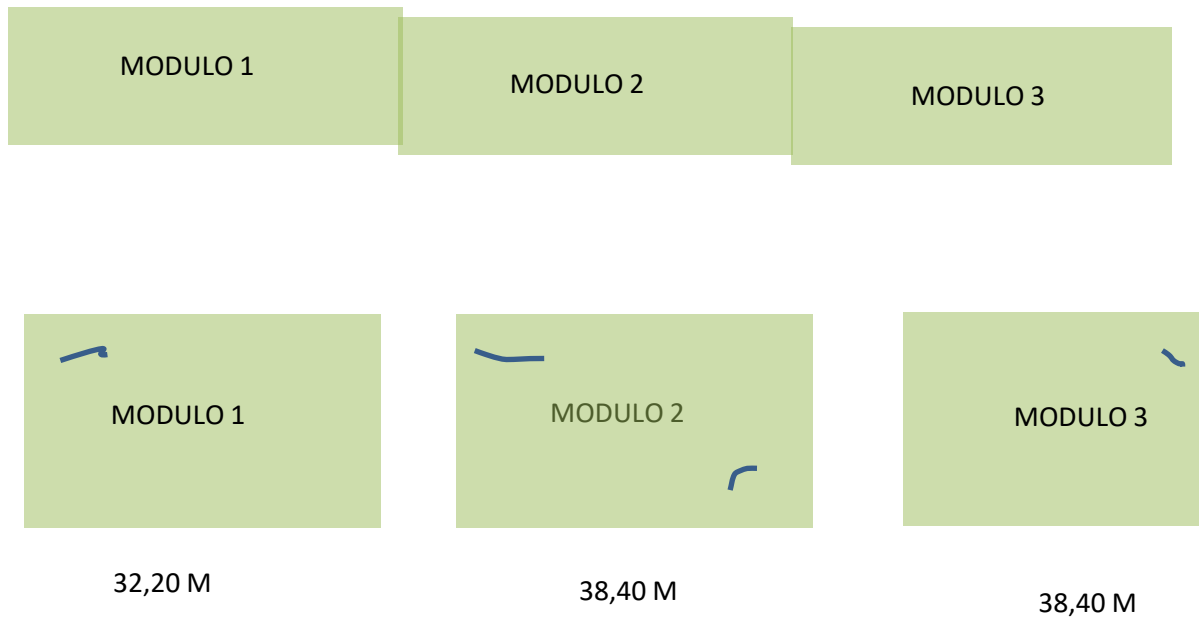
NOMBRE DE LA ESTABILIZACIÓN	23D		<b>DIMENSIONES GENERALES</b>	
UBICACIÓN	via Bogota villeta km 51 +00 a 51+100		LONGITUD TOTAL	106 M
	MURO DE CONTENCIÓN TIPO VOLADIZO		ALTURA	7 MT
	TIPO DE DAÑO		SENCILLONES	3
	FISURAS		SEVERIDAD FALLA	
			LEVE, MODERADO, FUERTE

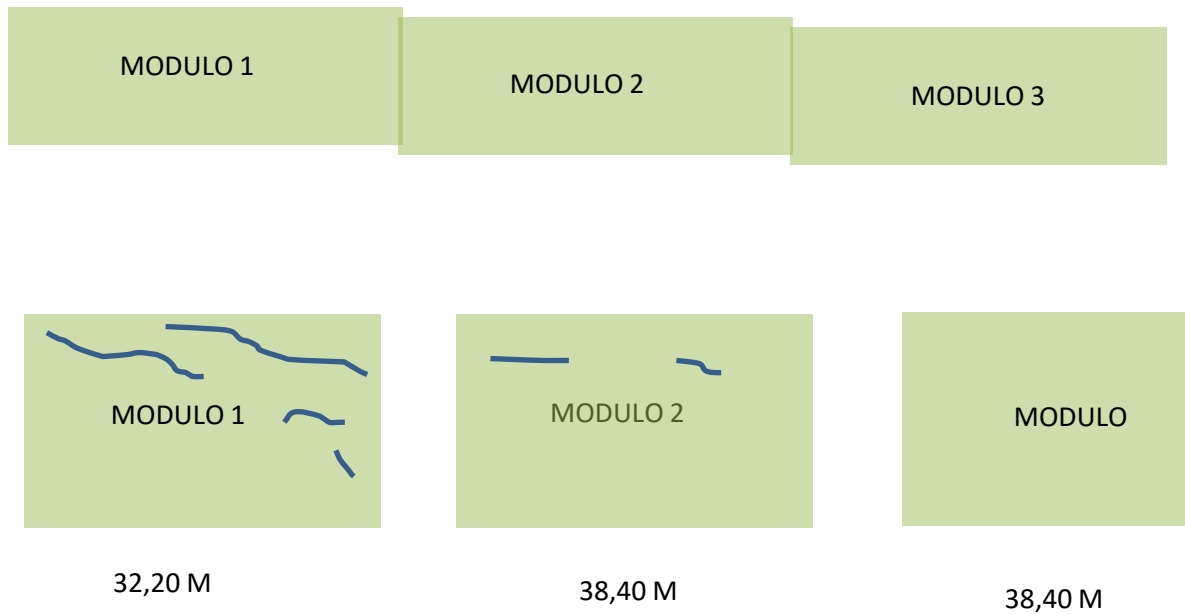
NOMBRE DE LA ESTABILIZACIÓN	23D	<b>DIMENSIONES GENERALES</b>			
UBICACIÓN	via Bogota villeta km 51 +00 a 51+100	LONGITUD	106 M	ALTURA	7 MT
	MURO DE CONTENCIÓN TIPO VOLADIZO	x	SENCIONES	3	
TIPO DE DAÑO		SEVERIDAD FALLA			
GRIETAS		LEVE, MODERADO, FUERTE

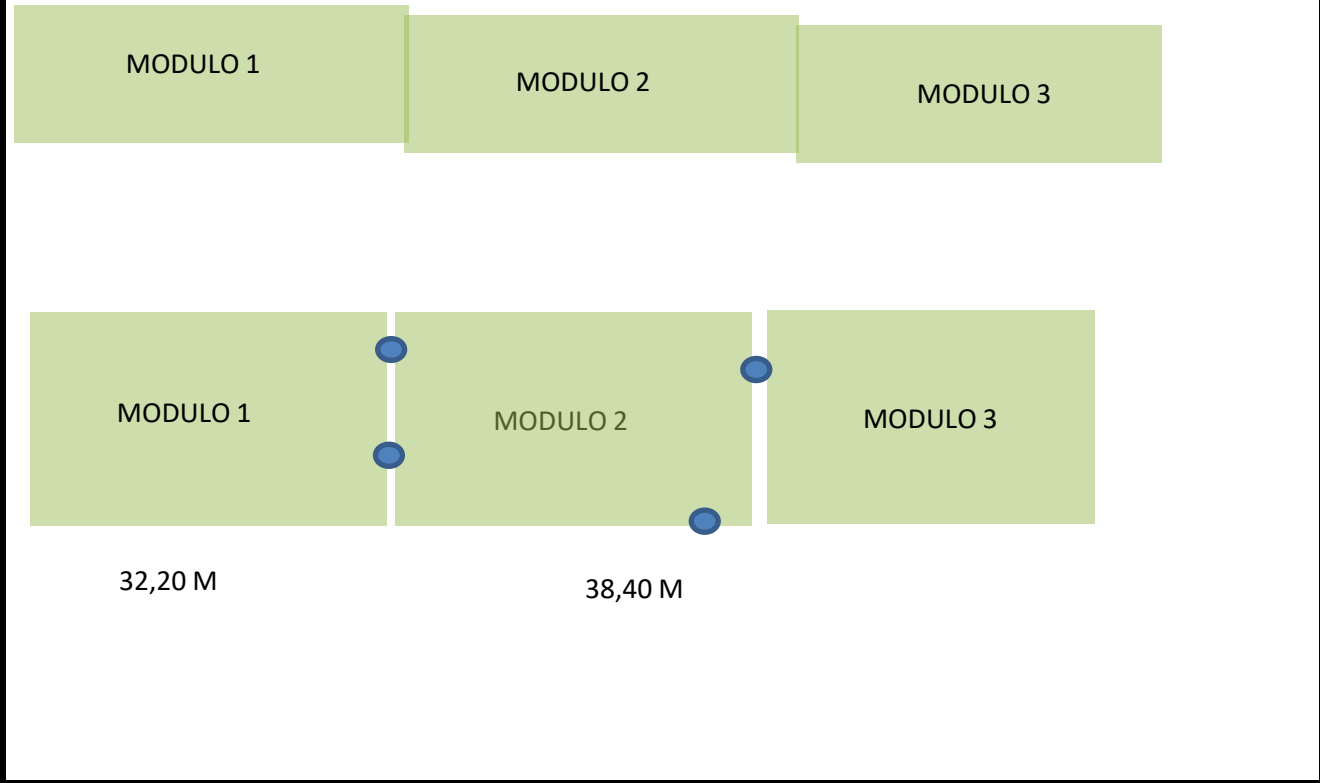
UBICACIÓN	via Bogota villeta km 51 +00 a 51+100	LONGITUD	106 M	ALTURA	7 MT
	MURO DE CONTENCIÓN TIPO VOLADIZO	x	SECCIONES	3	
TIPO DE DAÑO		SEVERIDAD FALLA			
VEGETACIÓN		LEVE, MODERADO, FUERTE

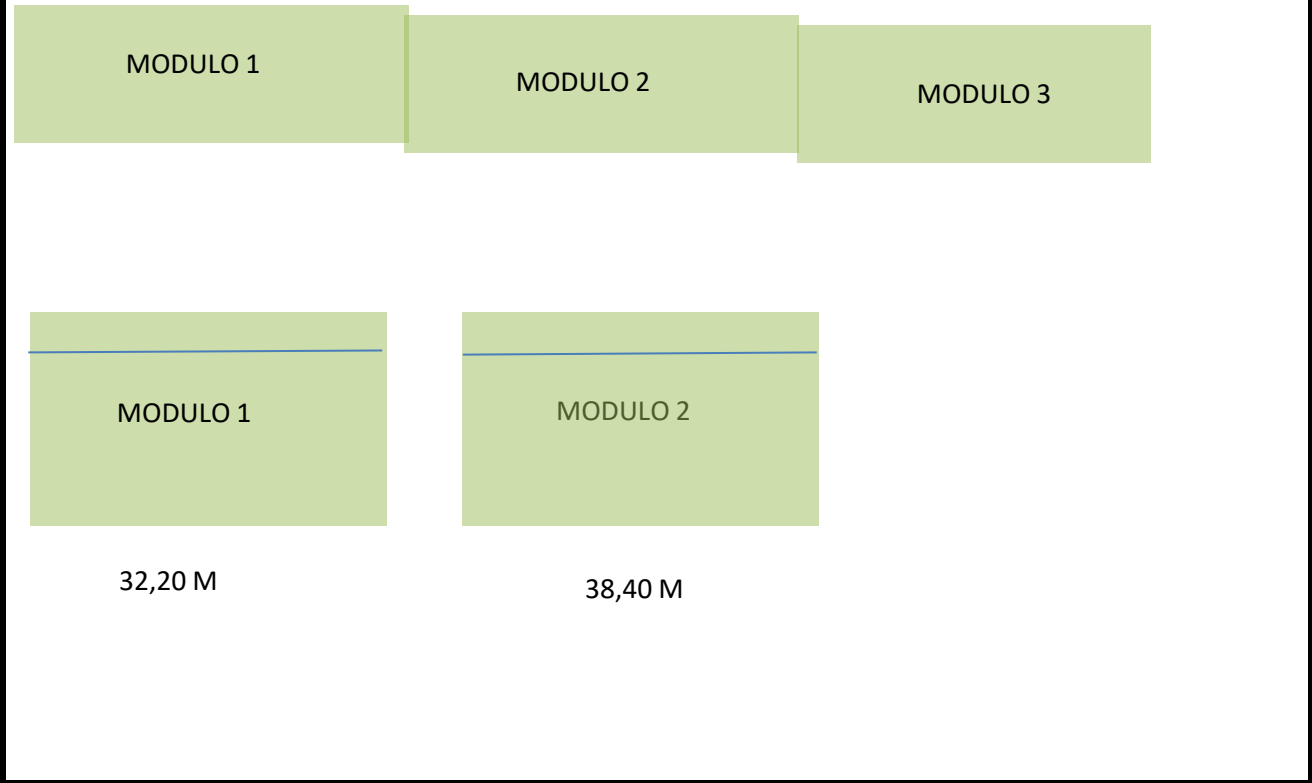
TIPO DE DAÑO	JUNTAS FRIAS	SEVERIDAD FALLA	LEVE, MODERADO, FUERTE
--------------	--------------	-----------------	------------------------
