## PORTAFOLIO DE ARQUITECTURA

CONTENIDO: PLANOS DE LEVANTAMIENTO DEL TEATRO SAN JORGE

| | PLANOS DE LEVANTAMIENTO | CONTIENE:<br>PLANTA PRIMER PISO<br>A100 | ESC:<br>1.125 | PRESENTADO POR:<br>JACKSON CUBILLOS CARDOZO<br>OMAR RODRIGUEZ MENDOZA | PRESENTADO A:<br>ARQ. ROMAN DARIO GARCÍA | FECHA:<br>04-DICIEMBRE-2019 | PLANO No.<br>1/35 |

| FICHA DE LEVANTAMIENTO Y PATOLOGÍAS | | | | | | | |
|---|--|--|--|---|--|--|--|
| PROYECTO DE RESTAURACIÓN Y AMPLIACIÓN DEL TEATRO SAN JORGE | | | | | | | |

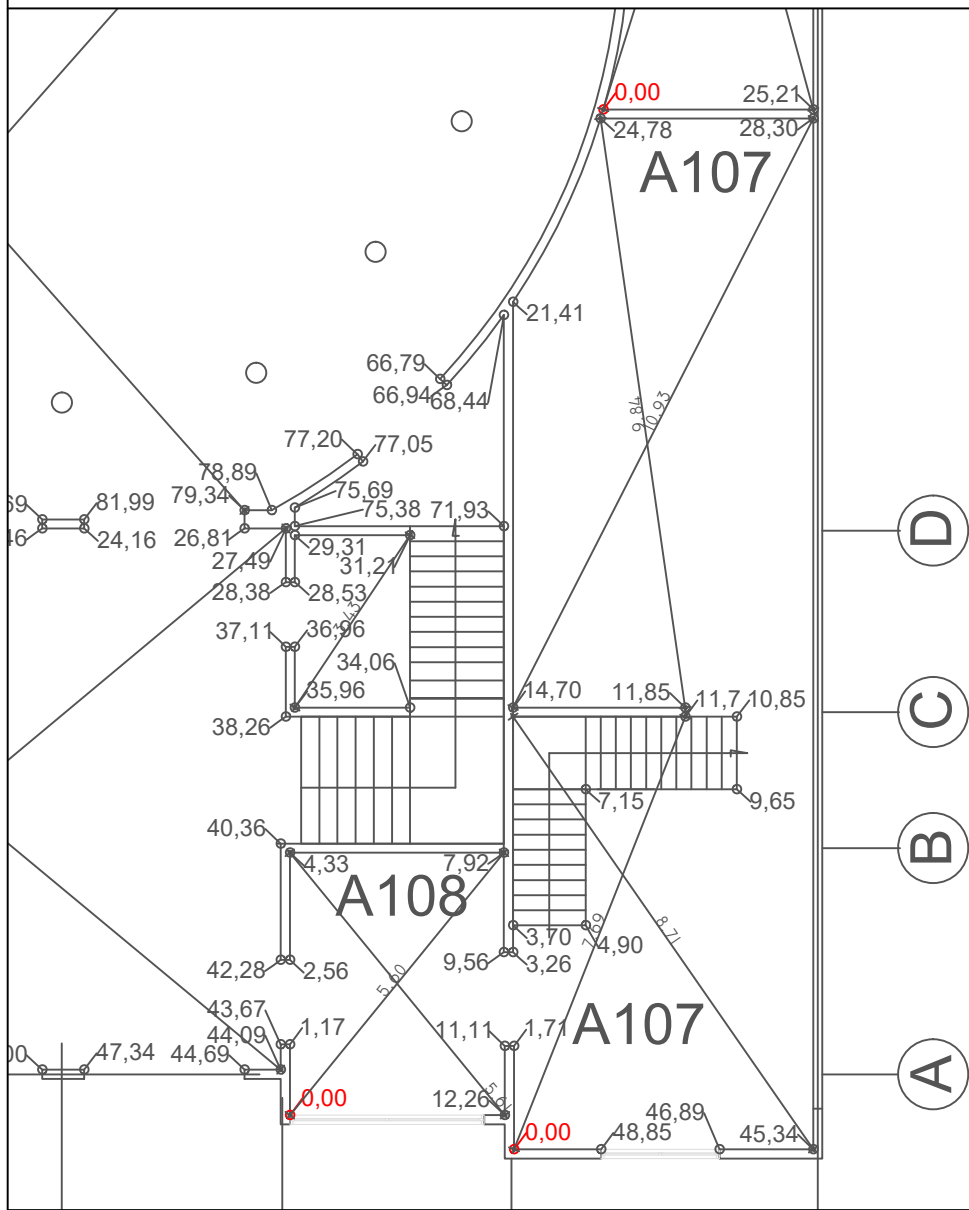
ESPACIO A107 BAR

Material: Ladrillo, mortero y pintura  
Descripción: Es una lesiones mecánicas, el tipo de lesión deformaciones, organismos y grietas, deterioro en el ladrillo, en el mortero moho y desprendimiento de materiales de acabado es la consecuencia de materiales porosos, donde se desprenden sustancia químicas que cambian de color, de aspecto e incluso a veces de erosión.

Causa: Se debe al abandono del teatro y a sales cristalizadas que no proceden del material si no de otros materiales que se encuentran situados de tras o adyacentes a el ya que por falta de mantenimiento y un factor de humedad, el cual hace que se deteriore y se desprendan los materiales y muestren el presente este aspecto.

Se debe reparar las grietas y hacer un lavado y aplicar un producto químico para la limpieza de la superficie y luego darle terminación a los acabados.

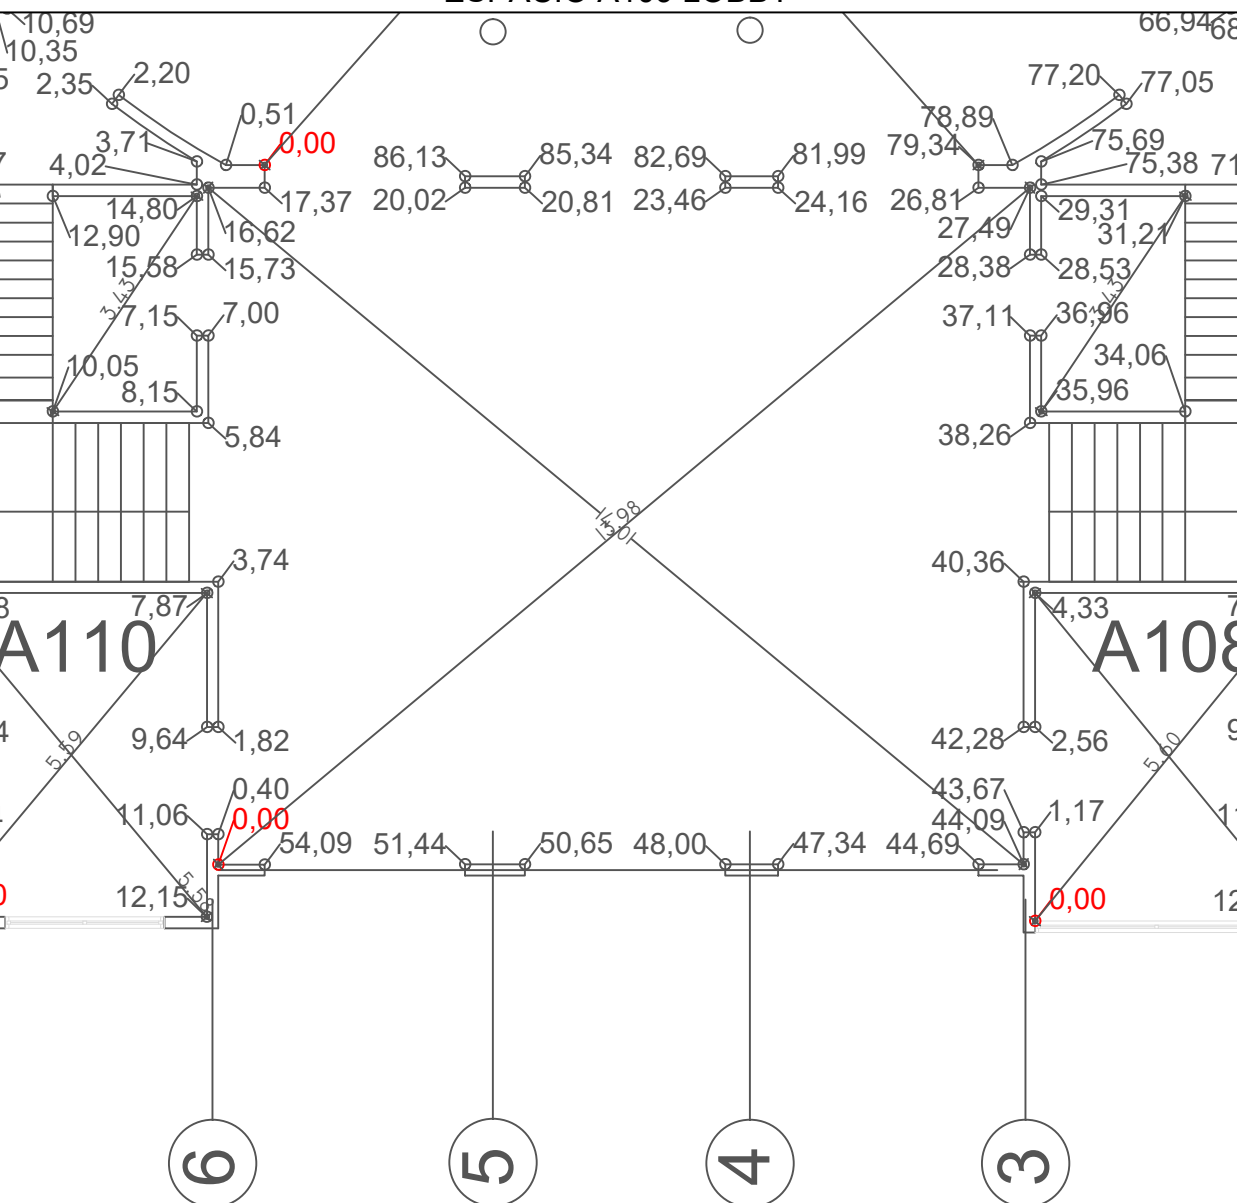
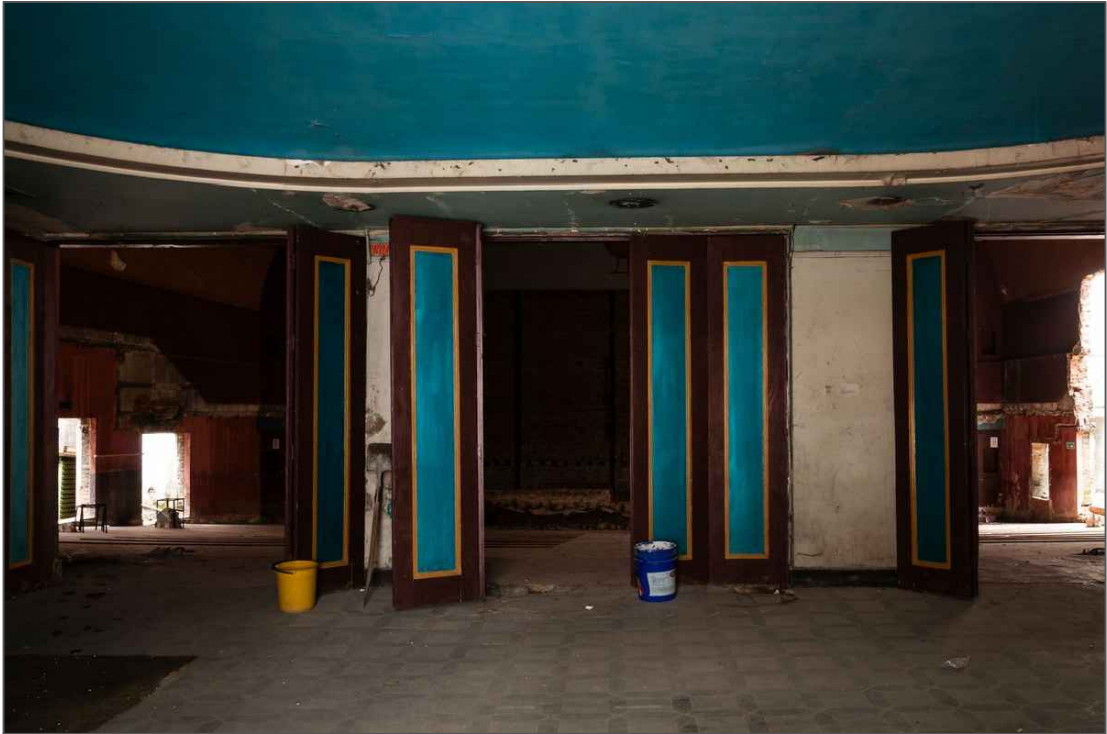
| FICHA DE LEVANTAMIENTO Y PATOLOGÍAS | | | | | | | |
|---|--|--|--|---|--|--|--|
| | | | | <p><b>Material:</b> Pintura</p> <p><b>Descripción:</b> Es una lesiones mecánicas, el tipo de lesión deformaciones desprendimiento de materiales de acabados es la consecuencia de materiales porosos, donde se desprenden sustancia químicas que cambian de color, de aspecto e incluso a veces de erosión.</p> | | | |
| | | | | <p><b>Causa:</b> Se debe al abandono del teatro y a sales cristalizadas que no proceden del material si no de otros materiales que se encuentran situados de tras o adyacentes a el ya que por falta de mantenimiento y un factor de humedad, el cual hace que se deteriore y se desprendan los materiales y muestren el presente este aspecto.</p> | | | |

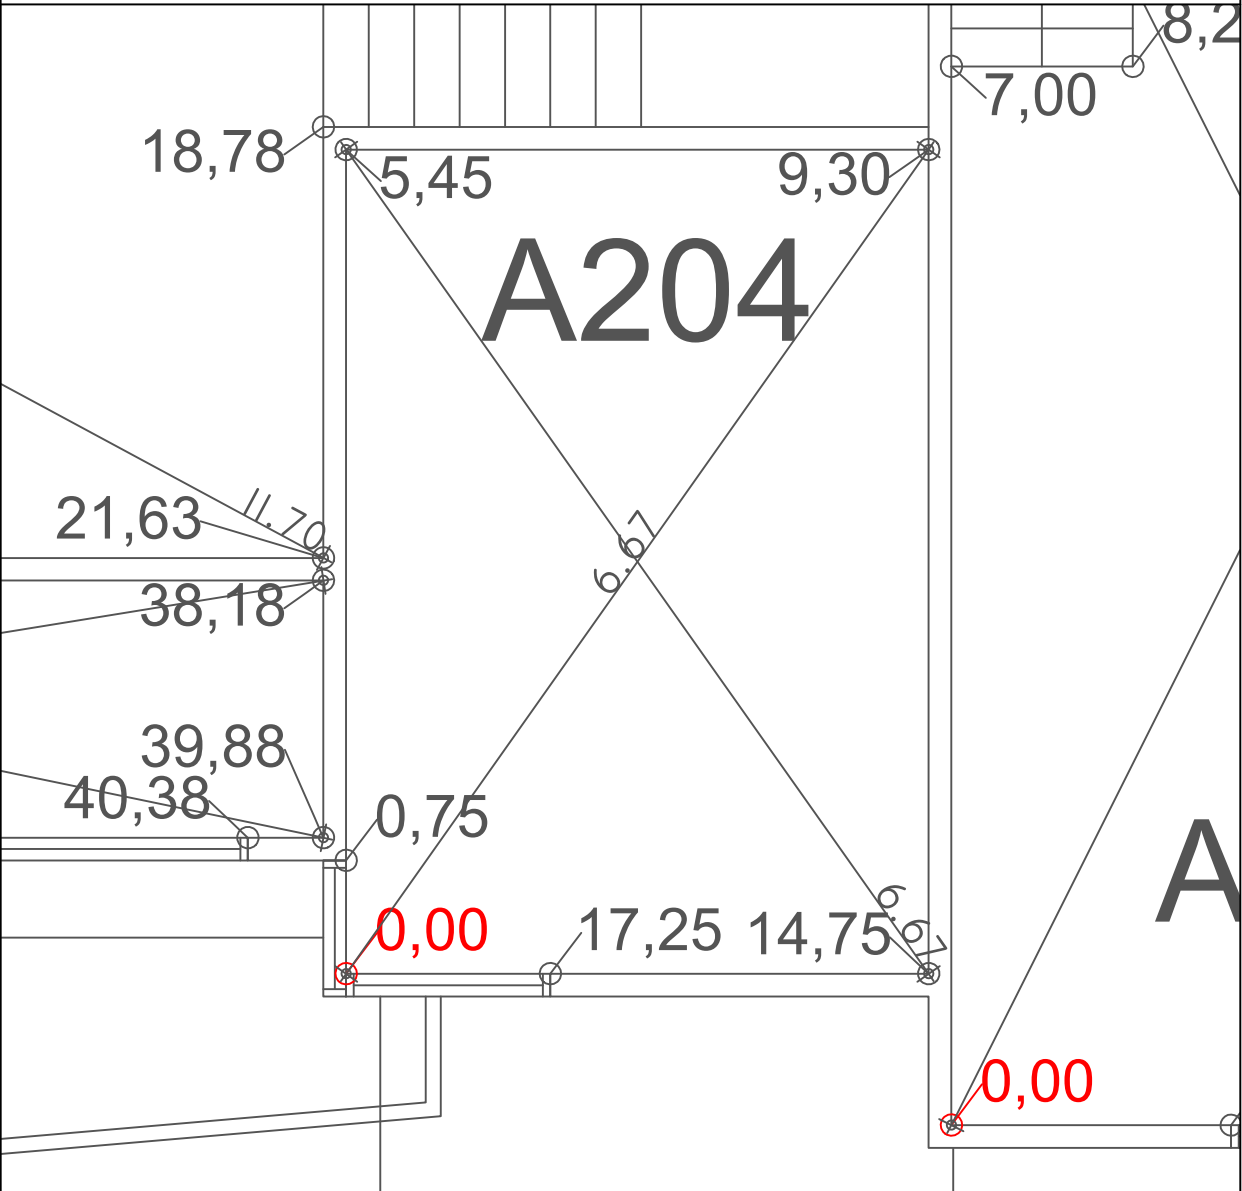
ESPACIO A204 OFICINA #2

Material: Ladrillo, mortero y pintura  
Descripción: Es una lesiones mecánicas, el tipo de lesión deformaciones, organismos y grietas, deterioro en el ladrillo, en el mortero moho y desprendimiento de materiales de acabado es la consecuencia de materiales porosos, donde se desprenden sustancia químicas que cambian de color, de aspecto e incluso a veces de erosión.

Causa: Se debe al abandono del teatro y a sales cristalizadas que no proceden del material si no de otros materiales que se encuentran situados de tras o adyacentes a el ya que por falta de mantenimiento y un factor de humedad, el cual hace que se deteriore y se desprendan los materiales y muestren el presente este aspecto.

Se debe reparar las grietas y hacer un lavado y aplicar un producto químico para la limpieza de la superficie y luego darle terminación a los acabados.

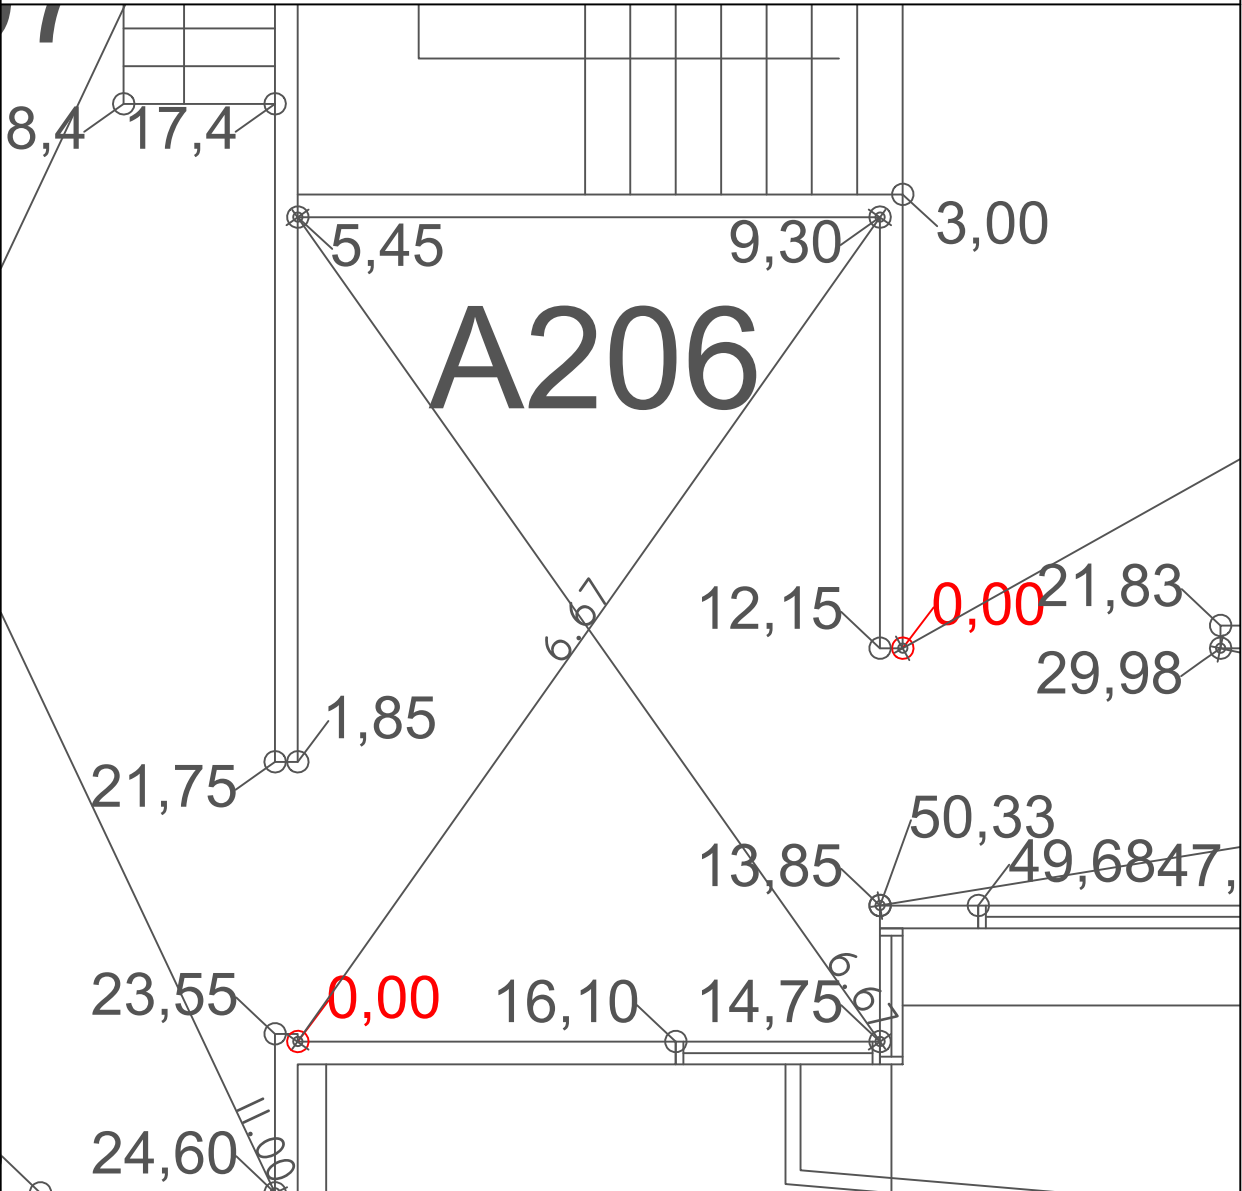
ESPACIO A206 VESTIER

Material: Ladrillo, mortero y pintura  
Descripción: Es una lesiones mecánicas, el tipo de lesión deformaciones, organismos y grietas, deterioro en el ladrillo, en el mortero moho y desprendimiento de materiales de acabado es la consecuencia de materiales porosos, donde se desprenden sustancia químicas que cambian de color, de aspecto e incluso a veces de erosión.

Causa: Se debe al abandono del teatro y a sales cristalizadas que no proceden del material si no de otros materiales que se encuentran situados de tras o adyacentes a el ya que por falta de mantenimiento y un factor de humedad, el cual hace que se deteriore y se desprendan los materiales y muestren el presente este aspecto.

Se debe reparar las grietas y hacer un lavado y aplicar un producto químico para la limpieza de la superficie y luego darle terminación a los acabados.

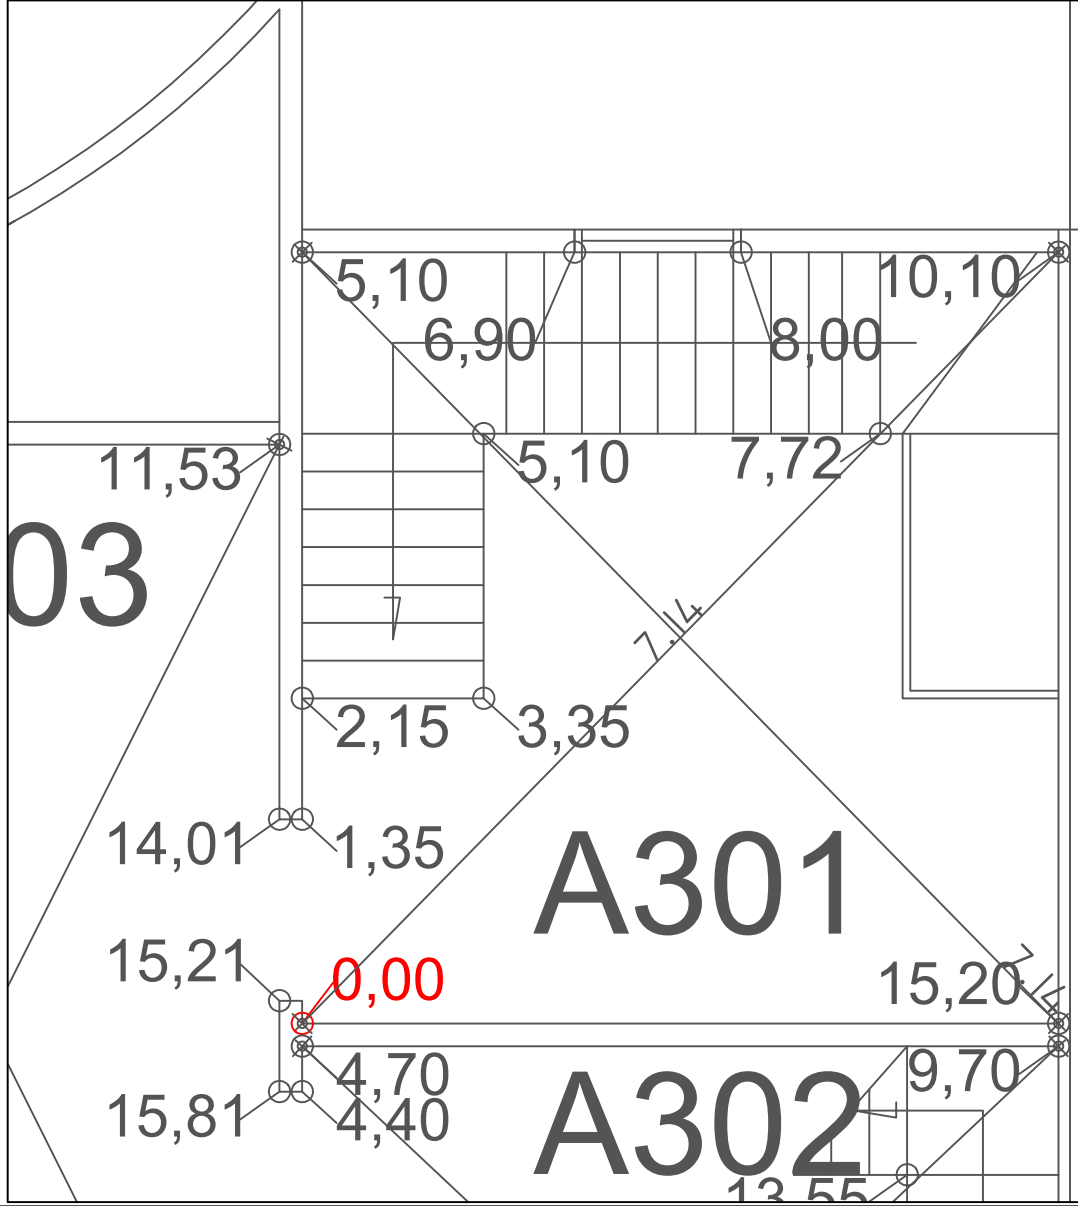
ESPACIO A301 LOBBY

Material: Ladrillo, mortero y pintura  
Descripción: Es una lesiones mecánicas, el tipo de lesión deformaciones, organismos y grietas, deterioro en el ladrillo, en el mortero moho y desprendimiento de materiales de acabado es la consecuencia de materiales porosos, donde se desprenden sustancia químicas que cambian de color, de aspecto e incluso a veces de erosión.

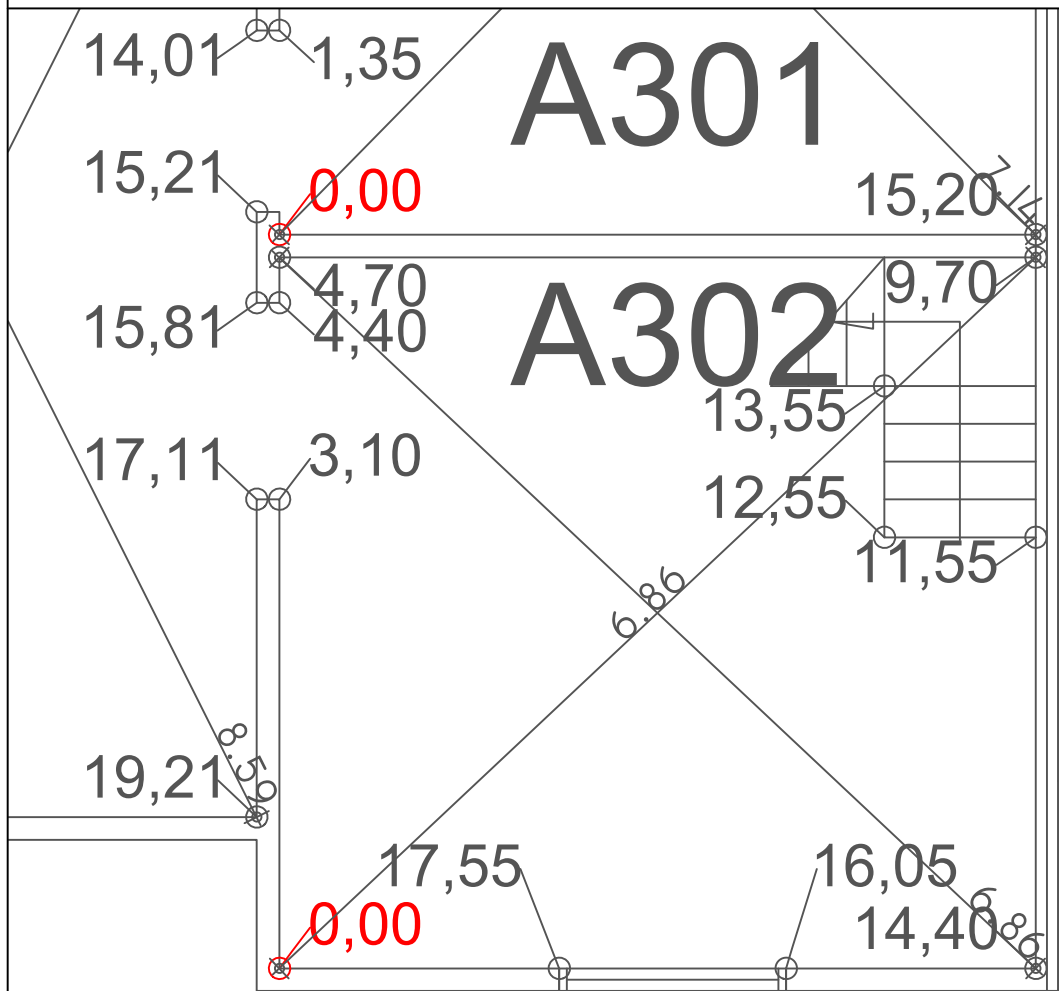
ESPACIO A302 SALA DE ESPERA

Material: Ladrillo, mortero y pintura  
Descripción: Es una lesiones mecánicas, el tipo de lesión deformaciones, organismos y grietas, deterioro en el ladrillo, en el mortero moho y desprendimiento de materiales de acabado es la consecuencia de materiales porosos, donde se desprenden sustancia químicas que cambian de color, de aspecto e incluso a veces de erosión.

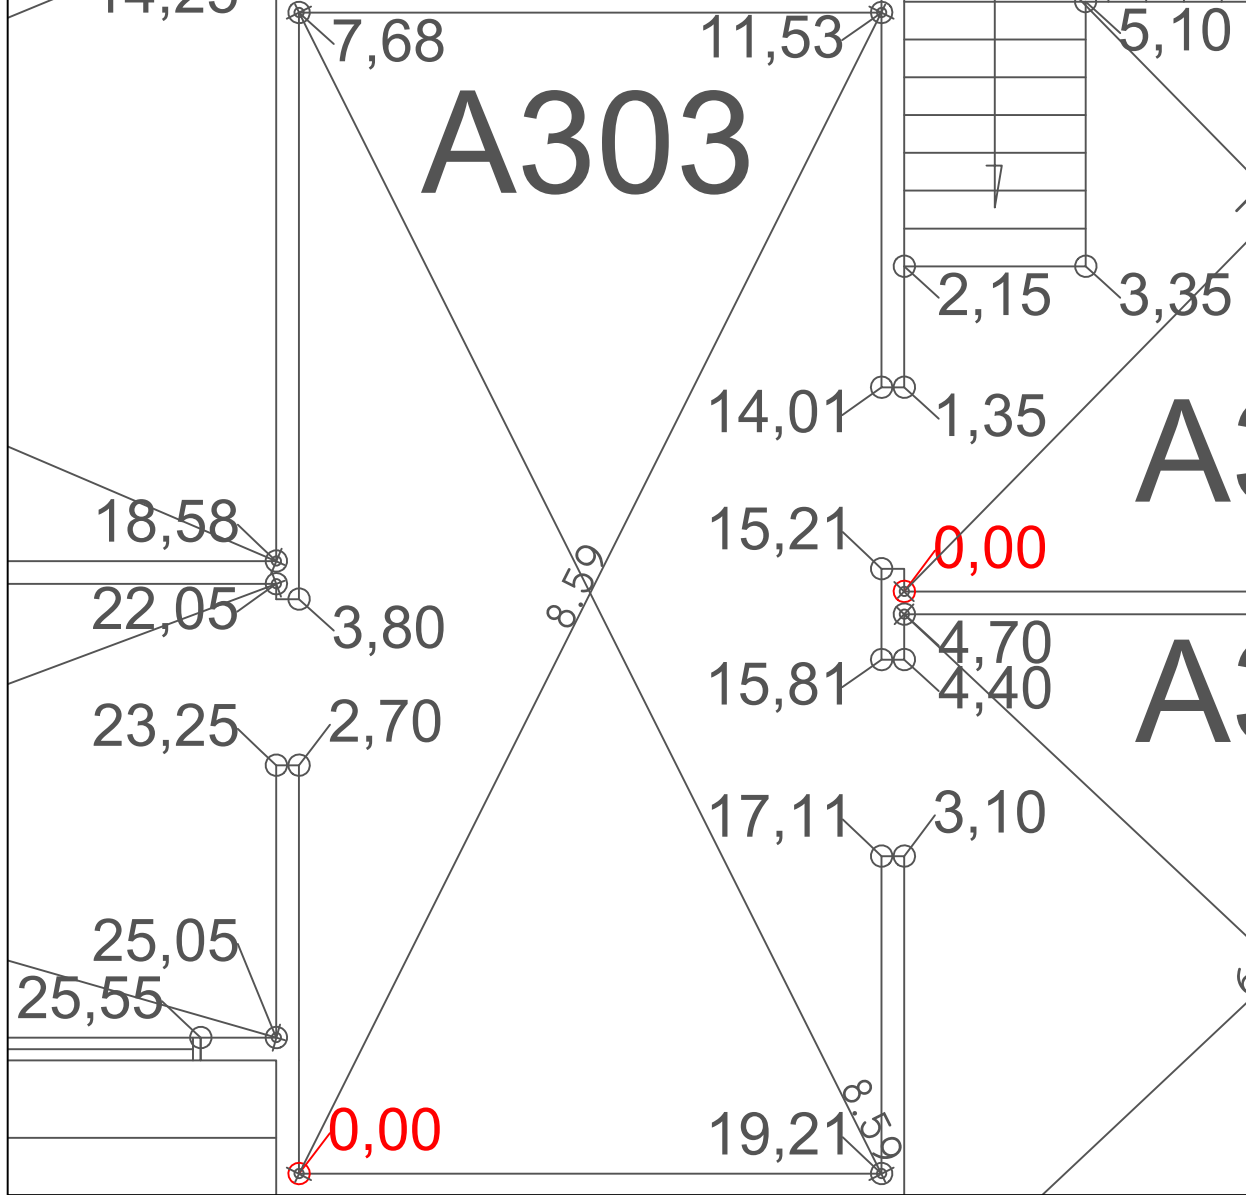
ESPACIO A303 OFICINA #4

Material: Pintura  
Descripción: Es una lesiones mecánicas, el tipo de lesión deformaciones desprendimiento de materiales de acabados es la consecuencia de materiales porosos, donde se desprenden sustancia químicas que cambian de color, de aspecto e incluso a veces de erosión.

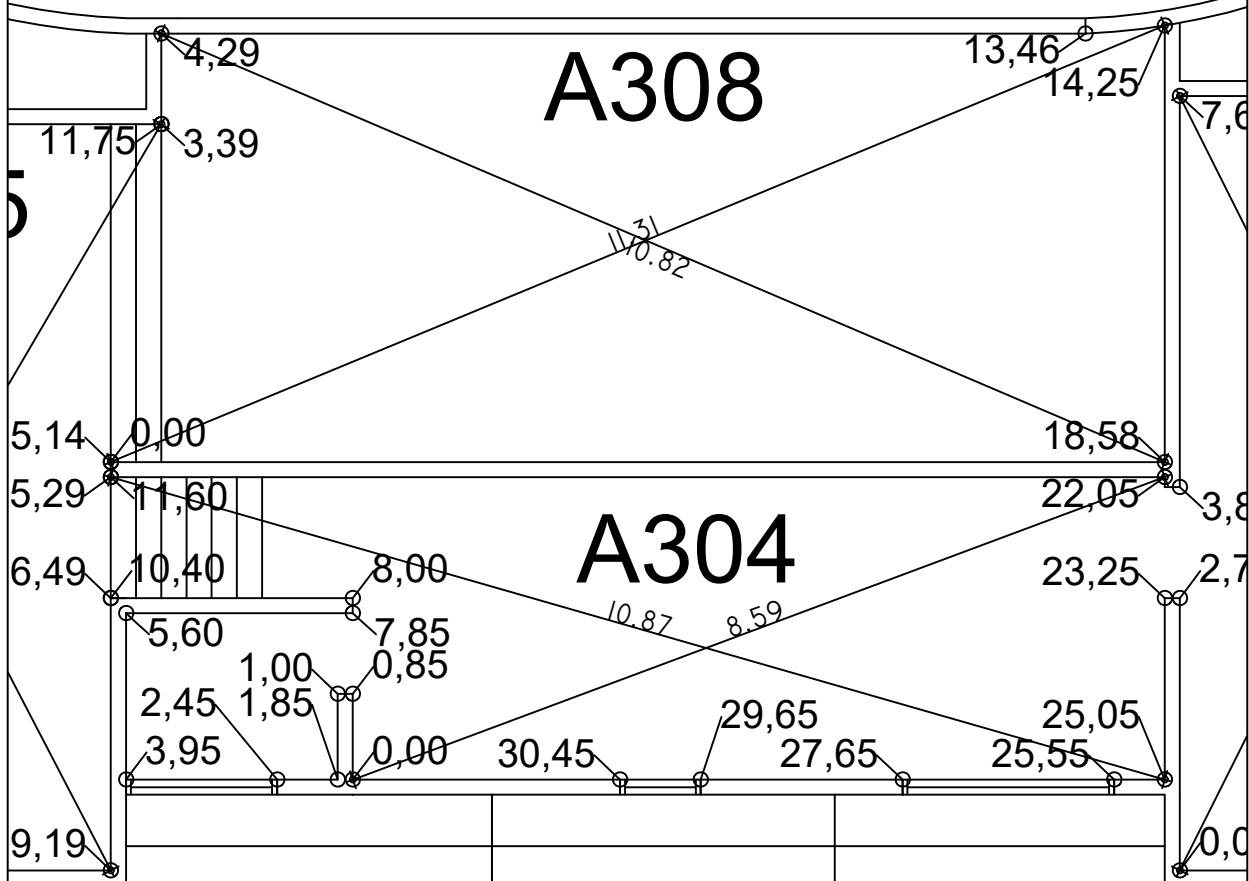
| FICHA DE LEVANTAMIENTO Y PATOLOGÍAS | | | | | | | |
|---|--|--|--|---|--|--|--|
| ESPACIO A304 HALL #3 | | | | MATERIAL Y PATOLOGÍA DESCRIPCIÓN | | | |

| FICHA DE LEVANTAMIENTO Y PATOLOGÍAS | | | | | | | |
|---|--|--|--|---|--|--|--|
| | | | | Material: Madera<br>Descripción: Es una lesiones físicas, el tipo de lesión agentes bioticos, degradan la madera al utilizarla como alimento. | | | |
| | | | | Causa: Se debe al abandono del teatro y a la falta de mantenimiento y un factor de humedad, el cual hace que lleguen agentes bioticos y la utilicen de alimento. | | | |

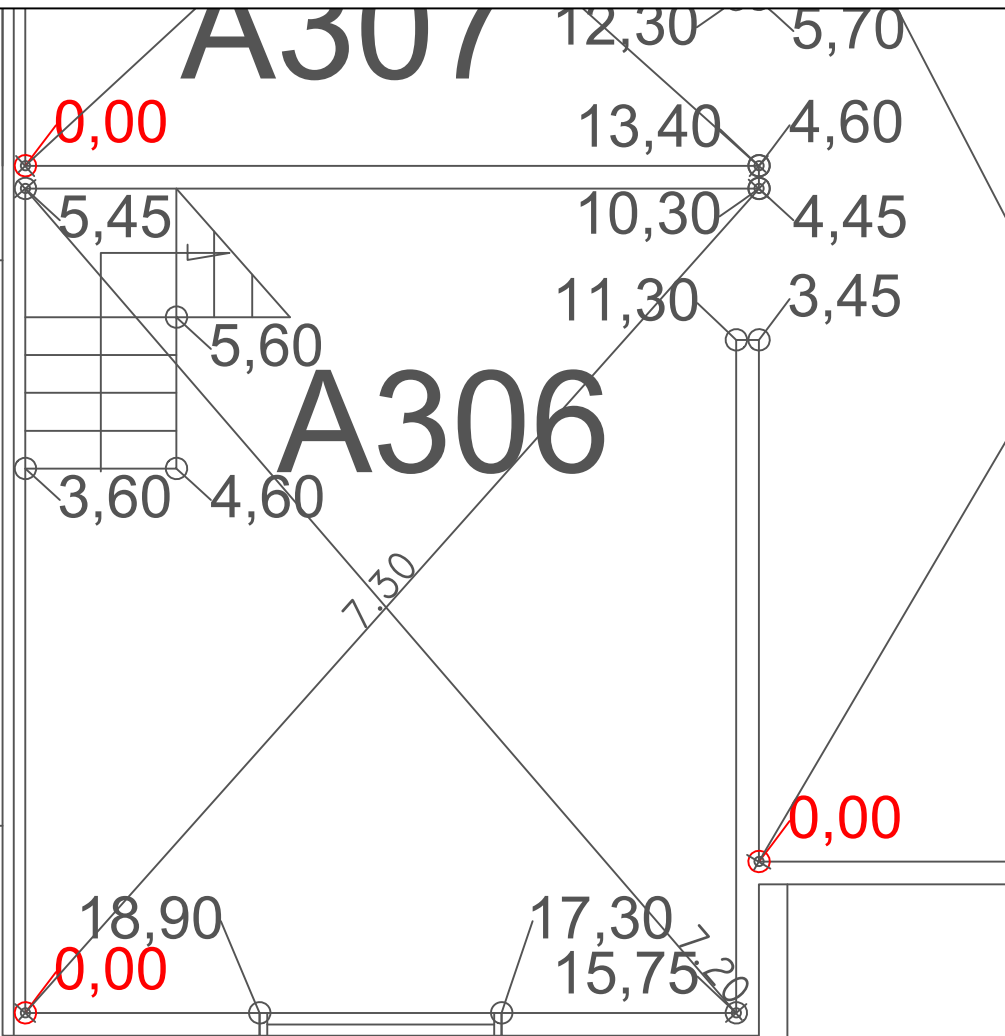
ESPACIO A306 SALA DE ESPERA #2

Material: Ladrillo y pintura  
Descripción: Es una lesiones mecánicas, el tipo de lesión deformaciones y grietas, deterioro en el ladrillo, y desprendimiento de materiales de acabado es la consecuencia de materiales porosos, donde se desprenden sustancia químicas que cambian de color, de aspecto e incluso a veces de erosión.

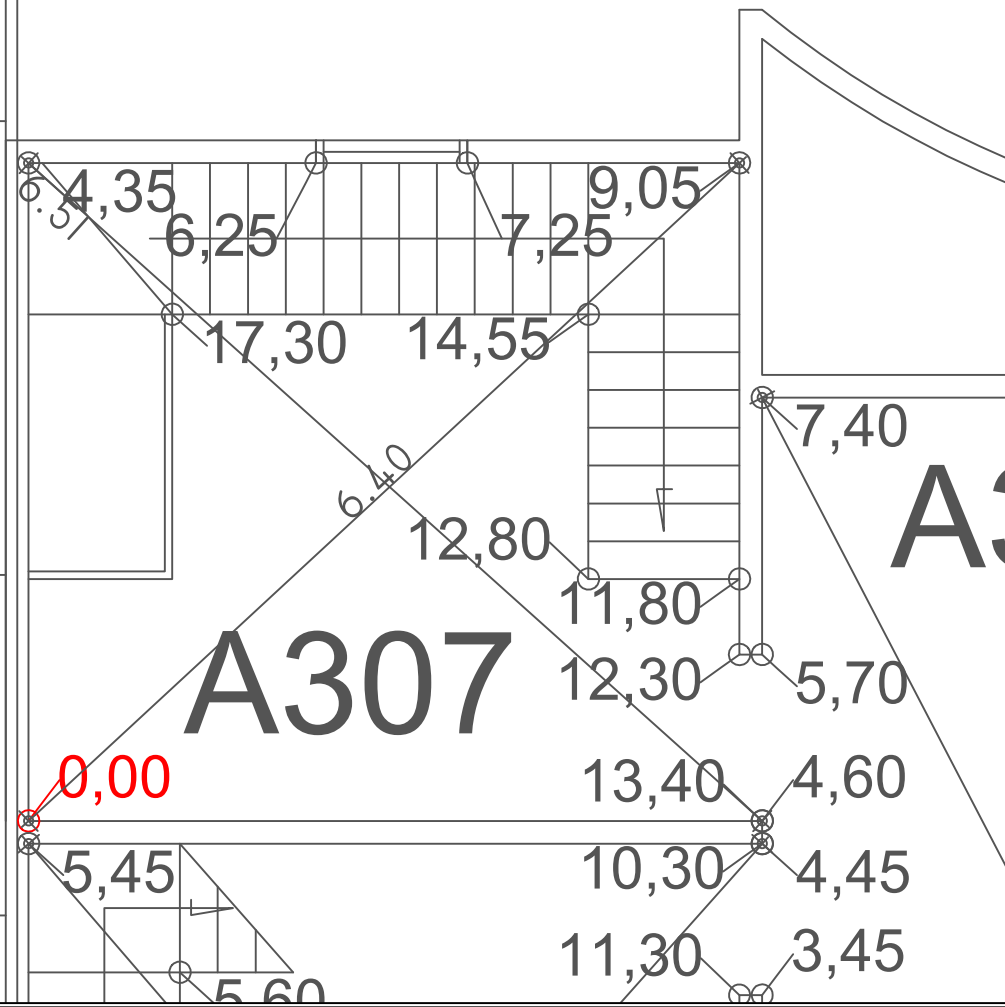
ESPACIO A307 LOBBY #2

Material: Madera  
Descripción: Es una lesiones físicas, el tipo de lesión agentes bioticos, degradan la madera al utilizarla como alimento.

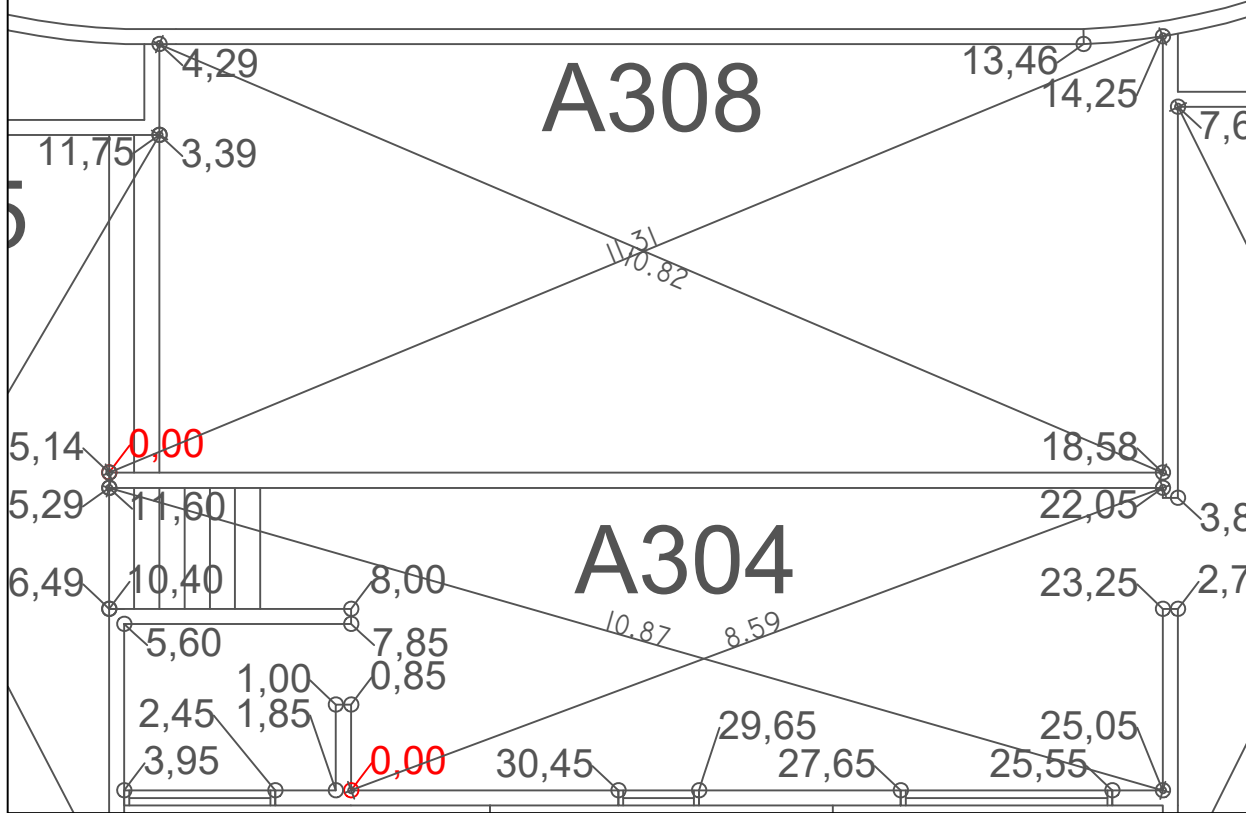
ESPACIO A308 CUARTO DE PROYECCIÓN

Material: Madera  
Descripción: Es una lesiones físicas, el tipo de lesión agentes bioticos, degradan la madera al utilizarla como alimento.

Aplicarle un producto protector para la consolidación y el saneamiento de la superficie.
